**SZENT ISTVÁN EGYETEM**  
MEZŐGAZDASÁG- ÉS KÖRNYEZETTUDOMÁNYI KAR  
KÖRNYEZET- ÉS TÁJGAZDÁLKODÁSI INTÉZET  
TERMÉSZETVÉDELMI ÉS TÁJÖKOLÓGIAI TANSZÉK

**TALAJ- ÉS VÍZVÉDELMI KUTATÁSOK A KOPPÁNYVÖLGYI ÉLŐHELY-  
REHABILITÁCIÓS KÍSÉRLETI TERÜLETEN – VÉDETT TERMÉSZETI  
TERÜLETEK FEJLESZTÉSÉNEK LEHETŐSÉGEI**

OTDK dolgozat

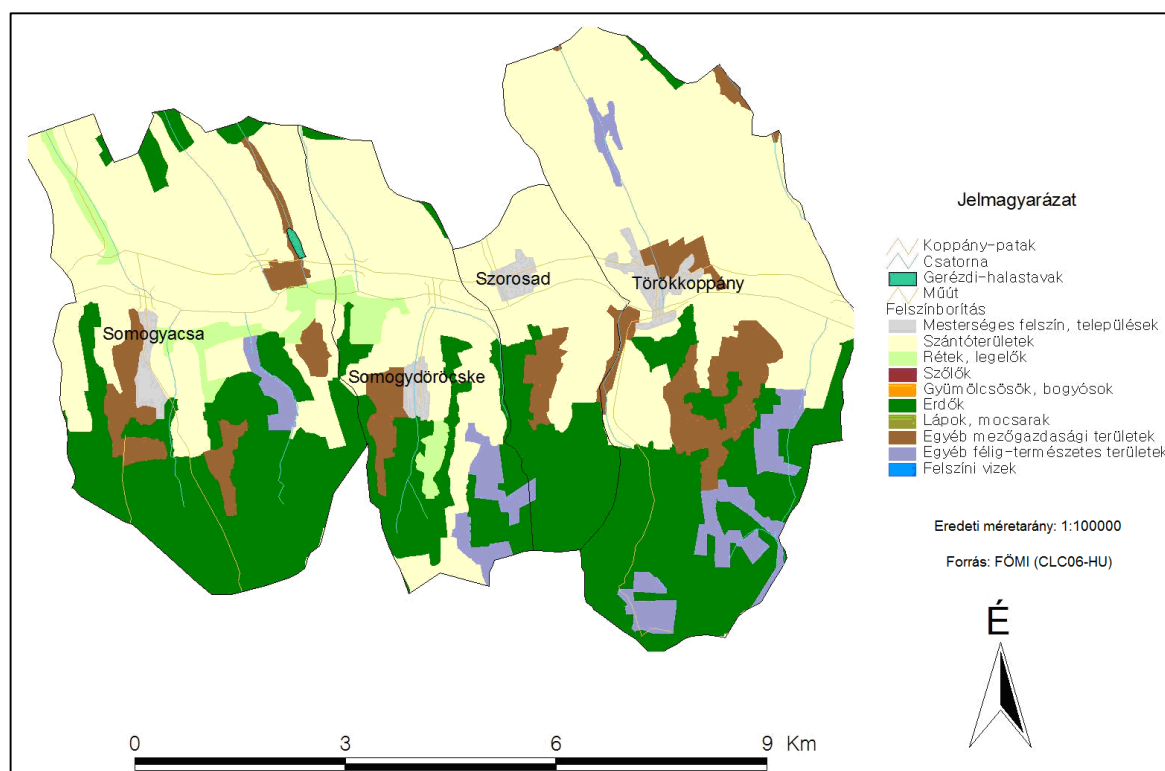
**2. ábra:** Vizsgált terület felszínborítása

A jelenlegi földhasználat meghatározó eleme viszont a mezőgazdaság, mely elsősorban nagyüzemi növénytermesztésre épül (2. ábra).

A Koppány-völgyében a vizsgált terület települési, közigazgatási határain belül a szántóföldek részaránya igen magas, mintegy 52%, egyéb mezőgazdasági területek aránya 8%. Az erdőterületek kiterjedése szintén igen magasnak tekinthető, mely meghaladja az országos átlagot (31%), míg a rét és legelő művelési ágú területek aránya igen alacsony, mindössze 3%. A rét és

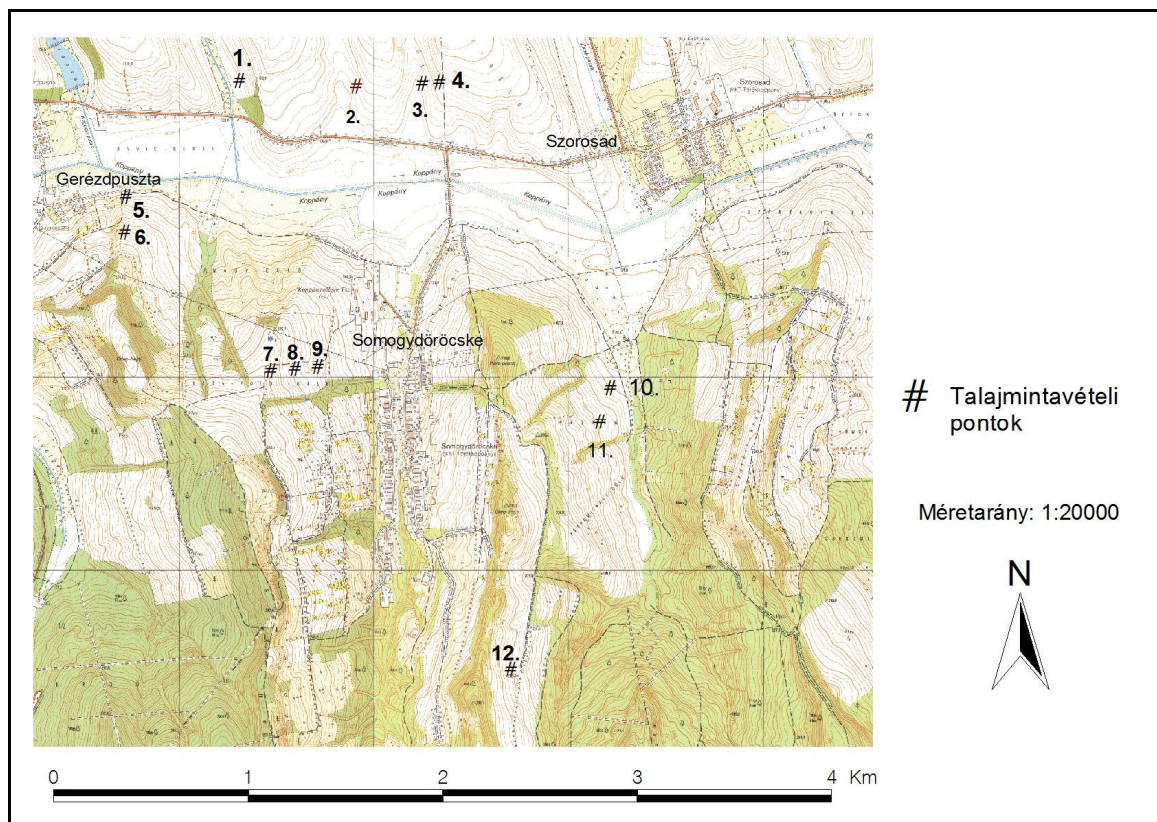
**3. ábra:** Talajmintavételi pontok elhelyezkedése a Koppányvölgyi Élőhely-rehabilitációs Kísérleti Területen

Talajtani vizsgálatainkat Pürckhauer-féle szűrőbotos mintavevővel végeztük el, összesen 12 ponton, melyek x, y koordinátáit GPS (Global Position System) határoztuk meg. Ezeket térképen is ábrázoltuk (3. ábra).

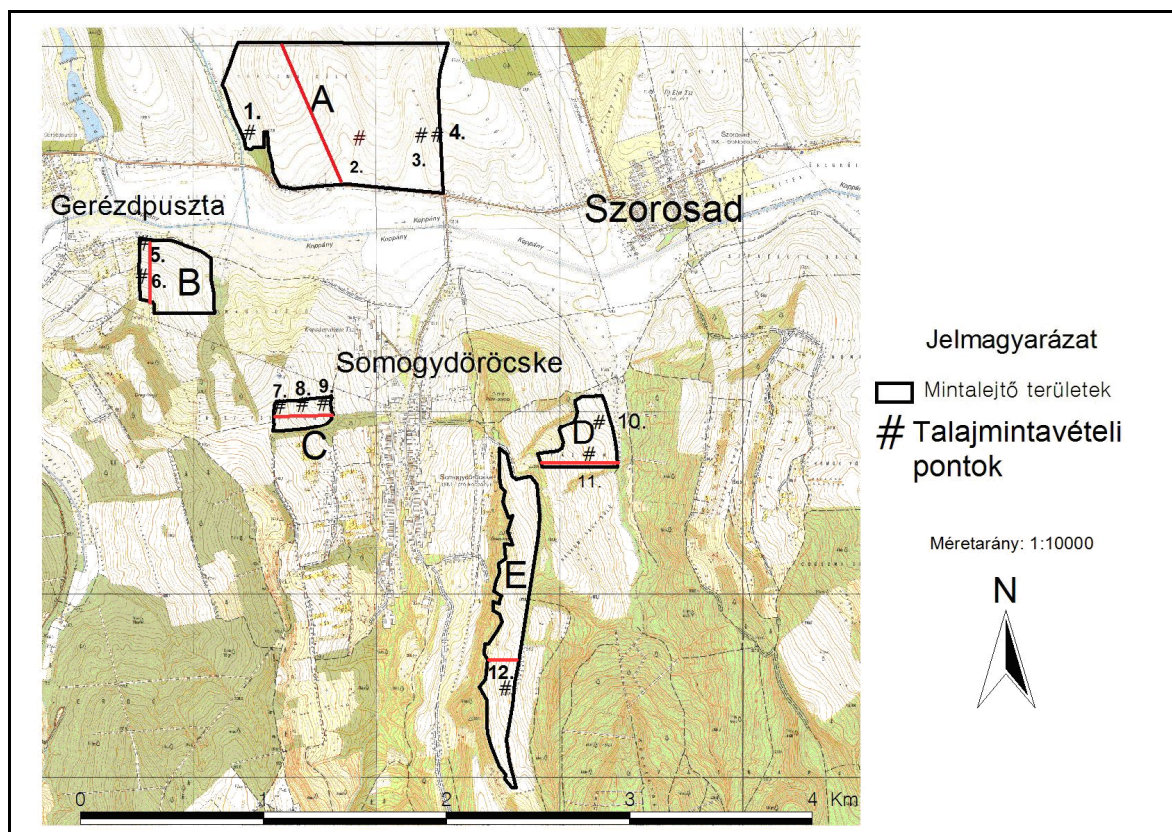
**4. ábra:** Mintalejtők elhelyezkedése a Koppányvölgyi Élőhely-rehabilitációs Kísérleti Területen

Összesen 5 mintalejtőt jelöltünk ki a talaj mintavételi pontok alapján (4. ábra), melyek esetében legelőször a lejtő hosszúságát határoztuk meg.

Meghatároztuk az egyes mintatáblák méretét, mivel némely tábla igen nagy egybefüggő területet alkotnak. Ezek mérete: A: 85 ha; B: 14 ha; C: 5 ha; D: 11 ha; E: 26 ha. Ennek azért is van jelentősége, mert 5-12%-os lejtőkategória esetén az ajánlott táblanagyság mérete 20-45 ha, míg 12-17%-os lejtő esetén 10-30 ha. A táblák hosszúságát ArcView 3.1. programmal mértük le, míg a lejtők hosszúságát és magasságát az EOVS (1:10000) szintvonalai alapján határoztuk meg. A tangens  $\alpha$  a lejtő magasságának és hosszának hányadosa, ennek százszorosa adja a lejtő meredekségét %-os értékben, míg ha ugyanennek a hányadosnak a kotangensét vesszük, akkor

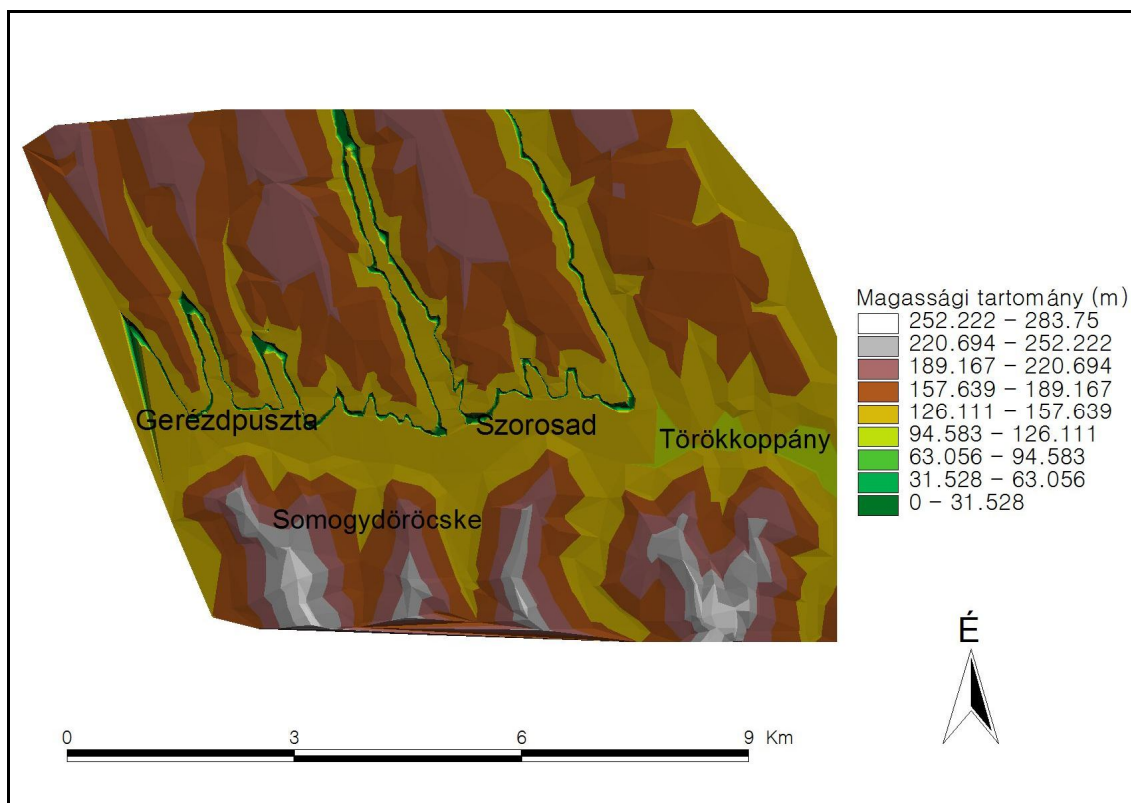
**5. ábra:** Gerézdpuszta és Törökkoppány között elhelyezkedő mintaterület Digitális Domborzat Modellje (DDM)

Az ArcView 3.1. program segítségével és az EOV térképek digitalizált szintvonalai alapján elkészítettük a terület digitális domborzat modelljét (5. ábra).

Jól látszanak a világosszürkével jelölt magasabb és meredekebb domboldalak, míg az északi, déli kitettségű domboldalak jóval lankásabbak. A sárgásbarnával, illetve zölddel jelölt területek a legalacsonyabb térszínek, melyek a patakok völgyét követik. Ezt követően elkészítettem a terület lejtőkategória térképét (6. ábra).

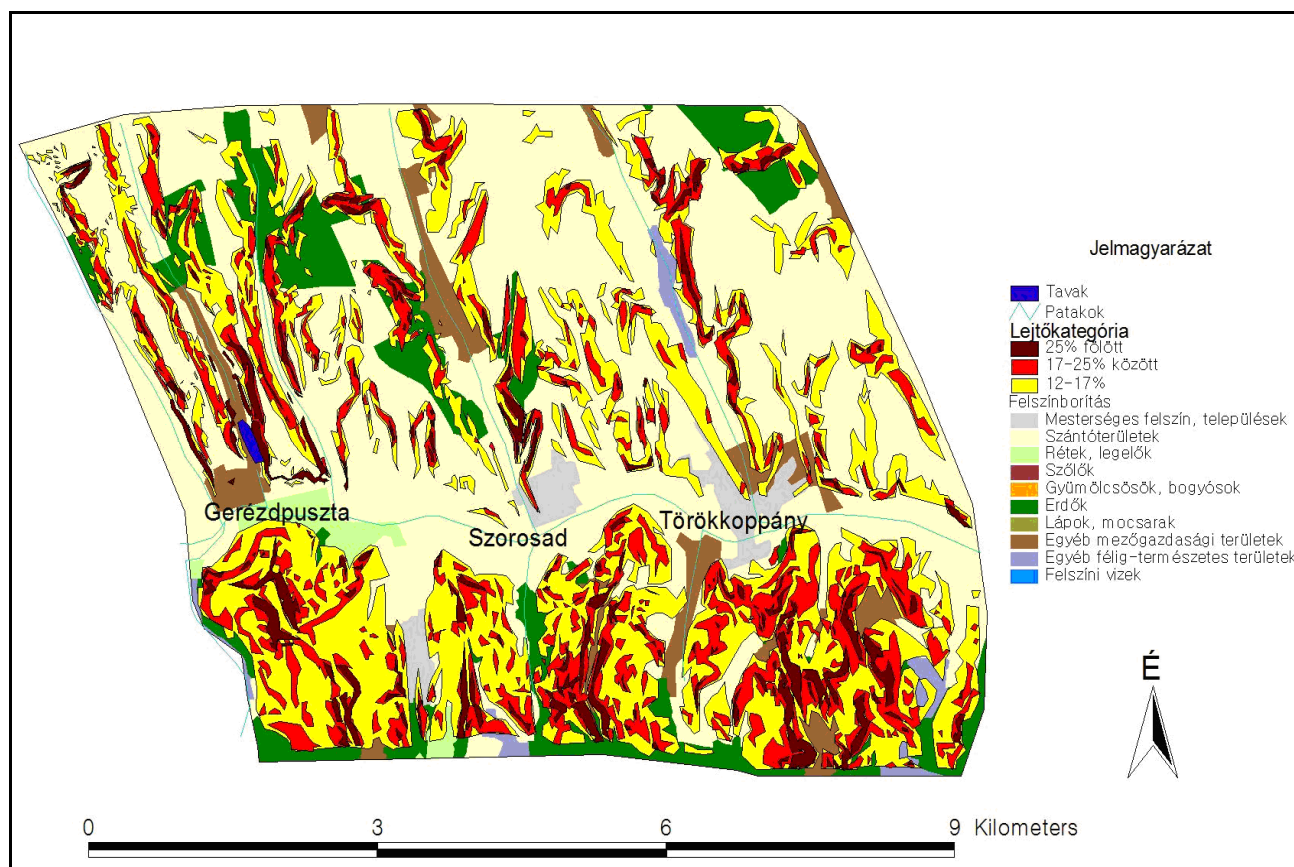
**6. ábra:** A vizsgált terület felületborítás és lejtőkategória térképe, azon lejtőkategóriákkal ábrázolva, melyek szántóföldi művelésre nem, vagy csak korlátozottan alkalmasak

Ez alapján statisztikát készítettünk arról, hogy mely lejtőkategóriába, milyen felületborítású területek tartoznak, illetve milyen arányban. A térképen egyszerre ábrázoltam a 12-17% közötti, a 17-25% közötti, illetve a 25% fölötti lejtőkategóriákat. Legelőször a 12- és 17% közötti lejtőterületeket elemeztem, melyhez készítettem egy szemléltető ábrát (7. ábra).

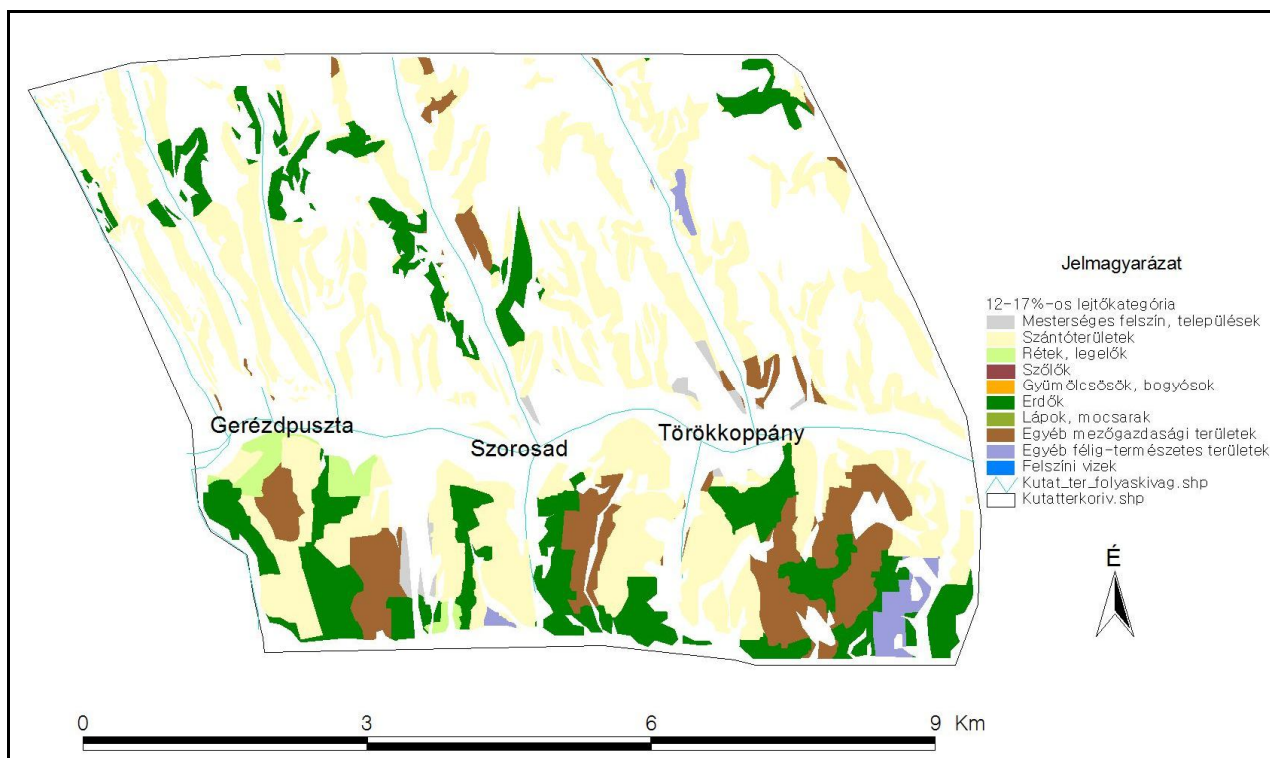
**7. ábra:** A 12-17%-os lejtőkategóriába tartozó területek, és felszínborításuk a Törökkoppány és Gerézdpuszta közötti mintaterületen

Jól látszik a térképen, hogy a vizsgált terület jelentős része tartozik ebbe a lejtőkategóriába, melynek kiterjedése összesen 2116, 69 ha, mintegy 41%-a az eredeti, teljes vizsgálati területnek. A szántók aránya igen magas e kategóriában, 35,21%, mely a vizsgált terület több, mint felét teszi ki. Ez elsősorban azért nem kedvező, mert a termesztett növények jelentős részére kapás kultúrák jellemzőek, illetve kevés szántón alkalmaznak talajvédelmi eljárást, pedig a 12%-os, vagy az azt meghaladó lejtők esetében már kiemelt jelentősége van a talajvédelemnek.

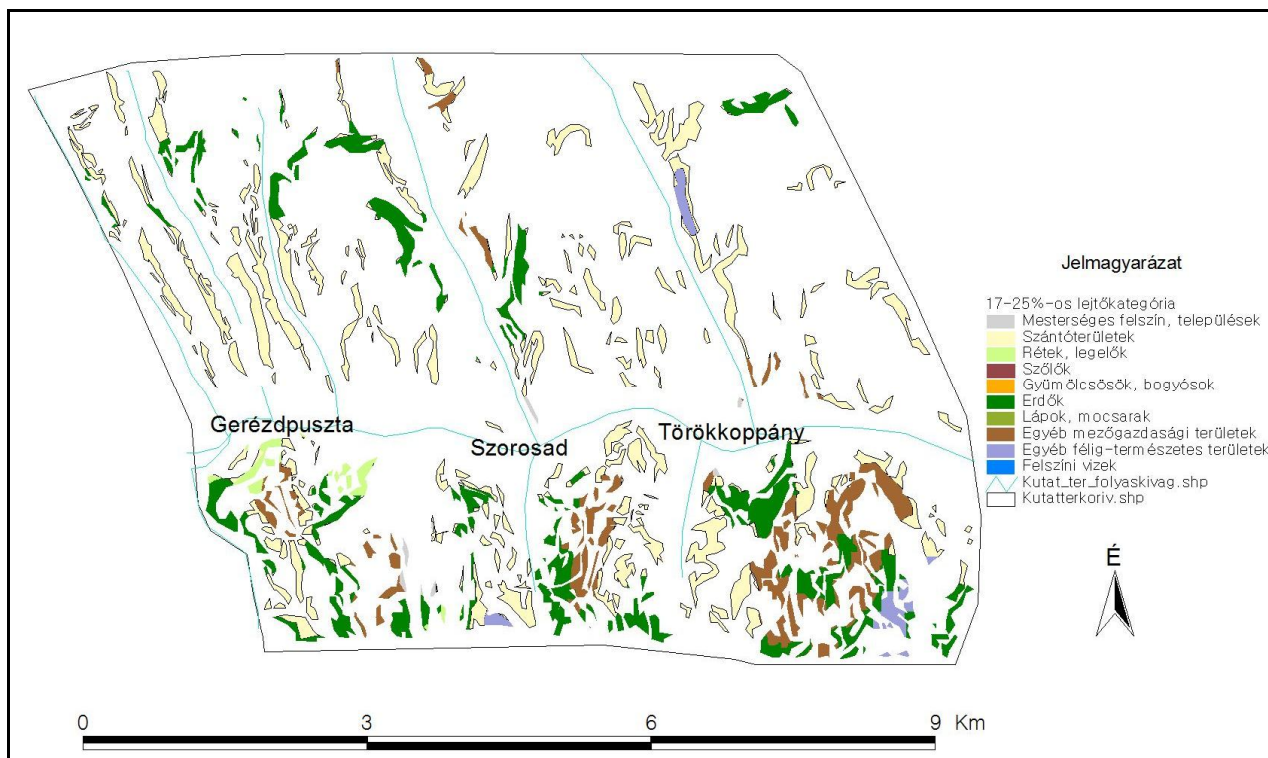
**8. ábra:** 17-25%-os lejtőkategóriába tartozó területek

A gyepek megoszlása ismét elmarad a többi felszínborítástól. Az is szembevetendő, hogy a déli kitettségű, lankásnak vélt felszínén is elég nagy területen jelen van ez a lejtőkategória, mely zömében a szántóföldeket érinti.

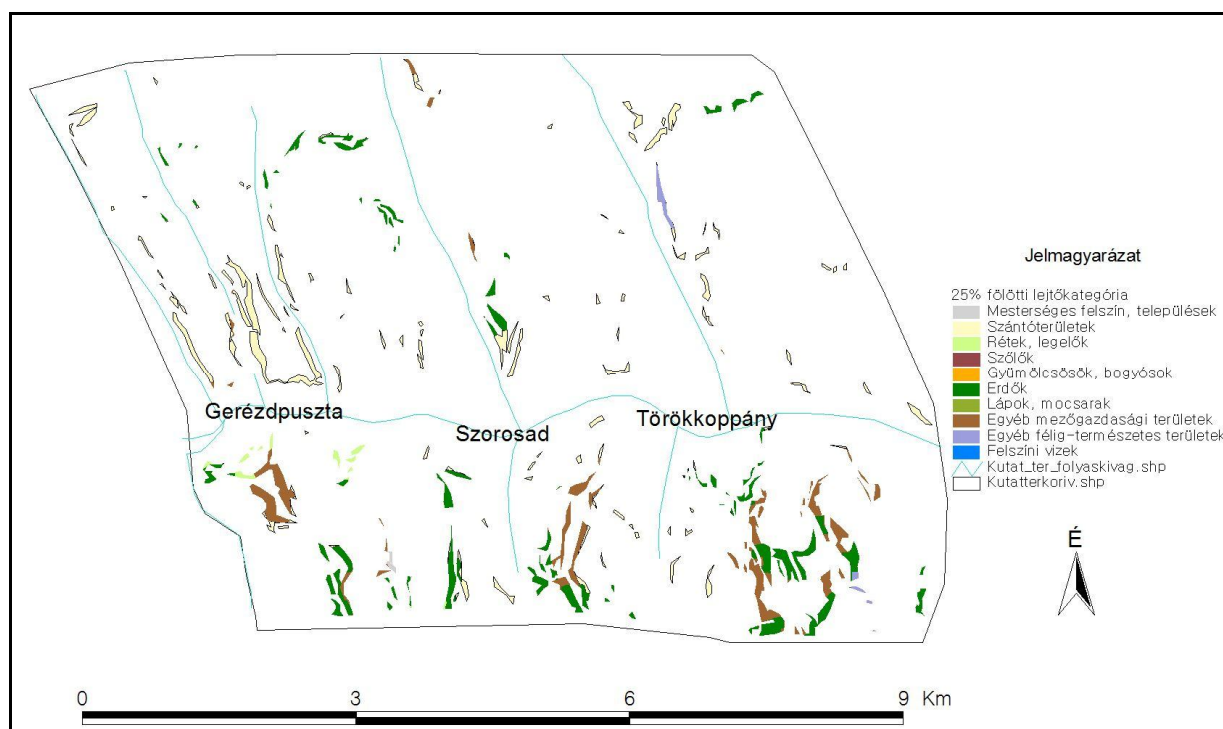
**9. ábra:** 25% fölötti lejtőkategóriába tartozó területek

Az erdők aránya itt már kategórián belül is magasabb, mint a szántóé. A gyepek és egyéb félig természetes területek aránya igen alacsony, míg az egyéb mezőgazdasági területek kiterjedése ismét igen magas, bár nem éri el a szántó és erdő területek arányát (9. ábra).

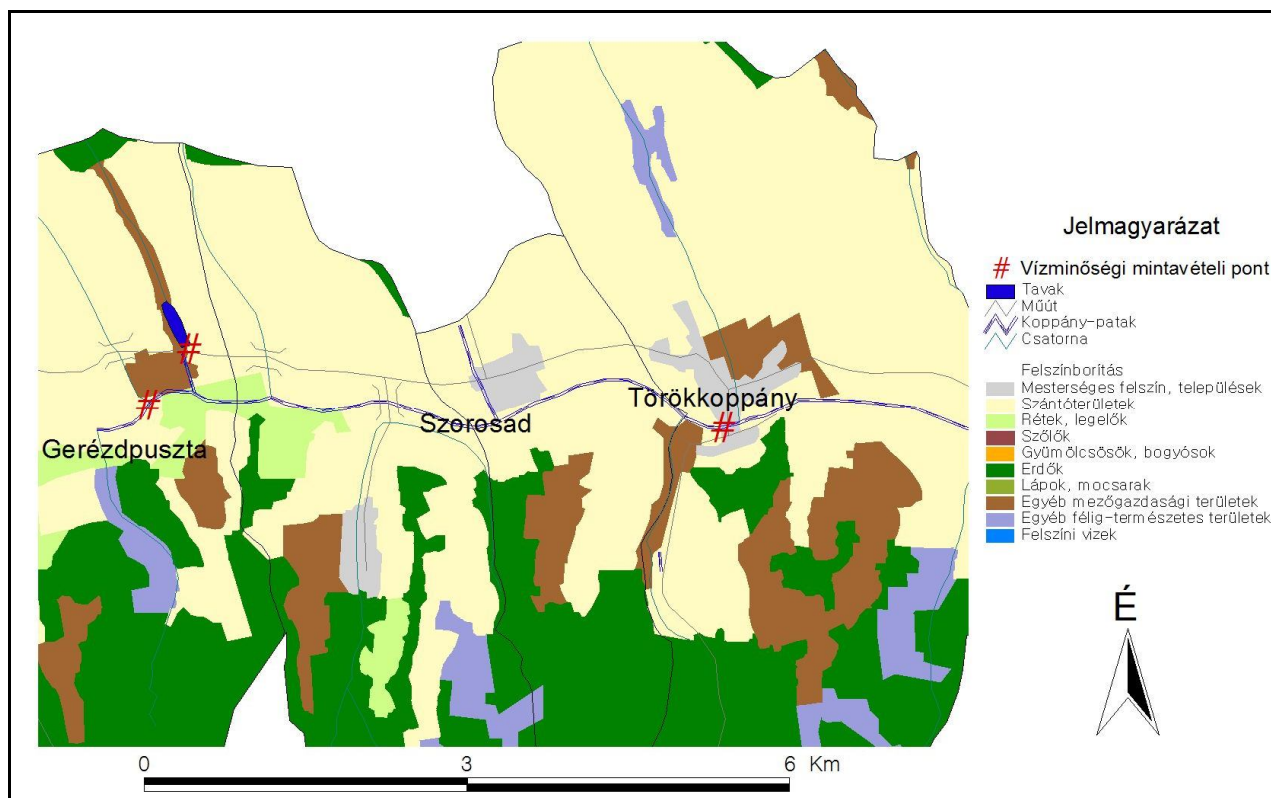
**10. ábra:** Mintaterületünk és a mintavételi pontok helyszínei

Munkánk során havi rendszerességgel 3 pontról vettünk mintát a Koppány-patak mentén, melyek a következők voltak: Gerézdpusztta, Gerézdi-tavak és Törökkoppány (10. ábra).

A mintavétel pontját illetően egy kivétellel mind a Koppány-patakra vonatkozik, míg a Gerézdi-tavak alatt lévő vízfolyásunk a Koppányba torkollik, mely vízutánpótlását a Gerézdi-tavakból kapja. A halastavakból származó víz minősége – melyek gyöngyszerűen vannak egymás után fölfűzve – feltételezésünk szerint tápanyaggal igen terhelt, mely esetlegesen, mint a Koppány mellékvízfolyása ronthatja annak vízminőségét. A másik két mintavételi helyen a víz minőségét, a domboldalakról erózió útján lesodort tápanyagok, illetve a közvetlen patak menti szántóföldekről származó peszticidek ronthatják, mivel nagyon sok helyen a paktól számított 5-10 m-en belül már szántóföldeket találunk, ahol a puffer zónák igen kevés helyen lelhetők föl. Mindemellett az is érdekes volt számomra, hogy a környező települések Településrendezési Tervei egyáltalán nem szabályozzák a mezőgazdasági tevékenységet a felszíni vizek mentén, pedig szükséges lenne élőhely-és vízvédelmi szempontból. A következőkben a három helyszínen vett vízminták főbb vizsgált paramétereit hasonlítom össze és mutatom be.

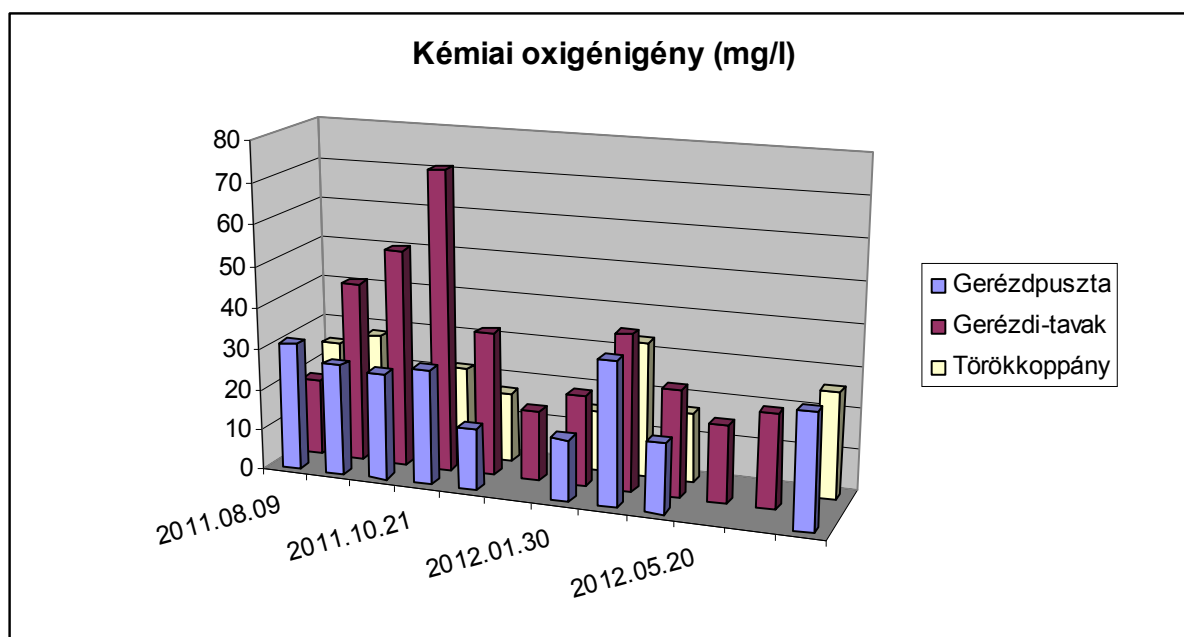
**12. ábra:** A kémiai oxigénigény mért értékei mg/l-ben

A vízben lévő szerves szennyezőanyag mennyisége közelítően a kémiai oxigénigény (KOI, mg/l) alapján is meghatározható. A KOI meghatározása tehát azt az oxigénmennyiséget adja meg, amely a vízben lévő szerves anyag kémiai oxidálásához szükséges. Az eredményt a térfogategységnyi víz által fogyasztott oxigén egyenértékében adják meg. Ez az érték általában nagyobb, mint a BOI (biokémiai oxigénigény), mert kémiaileg több vegyület oxidálható, mint biológiailag. A halastavak alatti mintavételi ponton igen magas KOI értékeket mértünk (12. ábra), mely annak tudható be, hogy itt a vízfolyás lassú mozgású és a meleg, kisvízi időszakban több szervesanyag halmozódott fel a vízfolyásban. Viszont a Koppány-patak esetében is jelzik a néhol határértéket meghaladó (<25 mg/l) KOI értékek a szervesanyag terhelés jelenlétét.

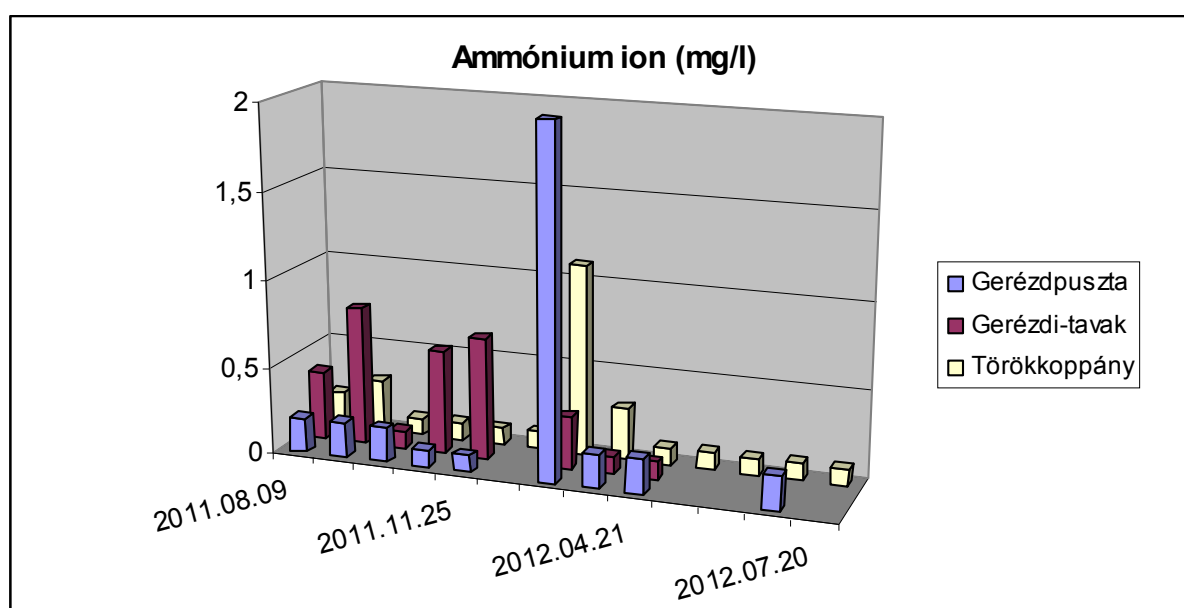
**13. ábra:** Az ammónium ion koncentrációja mg/l-ben

A következőkben a nitrogén- és foszforháztartás jellemzőit mutatjuk be. Az oxigén háztartás (nitrifikáció) és a tápanyag ellátottság szempontjából (a legtöbb alga számára jól hozzáférhető) is lényeges paraméter az ammónium. Disszociálatlan formája (szabad ammónia) a vízi élővilágra nagy koncentrációban toxikus lehet ezért a halas direktíva is szabályozza. Az ammóniatartalom a szerves szennyezések egyik legfontosabb mutatója és megjelenése a vizekben többféle folyamat következménye lehet, melyek közül a kémiai (biokémiai) és mikrobiológiai folyamatok a legfontosabbak. A Koppány-patak  $\text{NH}_4\text{-N}$  koncentrációja (13. ábra) a jó állapotnak ( $<0,3$  mg/l) megfelel, viszont a halastavak alatti kis vízfolyás ammónium ion koncentrációja igencsak meghaladta azt a nyári kéthetes hőséget követően.

Egy alkalommal január végi mérési eredményeknél a Koppány-patakban az ammónium ion mértéke sokszorososa volt a kívánt értéknek, melynek forrását nem tudjuk. Több, illetve más alkalommal nem mértünk ilyen kiugró értékeket.

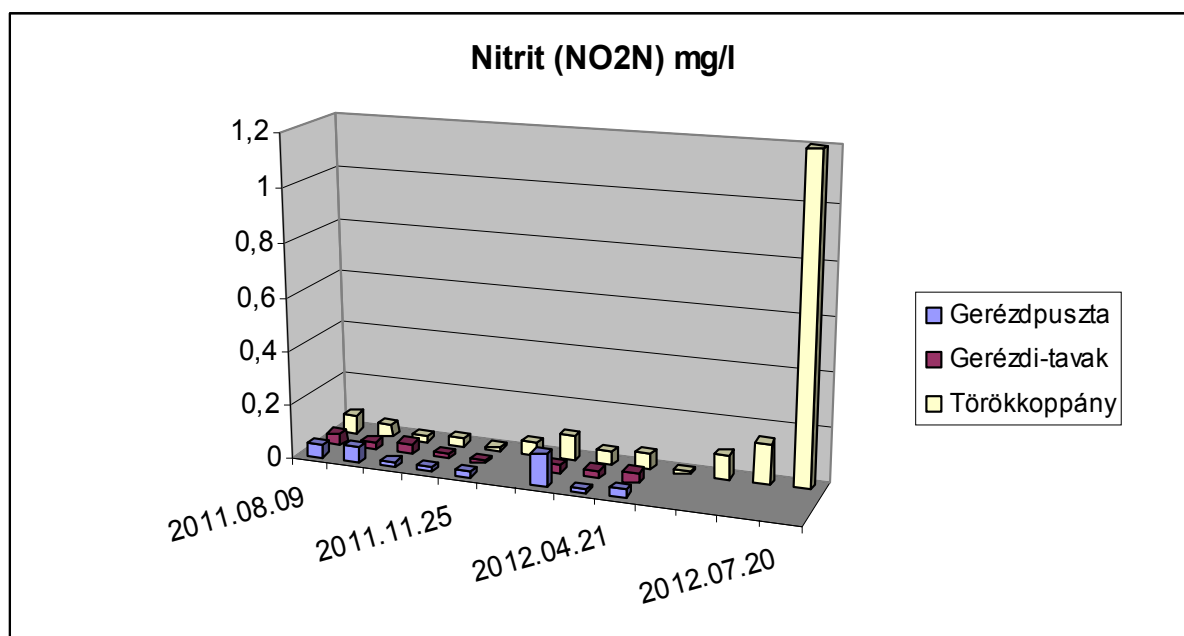
**14. ábra:** A nitrit koncentráció mért értékei mg/l-ben

Általában nagyon alacsony koncentrációban fordul elő a természetes vizekben a nitrit ( $\text{NO}_2\text{-N}$ ), ennek megfelelően a meglévő határértékek is alacsonyak. A szennyvízterhelés szempontjából jó indikátor, mérése azonban bizonytalan. A nitrit koncentrációja a mért időpontokban (14. ábra) 7 alkalommal lépte át a megadott határértéket ( $<0,06 \text{ mg/l}$ ), az első kettő alkalommal nem sokkal haladta azt meg, mely a száraz télnek, télvégi kisvizeknek tudható be. Az utolsó három mintavétel esetében, nagyobb esőzés után vettünk mintát Törökkoppányban, melyek szintén magas értékekkel rendelkeztek. 2012. július 20-án a nitrit értéke sokszorosára emelkedett, melynek eredetét nem ismerjük.

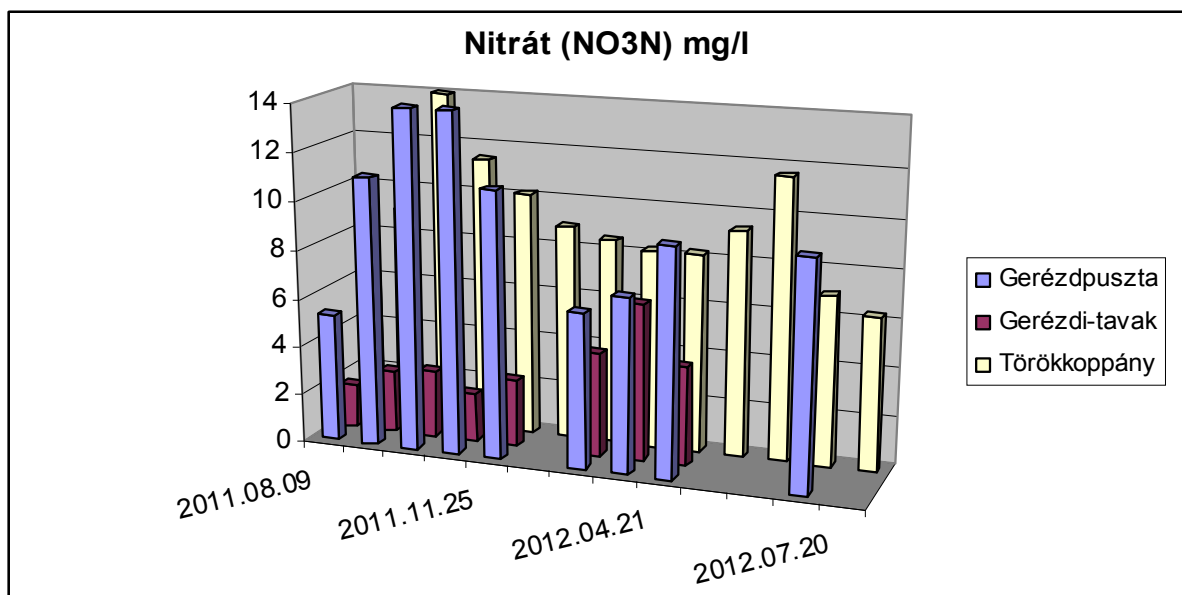
**15. ábra:** A nitrát ion koncentráció mért értékei mg/l-ben

A nitrifikáció végterméke, a vizekben igen stabil nitrogénforma. Fontos növényi tápanyag, emellett indikátora a diffúz terheléseknek és jelentős mennyiségben származik a kommunális szennyvizekből is. A nitrát direktíva külön foglalkozik vele. Felszíni vizekben a nitrát-ion általában kis koncentrációban van jelen. Láthatjuk a diagramon (15. ábra), hogy a mért értékek nem felelnek meg az elvárt értékeknek ( $< 3 \text{ mg/l}$ ). Láthatjuk azt is, hogy a halastavak alatti mintavételi pontok értékei nem olyan kiugróak, mint a Koppány-pataké, mivel Koppány-patak mintáiban igen nagy gyakorisággal mértünk többszörös értékeket. A vízfolyásba a nitrát erózió vagy egyéb úton történő bemosódása kizárható, hisz egyes esőzések alkalmával mért értékek általában alacsonyabbak voltak a rendszeres mérések eredményeinél, így szennyvíz eredetű koncentrációnövekedésnek véljük.

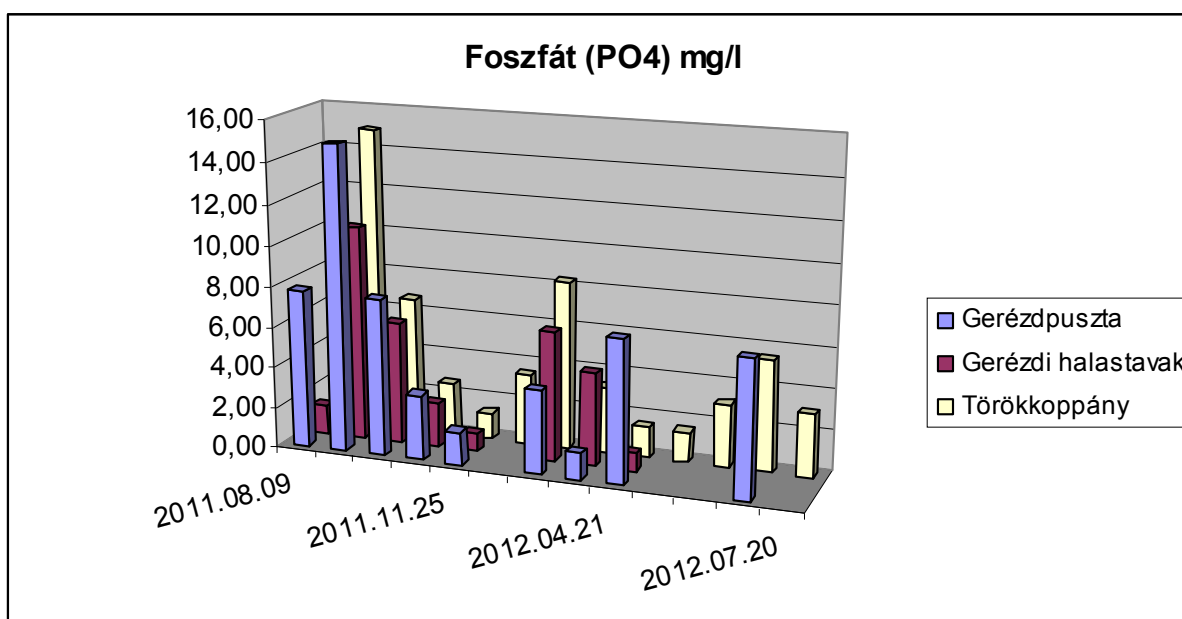
**16. ábra:** A foszfát koncentráció mért értékei mg/l-ben

A foszfor jelentősége nagy, az élővizek szempontjából igen fontos. Az összes foszfor a partikulált foszforból és az oldott foszforból tevődik össze. A partikulált foszfor legnagyobb részét a tavakban általában a planktonikus szervezetek, főként az algák és baktériumok foszfortartalma teszi ki. Az oldott foszfor szerves foszfor vegyületekből és ortofoszfátból áll. Az algák számára közvetlenül ortofoszfát formában vehető fel a foszfor. Hazai vizeink eurofizálódásáért elsősorban ez az elem a felelős, tavaink többnyire foszfor limitáltak, mivel természetes körülmények között a foszfor a többi tápelemhez képest sokkal kisebb koncentrációban fordul elő. Legnagyobb mennyiségben való vízbe jutásáért a mezőgazdasági tevékenységek (szervestrágyázás, műtrágyázás, állattartó telepek), illetve a kommunális szennyvízkibocsátás a felelősek. Jelen vizsgálatunkban PO<sub>4</sub>-P mennyiségének (mg/l) meghatározása történt (16. ábra).

Jól látszik, hogy a halastavak alatti mintaterület PO<sub>4</sub>-P terhelése kisebb, mint a Koppányé, viszont az sem éri el a magyar rendeletek szerinti, a VKI által célként kitűzött jó állapotot.
