**SZENT ISTVÁN EGYETEM  
GÉPÉSZMÉRNÖKI KAR  
MECHANIKA ÉS MŰSZAKI ÁBRÁZOLÁS TANSZÉK**

**TUDOMÁNYOS DIÁKKÖRI DOLGOZAT**

**A TISZAI CIÁNSZENNYEZÉS MÉRNÖKI ETIKAI  
VONATKOZÁSAI**

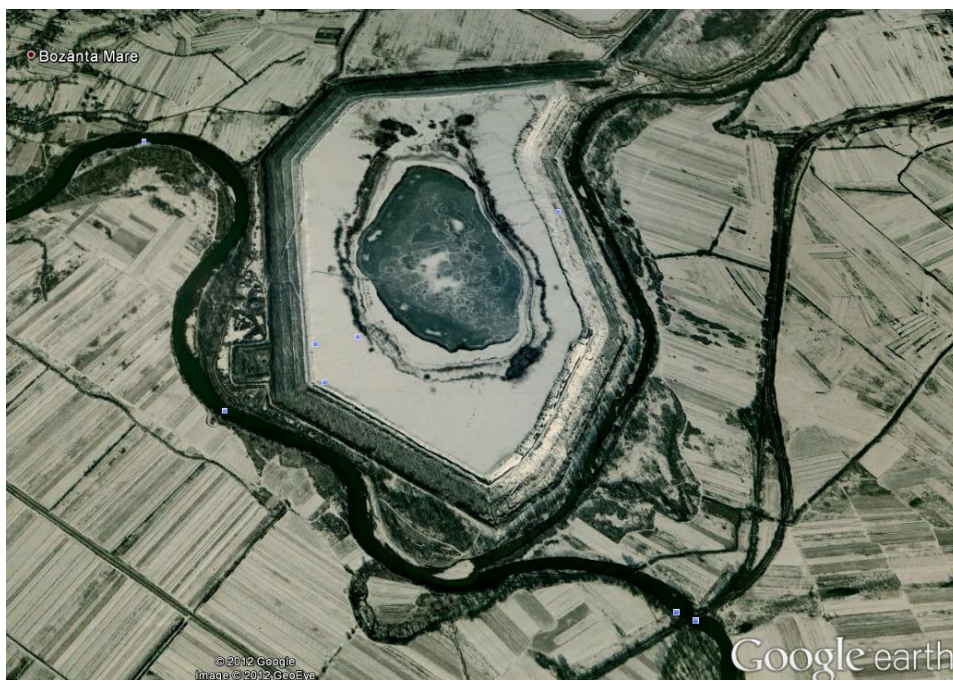
Az üzem területének kijelölése nagymértékben hozzájárult ahhoz, hogy a bekövetkezett gátszakadás a környezetre nézve súlyos következményeket vonjon maga után. A tározó elhelyezkedése miatt a gátszakadás következtében a nehézfémeket tartalmazó zagy egyenes úton a Lápos patakba ömlött, onnan később a Szamosba, majd a Tiszába. A 4.1. ábrán látszik, hogy a patak jóformán „körülöleli” a létesítményt, így egy ilyen baleset bekövetkezése után elkerülhetetlen volt, hogy a környező vizek azonnal megfertőződjenek.

**4.1. ábra: A zagy-tározó környezeti elhelyezkedése.**

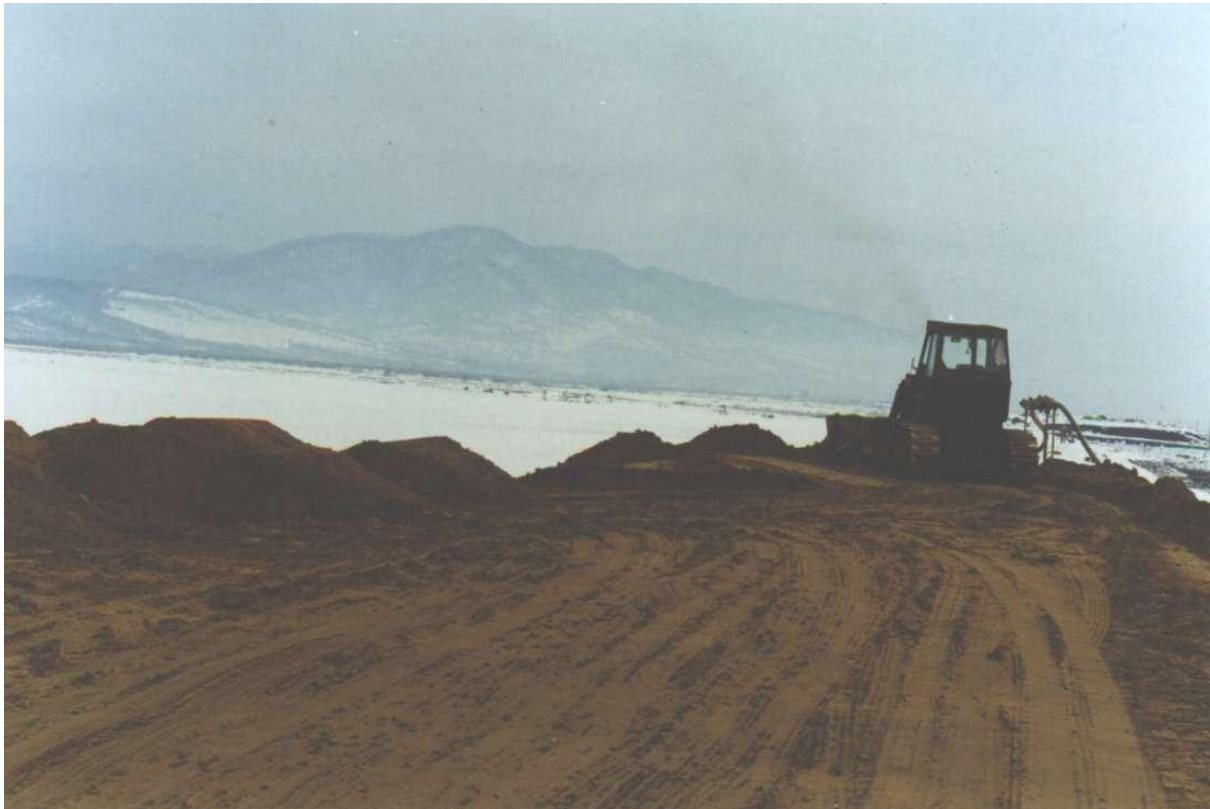
- A centrifuga fagyponthoz alacsony hőmérsékleten nem működőképes, emiatt télen a cianid tartalmú tóba úgy ömlött az anyag, hogy közben nem magasították a töltést.

- A nyílt tavat egyszerű párologtatónak szánó ausztrál tervezők alábecsülték az abba érkező csapadék mennyiségét, amely pedig, szögezi le a még a megjelenés napján is hangoztatott román hivatalos vélemény, nem volt kivételesen sok.
- A zagytározó gátjai nem a helyi viszonyokhoz alkalmazkodva és nem kellő gondossággal készültek el, rossz volt a tervezése és a kivitelezése is.
- Ugyan műanyag fóliaszigetelést is alkalmaztak, de a gátak tömörítése nem volt megfelelő.

**4.4. ábra: Az Aurul zagytározó átszakadt gátja, melyen az átszakadás utáni töltést gépekkel tömörítik. (mokkka.hu, etk.hu)**

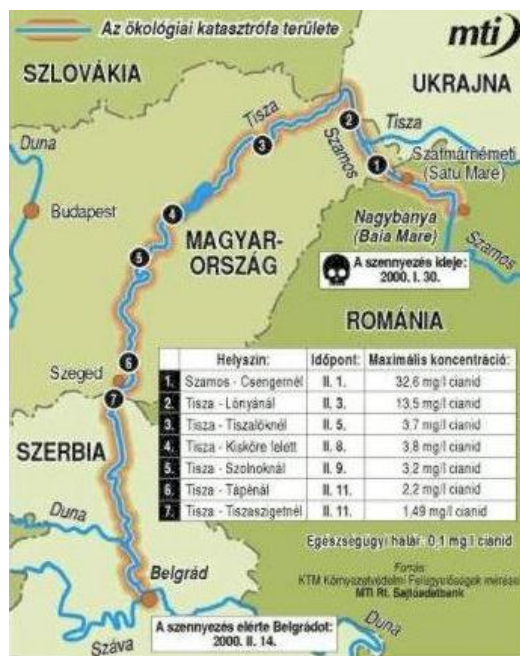
Az MSZI2749 az "erősen szennyezett" osztályba sorolt víznél legfeljebb 0,1 mg/l cianid koncentrációt említ meg. A "kiváló" kategóriába sorolt felszíni víz esetében ez az érték 0,01 mg/l. [17]

**4.5. ábra: A szennyezés levonulásáról készített térkép a cianid-koncentráció értékeivel**
