BUDAPESTI MŰSZAKI ÉS  
GAZDASÁGTUDOMÁNYI EGYETEM:  
Gépészmérnöki kar,  
Anyagtudomány és Technológia  
Tanszék

# **Patológiás sztentek felkeményedésének vizsgálata**

TDK Dolgozat  
2012

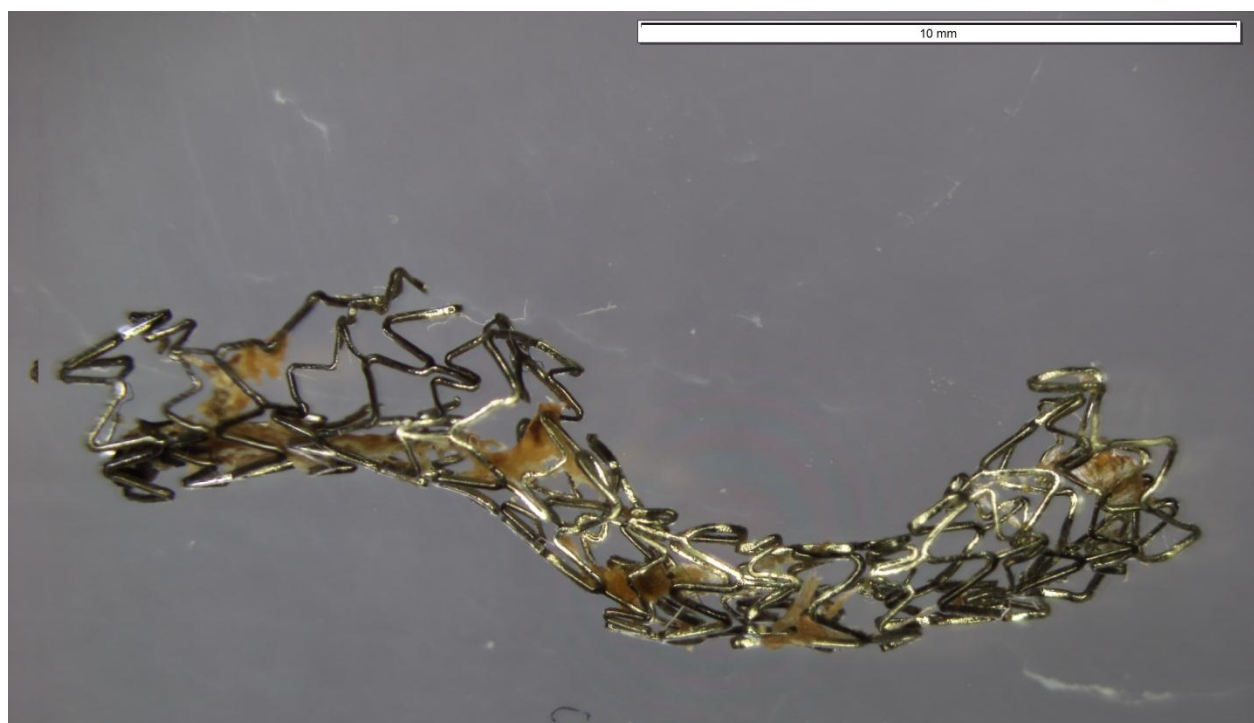
33. ábra: A Taxus Express (Boston Scientific) patológiás sztent

Kutatómunkám során egy elhunyt személy koszorúeréből explantált Taxus Express típusú sztentet vizsgáltam meg (33. ábra). A sztent károsodásmentes eltávolítása a koszorúerből nagy szakértelmet igénylő feladat, hiszen a szív, és a koszorúér feltárása során az amúgy is rendkívül sérülékeny sztentek könnyen deformálódnak. A kutatási terület újszerűsége miatt a boncolás során előzetes tapasztalat hiányában a sztentet a koszorúér felvágásával műtötték ki. Ez azonban a sztent deformálódásához vezetett,

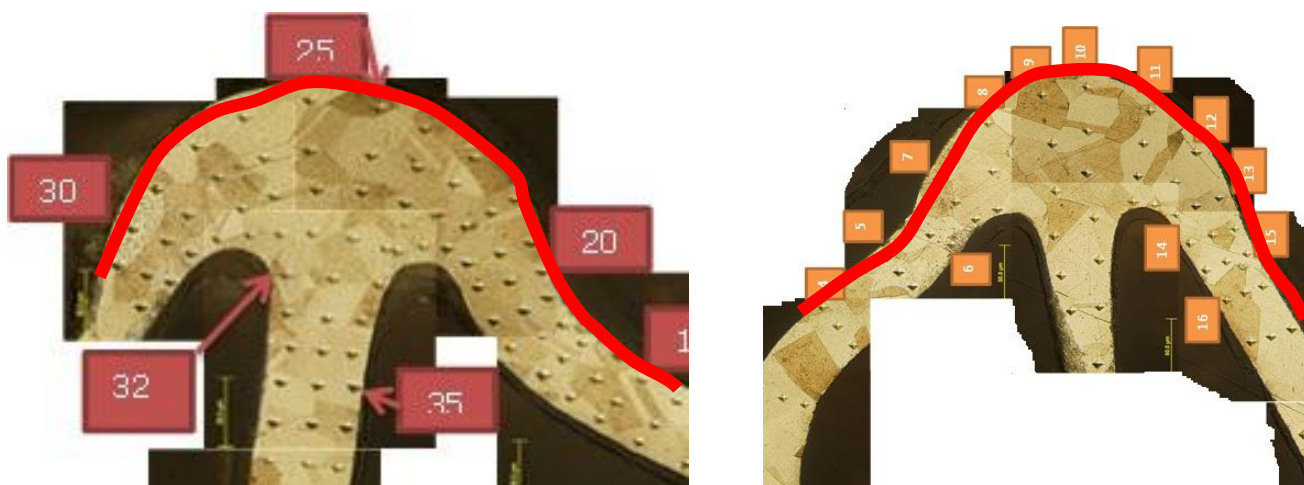
68. ábra: Külső szélső szál a patológiás (bal) és az eredeti (jobb) Taxus Express sztenten, pirossal jelölve
