# Szociálisan gyenge lakókörnyezet változásai

– Kalocsa szegregált területeinek vizsgálata alapján –

*TDK dolgozat*

2012

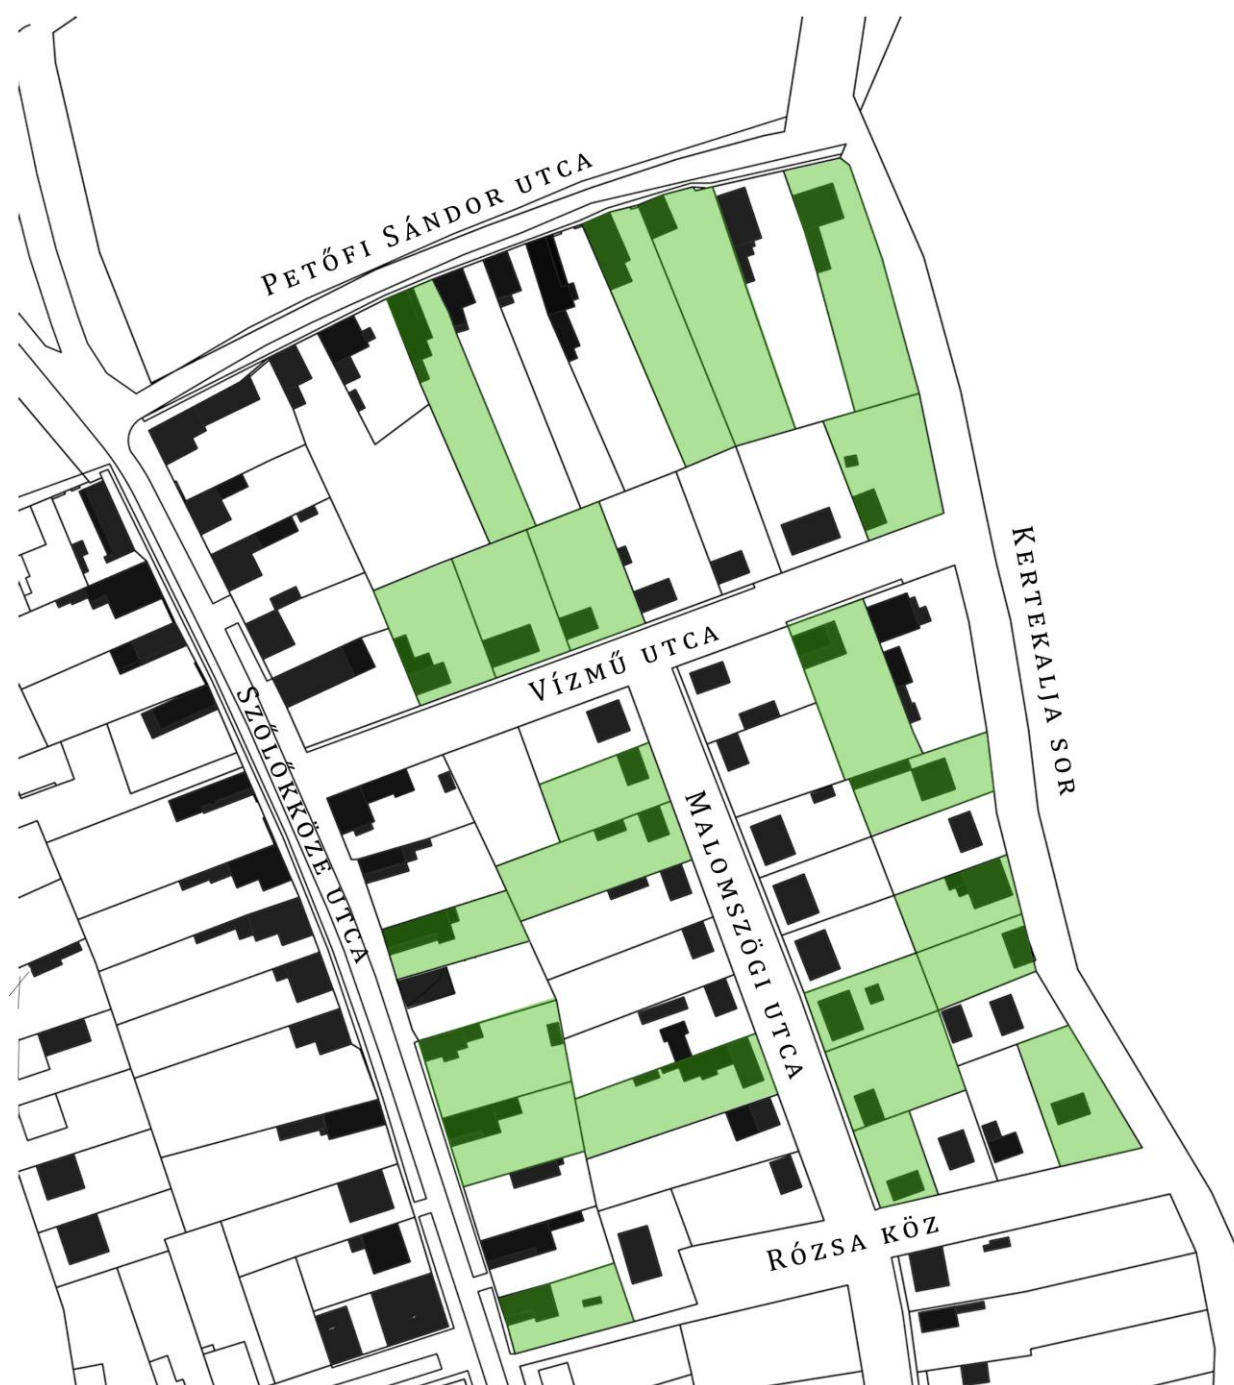
Felmért házak a kijelölt területen (1. kép)

Az alábbi térképen, szemléltetjük az általunk felmért épületek helyeit. A térkép jól mutatja mintavételeink véletlenszerűségét.

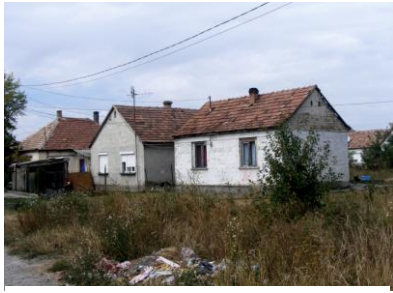
Rossz állapotú házak (8/a. kép)

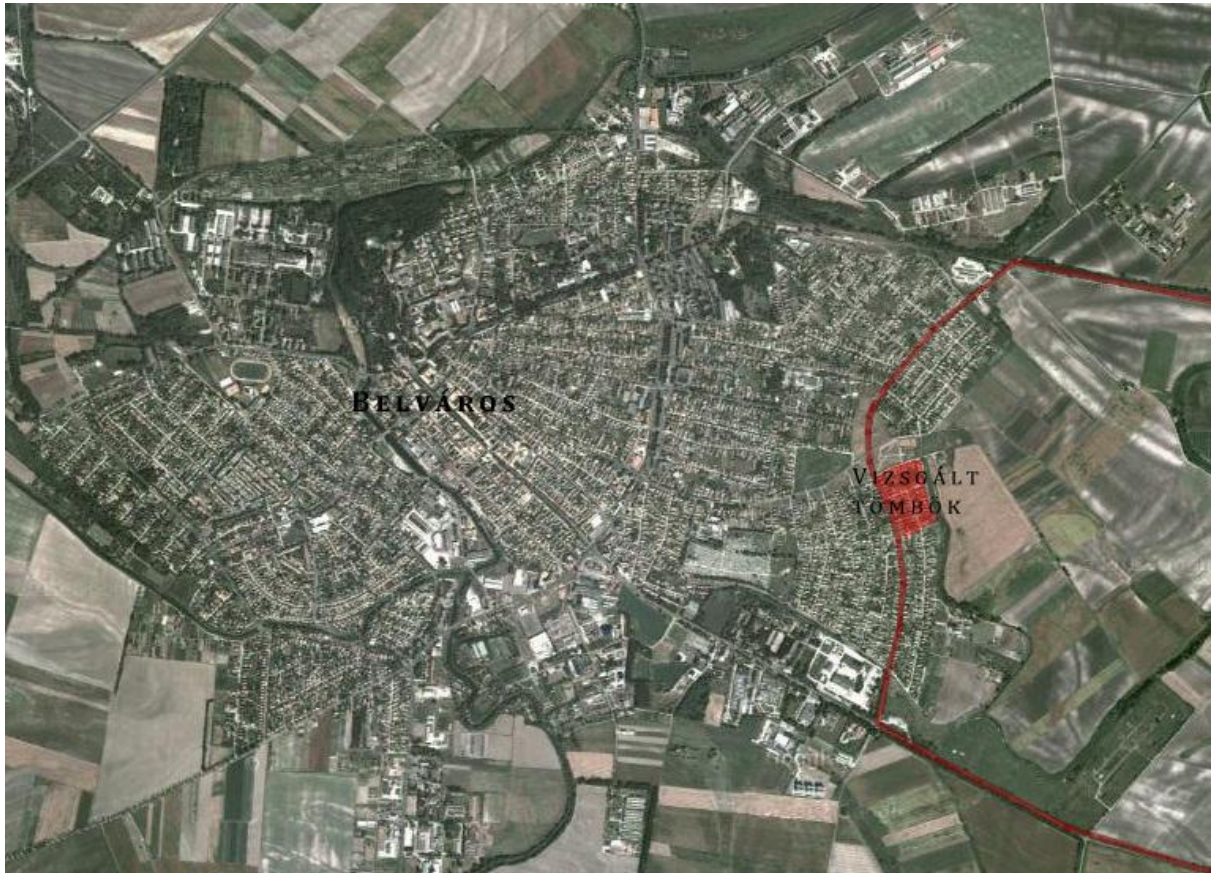
Negyveni utca, Eperföld utca, Szőlőkköze utca, Miskei utca vonal (10. kép)

lévő területeket a város többi részétől; illetve a Szőlőkköze utcán lévő házak statikai állapotára is negatív hatással van.

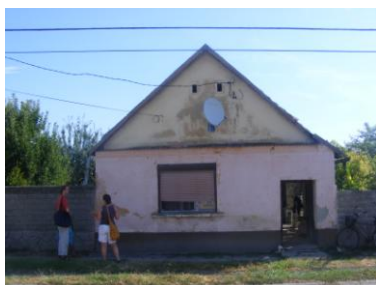
A parasztházak, melyekben a már taglalt folyamatok hatására a 1960-as, 1970-es években megtörtént egy jellegzetes lakosságcsere, kizárólag a Szőlőkköze utcán és a Petőfi Sándor utcán találhatóak. Jellegzetes utcafronti homlokzattal illetve tornáccal rendelkeznek, melyet ugyan sok helyen beépítettek. Valószínűleg ezen házak miatt alakították ki ebben a két utcában az oldalhatáron- és utcavonalon álló beépítési módot.

SZ65-ös ház, tipikus parasztház  
(13. kép)

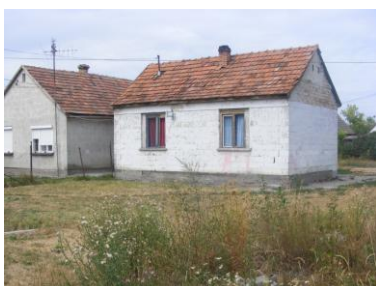
A CS lakások szintén meghatározott strukturáltságot mutatnak: a Malomszögi utcán, Vízmű utcán illetve a Rózsa közben épültek. Természetesen azért ezekben az utcákban, mert a Tanács itt jelölte ki azt a területet, ahol CS házakat lehet építeni. Ezeknek a házaknak a többsége ma is önkormányzati telken helyezkedik el (a Kalocsa városi településrendezési terv ezeket a telkeket önkormányzati lakóudvaroknak nevezi).<sup>47</sup> Jellemzőjük szerényes gyakran szakszerűtlen kivitelezés (pár helyen még vakolat sincs a falazaton), alacsony komfortfokozat (eredetileg nem épült vizes blokk az épületben). Néhányan láthatóan hozzáépítettek ezekhez a házakhoz.

R14-es ház, „CS” lakás (16. kép)

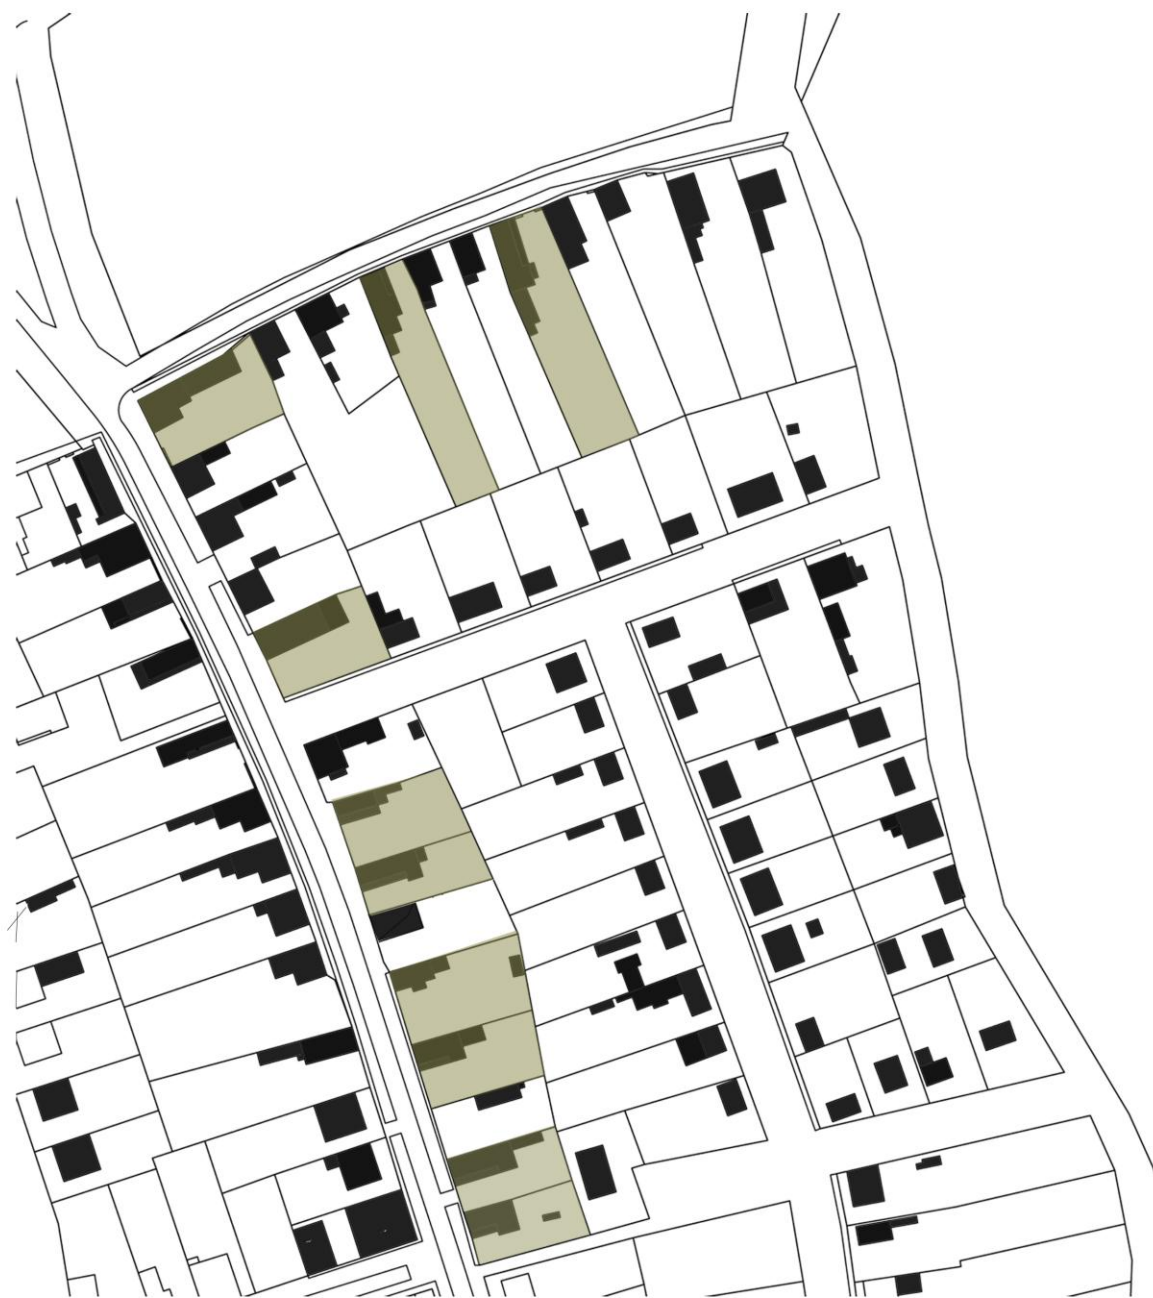
(22. kép)

*A TERÜLETEN TALÁLHATÓ PARASZTHÁZAK TELKEI*

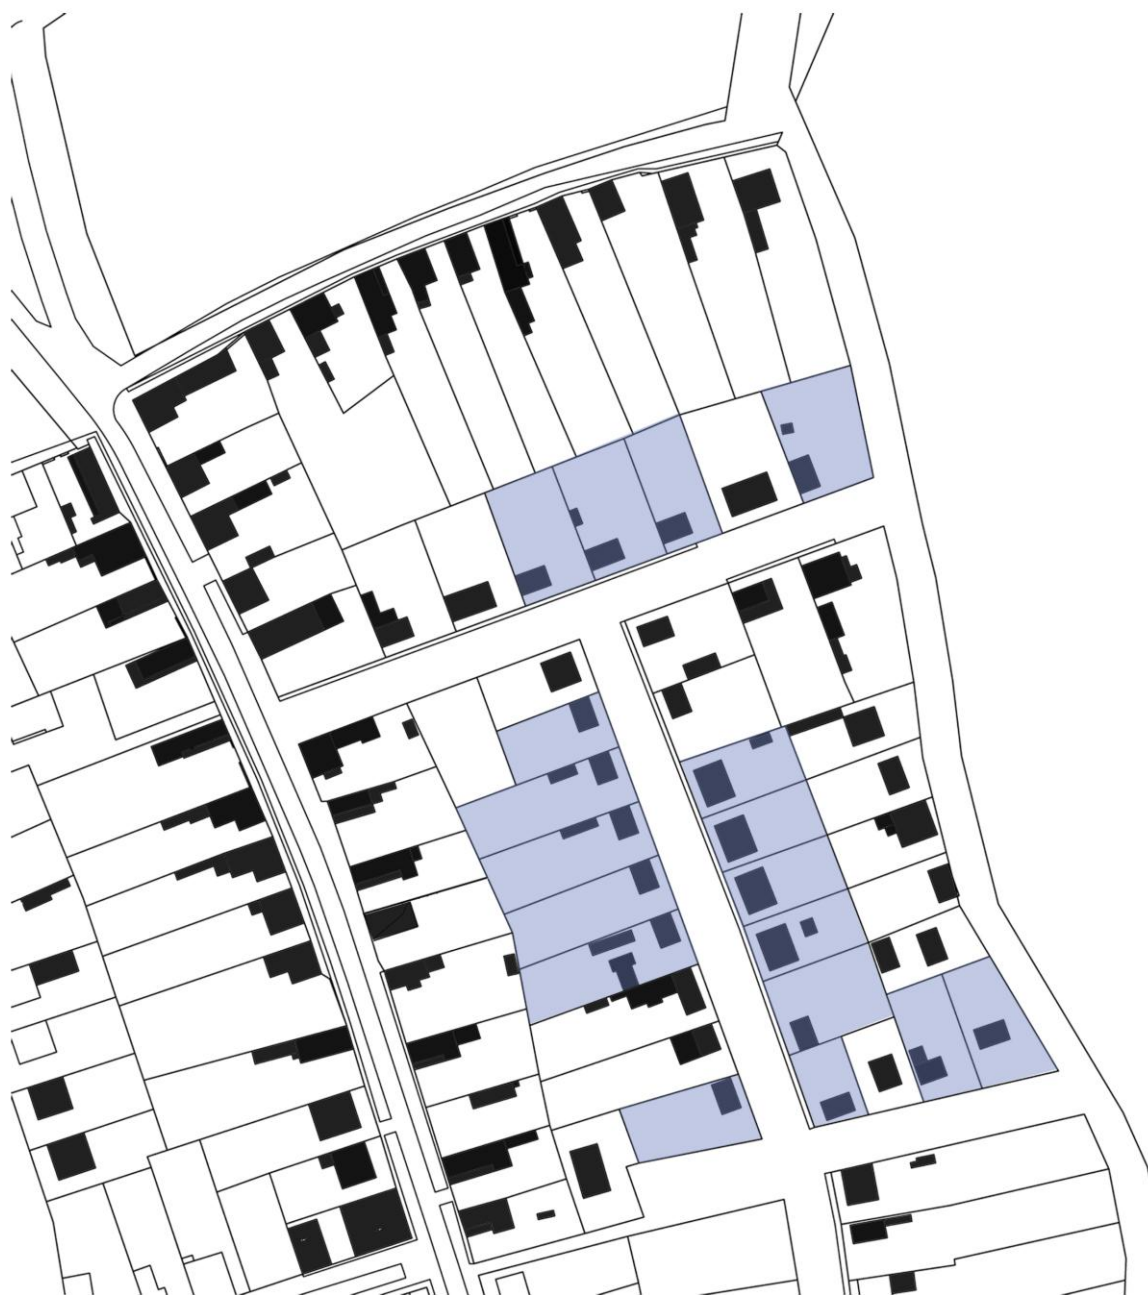
(23. kép)

*A TERÜLETEN TALÁLHATÓ CS HÁZAK TELKEI*

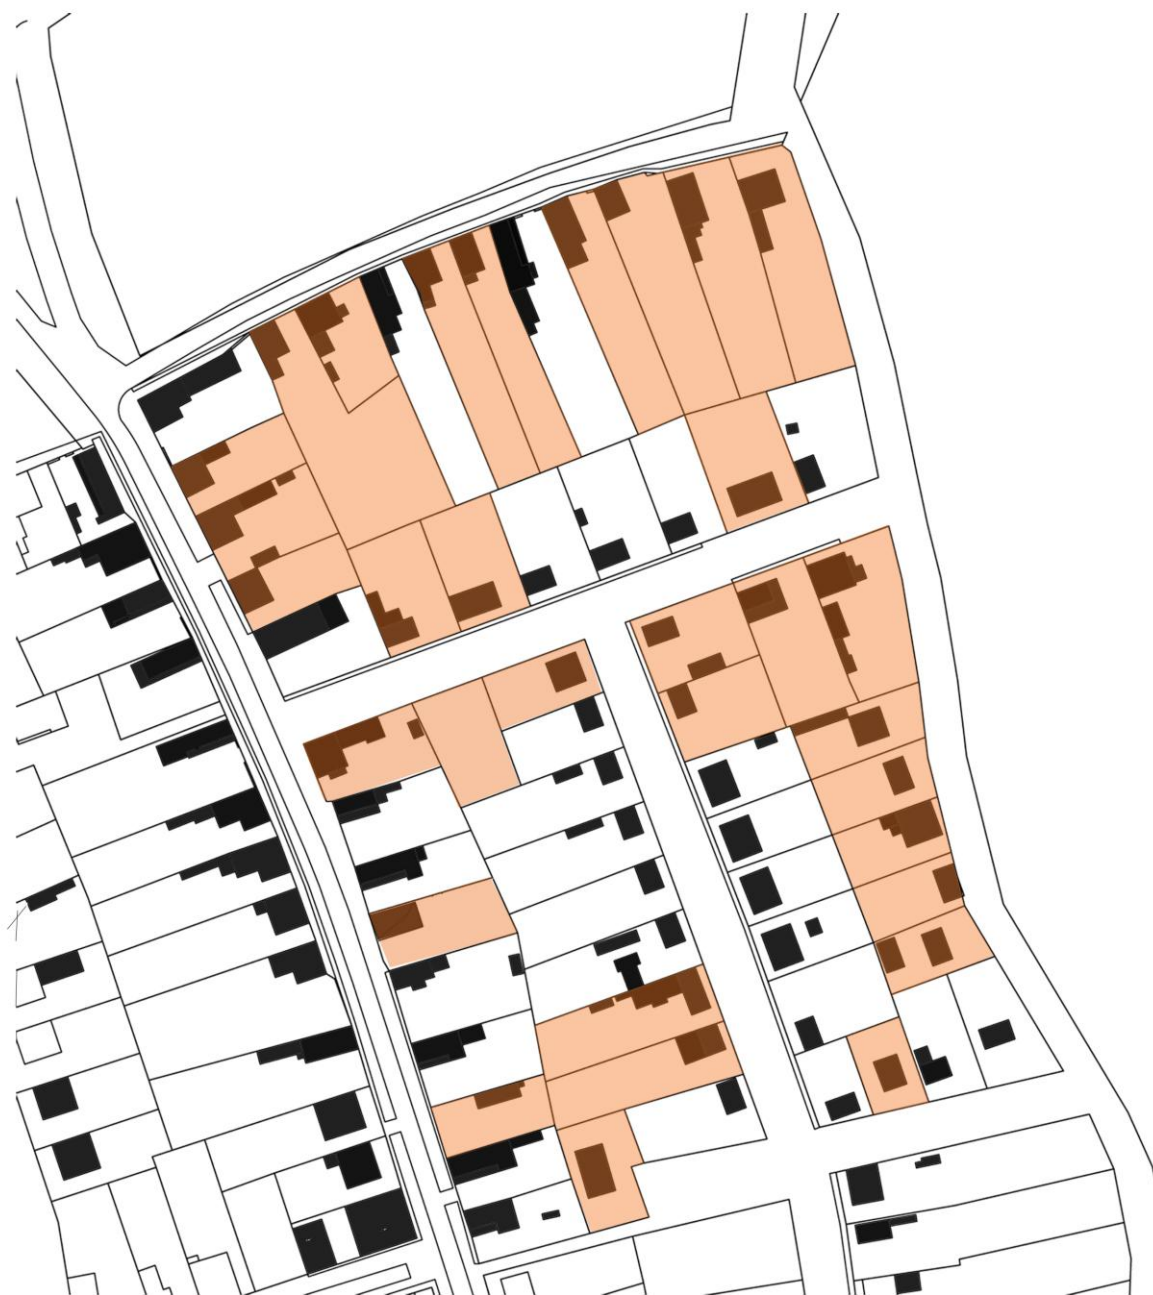
(24. kép)

*A TERÜLETEN TALÁLHATÓ CSALÁDI HÁZAK TELKEI*

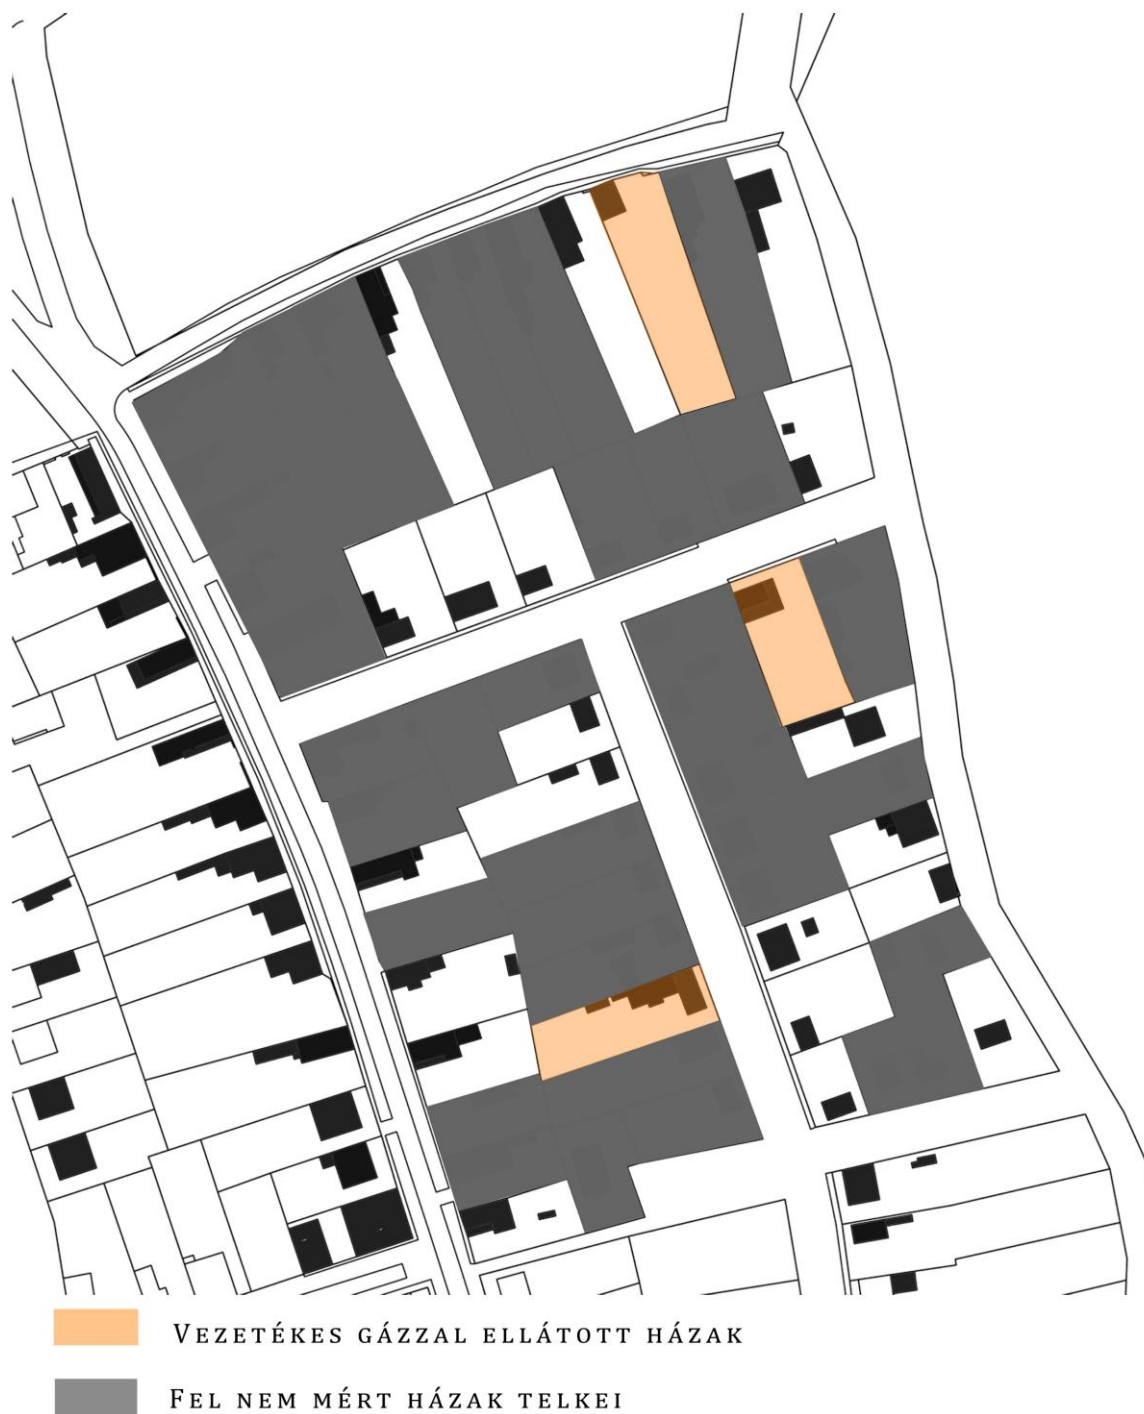
Vezetékes gáz-ellátottság vizsgálata (33. kép)

Kirívó adat, hogy vezetékes gáz a 22 házból csak 3-ban van bekötve. Hiába építették ki a közművezetéseket a környéken az embereknek nincs pénzük rákötetni magukat, így mindenütt gázpalackot használnak.

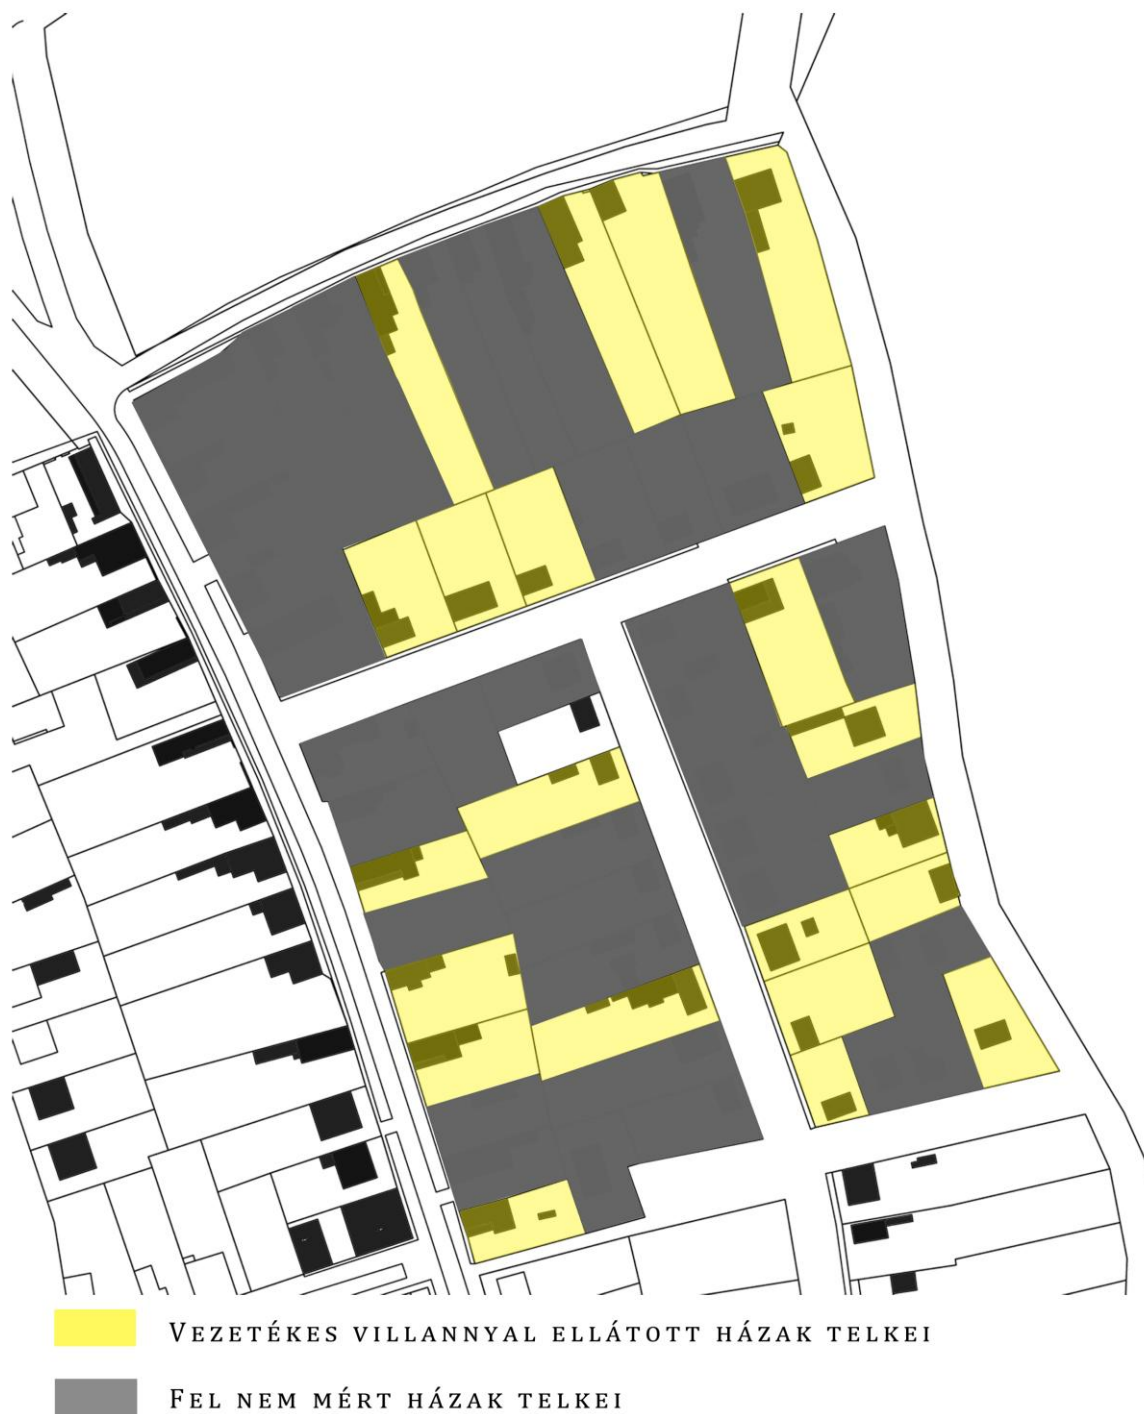
Villanyellátottság vizsgálata (34. kép)

A felmérésekből arra következtethetünk, hogy a villany a legfontosabb közmű funkció, ami a házba számára nélkülözhetetlen, a 22 házból csak egy helyen nem volt bevezetve. A 2003 cigánykutatás során 2,2 %-nál nem volt bevezetve illetve 1,2 %-nál kikapcsolták.

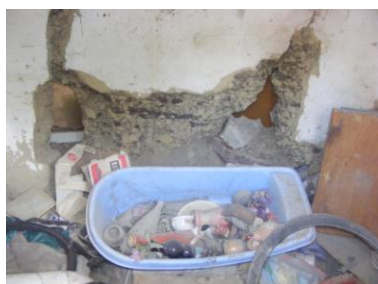
Az SZ65-ben a kialakult falazathiányokkal szembesültünk (kagylósodások), azaz amikor a falazatok felszínének károsodásával a falazat kihullik. Ez a vályogfalak

legjellegzetesebb hibája. Ennek oka lehet vizesedés, statikai hiba, illetve az elmaradt karbantartás.

SZ65-ös házban kagylósodás  
(35. kép)

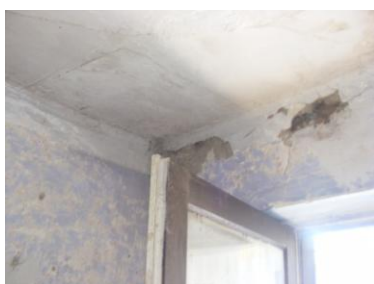
SZ53-as házban a fal felső  
részének károsodása (36. kép)

A födémnyomásból eredő kihajlás, és ebből adódóan a fal felső részének törése mindegyik vályogháznál megfigyelhető volt. Ezt a födém, tető túlsúlya okozhatja, ha esetleg túlméretezett a szerkezet (azaz a túl nagy önsúly). A falak felső részének károsodását pedig a tetőszerkezet súlyának kifelé irányuló nyomóereje, illetve a bejutó csapadékvíz okozhatja

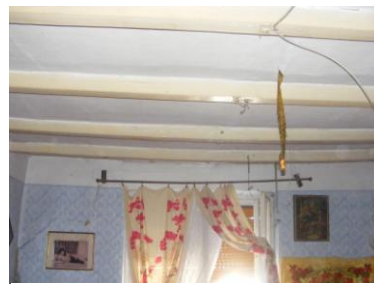
SZ65-ös házban a födém  
meghajlása (37. kép)

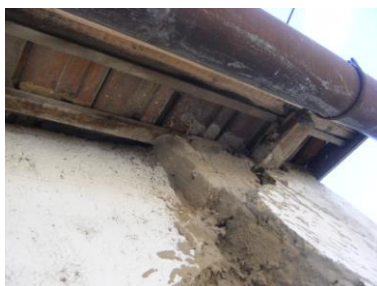
A lakókat leginkább zavaró probléma a falakon megjelenő hatalmas repedések. Ezeket két csoportba sorolhatjuk, a vékony, felnőtt emberi ujj vastagságánál nem szélesebb repedésekre, illetve a vastag repedésekre. Míg a vékony repedések a falazatokba csak 10-15 cm mélységig hatolnak, addig a vastagok akár a teljes keresztmetszeten áthaladnak.<sup>67</sup> Az SZ65-ös ház Szőlőkköze utca felőli homlokzatán a gyakori kamionforgalom miatt, nagy vízszintes irányú repedések jelentek meg.

P171/A ház utcai  
homlokzatának falcsatlakozása  
(38. kép)

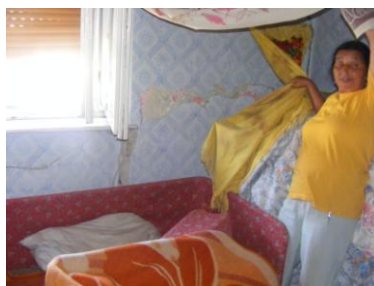
SZ65-ös ház repedéseit mutatja  
az ott lakó asszony (39. kép)

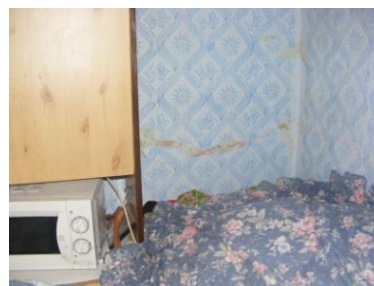
Az SZ65-ös ház repedése  
(40. kép)

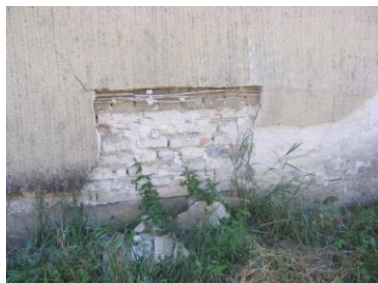
SZ59-es ház hiányzó  
nádvakolata (41. kép)

Az SZ59-es házban a fő problémája a burkolatok több helyen való leválása. A nádvakolattal készült homlokzatoknál gyakori a rögzítő acélszegek korróziója vagy a faanyag összeszáradása, és az ezek miatti leválás.<sup>69</sup> Az SZ59-es ház homlokzatán hosszú repedések jelentek meg a vakolatban, az épület oldalán pedig nagy foltokban lehullott. A fürdőszobában a csempéknél hasonló gond merült fel, bár itt nem megfelelően próbálták visszaragasztani a lehullott darabokat. Az egyik hálósobában szintén a vakolat okoz gondot, már többször kijavították, de a fal még mindig nem megfelelő állapotú.

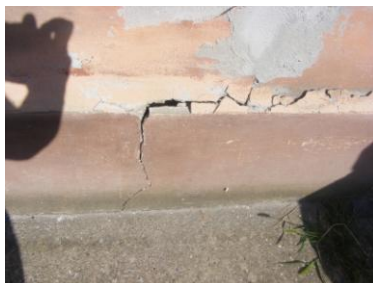
SZ59-es ház berepedt lábazata  
(42. kép)

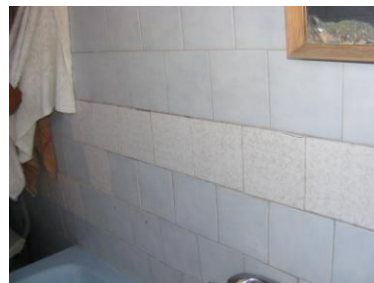
SZ59-es ház pótolts csempéje  
(43. kép)

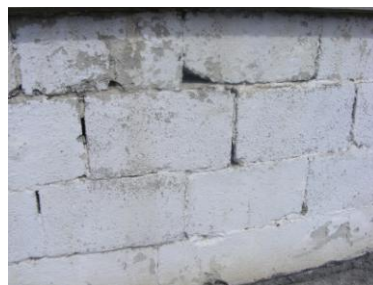
A V6, V14, és M16-os házakban a fal állapotával nem adódtak gondok, de az R14-es ház megépülése után a külső homlokzatot nem vakolták, csak lefestették. A szakszerűtlen falazás következtében nagy rések alakultak ki a blokkok között. A K1, M5, SZ59-es házak szerkezetét vegyesen falazták, betonblokkokat is felhasználtak.

R14-es ház szakszerűtlen  
falazása (49. kép)

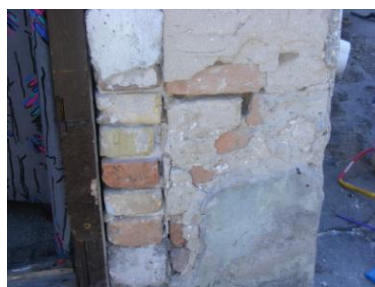
V4-es ház bejáratánál lehullott a  
vakolat (51. kép)

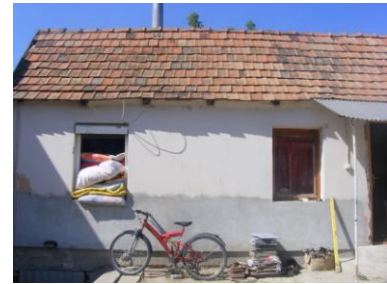
P181-es telken levő  
melléképület, ma családi  
házként funkcionál (55. kép)

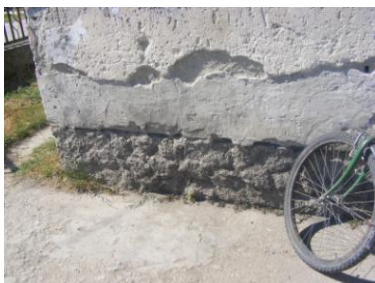
Általános probléma a lábazat nem megfelelő vízszigetelése, vagy annak hiánya. A vakolat a fal vizesedése miatt a lábazat felső vonalához közel lehullik, illetve a lábazati kőburkolat elválzik a faltól.

Lábazati hibák(56. kép)

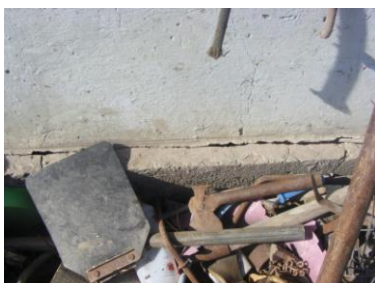
Lábazati hibák (57. kép)

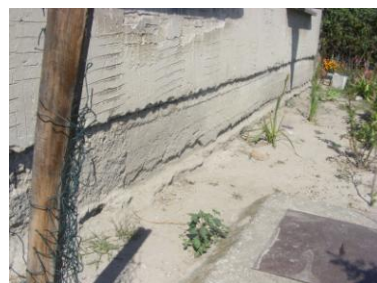
Lábazati hibák (58. kép)

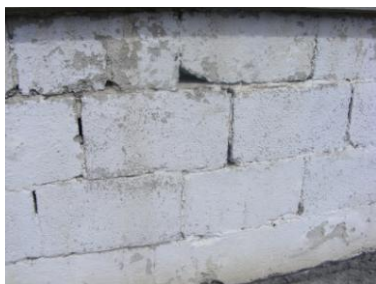
A falazatokon sok helyen megfigyelhető a szakszerűtlen kivitelezés, hőszigetelő képességüket a vakolaton kívül mással nem növelik. A fentebbi kategóriákba sorolásnál már kitértünk a falazatok problémáira, de ki szeretnénk térni a P171/A ház állapotára. A homlokzati fal elválása után, az ott élő szakmával nem rendelkező, de közmunka kapcsán építkezéseken többször is dolgozó lakó javította ki. Elmondása szerint igyekezett a falat visszakötni a házba, de a probléma már olyan súlyú, hogy feltehetően ez csak átmeneti megoldás lehet.

Nagy rések a falazóblokkok között (59. kép)

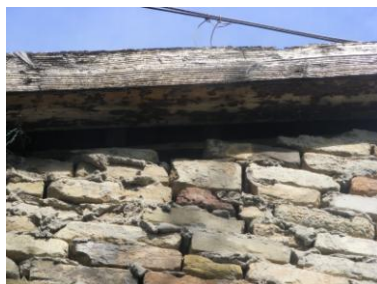
Szakszerűtlen falazás (60. kép)

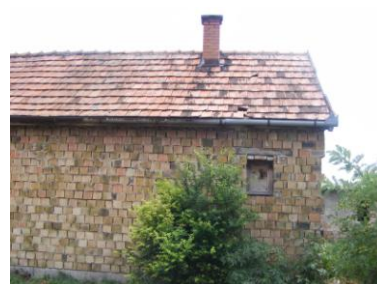
Helytelen kivitelezésű falazás (61. kép)

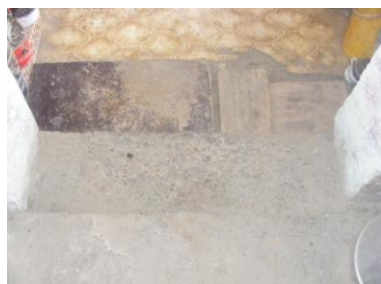
A padlók állapota az egész környéken kritikus. Az M3-as kétszobás lakásnak csak az egyik szobájában van betonozva a padló, a másik szobában rosszul eldöngölt föld padló van, melyet szőnyegekkel fednek le. Az R14-es házban a beton padló felülete morzsolódott, és a szoba egyik sarkába lejt. A leggyakrabban esetekben egyszerűen a beton rétegre fektetik a szőnyeget, nincs rendes padlószerkezet. A tehetősebb helyeken előfordult, mettlachi és parketta is.

Padlóburkolat hiánya (62. kép)

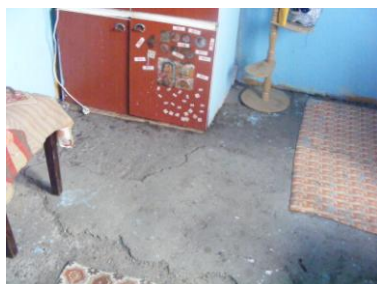
Látható aljzatbeton (63. kép)

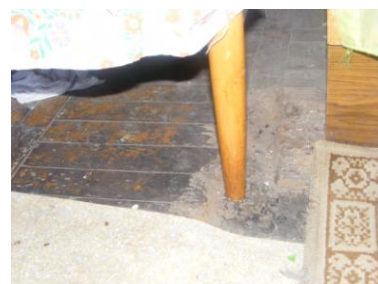
A parkettát is elégették (64. kép)

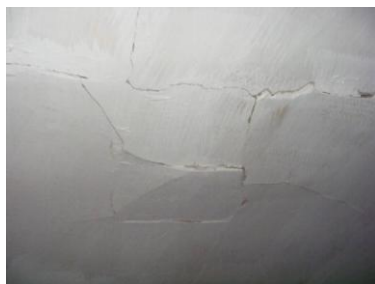
A mennyezeti beázások szinte kivétel nélkül megjelentek mindenhol. Különlegesen kritikus helyzetet tapasztaltunk az R14-es háznál, ahol a kémény körül sem bádogozással sem habarccsal való kenéssel nincs megoldva a szigetelés, így ott a víz befolyik a házba. A vályog épületeknél a beázások erősebbek voltak, az SZ53-as házban a födémek lehajlása következtében a mennyezet berepedt.

Falazat repedezése (65. kép)

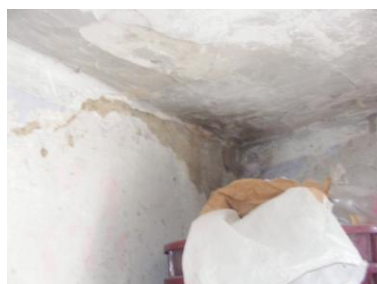
Megfigyelhető penészesedés (66. kép)

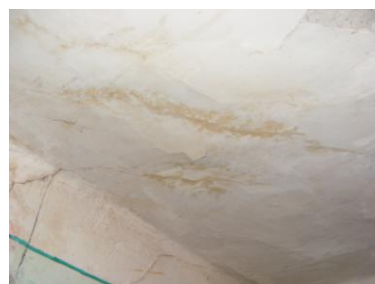
Beázás, vizesedés (67. kép)

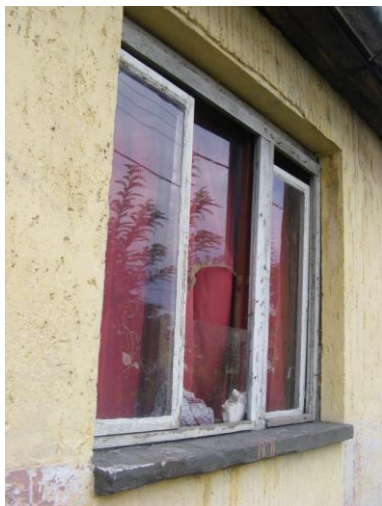
Petőfi Sándor utcán, Szőlőkköze utcán levő illetve az M13-as házakban találtunk korszerű nyílászárókat. A környéken jellemzően régi fa nyílászárók vannak, melyek berepedeztek, vetemedtek, és a festék lepattogzott róluk. Gyakori probléma az ablakok hiánya vagy hiányossága. Az M3-as házban az egyik ablaknak csak a kerete volt meg, mert az üveg kitört és nem csináltattak újat a másik ablakuk keretébe méretben nem megfelelő ablakszárnyakat illesztettek be. Ebből a lakásból a bejárati ajtó is hiányzik. A K1-es családi házban hiányzik a gerébtokos ablak belső szárnya, és a bejárati ajtót nem lehet résmentesen bezárni. Gyakoriak voltak a betört ablakok, ezeket a problémákat

Rossz méretű ablakok (68. kép)

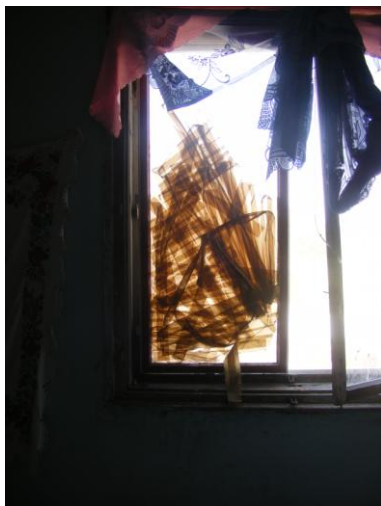
különböző alternatívákkal igyekeztek megoldani. Az M12-es lakásban ragasztószalaggal takarták be a lyukat, míg az M5 háznál fóliát tettek az ajtó üvege helyére. Sok helyen hiányzott az ajtókról a kilincs.

Szig.szalag „foltozás” (69. kép)

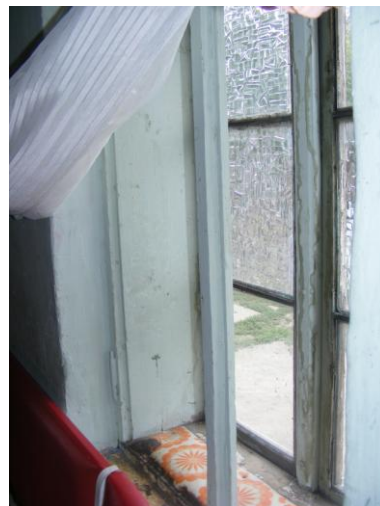
Hiányzó ablakszárnyak (70. kép)

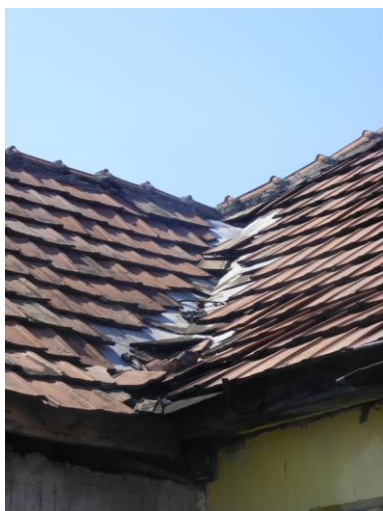
A tetőszervezetek általában rossz állapotúak, vizesednek a fa korhad. Két helyen láttuk, hogy kérges fát használtak a szerkezet építéséhez. A tetőfedések állapotára kevés gondot fordítanak az emberek, gyakran láttunk törött és lecsúszott cserepeket. A cserepek lecsúszása a vápáknál volt a legsúlyosabb.

Hiányzó vápacserepek (71. kép)

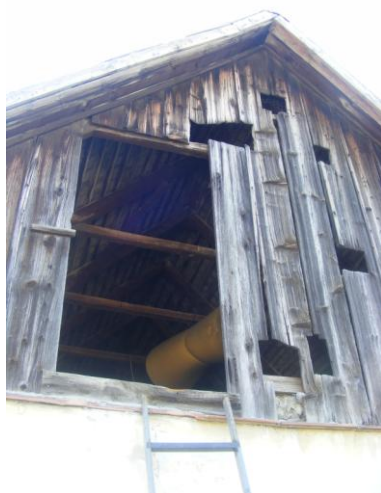
Hiányos oromfal-deszkázat (72. kép)

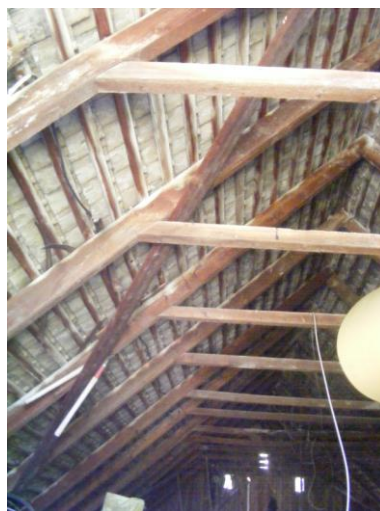
Nedves tetőszervezet (73. kép)

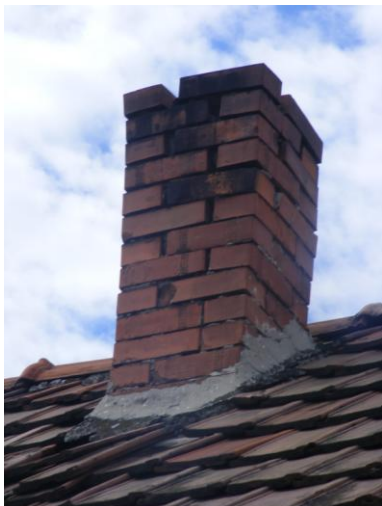
A kémények között előfordult, hogy már életveszélyes állapotban voltak. A nem megfelelő tüzelőanyag használatának következtében az összes kémény külseje befeketedett. A kémény és a tető találkozásánál rendszerint habarccsal szigetelik.

„Kidőlő” kémény (74. kép)

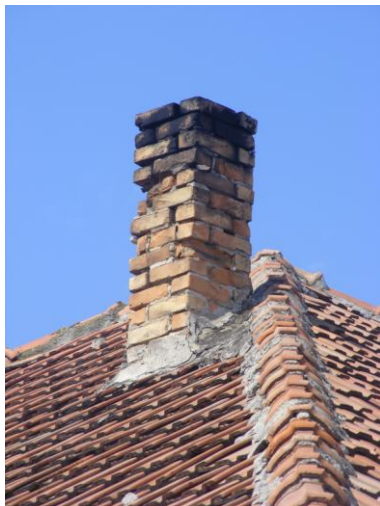
Rossz állapotú kémény (75. kép)

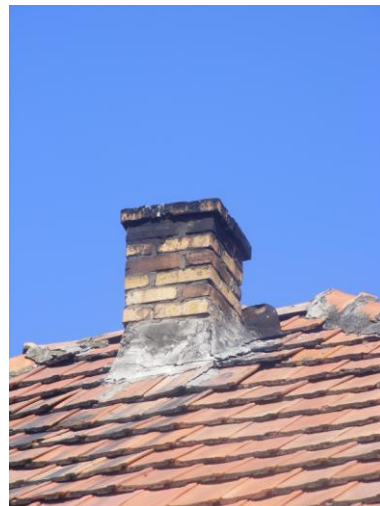
Új kémény- helytelen használat miatti állapota (76. kép)

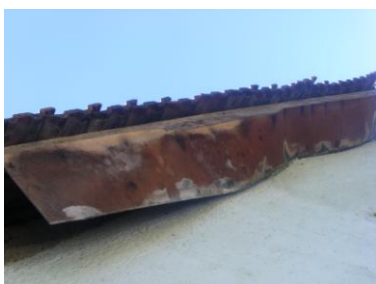
Penészes, mállott ereszdeszkázat (77. kép)

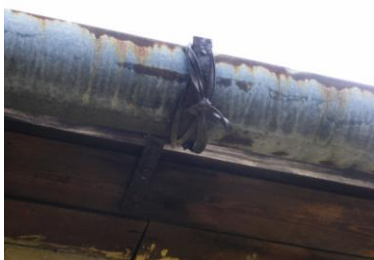
Szükségmegoldás az ereszcatorna megtartására (78. kép)

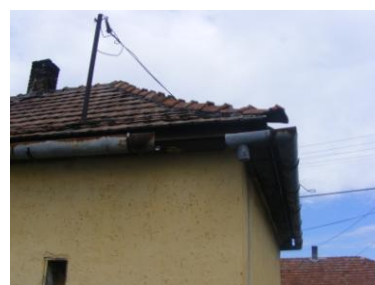
Az ereszcatornák hiánya vagy hiányossága is általános volt. Sok helyen egyáltalán nem, máshol hiányos volt az ereszcatorna. Általában nem voltak megfelelően elvezetve a háztól, ez fokozta a falak vizesedését.

Hiányos ereszcatorna (79. kép)

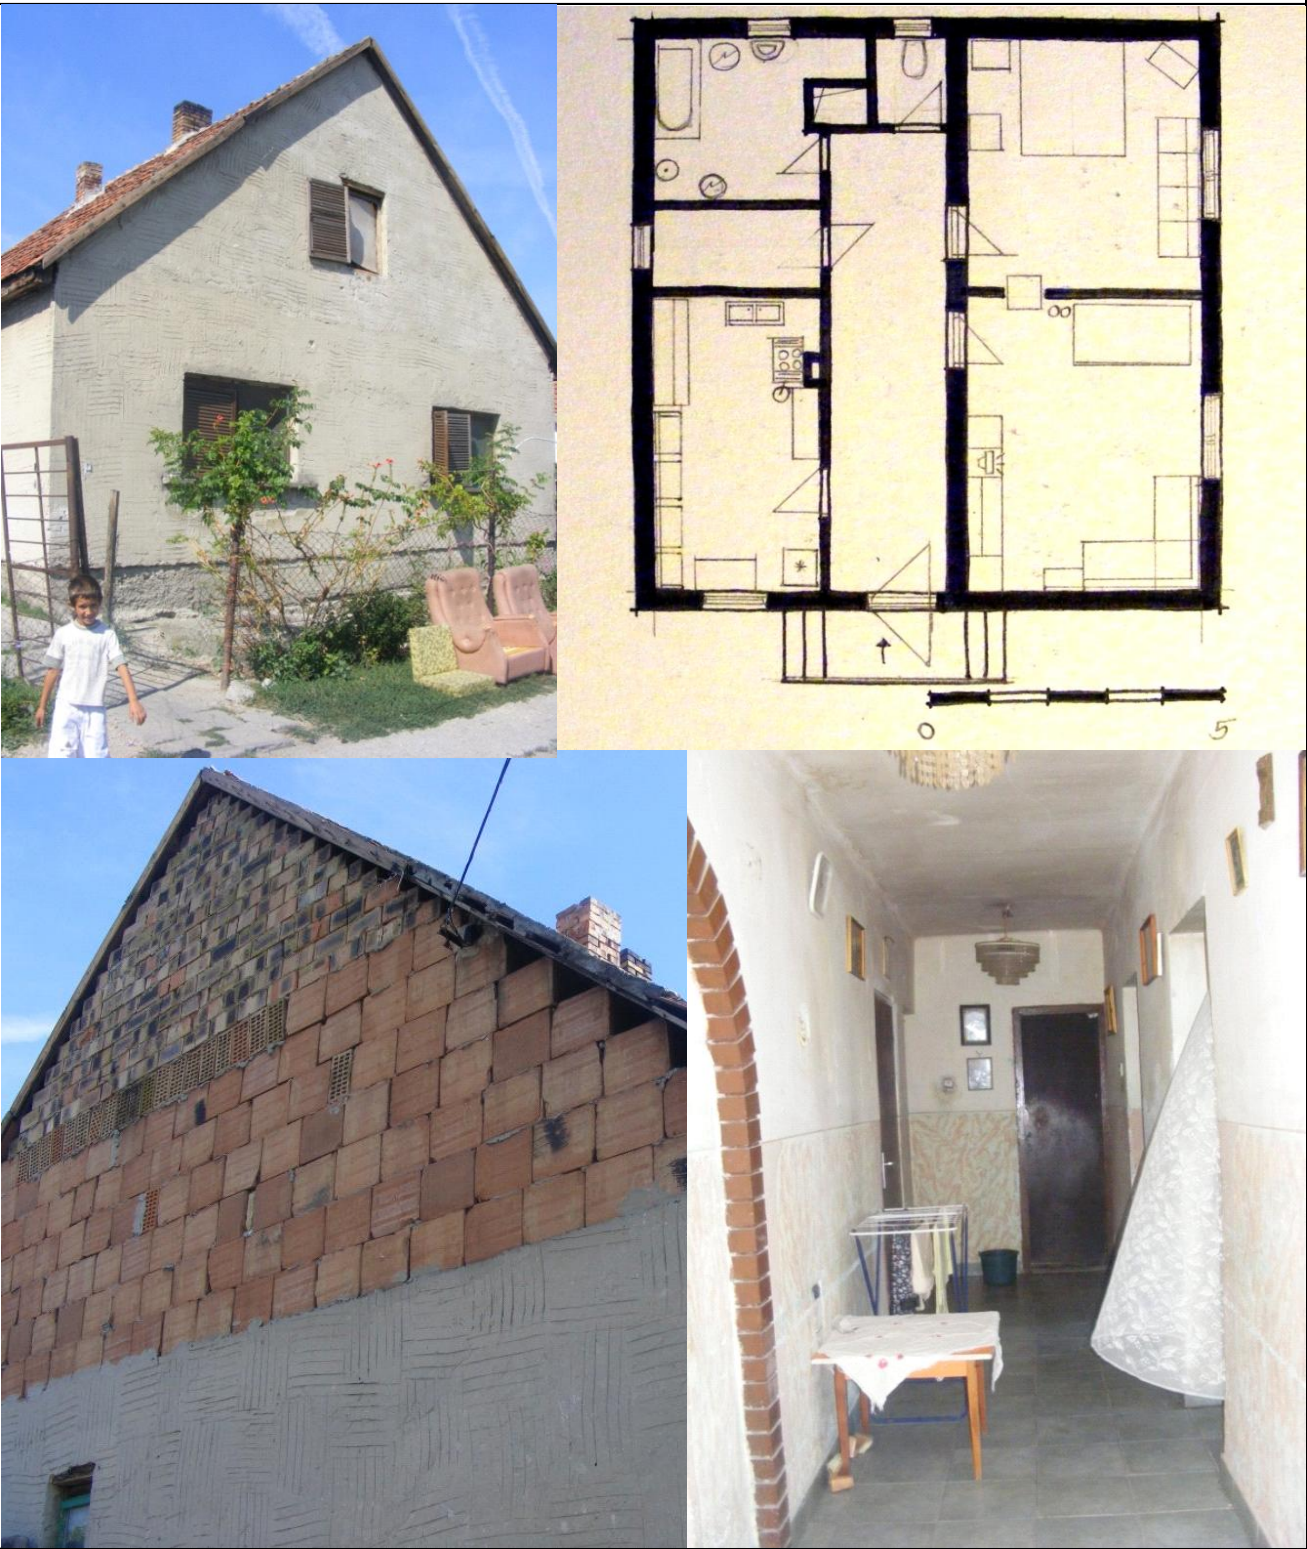
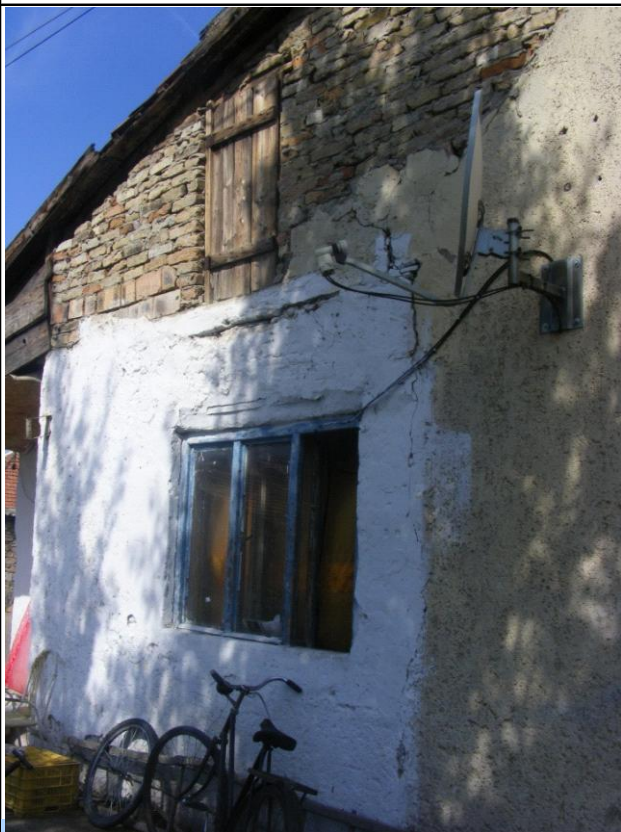
| Lábazat: | nincs leszigetelve, felázik | | | | | | | |
| Homlokzat: | kőporos vakolat, leperreg, hozzáépítés nincs levakolva | | | | | | | |
| Tetőszerkezet: | rossz állapotban, szélbeszka korhadt | | | | | | | |
| Kémény: | rossz szerkezet, omladozik, kormos | | | | | | | |
| Bejárati ajtó: | rég fa ajtó, megvetemedett, nem bejárati ajtó | | | | | | | |
| Nyílászárók: | rég fa nyílászáról, repedezett festék lepattogott | | | | | | | |
| Födém: | beázik a mennyezet, lehajlik, repedezett | | | | | | | |

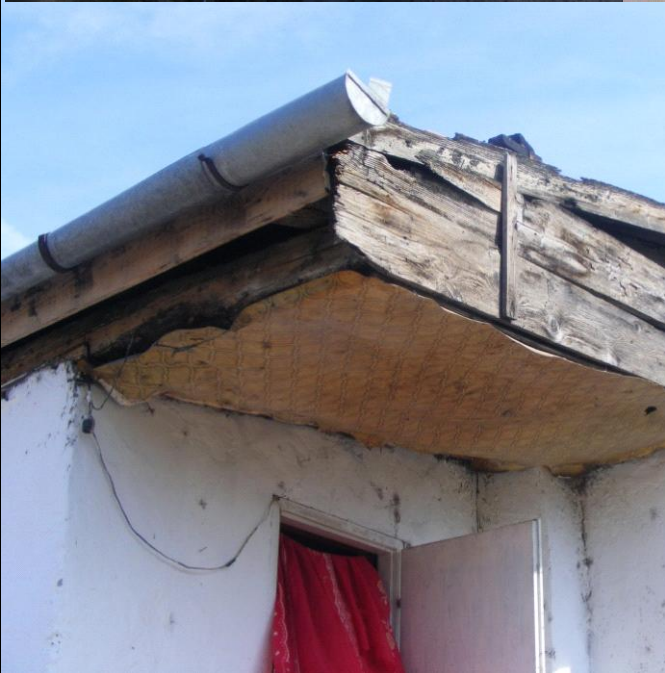
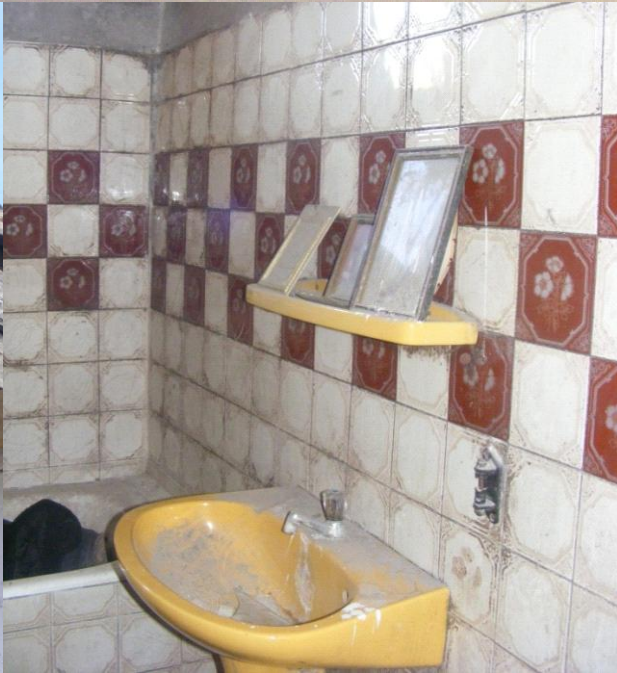
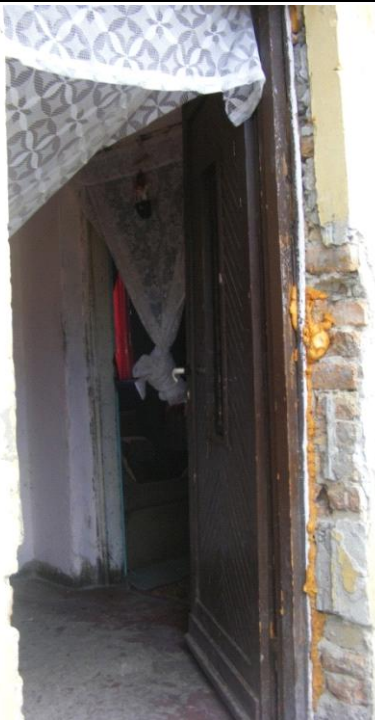
| Malomszögi u. 3. | | | | | M 3 | | | | |

| Tetőszerkezet: | | beázások miatt rohad a fa | | | | | | | |
| Tetőfedés: | | cserép, hiányos, beázások | | | | | | | |
| Kémény: | | rossz állapotban, fekete, a téglák szétcsúszva, hiányzik a bádogozás, helyette a habarcs van | | | | | | | |
| Ereszcsatorna: | | szomszéd felől nincs, nagyon lentre lett felszerelve, hiányos és nincs elvezetve | | | | | | | |
| Nyílászárók: | | ablak kitört üveg, fóliát raknak rá, hiányzó ablakszárny, a tok mellett a falak leperegtek | | | | | | | |
| Födém: | | fa födém, mennyezeten beázások | | | | | | | |
