# Szociálisan gyenge lakókörnyezet változásai

– Kalocsa szegregált területeinek vizsgálata alapján –

*TDK dolgozat*

2012

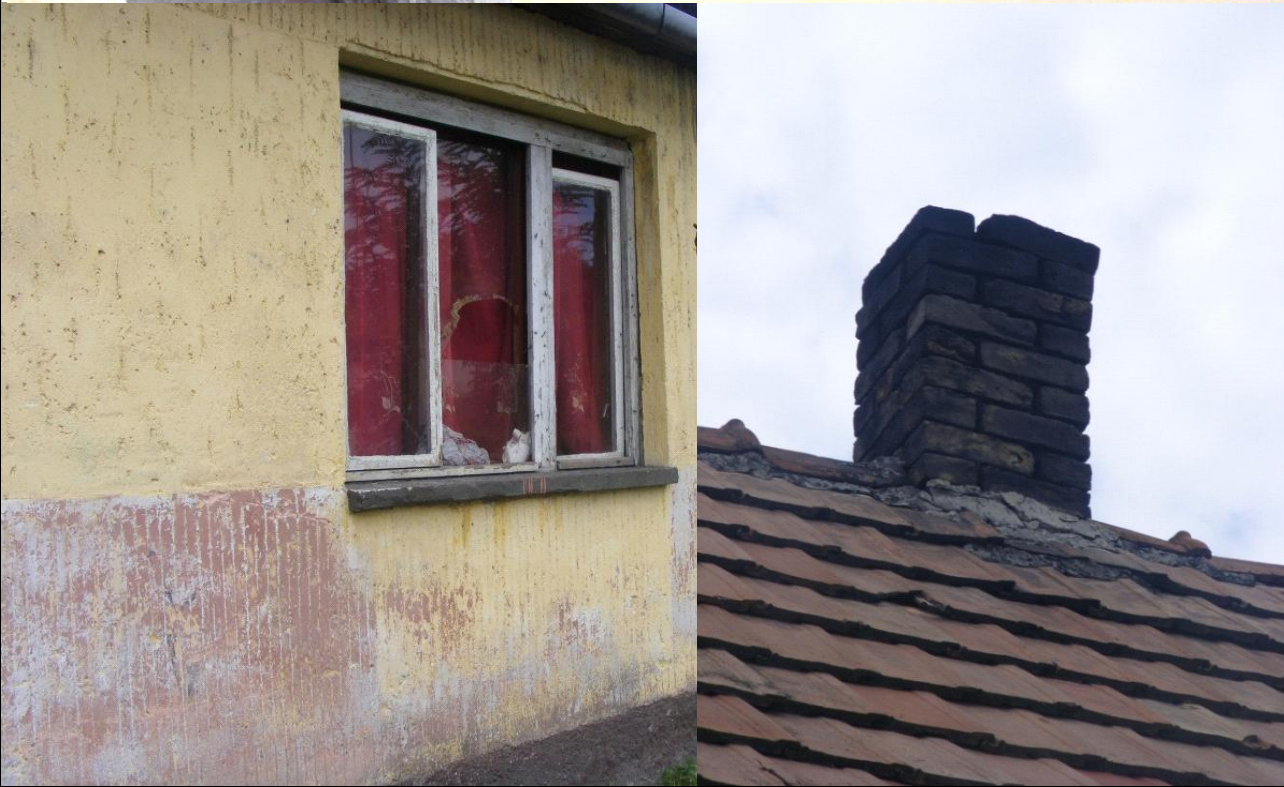
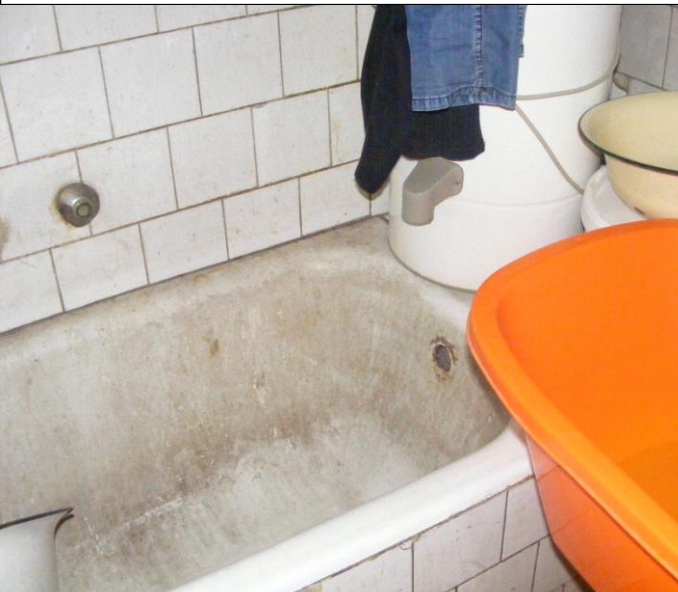
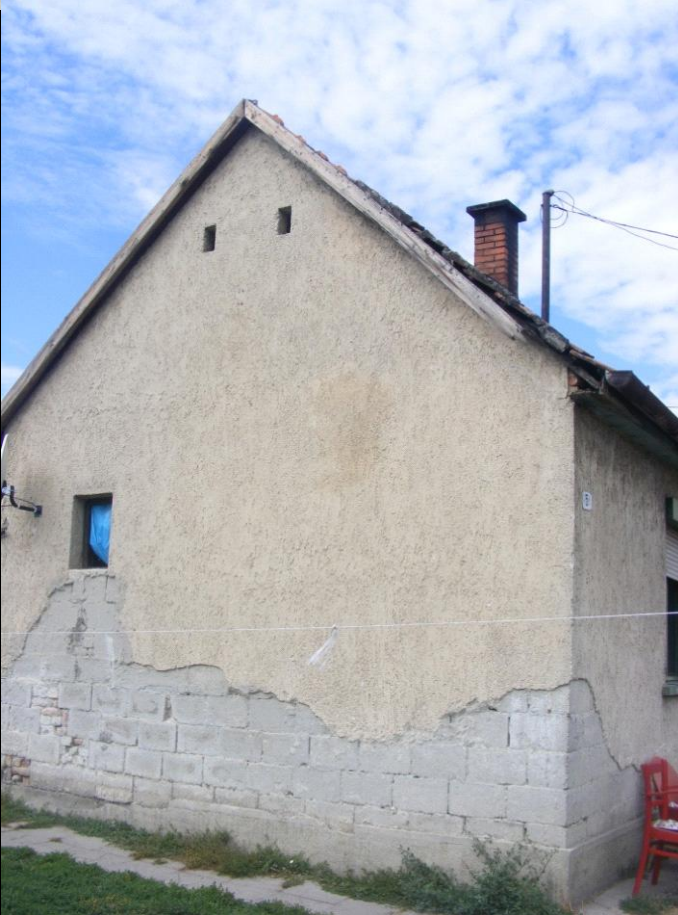
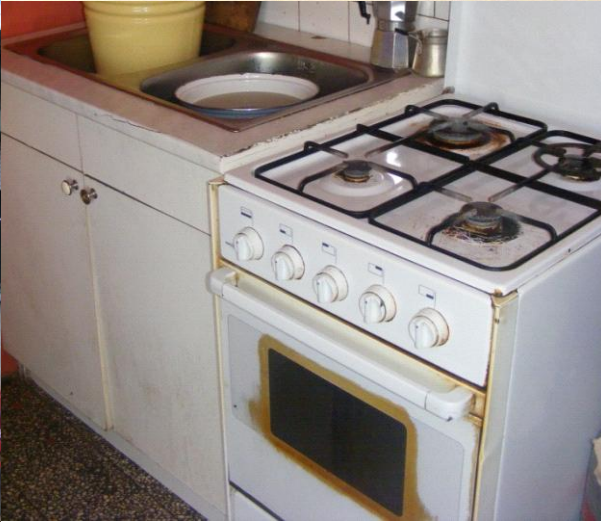
| Malomszögi u. 5. | | | | M5 | | | |

| Lábazat: | | a vízszigetelés felé fel van vakolva, átvezeti a nedvességet | | | | | |
| Homlokzat: | | kőporos vakolat, sok helyen levertere | | | | | |
| Tetőszerkezet: | | beázások miatt rohad a fa, új szélideszka szükséges | | | | | |
| Tetőfedés: | | cserép, vápánál lecsúszva, beázik, tetőfedés habarccsal tömítve | | | | | |
| Kémény: | | fedlepje fekete, lepattogzott | | | | | |
| Bejárati ajtó: | | rossz állapotú, kiesett ablaküveg fóliával pótolva | | | | | |
| Nyílászárók: | | van ahonnan hiányzik a külső nyílászáró | | | | | |

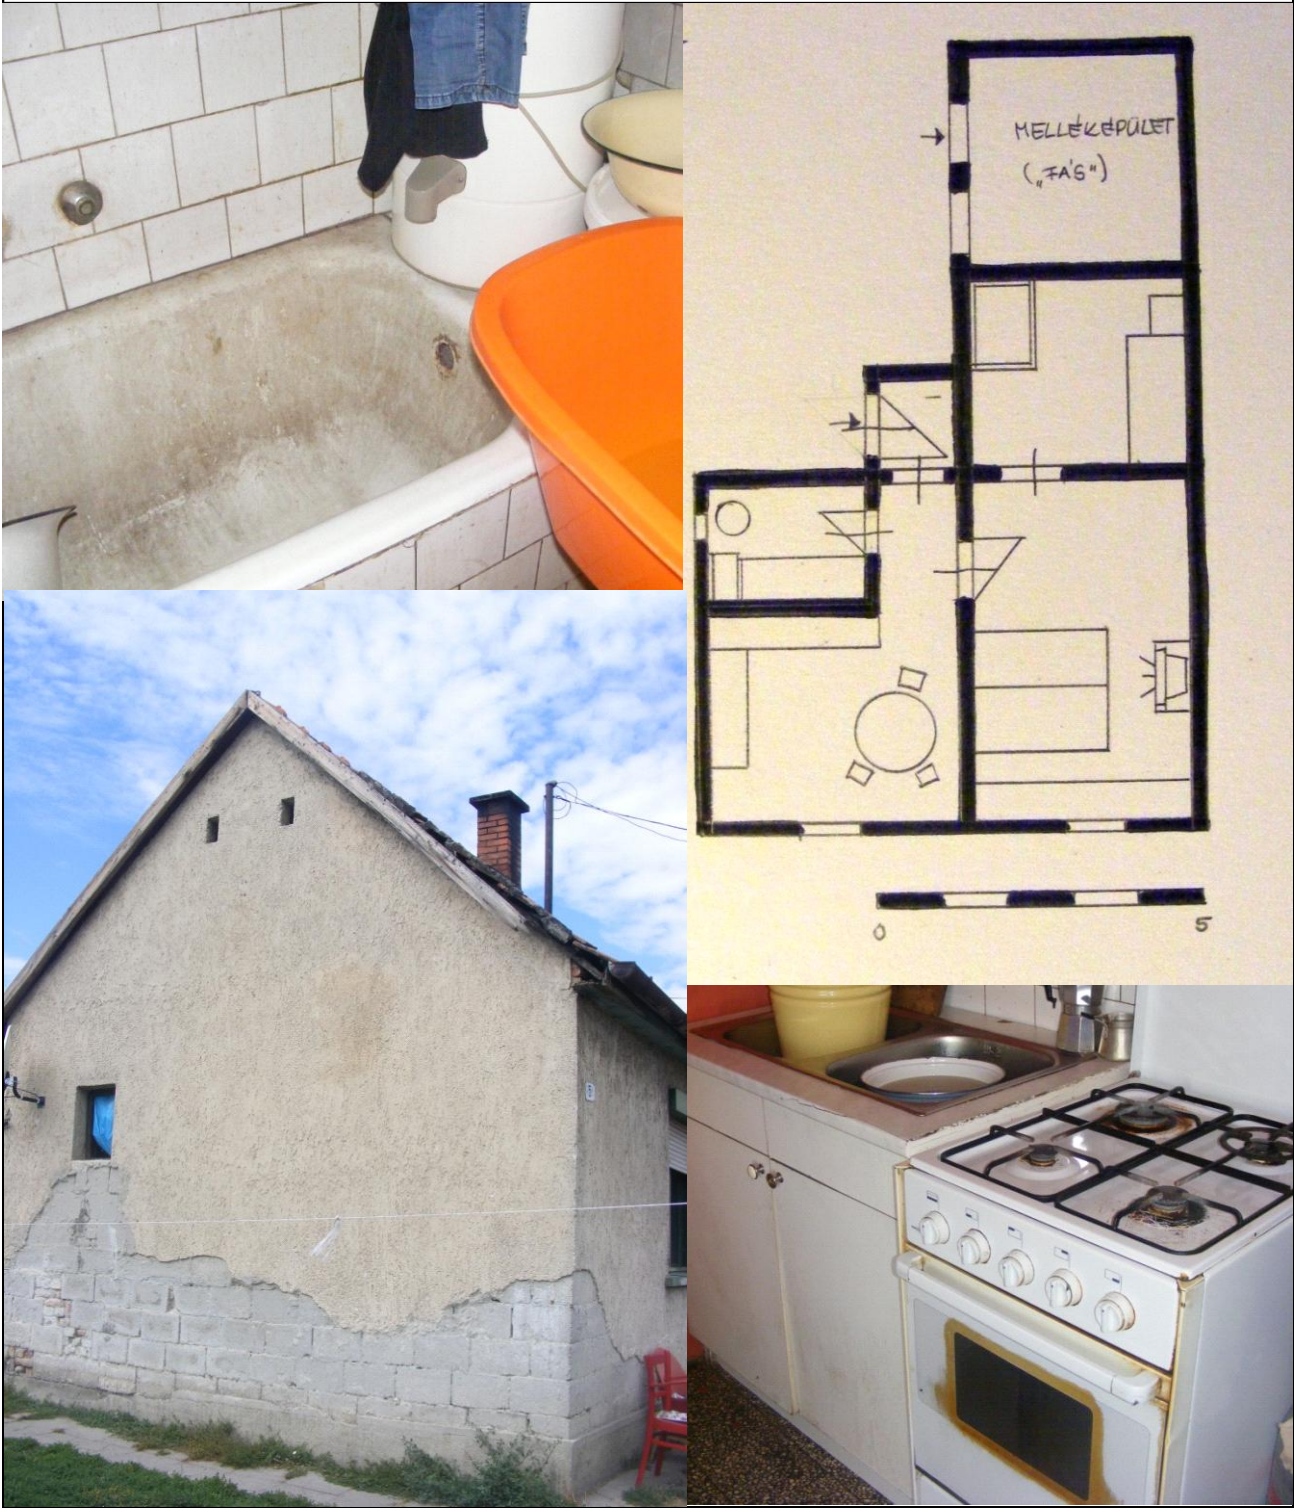
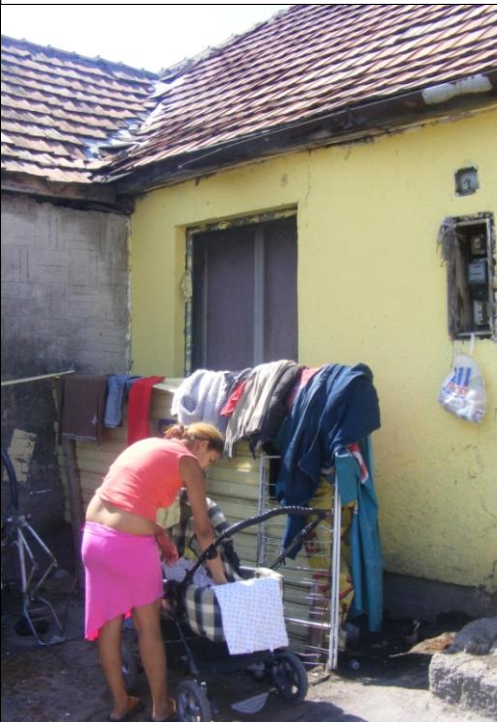
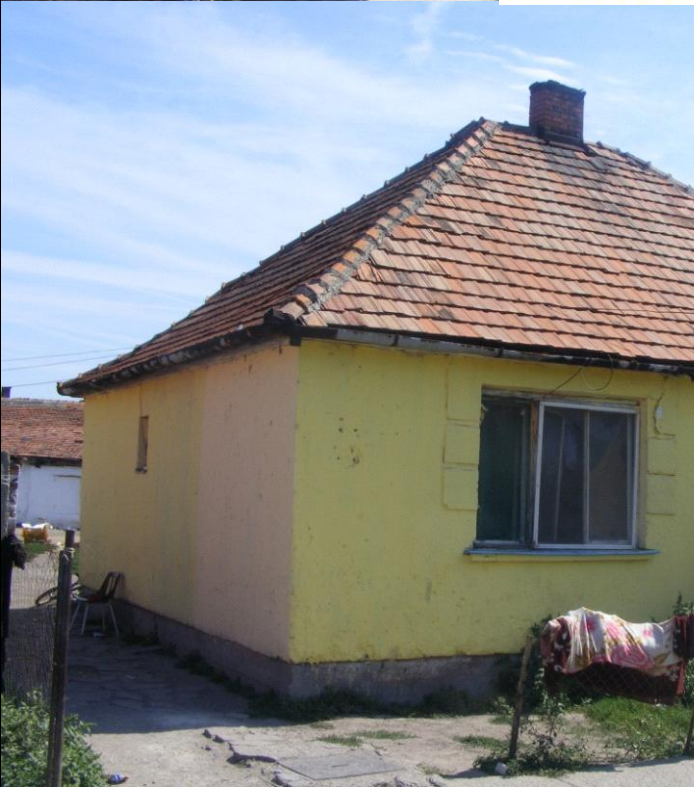
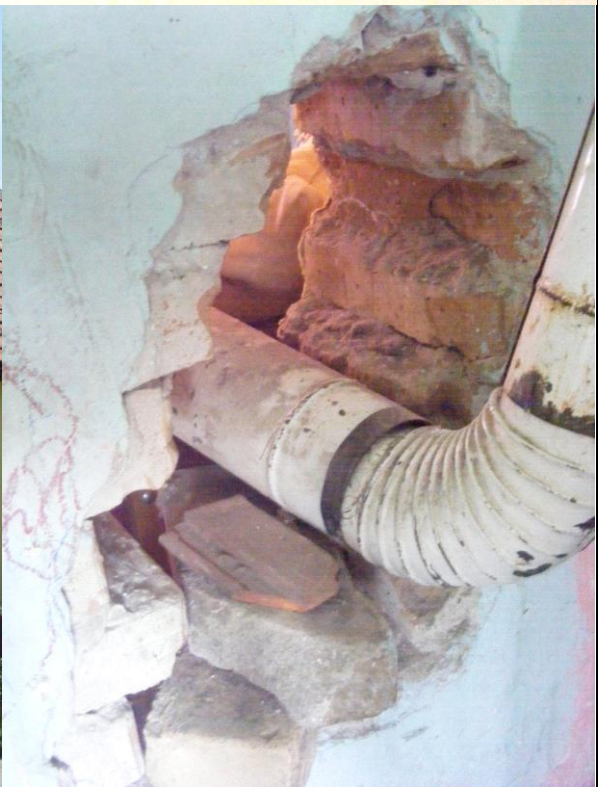
| Malomszögi u. 12. | | | | M12 | |

| Tetőszerkezet: | rossz szerkezeti állapot | | | | |

| tervezett beavatkozás: | két hónapja meszeltek, még szeretnének, ablak kicserélése, fürdőszoba kialakítása | | | | |

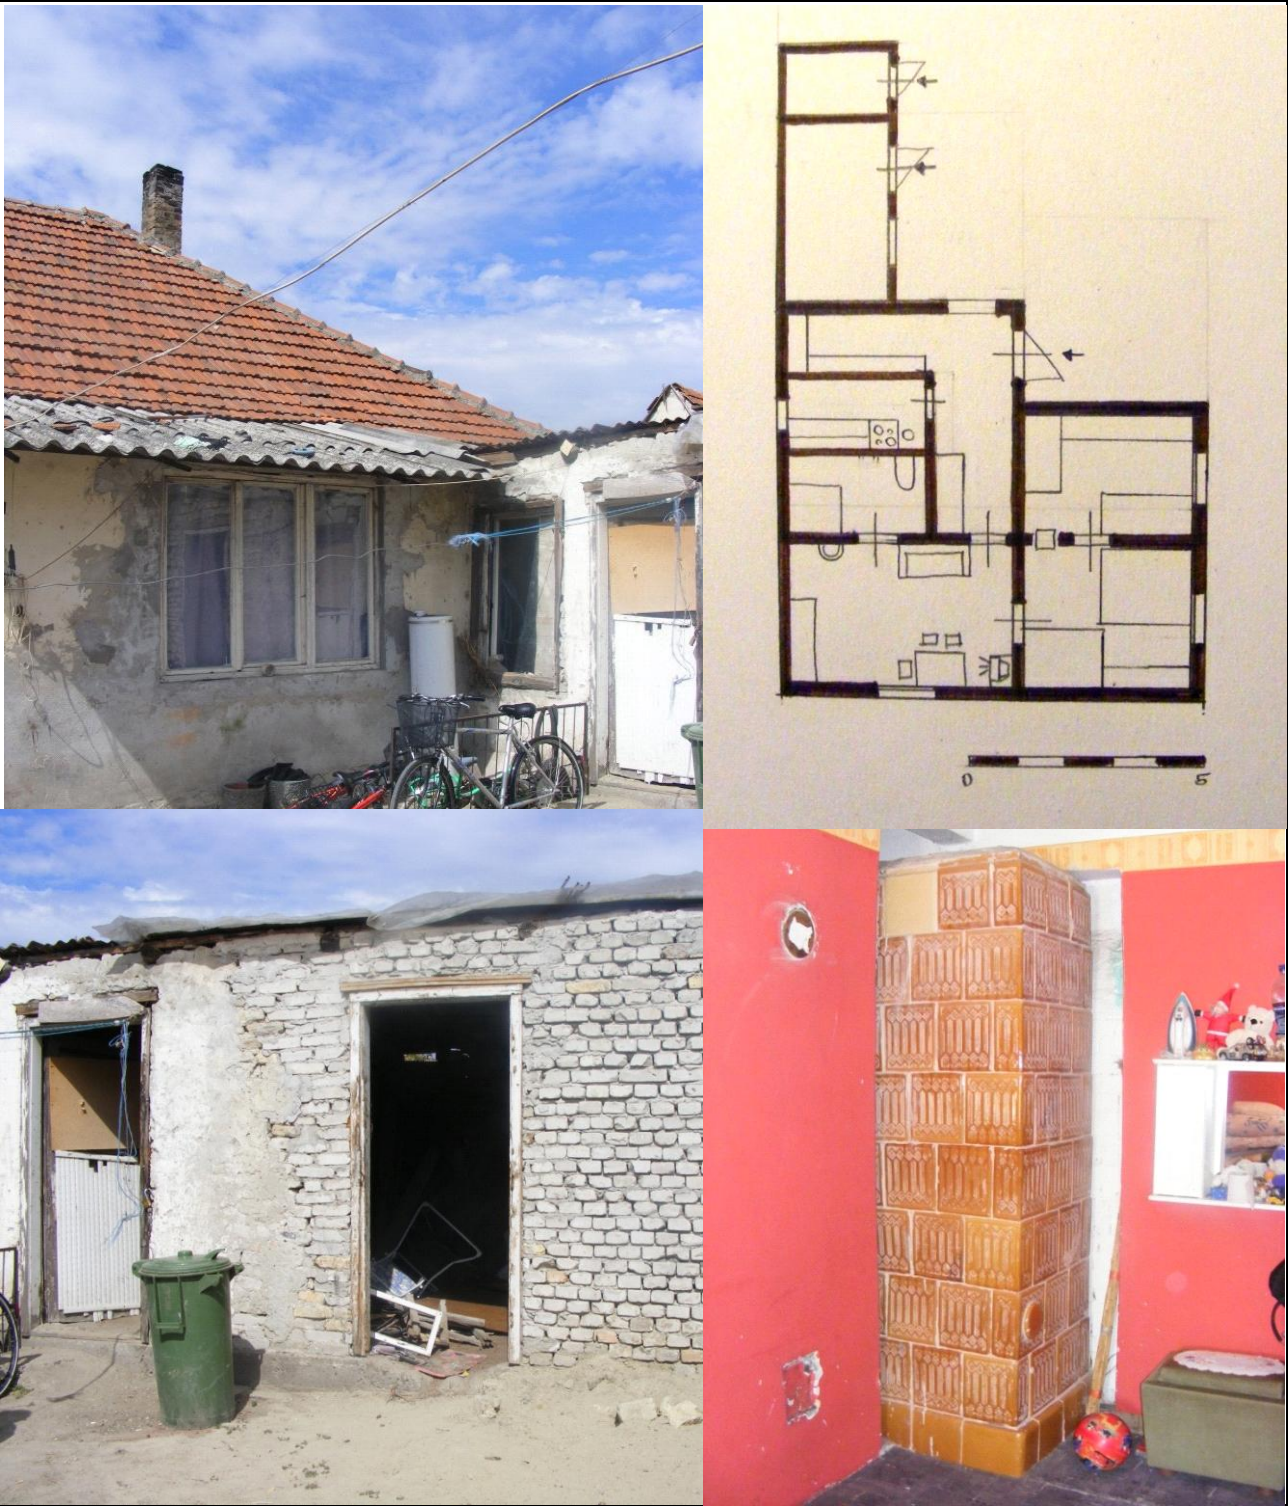
| Homlokzat: | az ablak beépítésénél frissen vakolva (az ablakot nem takarta le, így tiszta vakolat lett) | | | | |
| Egyéb körülmények: | Ő maga vakolta a falat, cserepeket bontásból szerezte. 3an laknak, a nagymama ő és 2 hete költözött oda a barátnője. Barátnője allergiás. Ő 17 éve lakik itt, nagyi 30 éve. Az utca felőli fal megsüllyedt és elvált a 2 rá merőleges faltól, de megcsinálta a bekötést. Bontott ablakot rakott be. | | | | |

| tervezett beavatkozás: | Laminált padlót szeretne, gipszkarton mennyezetet, szigetelést. | | | | |

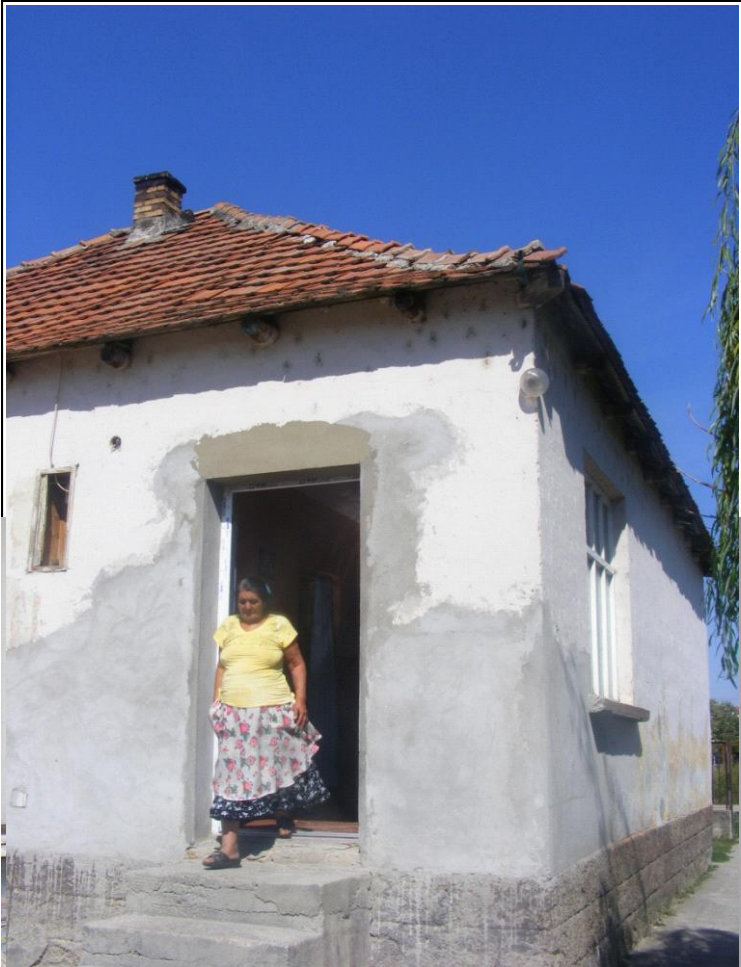
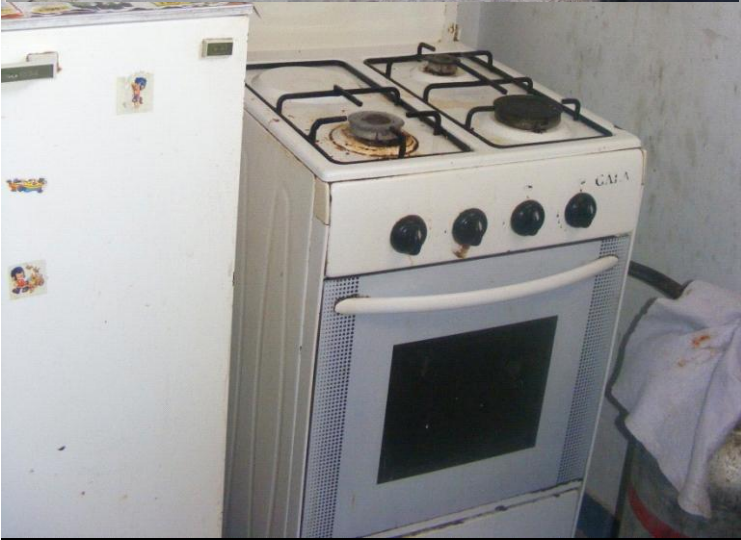
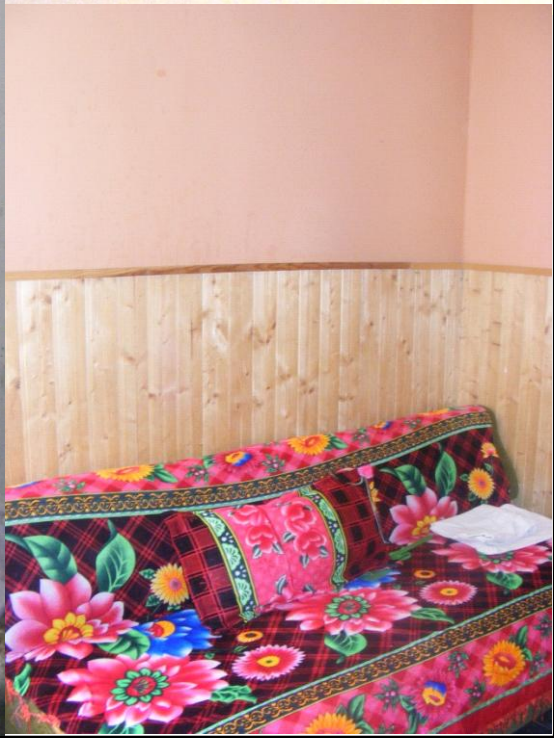
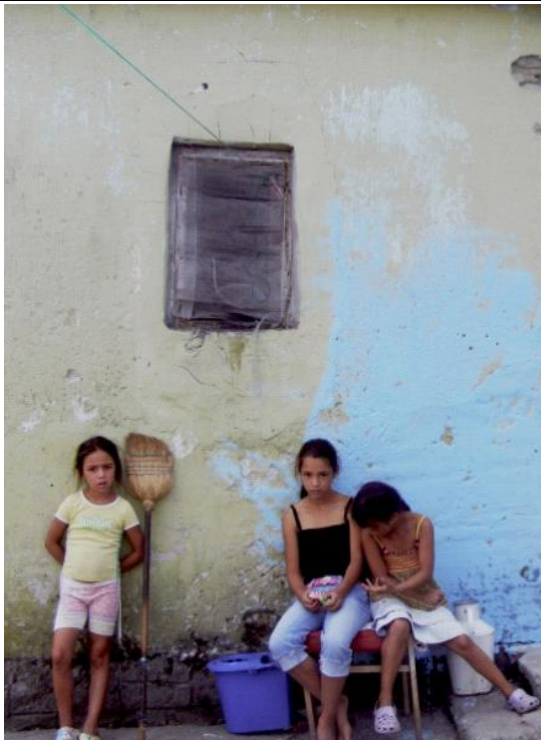
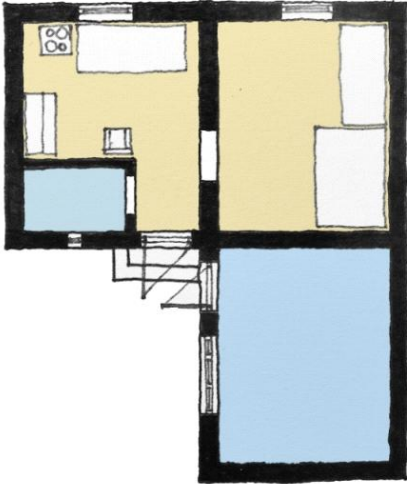
| Rózsa köz 14. | | | R 14 | |
|---|---|---|---|--|
| Egyéb körülmények: | Nincs kerítéssel elkerítve a telek. A fűtést fával végzik, ugyanakkor vaskályha nem volt az épületben. Télen nemcsak fát égetnek, hanem egyéb éghető anyagokat is (ruha, paketta, ablakkeret), melyek súlyosan károsak az egészségre. A szobákat kifestették Tescoból szerzett olcsó festékkel. Az épületben 2 felnőtt szülő és 3 kislány lakik. | | | |

| Rózsa köz 14. | | | R 14 | |
|---|---|---|---|--|
| tervezett beavatkozás: | Tető javítása, a kéménynél lévő beázás megfékezésére. | | | |

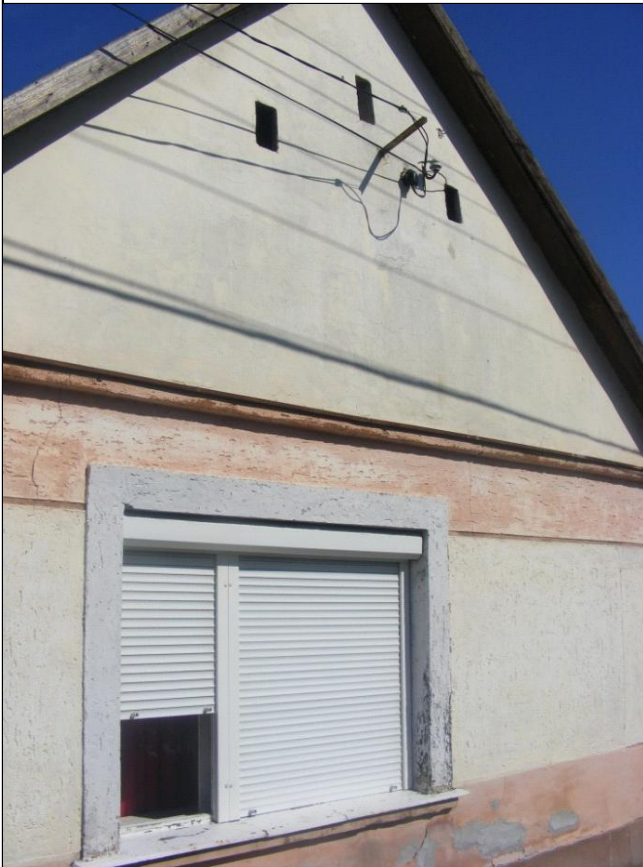
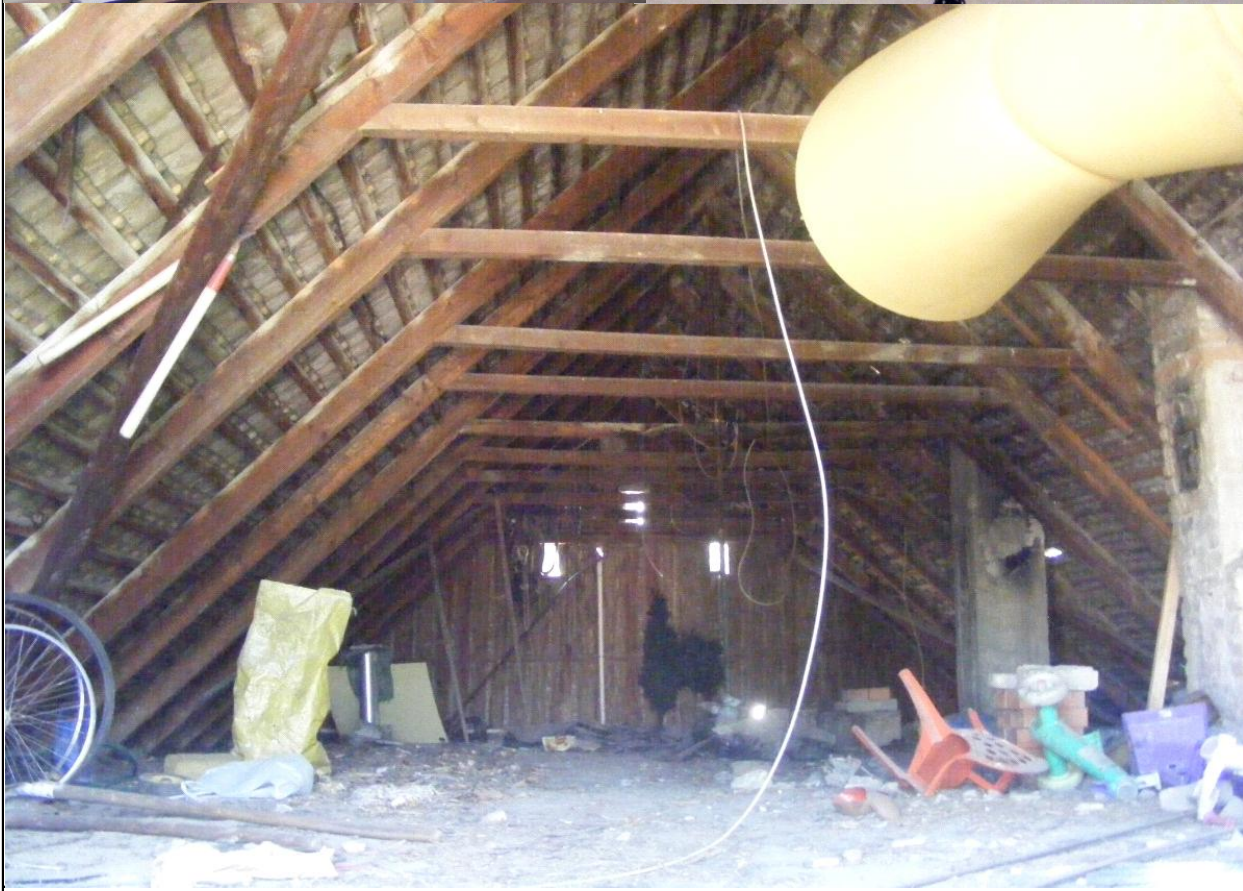
| Szőlőkköze u. 65. | | | SZ65 | | |

*A SZ65-ös ház felmérésekor nagyon szembeötlő volt a Szőlőkköze utcai nagy forgalom hatására történő épületsüllyedés. A falazat süllyedés miatti kihajlása szabad szemmel is megfigyelhető volt, mely a földém lehajlásához illetve a fal megrepedezéséhez vezetett. Egy-egy repedés elérte a 2-3 centiméteres vastagságot is.*

| | 2-en élnek itt, 1 férfi és egy nő. A férfi kőműves, 5-6 kőműves ismerőse itt lakik a környéken. Naponta 10-15 kamion megy el az utcán, nem bírják a falak. 80 éves ház, örökölte | | | | |

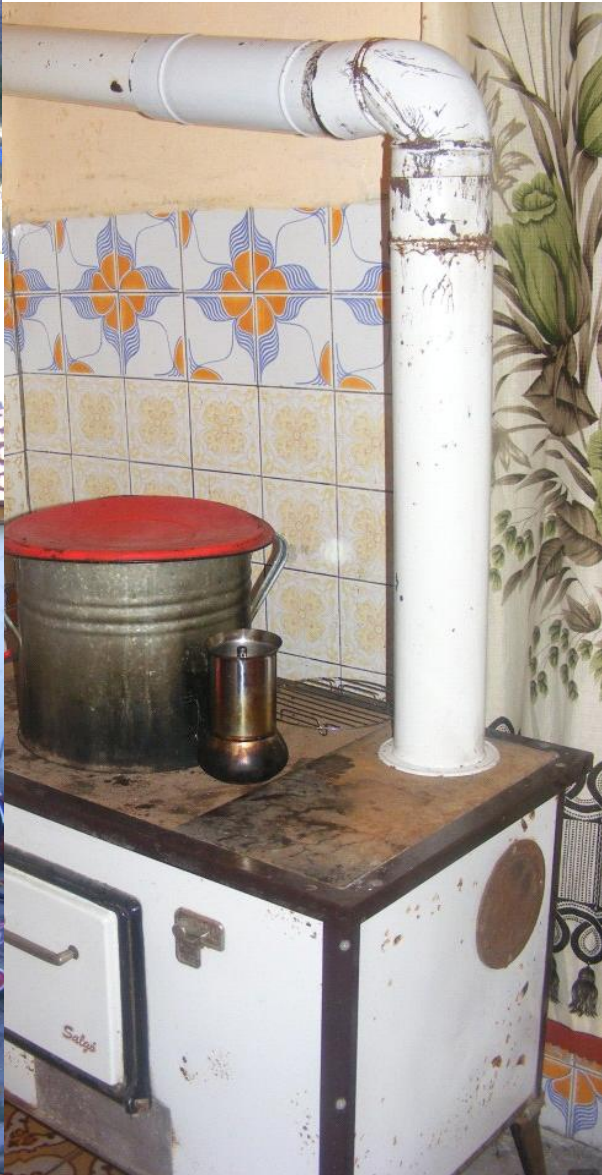
| Homlokzat: | vakolt, kőporos | | | | |
| Tetőszerkezet: | kérges fa | | | | |
| Tetőfedés: | régi cserép, élnél habarcsolva | | | | |
| Kémény: | régi rossz kormos | | | | |
| Ereszcsatorna: | ereszdeszka hiányzik, nincs ereszcsatorna | | | | |
| Bejárati ajtó: | régi fa, betört üveg | | | | |
| Fő falak: | beton blokkos nincs szigetelés | | | | |

| tervezett beavatkozás: | Istálló az állatoknak. | | | | |

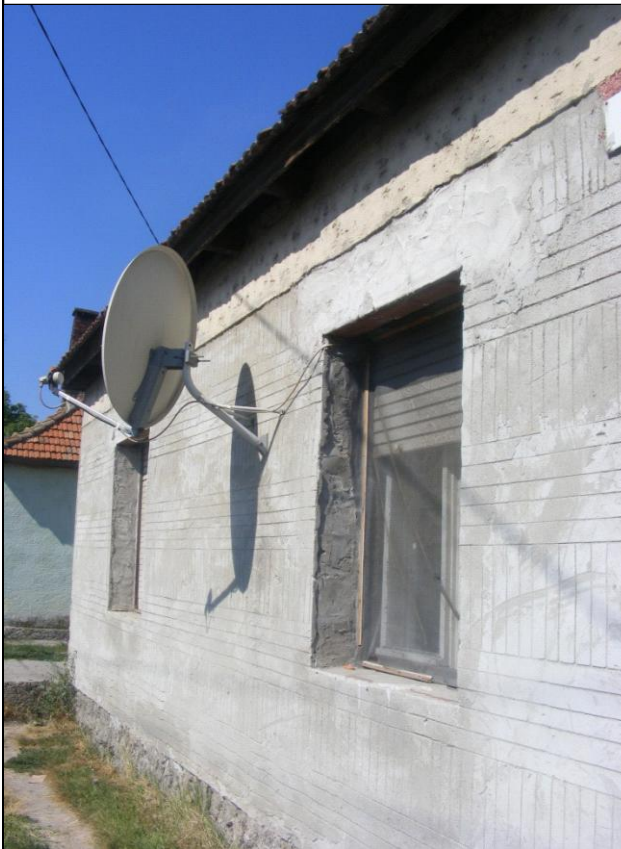
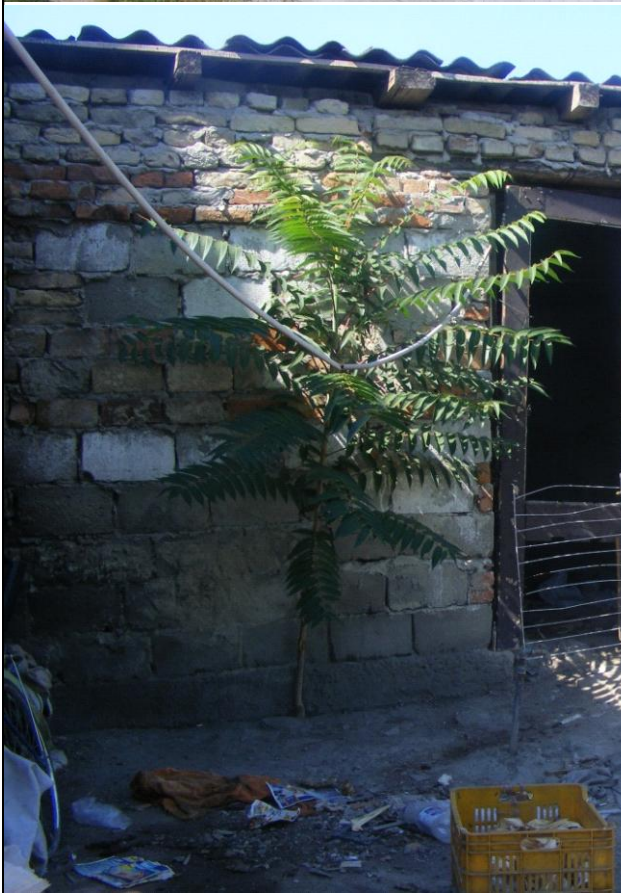
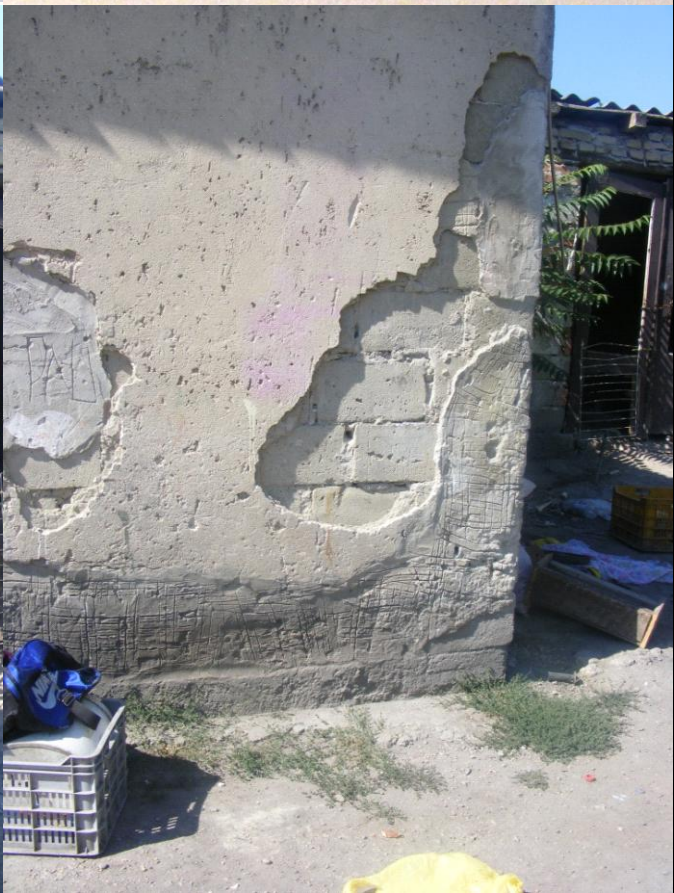
| Vízmű u. 14. | | | | V 14 | |

| Lábazat: | rendben | | | | |
| Homlokzat: | vakolat lehullott egy helyen | | | | |
