## KÉPMELLÉKLET

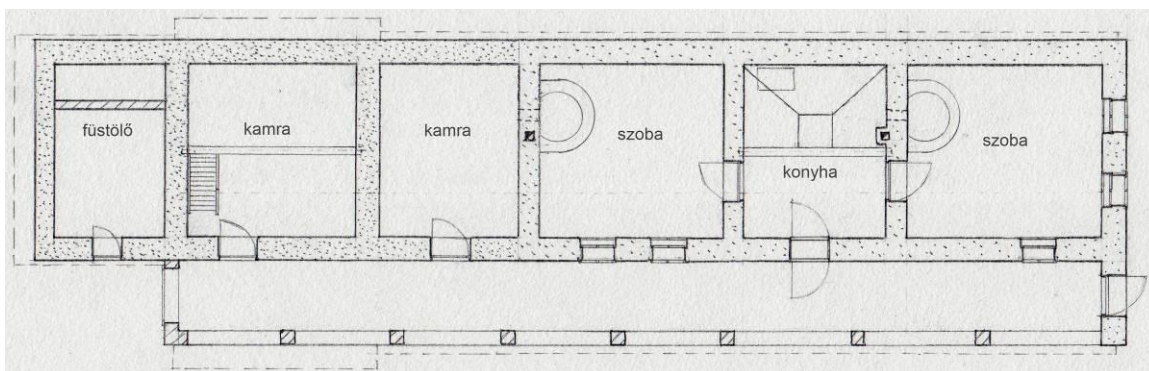
16. kép: A Mayer-ház építéskori alaprajza (forrás: saját ábra)

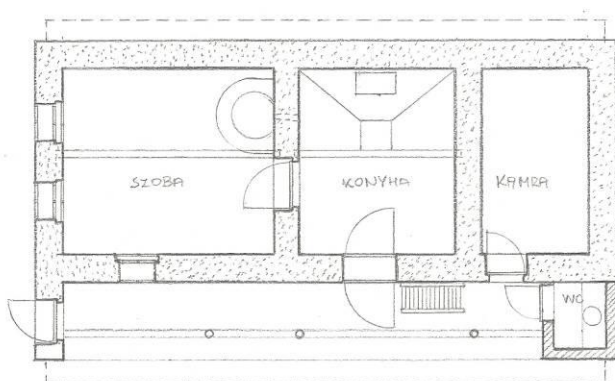
17. kép: A Greksa-ház építéskori alaprajza (forrás: saját ábra)

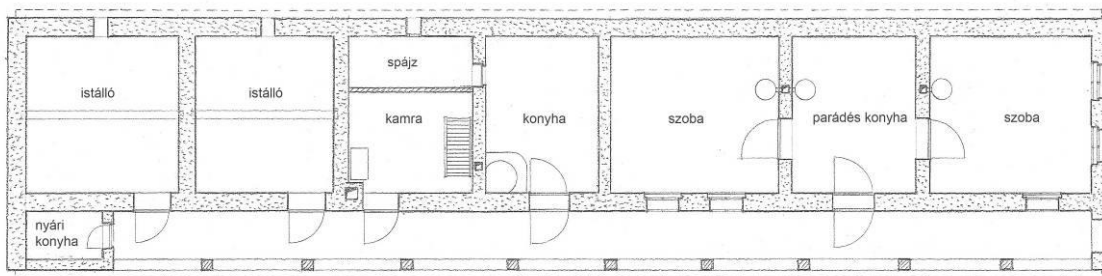
18. kép: A Bohner-ház építéskori alaprajza (forrás: saját ábra)

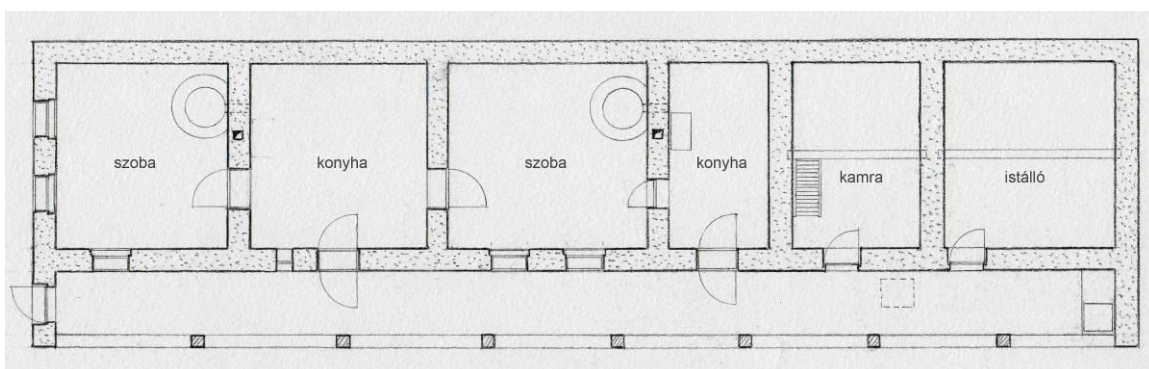
19. kép: A Huber-ház építéskori alaprajza (forrás: saját ábra)

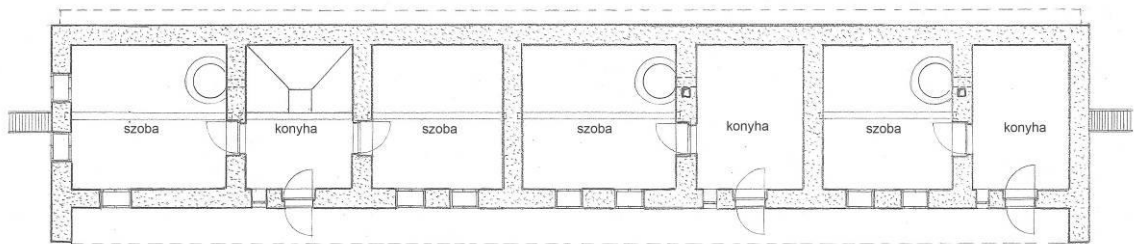
21. kép: Az *Ignéczi-ház* építéskori alaprajza (forrás: saját ábra)

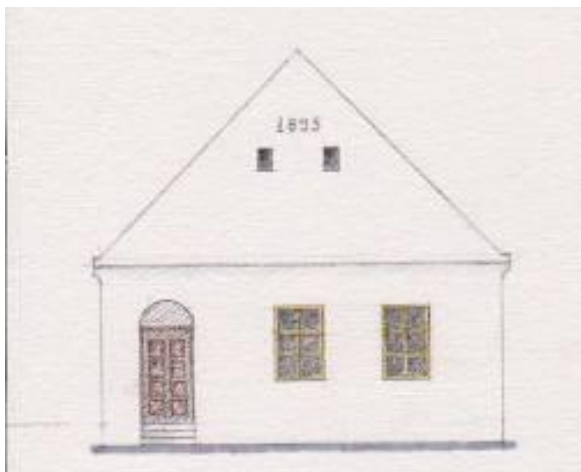
27. kép: A *Mayer-ház* eredeti homlokzata (forrás: saját ábra)

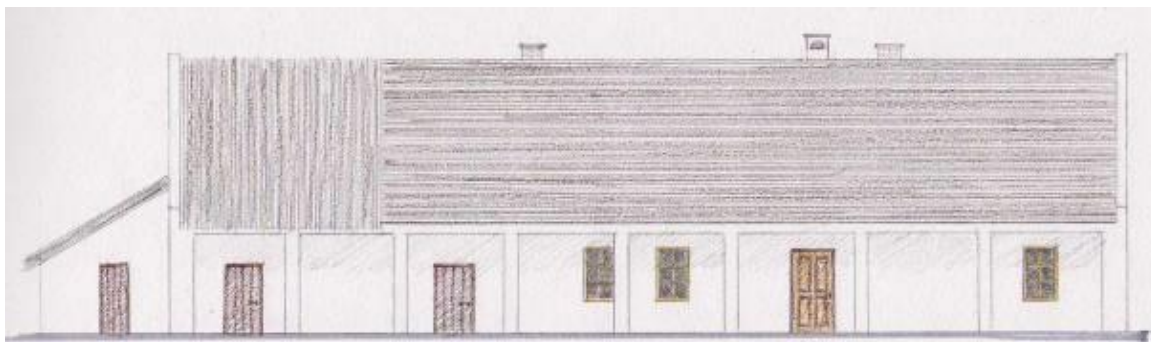
28. A *Mayer-ház* udvari homlokzata (forrás: saját ábra)

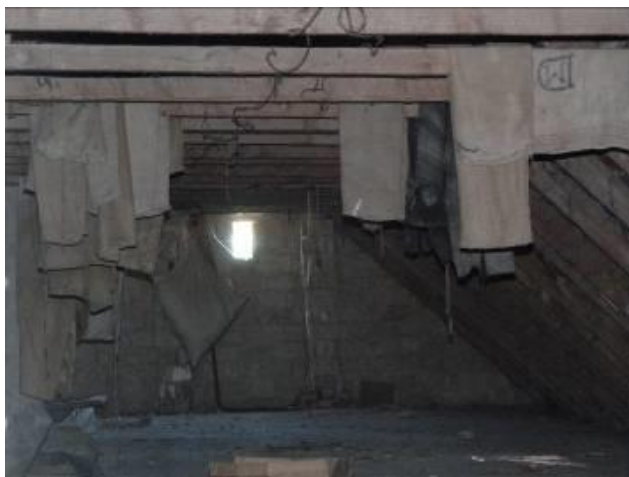
34. kép: A *Mayer-ház* eredeti tetőszerkezete (forrás: saját fotó)

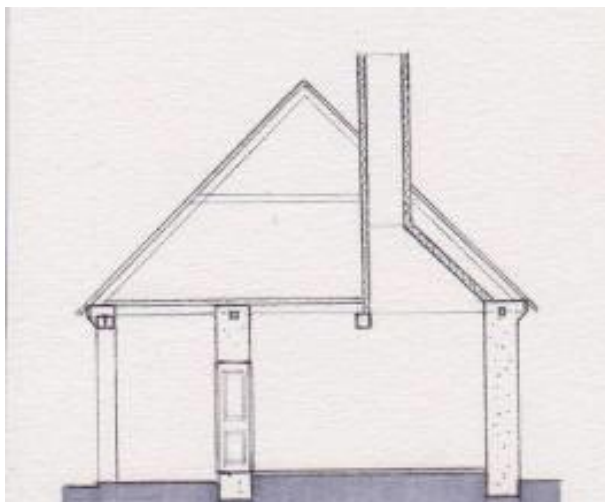
35. kép: Metszet a *Mayer-ház*ról (forrás: saját ábra)

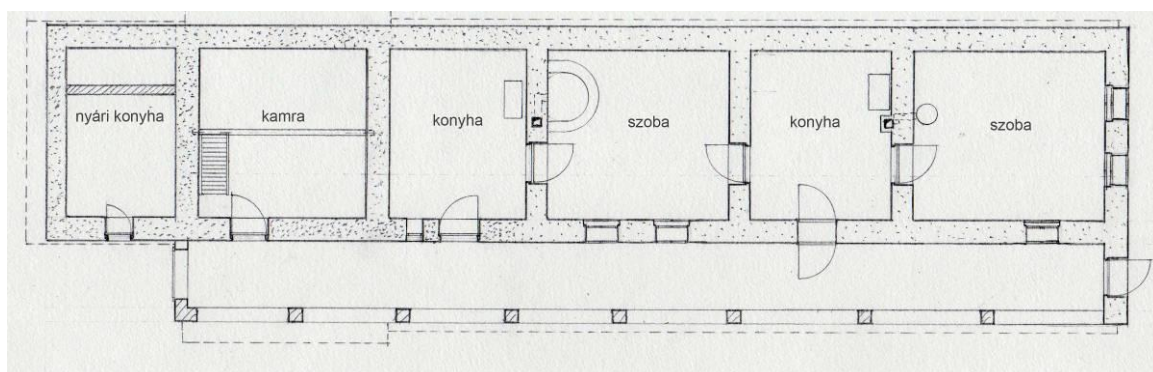
38. kép: A Mayer-ház '50-es években módosult állapota (forrás: saját ábra)

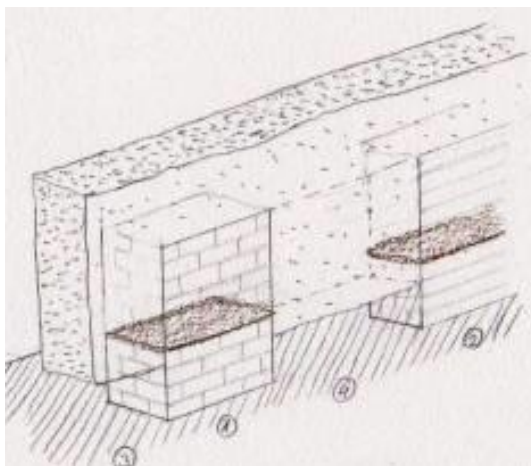
40. kép: Vályogfal szakaszos aláfalazása (forrás: saját ábra)

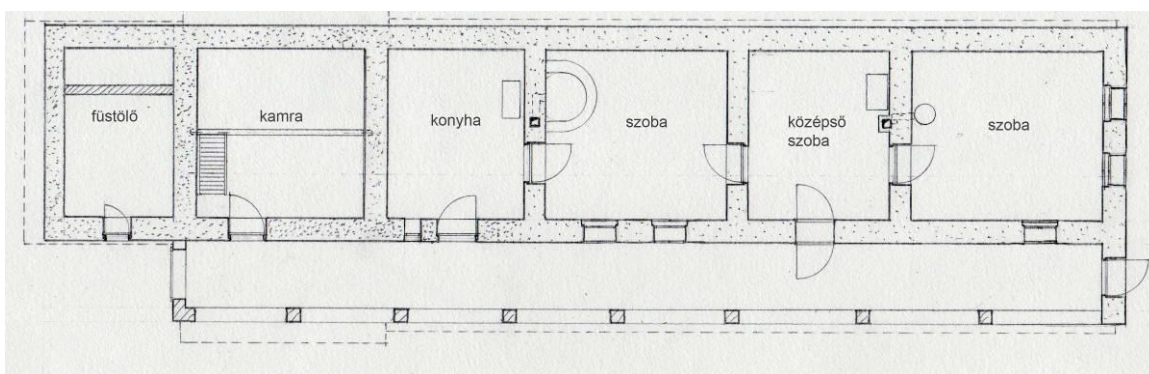
44. kép: A Mayer-ház 1960-ban módosult állapota (forrás: saját ábra)

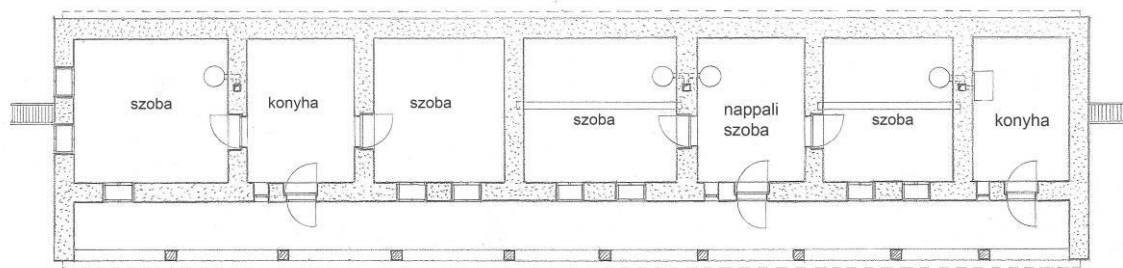
45. kép: Az *Ignéczi-ház* '60-as években módosult állapota (forrás: saját ábra)

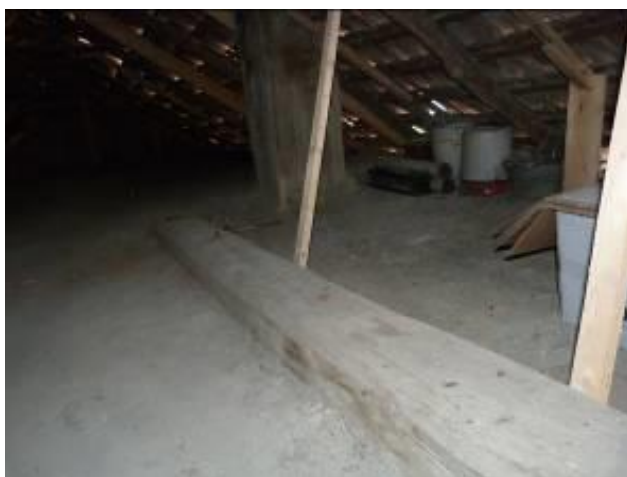
48. kép: Felhúzott mestergerenda a *Greksa-ház* padlásán (forrás: saját fotó)

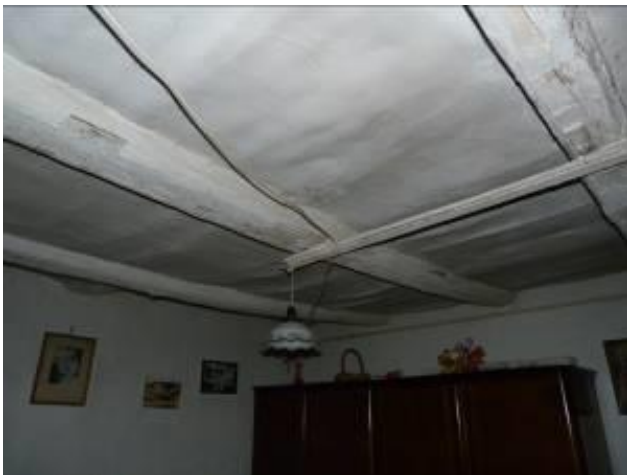
49. kép: Nagymértékű lehajlás az *Ignéczi-ház* födémén (forrás: saját fotó)

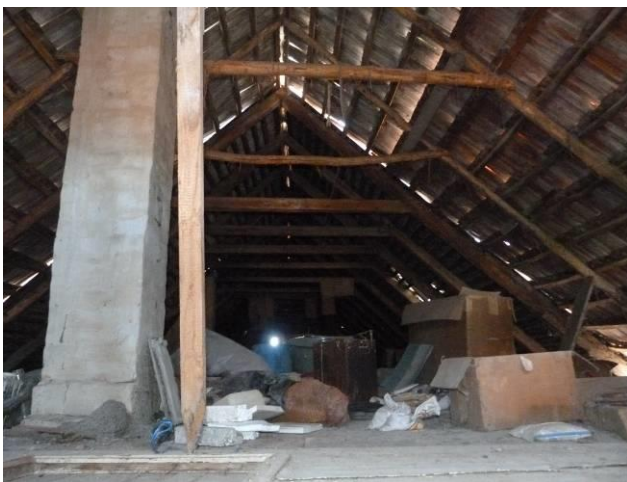
54. A Mayer-ház tetőszerkezetének '60-as években újraépített része (forrás: saját fotó)

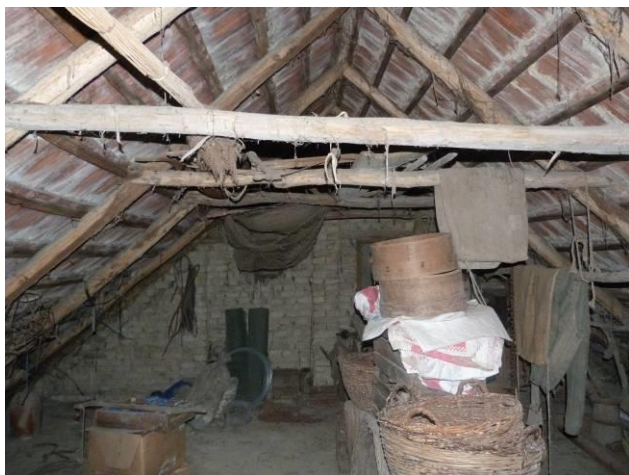
55. A *Bohner-ház* tetőszerkezete (forrás: saját fotó)

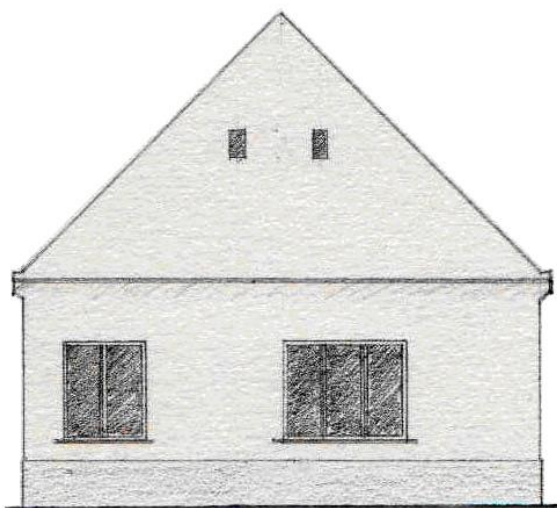
56. A *Mayer-ház* új utcai homlokzata (forrás: saját ábra)

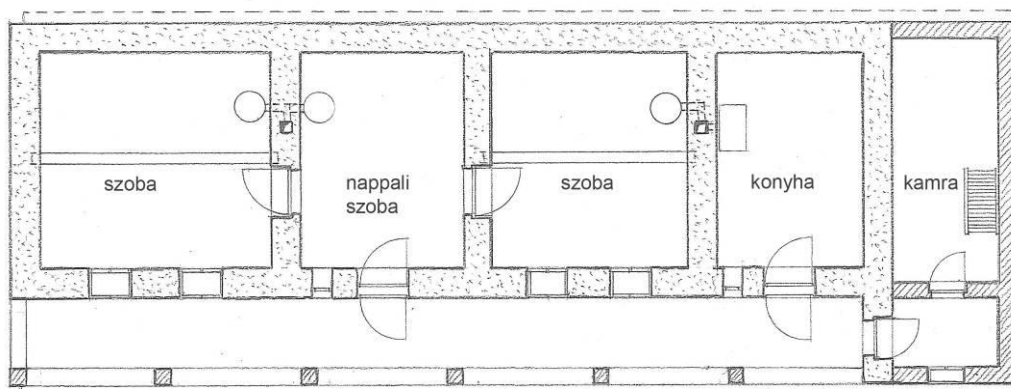
60. Az *Ignéczi-ház* '60-as években módosult alaprajza, kamrával megtoldva (forrás: saját ábra)

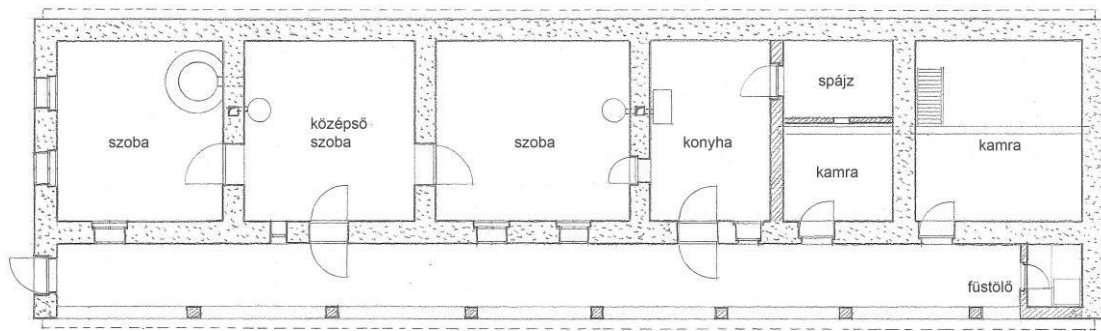
62. A Huber-ház módosult alaprajza a spájzzal (forrás: saját ábra)

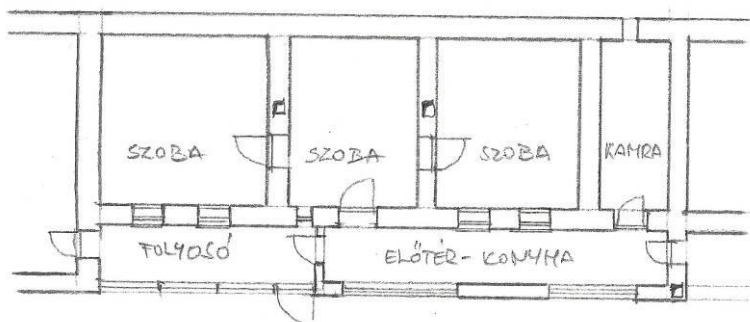
63. A Szeitz-ház módosult alaprajza a tornác becsukását követően (forrás: saját ábra)

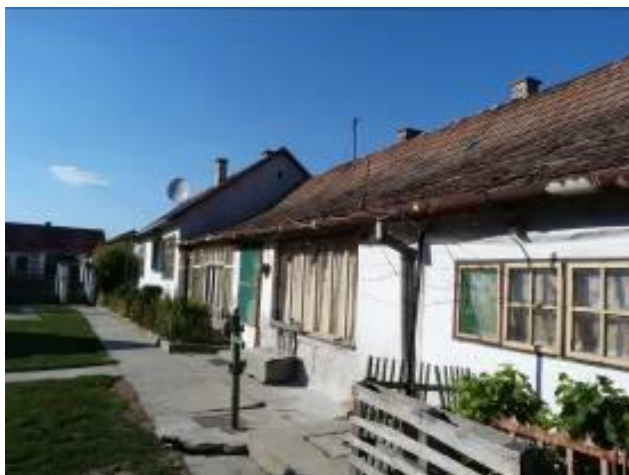
64. A Szeitz-ház befalazott tornáca kívülről (forrás: saját fotó)

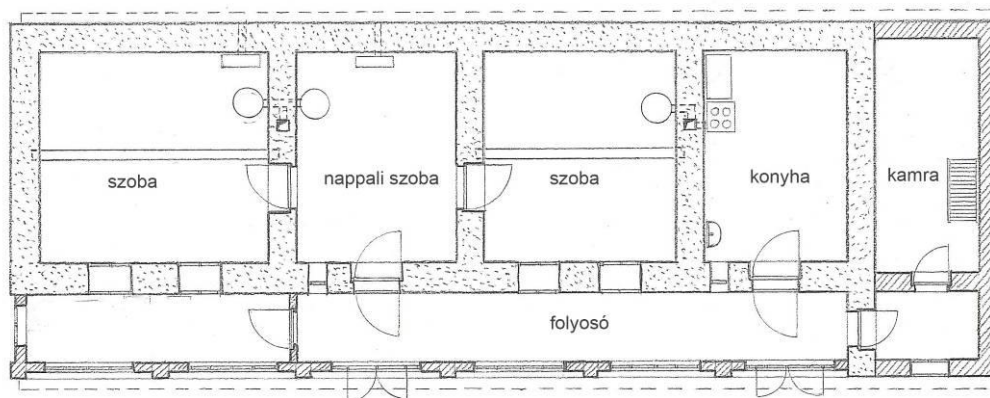
67. Az *Ignéczi-ház* módosult alaprajza a tornác befalazása után (forrás: saját ábra)

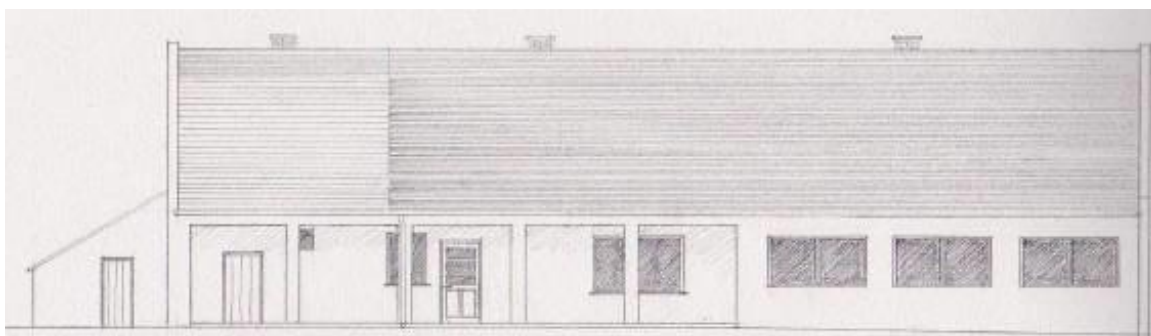
69. a Mayer-ház udvari homlokzata a tornác befalazása után (forrás: saját ábra)

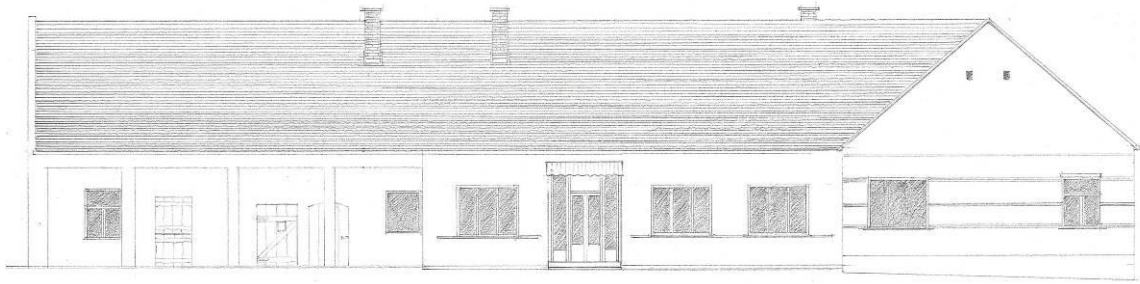
70. A Bohner-ház udvari homlokzata az átépítést követően (forrás: saját ábra)

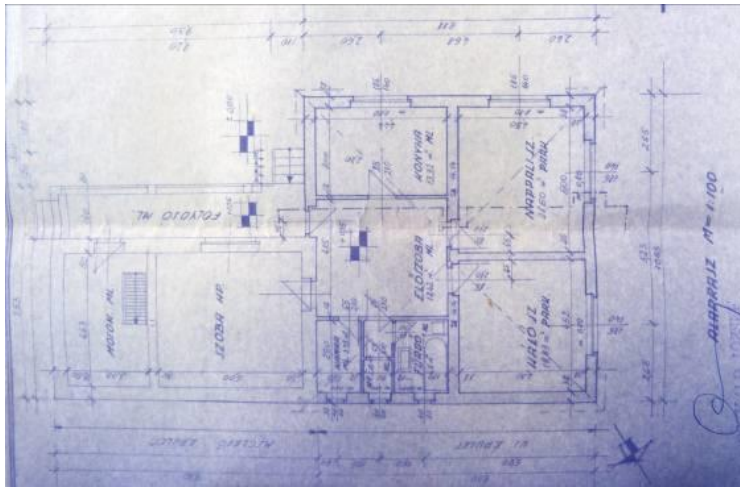
71. A Huber-ház átalakítási tervének alaprajza (forrás: Huber család)

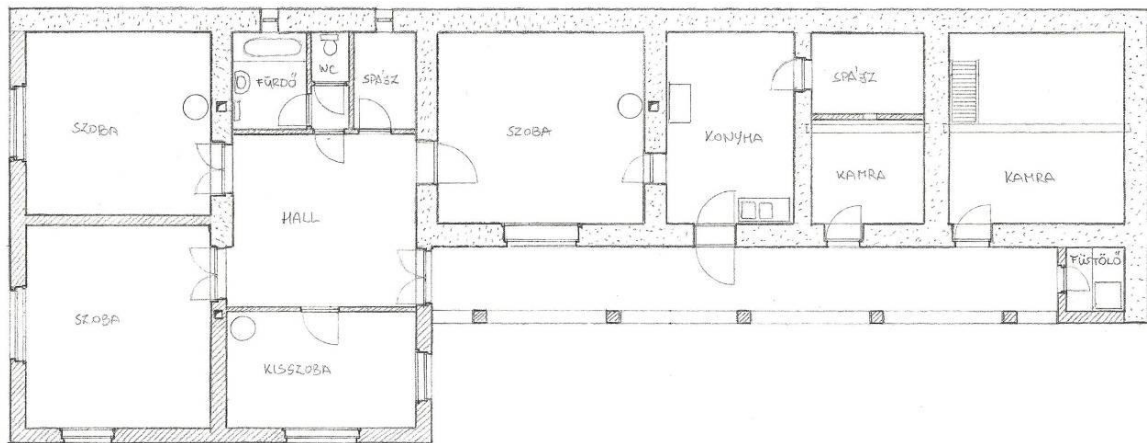
74. A *Huber-ház* módosult alaprajza az átépítést követően (forrás: saját ábra)

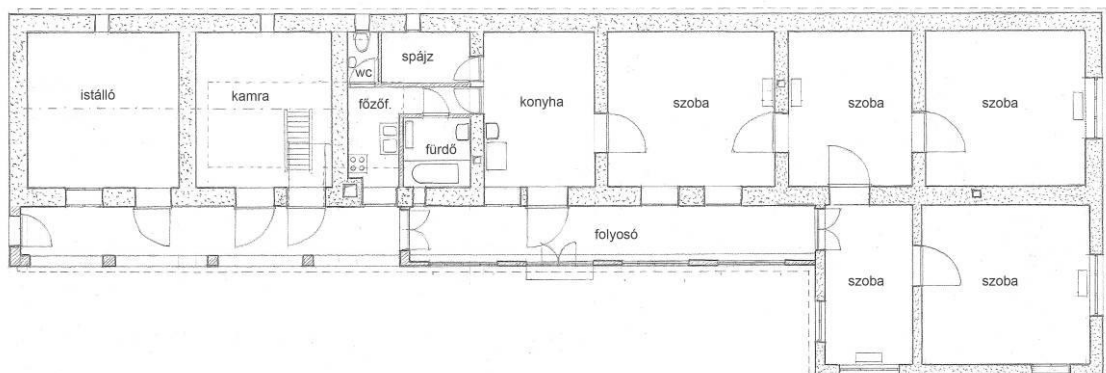
75. A *Bohner-ház* módosult alaprajza az átépítést követően (forrás: saját ábra)

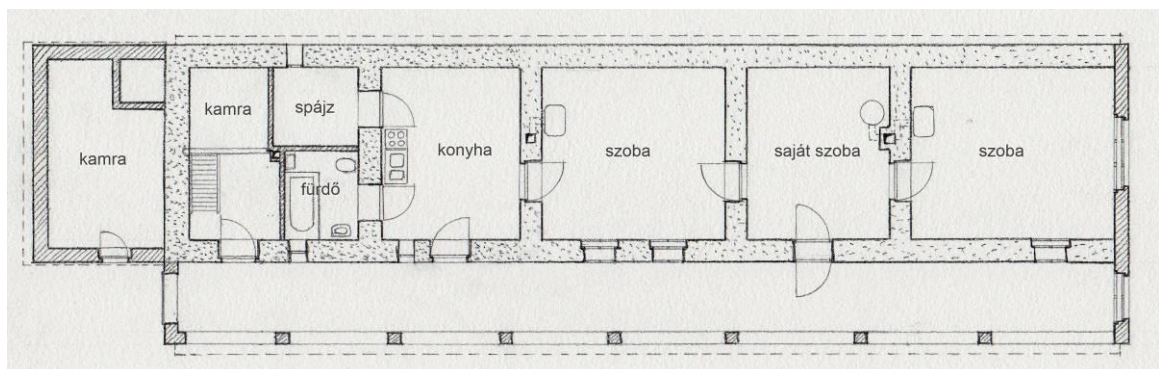
78. A Mayer-ház 1975-ben módosult alaprajza (forrás: saját ábra)

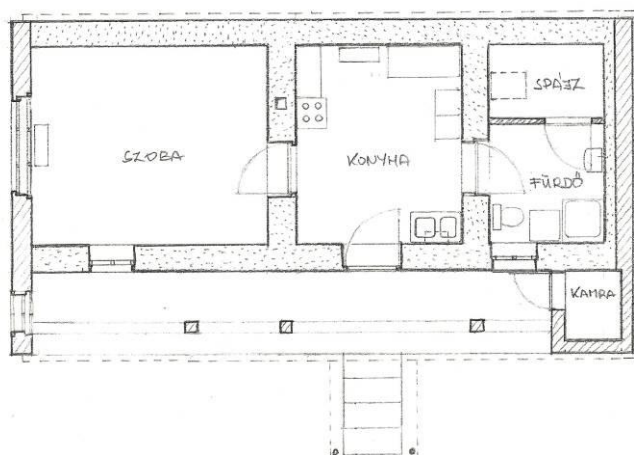
82. A Greksa-ház 2000-es években módosult alaprajza (forrás: saját ábra)

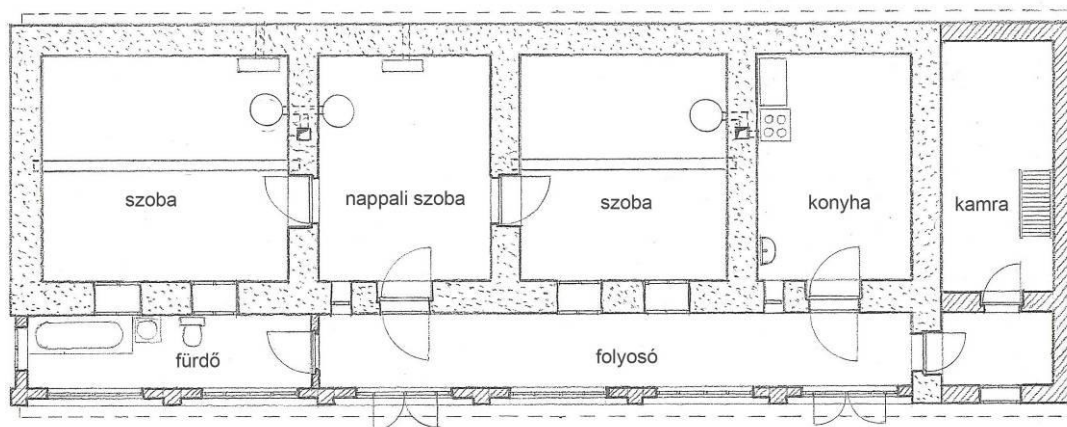
83. Az Ignéczi-házban kialakított fürdő (forrás: saját ábra)

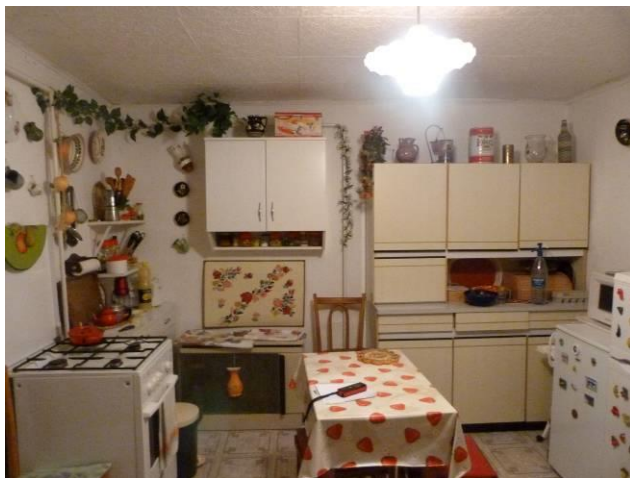
85. Linóleum padló és polisztirol álmennyezet a *Greksa-ház* konyhájában (forrás: saját fotó)

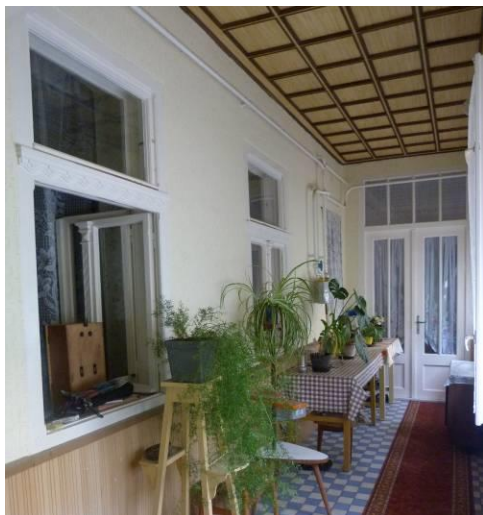
86. Kazettás álmennyezet a *Bohner-ház* folyosóján (forrás: saját fotó)

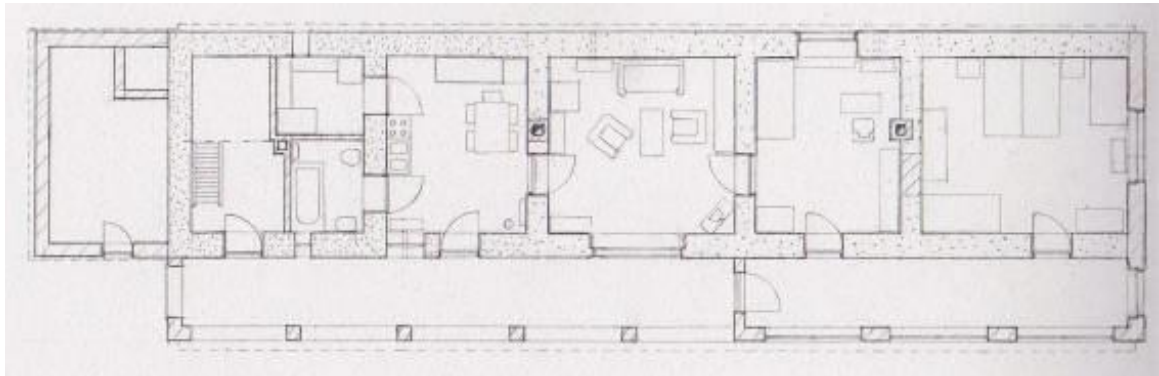
91. A Mayer-ház alaprajza a '90-es években (forrás: saját ábra)
