**Rudas Közgazdasági Szakközépiskola, Szakiskola és Kollégium**

**Emberek élnek ott, ahol a part szakad...**  
**a táborállási és a kulcsi magaspartok**  
**csuszamlásos domborzatfejlődése**

**Készítette: Vida Zoltán**

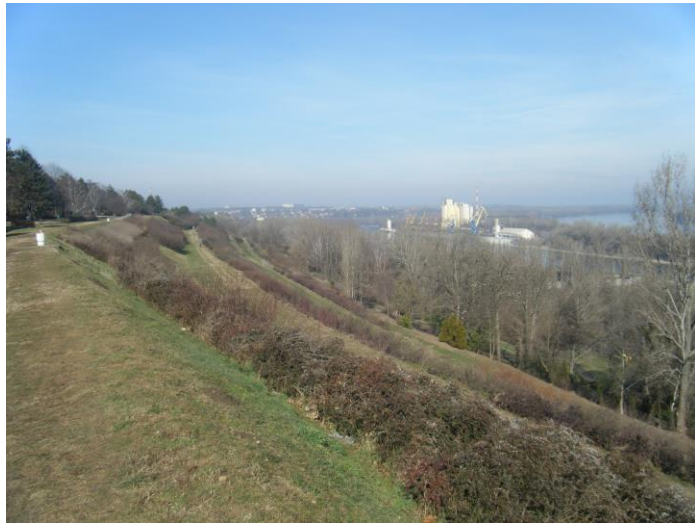
2. kép A rézsűszerűen kialakított tereplépcsők

Felszínét tekintve a védőmű a város felől egy, a város szintjével egybeeső sétánnyal övezett övárokból kezdődik. A sétányról lenézve láthatjuk a rézsűszerűen kialakított tereplépcsőket (2. kép). A lépcsők fokai kialakításuk idején derékszöget zártak be, ma már kissé a Duna felé lejtnek. A meredek lépcsőrendszer egy kisebb lejtésű, ún. törmelékletjtőben folytatódik. A törmelékletjtő pedig a teljesen vízszintes, feltöltött kazettákba torkollik.

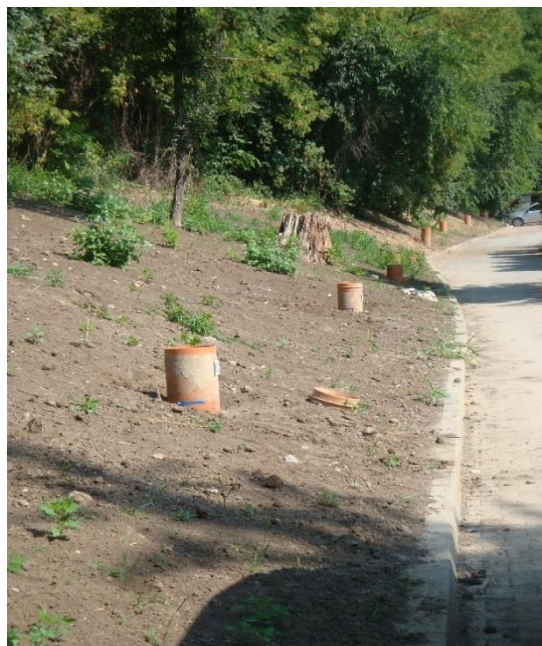
3. kép Drének felszínre bukkonása a Harcsa utcában  
(Forrás: a szerző)

- a Duna-ártérrel az Ivó utca alá menő réselt szűrőcsöves drénrendszer és az azokra telepített ejtőkutak (3. kép)
- Harcsa utca vágás vízelvezetése és Dunai vízkivezetése
- a partéli repedés betömése és a terep elegyengetése
- az Ivó utca ideiglenes vízelvezetése
- 10 db talajvízszint ellenőrző (monitoring) kút és 24 mozgásmérő pont létesítése.

készült, a mozgási intenzitáshoz igazított 10-20 m-es távolsággal. (3., 4. kép)

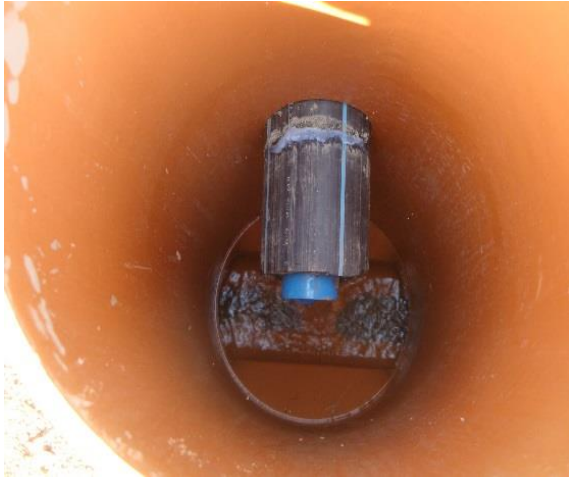
4. kép Drén kivezetése  
(Forrás: a szerző)

A kavics anyagú függőleges ejtőkutak elkészítése után készültek el a réselt tekercselt PVC szűrőcsövek (D1, D2, D3, ..., D30 jelű vízszintes csápok) irányított (pilótafuratos, vagy rádiószondás vezérléssel) fúrással, esetleg sajtolással (5. kép). Ezek a létesítmények a háttér-összletből érkező talaj-és rétegvizek gyors elvezetését (az összlet szárítását) biztosítják a Dunába. Összesen 23 db drén

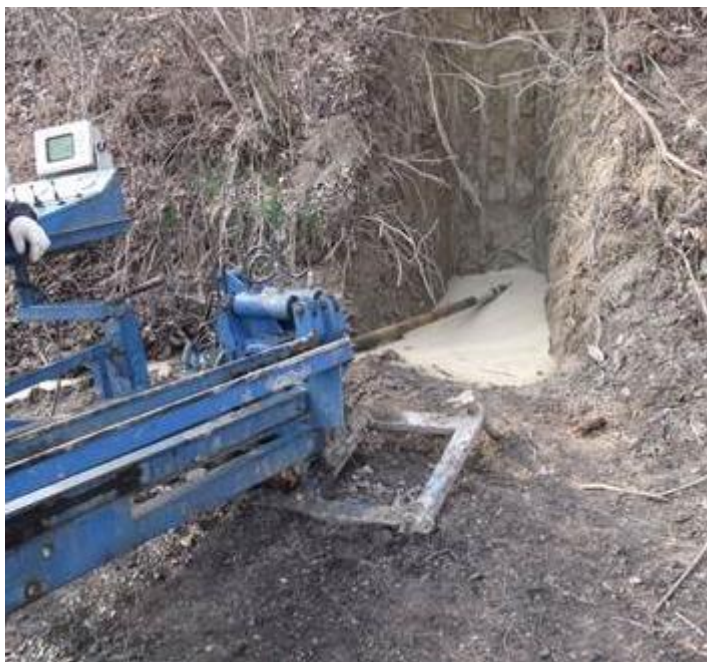
5. kép Mélyszivárgó drének sajtolása (Forrás: Sycons Kft.)

A víztelenítő szűrőcsövek 65 mm átmérőjű speciális tekercselt - műanyag csövek, befelé szélesedő rés-kialakítással (5. kép). Hatásmechanizmusuk olyan, mintha kavicsolással alakítanánk ki körülötte szűrőtestet. Kezdetben a környező talajból a résméret alatti tartománynak megfelelő szemnagyságú kisebb anyag-bemosódás (finom szemcsék) történik, de amikor a természetes szűrőtest kialakul a cső körül, a bemosódás megszűnik.

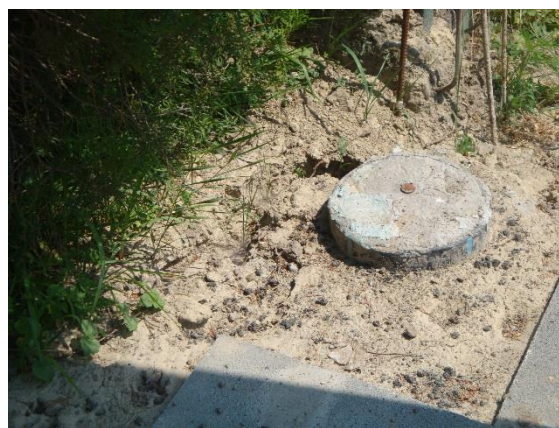
6. kép Az ejtőkutak megjelenő nyoma (Forrás: a szerző)

Felszínen megjelenő nyoma az ejtőkút rendszernek nincsen, csak a megfigyelő kúttá kialakított béléscső jelenik meg a közterületeken (6. kép).

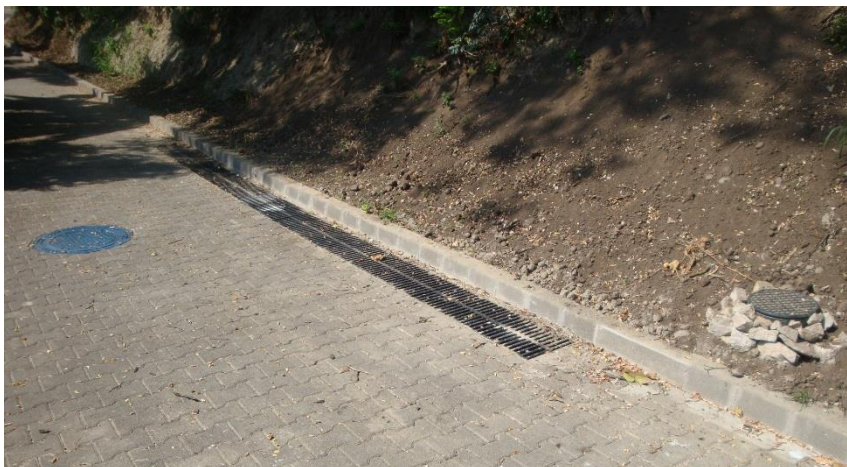
7. kép Vápas vízelvezető a Harcsa utcában (Forrás: a szerző)

A Harcsa utcai partfal körömvonalon futó szakasza 190 m hosszban kétfunkciós (út-vízelvezető) létesítményként épült meg. Ami kétoldalt kiemelt "K" szegélyes létesítmény, mely közepre 10 cm mély vápába lejt. A partfalról lefolyó vizek a mélyponton (Üdülő sor 42. mögött) létesülő rácsos aknába jutnak.

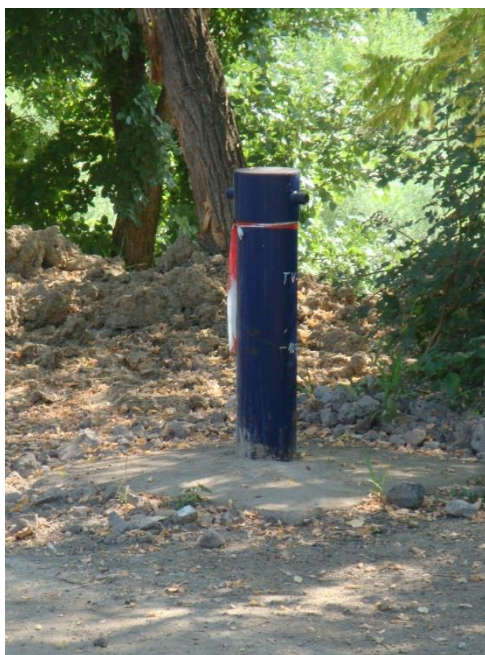
8. kép Monitoring kút (Forrás: a szerző)

Mivel a partszakasz stabilizálásának legfontosabb tényezője a talajvízszint csökkentés, ezért ennek ellenőrzésére 10 db figyelőkutat terveztek. (8. kép)

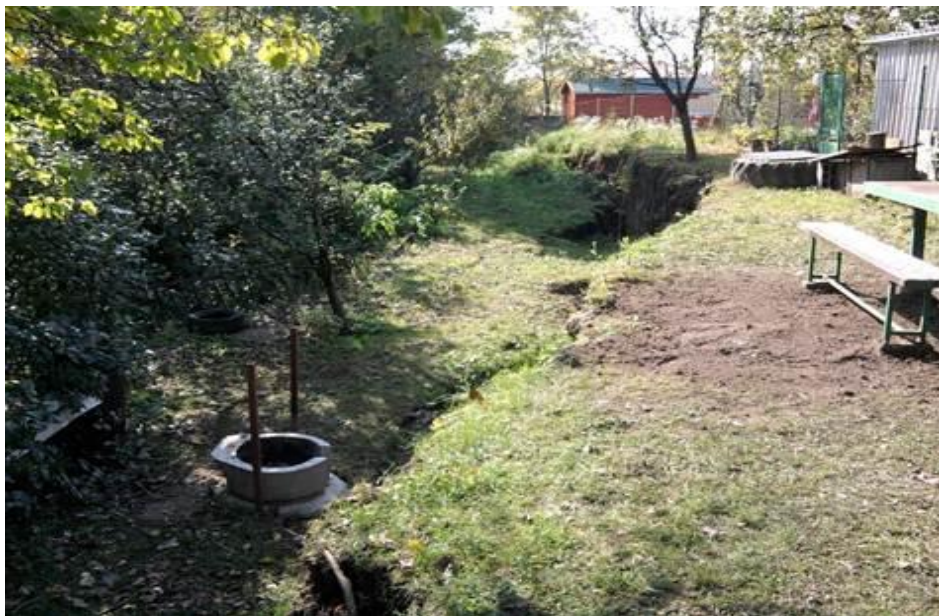
9. kép Ivó utcával párhuzamos szakadás 1/1 (2010-10-13) (Forrás: Sycons Kft.)

A 2010 novemberében kezdődött mozgás azóta sem állt le, a leszakadt partfal mozgása változó sebességgel, de folyamatosan halad. Az alábbi képekből (9-12. kép) a mozgás nagyságára és ütemére lehet következtetni (Kisely, 2011):

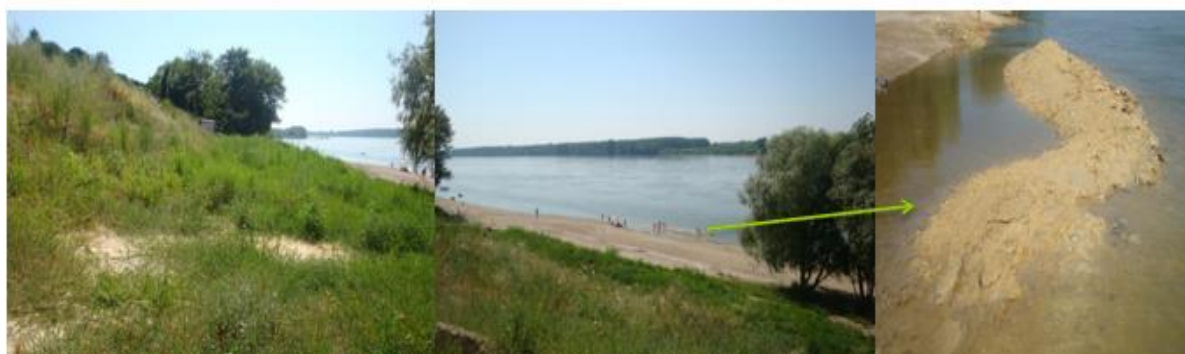
19. ábra A kulcsi mederfenék felgyűrődése (Fényképeket készítette: a szerző)

Az utóbbi időszak mozgásait, a terep, a lépcsők, a 2665/7 hrsz. ingatlanon állt hétvégi ház repedéseit már a 2010. májusi nagy esőzések után észlelték. Később újabb repedések keletkeztek, a régebbiek tágassága nőtt. Október közepén azután a Dunasor É-i végénél, a Sötér sétány alatti domboldalon jelentős mértékű felszín közeli talajmozgások történtek. A Duna árhullámának a levonulása után a mozgások észrevehetően felerősödtek. A megcsúszott tömeg feltorlódott a Dunában a part közelben. (19. ábra, 15. kép)

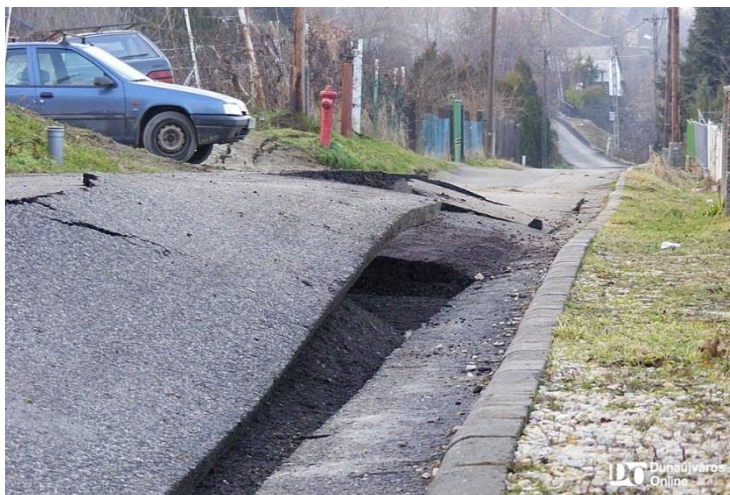
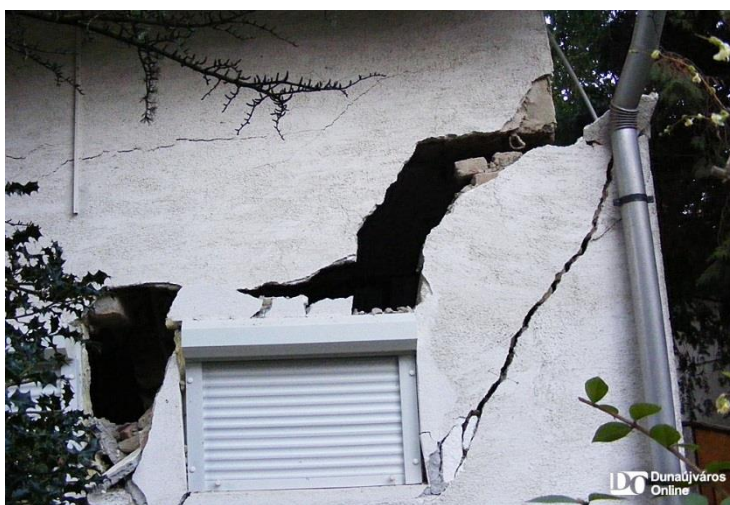
13-14. kép Kulcsi utcaképek  
(Forrás: Dunaújváros Online, 2011)

A viszonylag gyors éjszakai csúszás a domboldal Deák Ferenc u. É-i végétől a Hullám u. D-i végéig, mintegy 370 m hosszon következett be, a Deák Ferenc u. és a Duna közötti 130 m széles sávban (19. ábra). Épületek, utak, járdák, kerítések, vízelvezető folyókák károsodtak, több helyen elszakadtak a villanyvezetékek (13-14. kép). A felszínen nagy tágasságú repedések alakultak ki. A lejtős felszínű domboldal altalaja a tömegének a hatására lefelé és kifelé mozdult

el több deciméteres nagyságrendben. Helyenként a megcsúszott terület felett, a „lezökkenések” mögött mozdulatlanul maradt meredek (közel függőleges) rész megtámasztás nélkül maradt, így a felszínmozgás várhatóan „hátrálni” is fog.

2011. január 17-én 23 óra körül hangos robajjal megcsúszott a Dunára néző Deák F. u. – Hullám u. környezetének altalaja. Több ház életveszélyessé vált. A sérült házakat statikusok vizsgálták. A talajmozgás három területen nagyszámú ingatlant érintett.
