**NYÍREGYHÁZI FŐISKOLA  
MŰSZAKI ÉS AGRÁRTUDOMÁNYI INTÉZET  
NYÍREGYHÁZA**

**SZEMÉLYGÉPJÁRMŰ FÉKRENDSZER  
HŐMÉRSÉKLET-VÁLTOZÁSAINAK VIZSGÁLATA**

**Tudományos diákköri dolgozat**

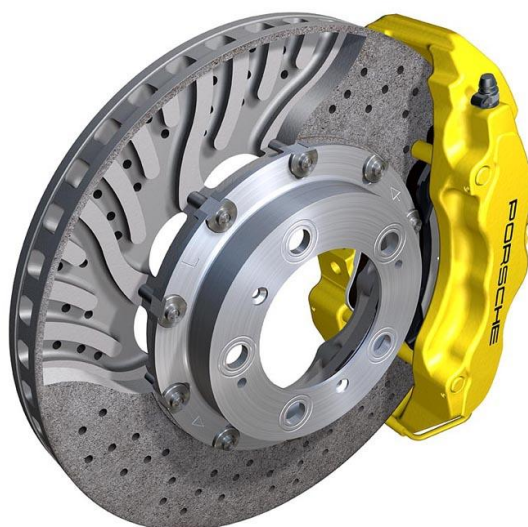
11. ábra. Két részből álló CCB féktárcsa kialakítása hat dugattyús fix nyereggel

Napjainkban a versenysportban és a nagyobb teljesítményű járműveknél alumíniumrészecskéket tartalmazó kompozit (Al-MMC) és két részes kerámia mátrix kompozit (CMC, CCB) anyagokat is használnak kisebb tömegük, hosszabb élettartamuk és legfőképp hatékonyabb fékezési jellemzői miatt (11. ábra). Ezen féktárcsák tömege kisebb, mint az azonos méretű öntöttvas féktárcsáké, így a járművek rugózatlan tömege is kisebbé válik. Magas előállítási költségük miatt az ezekből az anyagokból készült féktárcsák még csak a nagy teljesítményű és prémium kategóriás járművekhez érhetőek el.

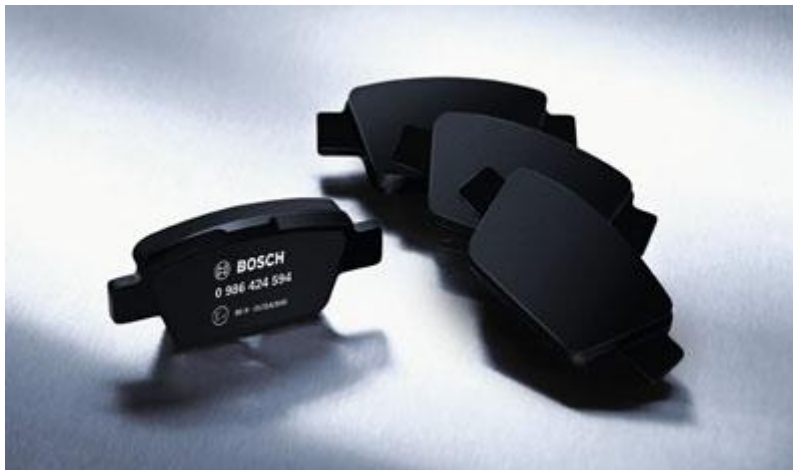
**12. ábra. Fékbetétek feléptése**

Ezen követelményeket szem előtt tartva sokáig szövet és pamutszálakat, majd azbesztet alkalmaztak a súrlódó felület szövetszerkezetének kialakításához, de az azbeszt mérgező tulajdonságait figyelembe véve ezt később felváltották a réz és horgany szálak, valamint a különböző szintetikus anyagok. Ezen anyagok alkalmazásával a drága szálszövési technológia is kiválthatóvá vált, és egyszerű sajtolással alakítják ki a kopóréteget. Ezek a betétek gyártása olcsóbb és kedvezőbb tulajdonságúak elődjeiknél.

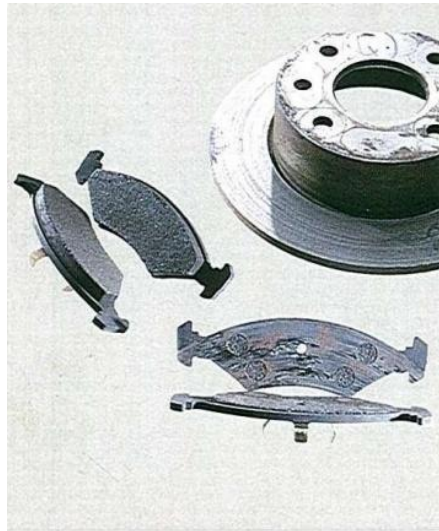
- Hatás: Folyamatosan köszörülő zaj, vibráció és alacsony fékhatékonyság. Esetleg a kiegyenlítetlen fékhatás miatt a jármű fékezésekor az egyik oldalra húz.
- Megoldás: A féknyerget ellenőrizni kell, ki kell cserélni vagy meg kell javítani. Szükség esetén ki kell cserélni a fékbetéteket és féktárcsákat

**14. ábra. Fékbetétek egyenetlen kopása**

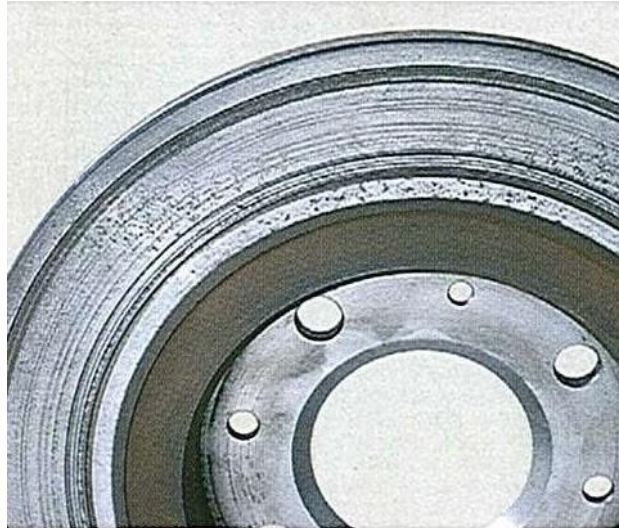
- Ok: A mély hornyokat a betétek és a féktárcsa közötti laza, koptató hatású szemcsék okozzák. Az idegen törmelék kívülről (út, por, víz), vagy rosszul elkevert súrlódó anyagból jut be a fékrendszerbe.
- Hatás: Zaj, fékezés és normál futás közben, illetve kisebb fékhatékonyság és kisebb érintkező felület.
- Megoldás: Ki kell cserélni a féktárcsákat és betéteket.

**15. ábra. Hornyok a féktárcsán**

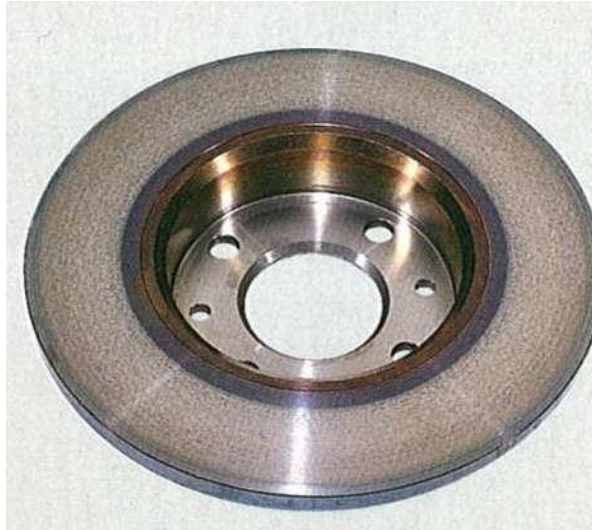
- Ok: Rossz bekopás. Ez normális jelenség az új alkatrészek esetén a betét- és a tárcsavastagság kismértékű eltérései miatt. Ha nincs megfelelő bekopás, akkor a súrlódó felületek túlhevülhetnek, ami miatt a súrlódó felületek fémszerkezete megváltozik.
- Hatás: Alacsony hatásfokú fékezés a lecsökkent súrlódás miatt. Vibráció jelentkezhet, ami erősödik a betét és a féktárcsa élettartama során.
- Megoldás: Ki kell cserélni a féktárcsákat, és be kell tartani a megfelelő beágyazási eljárásokat, például csak mérsékelten szabad használni a féket az első 200 kilométeren!

**18. ábra. Féktárcsa elszíneződése**

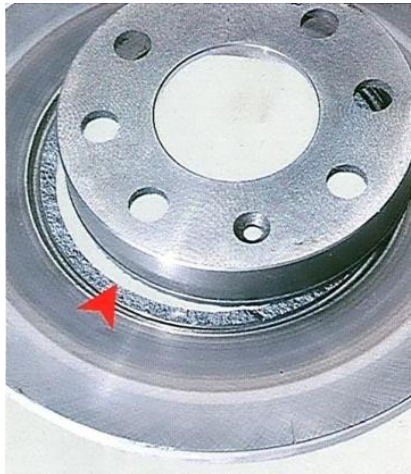
gyártó által javasolt meghúzási nyomatékot és meghúzási sorrendet. A féktárcsák felszerelése előtt ellenőrizni a féknyereg és a tengely beállítását és összeszerelését.

**24. ábra. A féktárcsa koronájának leválása**

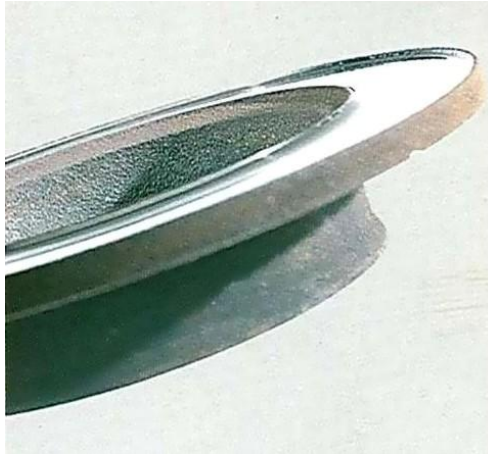
- Ok: A féktárcsákat nem ellenőrizték rendszeresen, vagy nem cserélték ki a megfelelő időben.
- Hatás: A teljesítmény lecsökken, vibráció és túlzott mértékű zaj lép fel fékezés közben.
- Megoldás: A fékrendszer és a kapcsolódó alkatrészek teljes körű vizsgálata. Ki kell cserélni minden hibás alkatrészt, majd új féktárcsákat kell beépíteni, figyelembe véve a gyártó által javasolt meghúzási nyomatékot és meghúzási sorrendet. Biztosítani kell a jövőbeni ellenőrzést és a rendszeres karbantartást.

**27. ábra. Túlzott mértékű kopás**

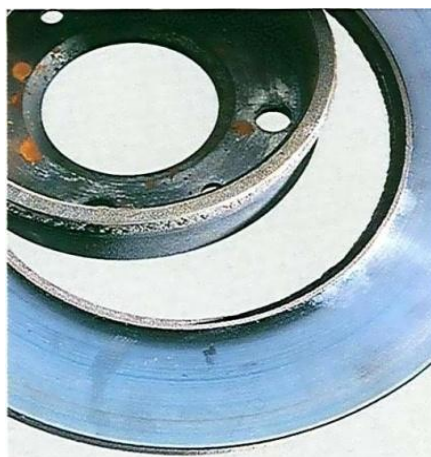
- Ok: A túlságosan kopott fékbetétek miatt fémes súrlódás lép fel a tartólemez és a féktárcsa között, ami miatt a féktárcsa felülete túlzott mértékben kopik. A tárcsafelület nagyon vékony anyaga miatti rossz hőtovábbítás túlhevülést eredményez, ami végül törést okoz.
- Hatás: A korona és a tárcsa felületének szétválása. A fékrendszer teljes mechanikus meghibásodása.
- Megoldás: Ellenőrizni kell a féktárcsa vastagságát a betétek minden egyes cseréje során. Ki kell cserélni a féktárcsákat, mielőtt azok elérik a kopási határértéket (minimális vastagság). Biztosítani kell a jövőbeni ellenőrzést és rendszeres karbantartást.

**28. ábra. Teljes mechanikai sérülés a kopás miatt**

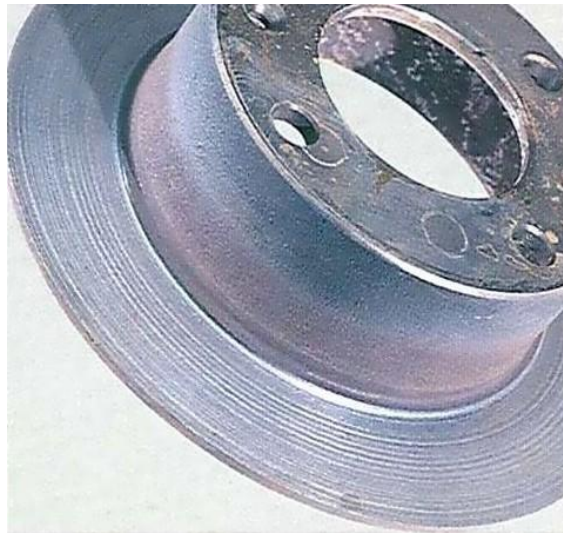
- Ok: A fékbetét túlzott, vagy teljes kopása miatt a fékbetét tartólemeze hozzáér a féktárcsához (fémes érintkezés), ami károsítja a féktárcsa felületét.
- Hatás: Nagyon rossz fékhatékonyság, megnövekedett fékút és csikorgó zaj.
- Megoldás: Ki kell cserélni a féktárcsákat és betéteket. Ahol van ilyen, ott ellenőrizni, hogy a betét kopásjelzőjének áramköre megfelelően működik.

**29. ábra. Erősen kopott féktárcsa hornyokkal**

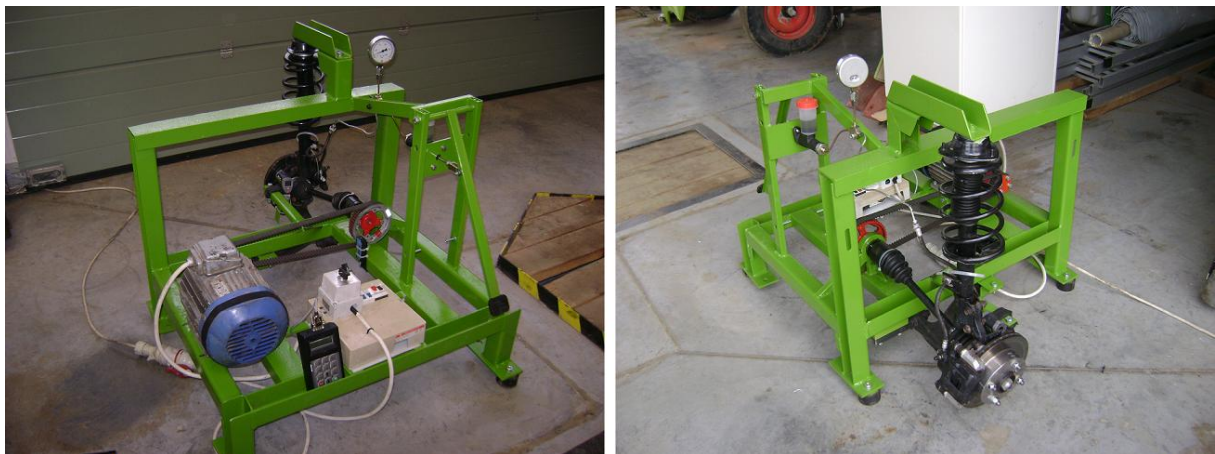
**31. ábra. A próbapad**

A tesztelés előtt referenciaméréseket végeztem egy azonos típusú gépjárművön, mint aminek alkatrészeiből felépült a próbapad.

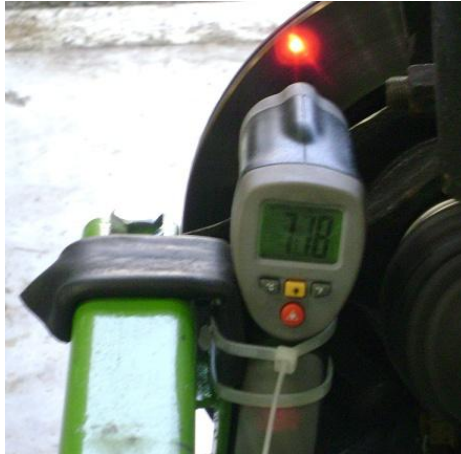
A mérőeszközt egy fix ponton rögzítettem az állványra, és a féktárcsa hőmérsékletét dinamikusan az adott kerületen mérte. Az infravörös mérési elven működő eszköz  $\pm 1^\circ\text{C}$ -os pontossággal képes megadni a célfelület hőmérsékletét annak mozgása (forgása) közben.

32. ábra. Infra hőmérő fix elhelyezése a konzolon

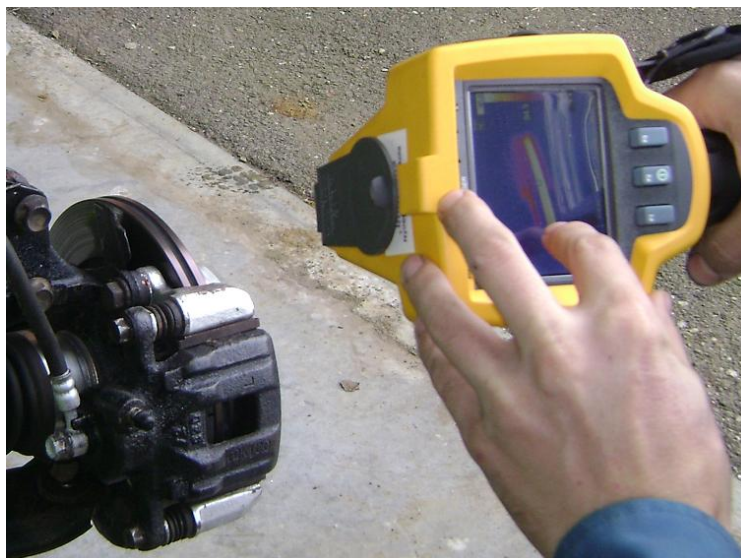
A hőkamerával készült képeken a pontos hőmérsékleti értékek mellett a hőeloszlás és a féktárcsa, valamint a fékbetétnek az érintkezési síkjai közötti eltérés figyelhető meg. Ezek a képek jó kiindulási alapot adnak a későbbiekben a féktárcsa különböző átmérőin megjelenő egyenetlenségek helyének meghatározásában.

**37. ábra. Féktárcsa hőelvezetésének vizsgálata Fluke Ti32 típusú hőkamerával**

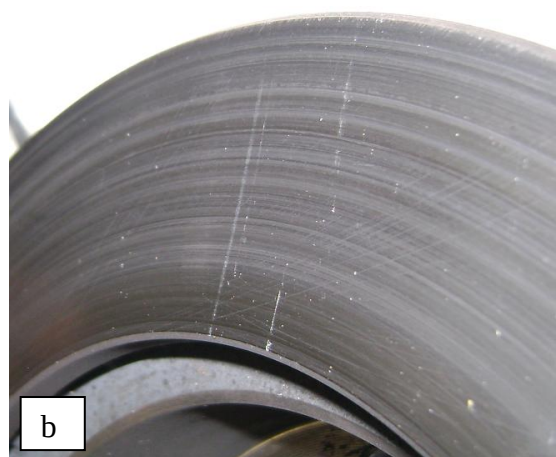
**41. ábra. A féktárcsa felülete használat előtt (a) és után (b)**
