**SZÉCHENYI ISTVÁN EGYETEM**

Közlekedési Tanszék

## **Tudományos Diákköri Konferencia**

Kerékpáros oktató túraprogram Győrben

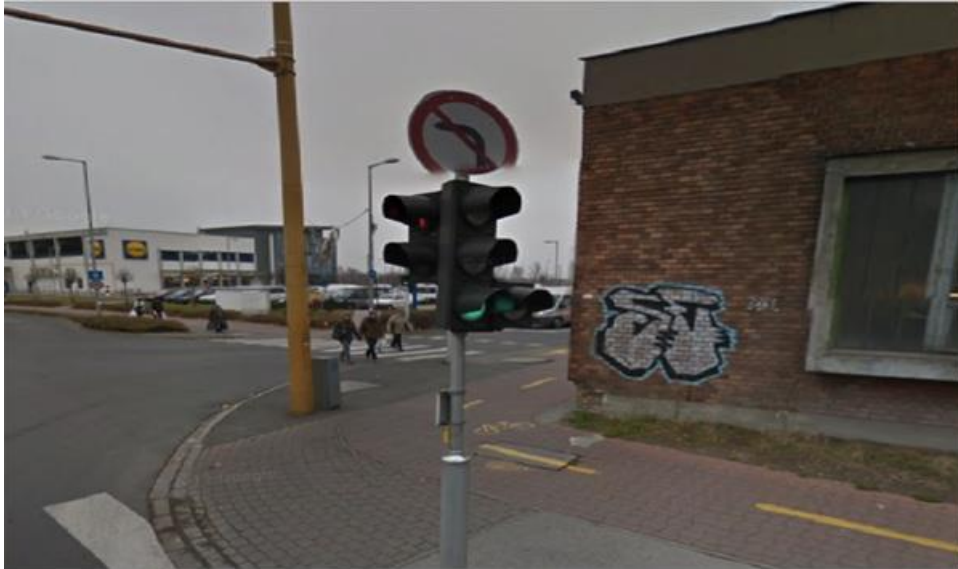
1. ábra Tihanyi Árpád út – Mészáros Lőrinc utca kereszteződés [4]

A képen látható, hogy a kerékpárút a kereszteződés előtt derékszögben „megtörik”. A képen jobbról érkező kerékpáros, az épület miatt nem láthatja a jobb kéz felől érkező gyalogost vagy kerékpárost. Indokolatlan konfliktus keletkezik. A probléma gyökere a járdára felkényszerített kerékpárút, ahol nem áll rendelkezésre megfelelő hely annak biztonságos kialakítására.

Elsőnek egy igen gyakran előforduló eset, egy olyan útszakaszon, ahol kutatásaink során, sok kerékpáros balesetet fordult elő. A konkrét kialakítási probléma 1. ábrán látható a Tihanyi Árpád út és Mészáros Lőrinc utca kereszteződésénél.

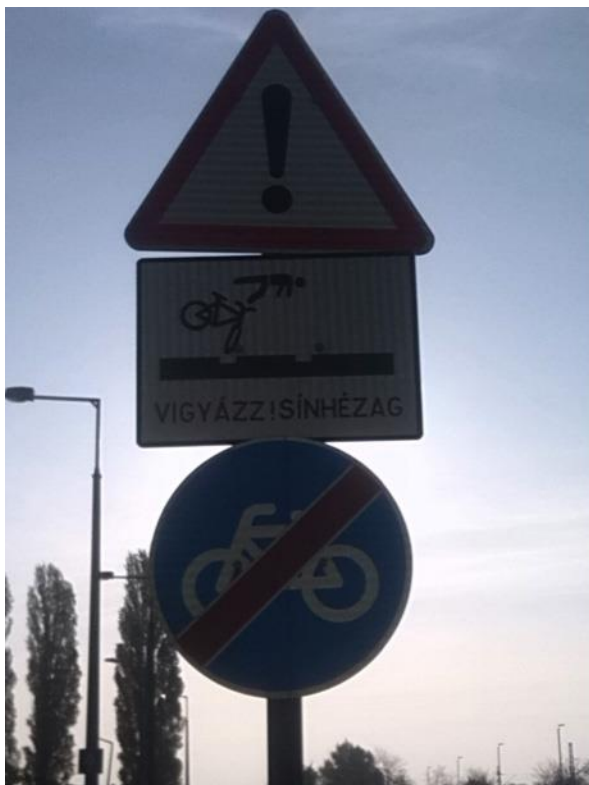
2. ábra „Kerékpárút vége” [5]

Másik eset a Kandó Kálmán út végén található Gyárvárosban. Az üdvözlendő, hogy itt is kiépült a kerékpárút. Az útszakasz nagy forgalmat bonyolít le, ebből jelentős a teherforgalom. Emellett sokan kerékpároznak, hiszen sok munkahely érhető el ezen az útvonalon. Így, ahol hely volt az út mellett, ott kialakításra került kerékpárút. Az terület érdekessége, hogy igen sok az itt maradt, ritkán használt, vasúti átkelő. Az átkelők sajnos igen széles sínhézzal rendelkeznek, amely veszélyes az egynyomú járművek számára. A tervezők igen nagy leleményességgel, azonban feltalálták magukat, amelyet a 2. ábrán láthatunk. A kerékpárút véget ér, a kerékpáros folytathatja útját gyalogosan vagy ahogy akarja. Ezután, ha széles kerekekkel rendelkezik, megközelítheti az átkelőt (3 ábra), ha nem akkor sajnos beragad és a 2. ábrán látható módon jár. Amíg nem épült ki a kerékpárút, a kerékpárosokat semmi nem figyelmeztette a veszélyre, vagyis mindenki a saját kárán tapasztalta meg az átkelők jelentette veszélyt.

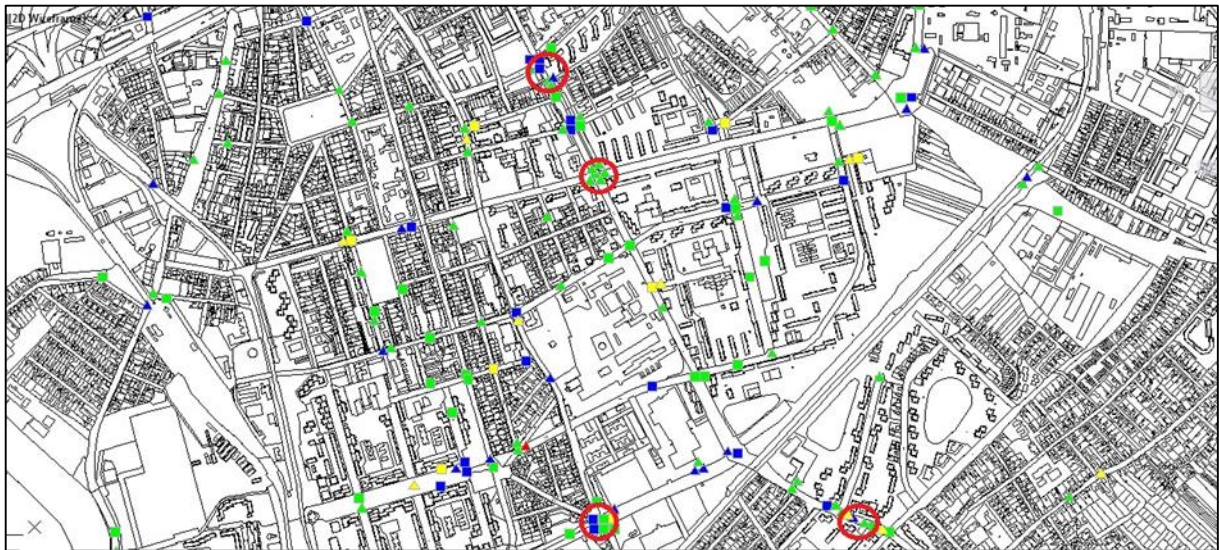
10. ábra Baleseti ponttérkép (részlet) [10]

A teljesség igénye nélkül kiemeltünk néhány baleseti gócpontot a városból. Kutatásunk során felfigyeltünk egy kritikus útszakaszra Győrben. A Tihanyi Árpád úton igen sok baleset fordult elő az általunk vizsgált időszakban, amelyek jellemzően kereszteződésekre korlátozódnak, s ez látható a 10. ábrán. A 2008-2012-es időszakban 27 db baleset fordult elő az útszakaszon, az összes baleset több mint 7%-a!. Az úton végig teljes hosszában kerékpárút is vezet, így nem meglepő, hogy a 27 balesetből 25 kereszteződésben történt. Megállapítható, hogy a kerékpárút önmagában nem szünteti meg a konfliktusokat. A kerékpárosok a balesetek 48%-áért voltak felelősek. Megfigyeltük, hogy igen magas arányban fordultak elő súlyos balesetek mintegy 33%-os aránnyal, amely meghaladja a városi átlagot.

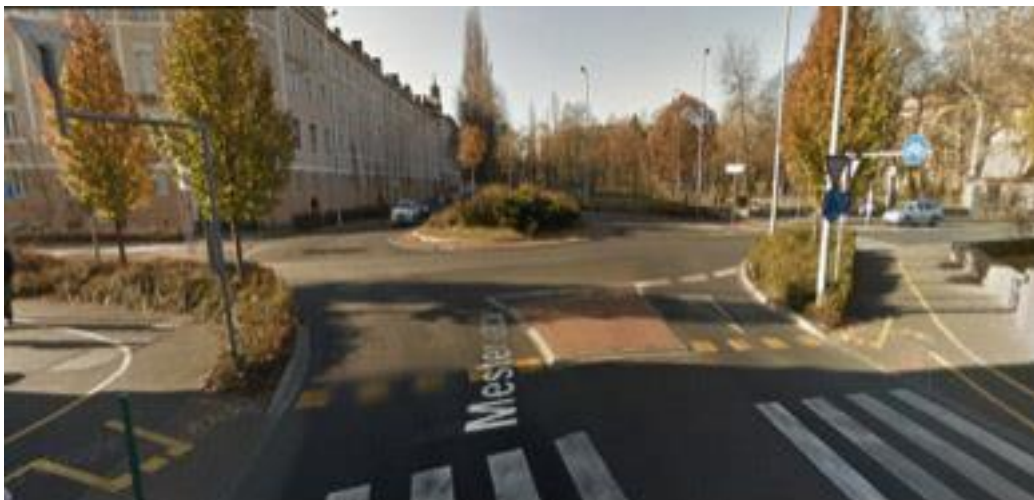
11. ábra Tihanyi Árpád út – Mester utca kereszteződés [4]

A baleseti ponttérkép alapján választottuk ki ezt a kereszteződést, amely a 11. ábrán látható. A kereszteződésben az elmúlt időszakban 4 baleset történt, amelyből 3 súlyos sérüléssel végződött. Ami még figyelemre méltó, hogy ezekből mindegyik esetben a kerékpáros volt a baleset okozója. A tapasztalatok alapján, a kerékpárosok nem veszik figyelembe, hogy elsőbbségadási kötelezettség vonatkozik rájuk és körültekintés nélkül hajtanak be a kereszteződésbe. A gyorsan érkező kerékpárosokra nincsenek felkészülve az autósvezetők, így a baleset csak szerencsével kerülhető el. Sajnos ez előbb elmondottak jellemzik a győri kerékpáros körforgalmak jelentős részét. A város ponttérképén megfigyelhető, hogy a körforgalmak jelentős kerékpáros baleset „vonzó” képességgel rendelkeznek.

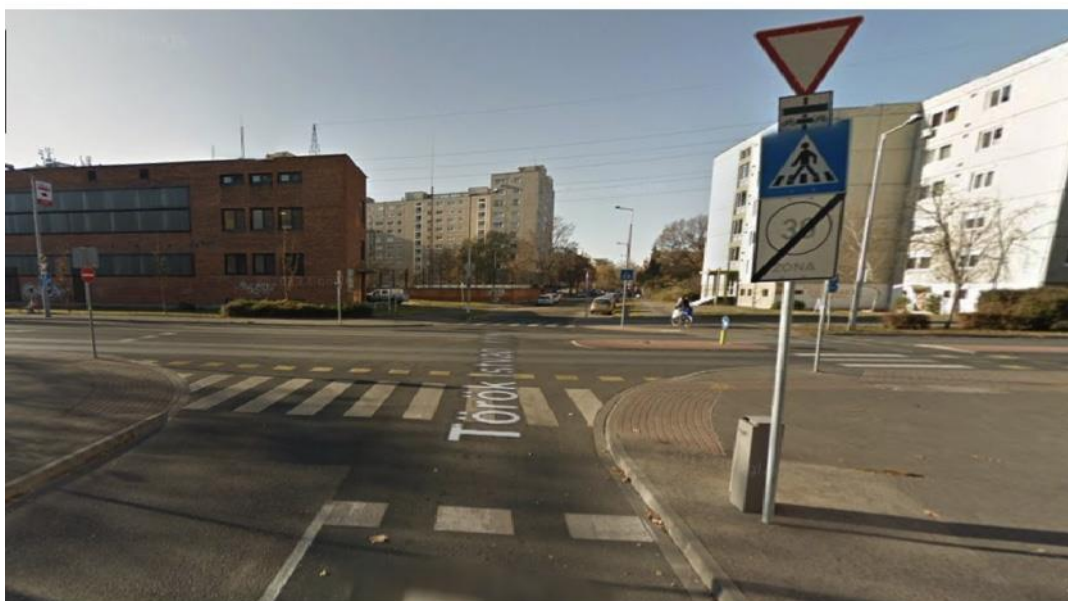
12. ábra Tihanyi Árpád út – Török István utca kereszteződés [4]

A következő gócpont (12. ábrán) délebbre található ugyanazon az útvonalon. A kereszteződésben 2 év alatt 5 baleset is történt. A jelentős különbség, hogy itt a kerékpárosok élveznek elsőbbséget. Mégis a súlyos balesetekért hasonlóan az előző kereszteződésnél itt is a kerékpárosok a felelősek. A balesetek okaiként 100%-ban az elsőbbségi szabály figyelmen kívül hagyása szerepel. A kerékpárút csak az egyik irányban közlekedhető szabályosan, tehát a gépjárművezetők nem számítanak a másik irányból érkező kerékpárosra. Az ilyen eset könnyen vezethet balesethez.

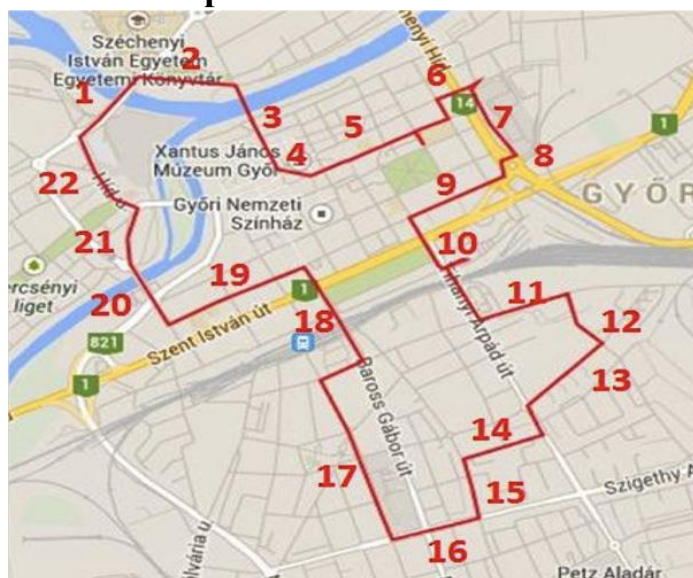
13. ábra Túra útvonala [11]

A kijelölt túra útvonala körülbelül 9 Km hosszú, és Győr belső területein halad. Az útvonal egy kört ír le, így még több útvonalat tudunk bemutatni, a túrát a Széchenyi térnél kezdenénk és itt is érne véget. A túra útvonalát az óra járásával ellentétes irányban járnánk be. Az útvonal érinti Győr legnagyobb forgalmat vonó helyszíneit, mint például: Széchenyi tér és környéke, Széchenyi István Egyetem, szórakozó helyeket, Városházát, Megyei kórházat, Vásárcsarnokot, Külső kollégium, Árkád bevásárló központot.

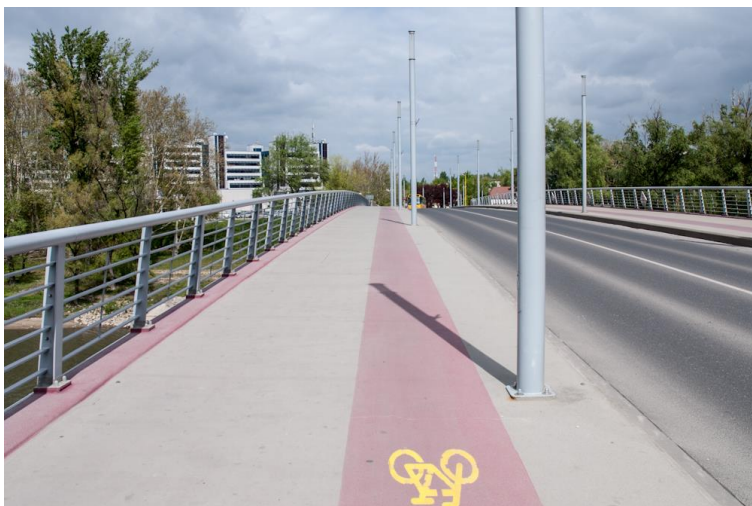
37. ábra Jedlik híd[5]

A bejárás Széchenyi István egyetemről indult, a Jedlik híd irányába. A hídon történő átkelés során a kerékpárút kiépítettsége és állapota kiváló volt. Forgalm nagyság nem volt zavaró. Veszélyforrás lehet, a hídról lefelé a jelentős sebességnövekedés.

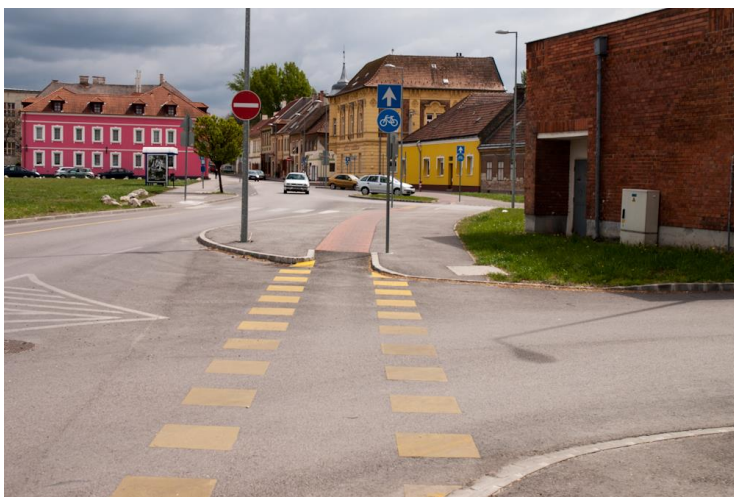
38. ábra Töltésszer utca[5]

Ezen a részen nem talákoztunk jelentős forgalommal, mint az korábban ismertette lett, nem kerékpárúton haladtunk, hanem ki kellett menni az útra, ahol a személygépjárművekkel közösen haladtunk mely magában hordozza a kerékpáros baleseteknél sűrűn elforduló elsodrásos veszélyhelyzeteket. Különösen figyelni kell az utcában található

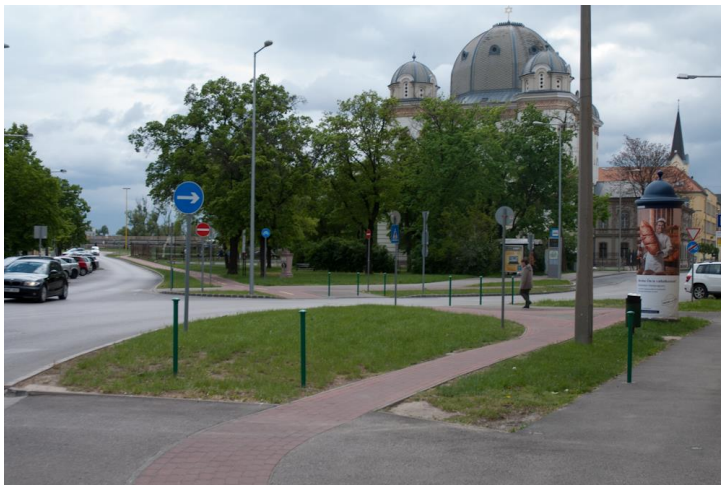
39. ábra Petőfi tér[5]

A Sziget városrészben továbbhaladva a zsinagógával szemben lévő iskolánál kiemelten figyelni kell a megálló autósok hirtelen kinyíló ajtóira. Itt sincs külön kerékpárút kiépítve csak az utca végétől kezdődően.

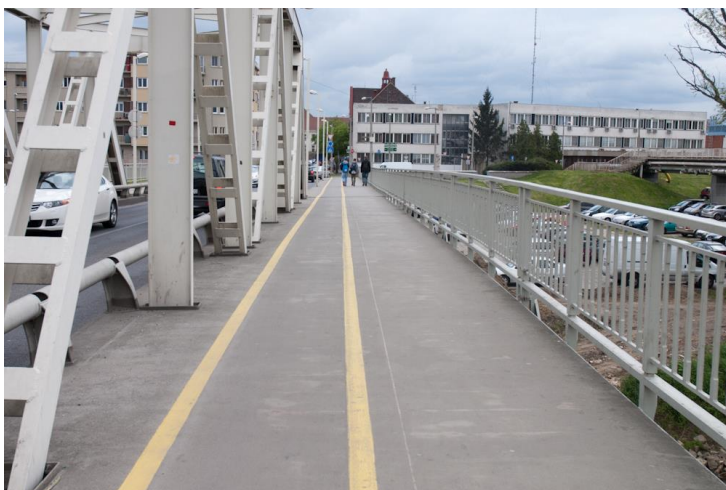
40. ábra Petőfi híd[5]

A gyalogosforgalom számára kijelölt részből van kijelölve egy vékony sáv kerékpárútnak a híd mindkét oldalán, amin útvonalunk halad. A híd eléggé szűk, reggel, délután jelentős forgalommal a közelben található iskola forgalomvonzó szerepének köszönhetően. A kerékpáros közlekedést itt nagyban megnehezíti a kerékpárosok számára fenntartott

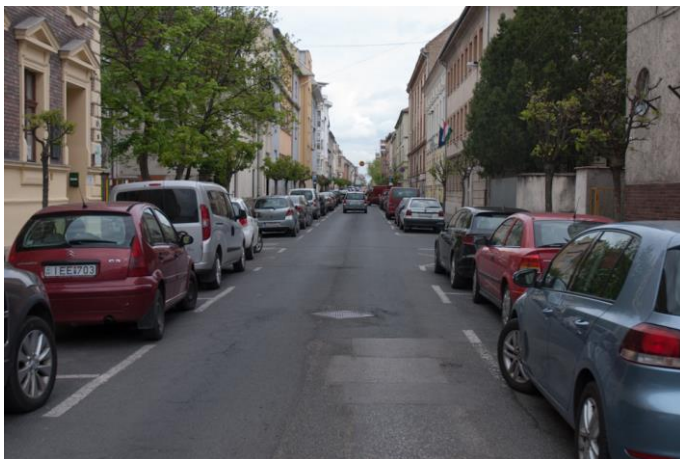
41. ábra Árpád út[5]

Az egyirányú keresztutcáknál figyelni kell az elsőbbségmegadásra az egész útszakaszon.

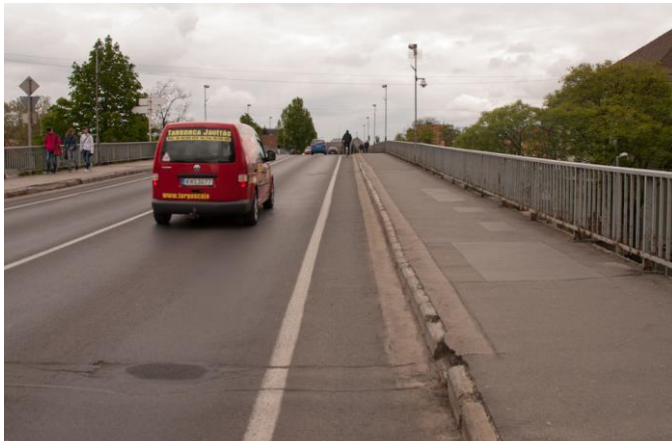
42. ábra Baross felüljáró[5]

A Sétálóutcáról feltekerve a Baross felüljáróra a közúton haladtunk tovább a kerékpársávban. Itt a legnagyobb a forgalom a mért helyszíneket tekintve. Fokozottan figyelni kell a buszokra a szűk hídon, nagy az elsodrás veszélye. A hídról lekanyarodva a vidéki buszpályaudvarhoz érkezünk, ahol az induló és érkező buszokra fokozott figyelemmel kell lennünk.

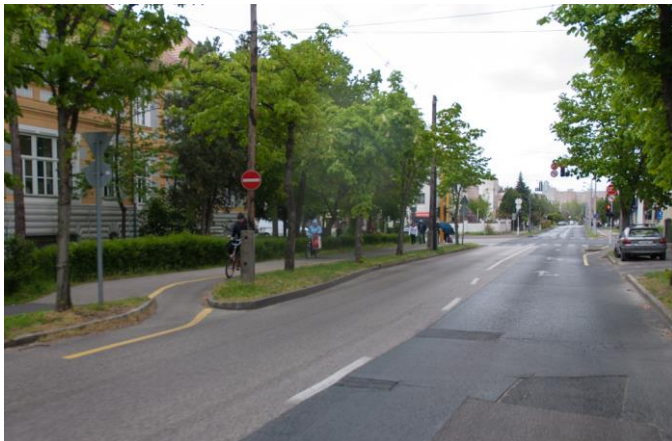
43. ábra Zrínyi utca[5]

A buszpályaudvarról balra nagy ívben kanyarodás során figyeljünk a mellettünk elhaladó gépjárművekre. A zrínyi utcán haladva újfent kerékpársávon haladhatunk a gyalogosokkal közösen. Veszélyhelyzet lehet a keresztutcákban közlekedő személygépjárművek, valamint a gyalogosok hirtelen manőverei.

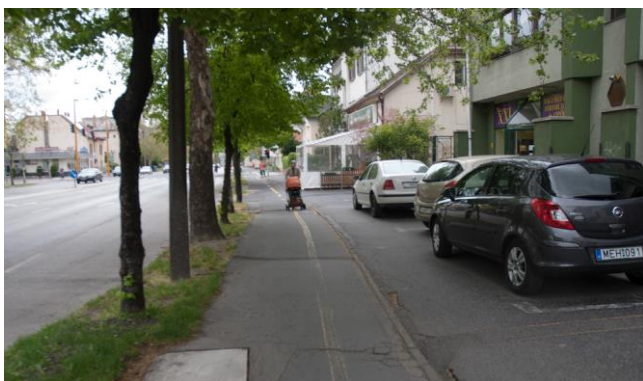
44. ábra Szigethy Attila utca[5]

kanyarodó járművel szemben elsőbbségünk van, azonban sokszor egy-egy tereptárgy takarásában lehetünk, ilyen például az élő sövény, oszlopra szerelt hirdetőtábla vagy elektromos elosztódoboz.

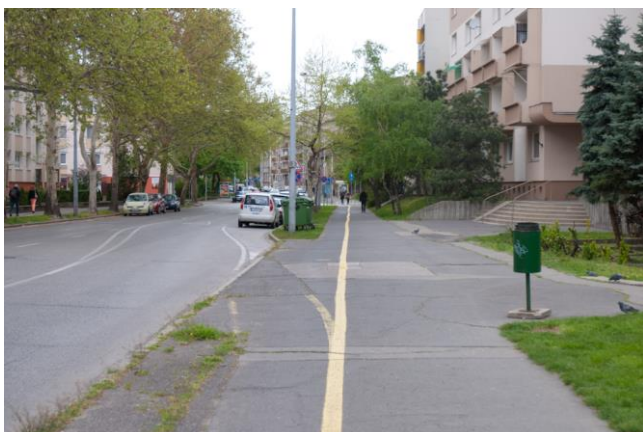
45. ábra Bartók Béla utca[5]

Itt is kerékpársávon haladhatunk a gyalogosokkal közösen. Veszélyhelyzetet teremthet a buszmegállónál a buszról leszálló emberek, a lépcsőházakból egyből az utcára kilépő emberek, valamint a vásárcsarnok közvetlen közelében a gyalogosok hirtelen mozgása, vagy az idős emberek figyelmetlensége.

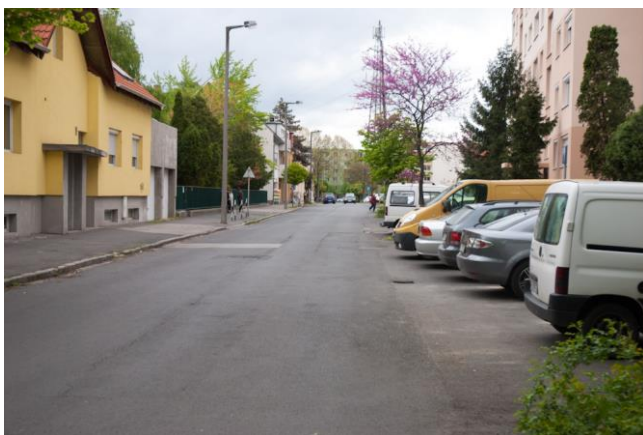
46. ábra Lehel utca[5]

A Lehel utca a vásárcsarnok mögött helyezkedik el, kerékpársáv nincs, az úton kell haladni a többi járművel együtt. Veszélyforrás a vásárcsarnoktól távozó személygépjárművek tolató mozgása a parkolóhelyről való kiállás során, valamint a hirtelen megállások és elindulások a parkolóhely keresések során. További veszélyhelyzetet

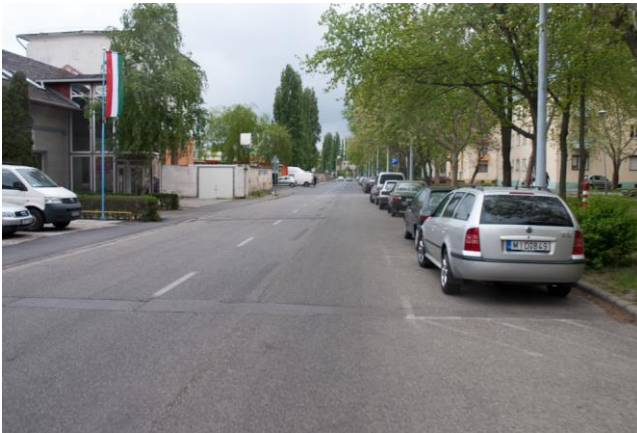
47. ábra Mester utca[5]

Itt a gyalogosokkal közösen kerékpársávon haladtunk az utcán, majd kikanyarodva a útra immáron a többi járművel közösen haladtunk. Kiemelt figyelemmel kell lenni a gyalogosokra valamint a kereszttutkákból bekanyaradó gépjárművekre, melyek nem feltétlen észlelhetnek minket az út és a kerékpársáv között található élő sövény miatt. További veszélyforrás lehet az út

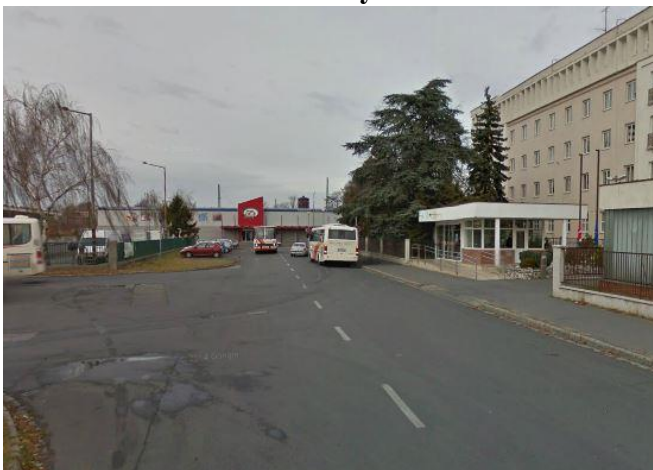
48. ábra Szabolcska Mihály utca[5]

Az úton haladva kiemelt figyelemmel kell lenni az autóbusszpálya telephelyénél, ahol jelentős buszközlekedés van, melynél a ki és bekanyarodó busz esetében különösen figyelni kell az elsodrás veszélyére.

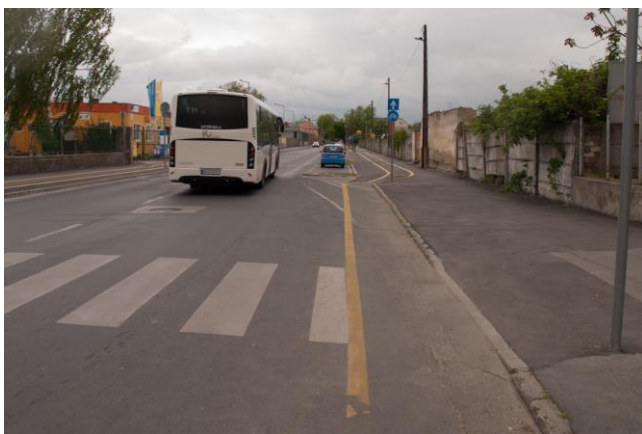
49. ábra Szabolcska Mihály utca[5]

Az úttesten továbbhaladva veszélyforrás lehet az út jobb oldalán pakoló járművek mozgása, valamint a hirtelen nyíló ajtók. A Lidl áruháznál az útkereszteződésnél figyelni kell, hogy az onnan kikanyarodó nem feltétlen észlel minket megfelelően a kerítés miatt.

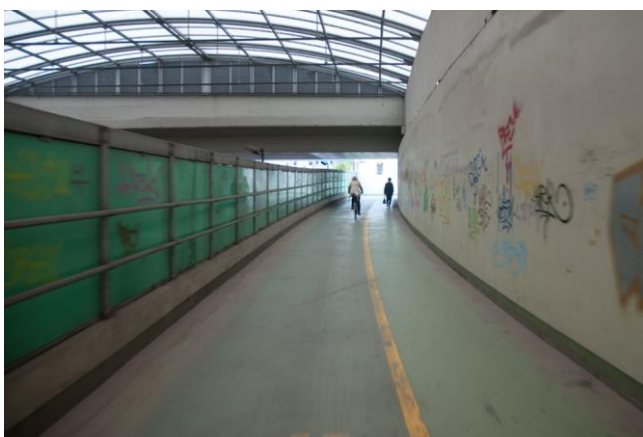
50. ábra Nádor aluljáró[5]

A nádor aluljáró az egyik baleseti gócpontunk. nagyon sok baleset történik itt, elsősorban a felület csúszóssága miatt, főleg nedves időjárás esetén, valamint az aluljáróba lefelé menet jelentős sebességnövekedés növeli a féktávot és ezáltal a baleset kockázatát. Lefele menet további veszélyforrás, hogy nem belátható kanyarban érkezünk, ahol

összeütközhetünk gyalogosokkal de akár más kerékpárosokkal is.

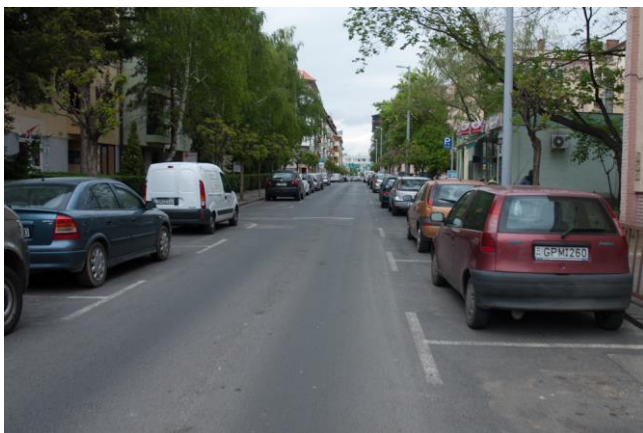
51. ábra Árpád utca[5]

Ez az útszakasz az Eurovelo 6-os kerékpárút része! Az egyirányú úttesten haladva az út mindkét oldalán parkoló autók ajtónyitására kell figyelnünk fokozottan, valamint a keresztutcákból jövő forgalomra.

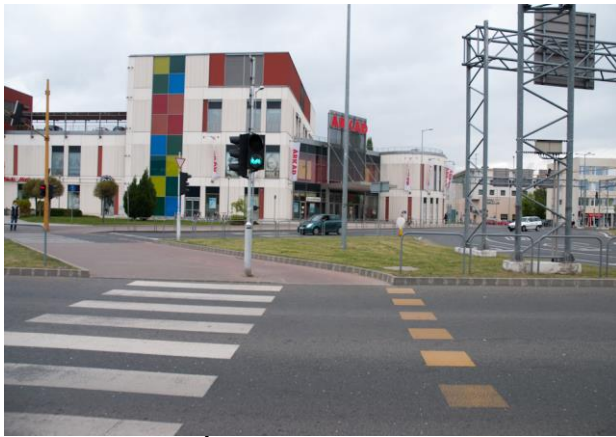
52. ábra Árkád körforgalom[5]

Ez is baleseti gócpontunk. Jelzőlámpás kijelölt kerékpáros átkelő van azonban így is nagyon sok baleset történik itt elsősorban figyelmetlenség miatt. Fontos odafigyelni a sárgán meg kicsit a piroson még éppen áthaladó járművekre, valamint a gyalogosok nagy számára az átkelés során.

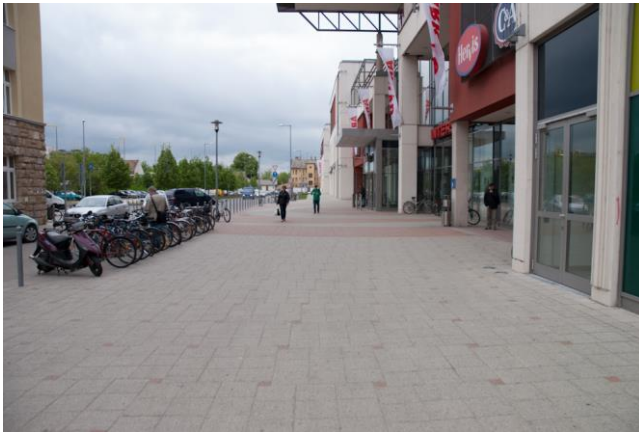
53. ábra Vas Gereben utca[5]

Az Árkád üzletház előtt elhaladva fokozottan figyelniünk kell a gyalogosokra. Főleg fiatalok, telefonokkal a kézben, sokszor hirtelen irányváltásokkal, figyelmetlenül közlekednek, fel kell készülnünk a hirtelen megállásra,

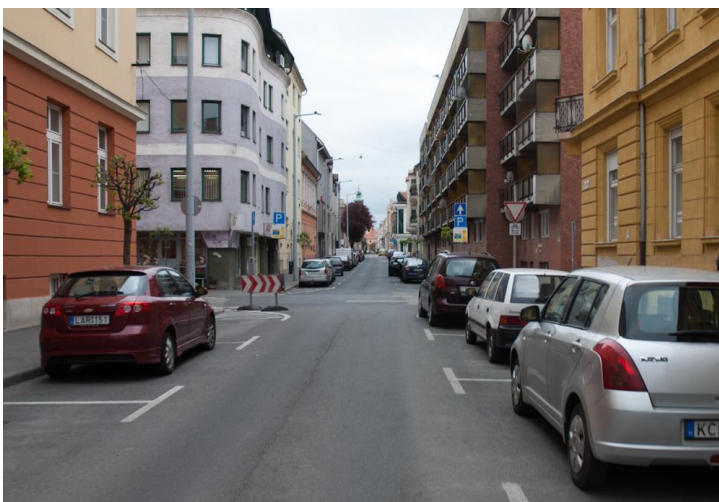
54. ábra Vas Gereben utca[5]

Az egyirányú utcára balra nagy ívben fordulunk rá. Végighaladva a Liszt Ferenc utcán a túrában tettünk egy rövid kitérőt, hogy a Kiss János utcában, hogy a túraútvonalon végigközlekedők azt is megtapasztalják, milyen amikor az

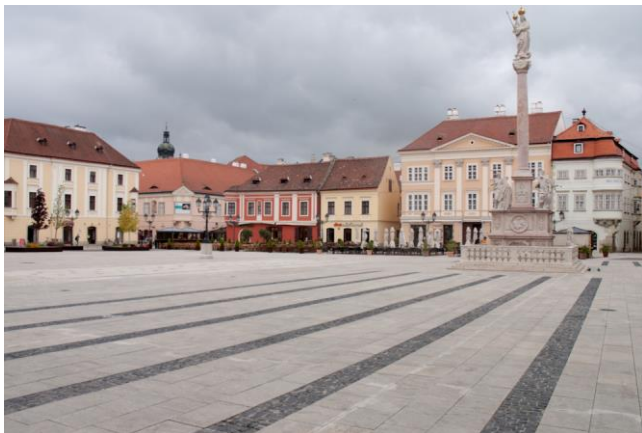
55. ábra Széchényi tér[5]

A Széchényi téren áthaladva nincs kijelölt kerékpárút, bár az Eurovelo 6-es kerékpárút része ez is. Kiemelt veszélyforrás a jelentős gyalogosforgalom, főleg a játszó, futkározó kisgyerekek.

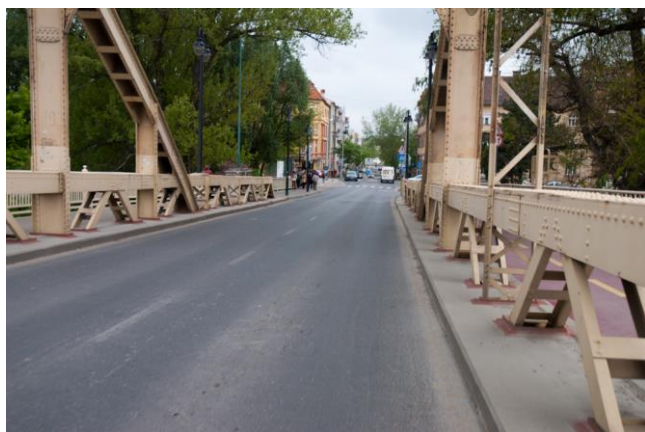
56. ábra Széchényi tér[5]

A híd jobb oldalán található a kerékpár út, amely jelenleg le van zárva így az úton kell a többi járművel haladni. A hídon szűkös a hely, kiemelten oda kell figyelni az elsodrás veszélyére, főleg szélesebb járműveknél, buszoknál.

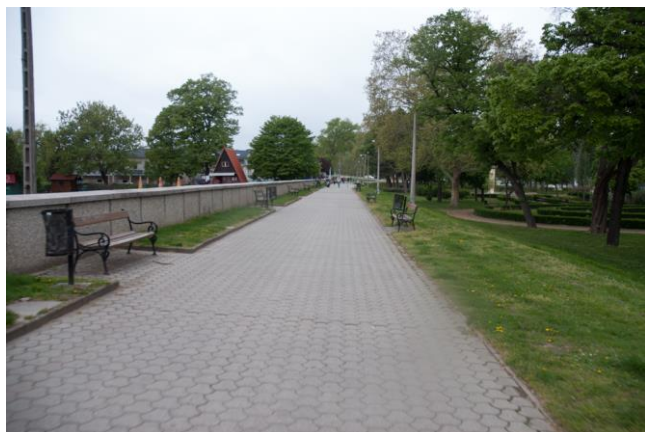
Itt a park baloldalán található gyalogos sétányon halad a kerékpárút. Fokozott figyelem szükséges a sétáló gyalogosok miatt, főleg a kisgyerekek esetében.
