Faszerkezetek műszeres vizsgálata

# **Faszerkezetek műszeres vizsgálata**

**TDK dolgozat**

Készítette: Major Balázs, 2. fmh.,  
MSc.

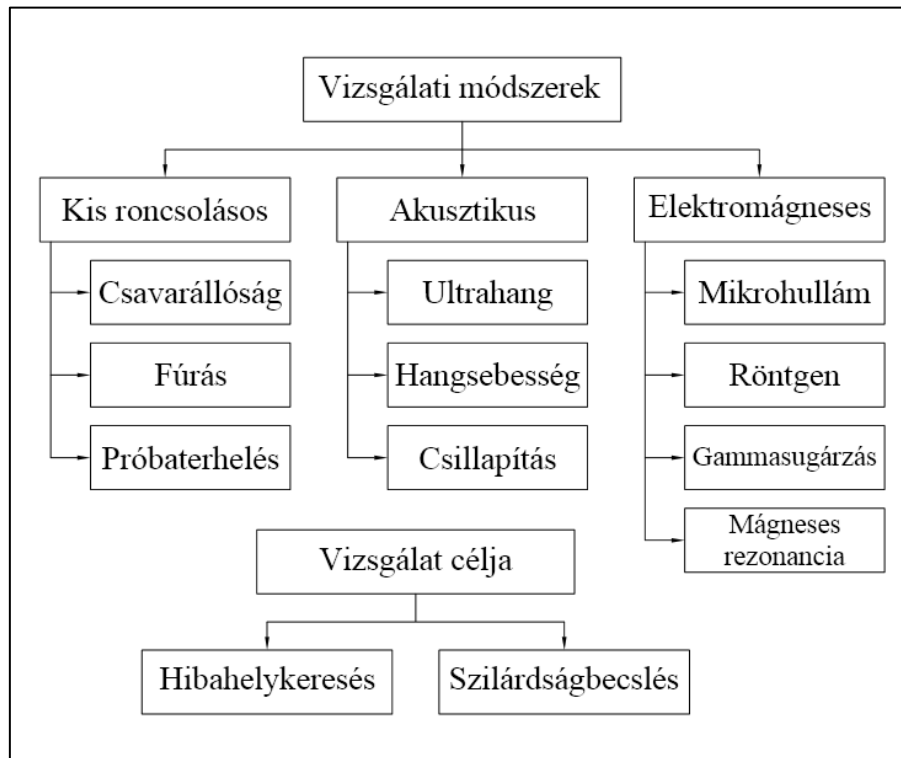
**1. ábra: A roncsolásmentes faanyagvizsgálati módszerek csoportosítása (DIVÓS, 2003)**

Ezeket a vizsgálatokat több csoportra tudjuk osztani az 1. *ábra* szerint. Egy vizsgálat akkor roncsolásmentes, ha a módszer elvégzése után a vizsgálat tárgya továbbra is képes

Továbbiakban az egyes mérőműszerek bemutatása következik, besorolva őket az 1. ábra valamely csoportjába.

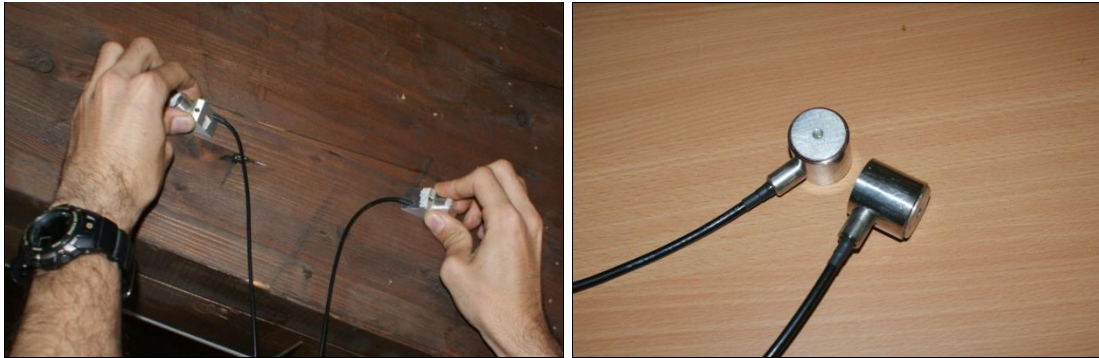
**2. ábra: A 2 tappancsos típus használata RR tartó mérése közben és a henger alakú mérőszondák (a szerző felvételei)**

Az első 2 db háromszög alakú tappanccsal rendelkezik (itt az adó magától küld egy-egy jelet másodpercenként). Ez a műszer (2. ábra) inkább gyalult és/ vagy csiszolt lapokkal rendelkező gerendákhoz vagy rétegelt-ragasztott (RR) tartógerendákhoz ajánlott. Általános méréskor mindig meghatározunk egy fix távolságot a tappancsok között, így összehasonlítható eredményeket kapunk. A tappancsok használatánál valamilyen kapcsoló

anyagot használnak, általában ultrahanggélt, a pontosabb eredmények érdekében. Ugyanígy működik a henger alakú érzékelő is (2. ábra).

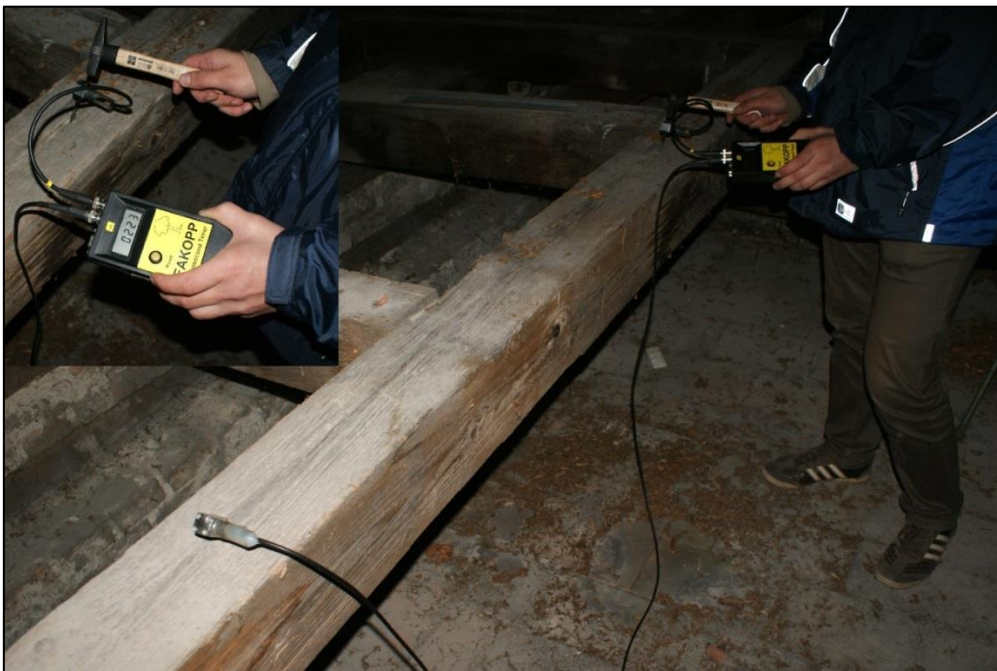
**3. ábra: A két beütő tűskés FAKOPP használata az NYME „A” épület egyik tetőszerkezeti elemének vizsgálata közben (a szerző felvétele)**

A harmadik 2 db tűskével rendelkezik, melyek közül az egyik az adó, a másik a vevő (az adóra kell kalapáccsal rákoppintani).

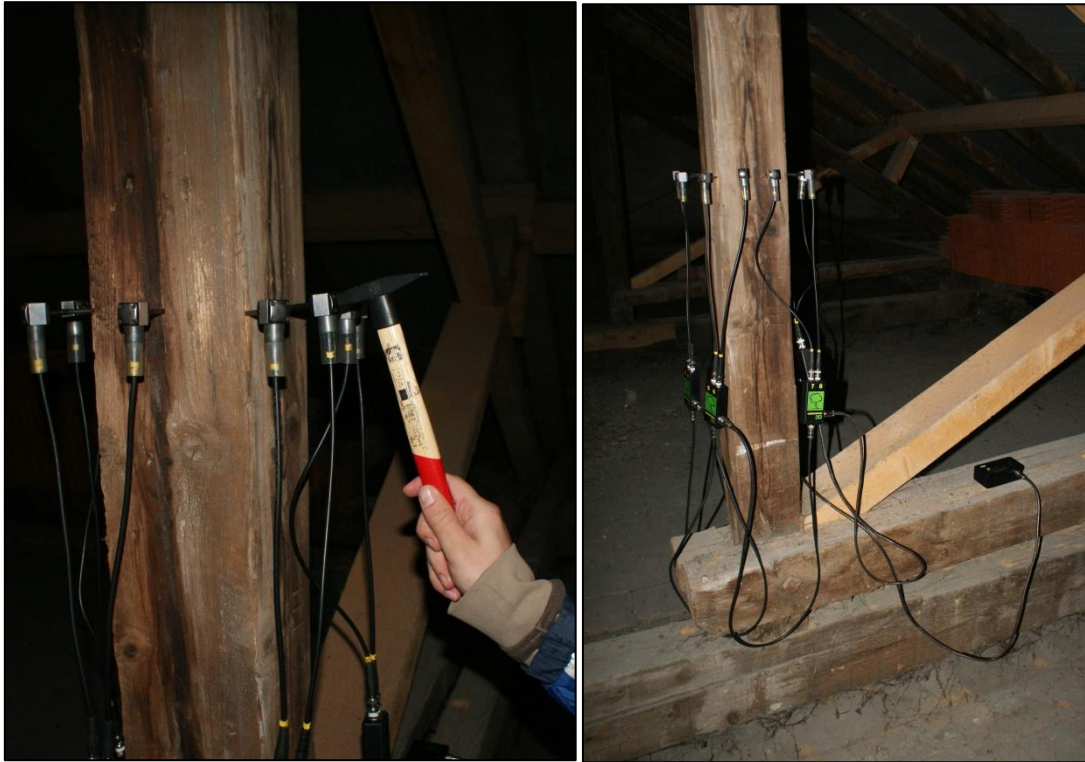
**4. ábra: A 12 szondás FAKOPP koppintása (bal oldal) és összeállítása (jobb oldal) (a szerző felvételei)**

A negyedik az akusztikus tomográf, mely 12 vagy annál több érzékelővel rendelkezik (4. ábra) (ennek az érzékelőit is kalapáccsal kell megkoppintani). A beütő tűskéket fém vagy gumi fejű kalapáccsal kell beütni a vizsgálandó anyagba.

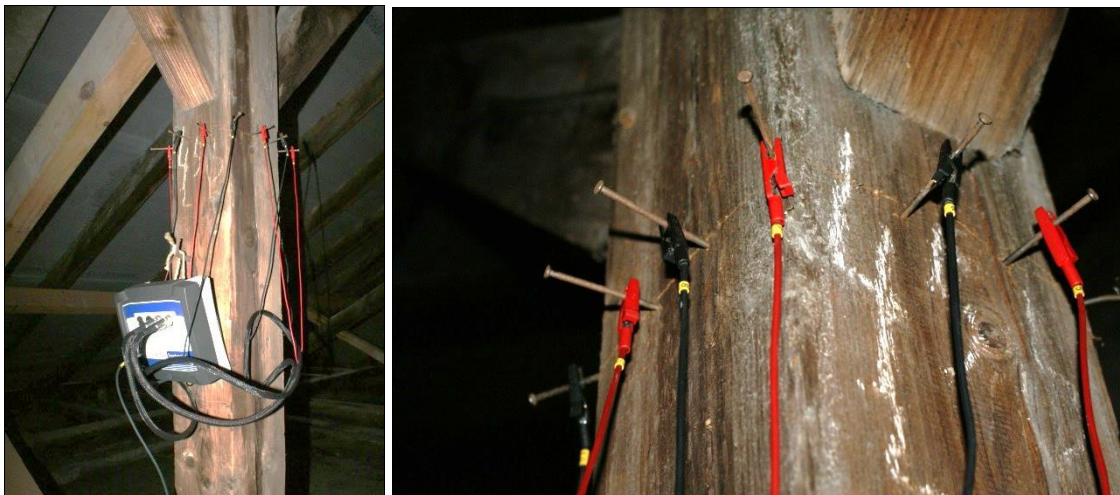
**5. ábra:** Az impedancia tomográf központi vevő egysége a rákötött elektródákkal (bal oldal), az egy síkban a gerendába beütött szegek és a rájuk csatlakoztatott elektródák (jobb oldal) (a szerző felvételei)

A mérés közben a vizsgálandó anyag felületére, körben, pontszerű elektródákat (szegeket) teszünk (5. ábra). Az áram két ilyen elektródán keresztül folyik be a mérendő testbe. A kapott elektromos mező függ az ellenállás eloszlásától, valamint a potenciál változását párban méri a két elektróda.

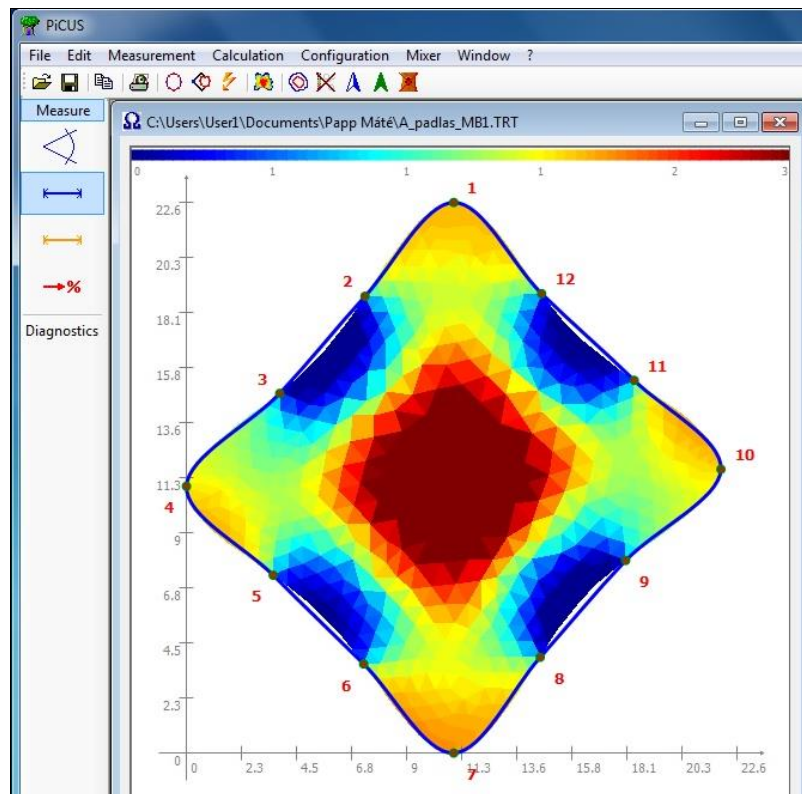
**6. ábra: Az impedancia tomográf számítógépes szoftverének kezelő felülete négyszög keresztmetszetű gerenda mérésekor**

A mérés végén a PC felrajzolja az általunk beállított geometriát, majd ezt szétbontja részekre, melyekben a konstans ellenállást jelöli. Ismétlődő érték alakalmával az értékeket később megváltoztatja, és egy mérési ciklust szimulál. Amint a szimulált értékek megfelelnek a megfigyelt értékeknek, a modellt ábrázolja színskálás felosztás segítségével (6. ábra).

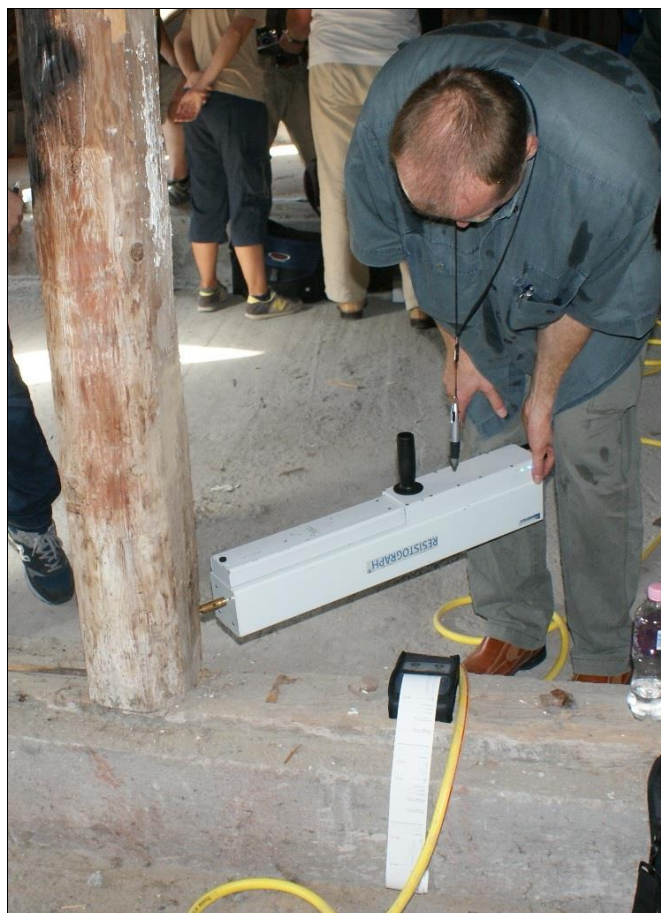
**7. ábra: A Resistograph használata a soproni erdészeti múzeum székoszlopán  
(a szerző felvétele)**

A Resistograph egy fúráson alapuló mérőműszer faanyagok vizsgálatára. A legújabb fejlesztés akkumulátoros kialakítású, és vezeték nélküli kapcsolatban van a nyomtató egységgel, mely azonnal, már a fúrás közben is diagramos formában nyomtatja ki a mért eredményeket. (RINNTech, 2013) Azon az elven működik, hogy a műszer a fúrás alatt folyamatosan méri a 3 mm átmérőjű, speciális fúrószár (8. ábra) behatolással szembeni ellenállását, mely érték kapcsolatban van a behatolási mélységgel. A 3 mm-es átmérő lehetővé teszi faszerkezetek és kötéseik vizsgálatát azok észrevehető sérülése nélkül. (RINN, 1994) Meg kell jegyeznünk, hogy a fentebb említett normál fúrásos technikánál is érezhetjük a kezünkkel ezt az ellenállást.

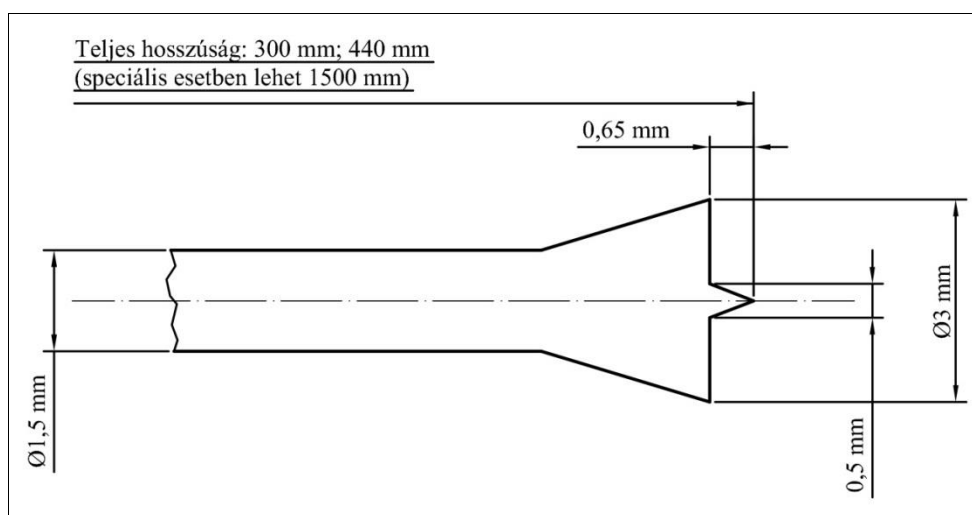
**8. ábra: A Resistograph fúrójának speciális hegye  
(DÍVÓS, 2003)**

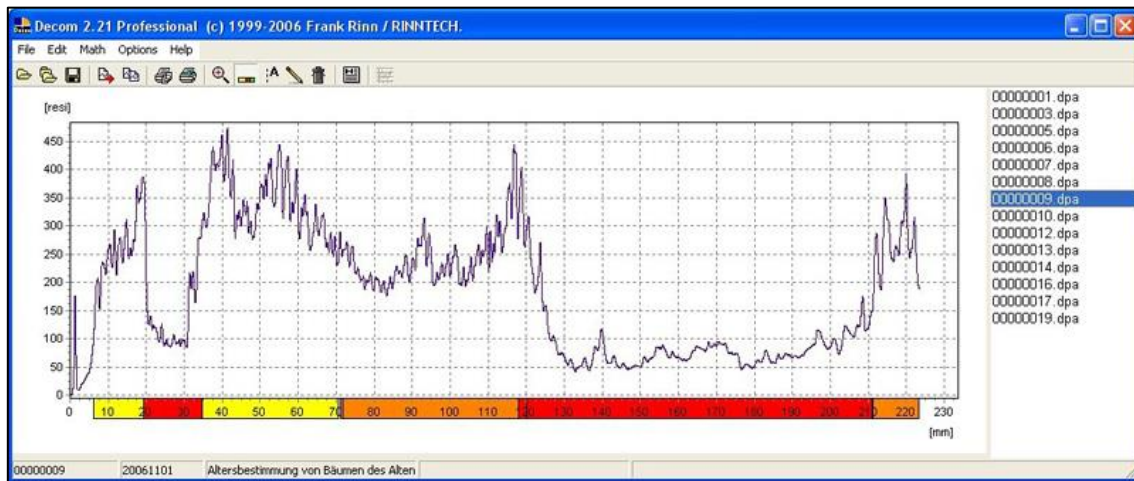
**9. ábra: A Resistograph egy mért eredménye számítógépes szerkesztőben (ALMSTED, 2013)**

A fűrészár hossza alapesetben 30 vagy 44 cm, de rendelhető 1,5 m hosszú is. A mérési pontosság is választható (0,1 és 0,01 mm). A PowerPack nevű egység akár 500 mérést is képes elmenteni, melyeket a mérés utáni jegyzőkönyv elkészítésekor a hozzá tartozó szoftverrel kielemezhetünk a számítógépen (9. ábra). (RINNTECH, 2013)

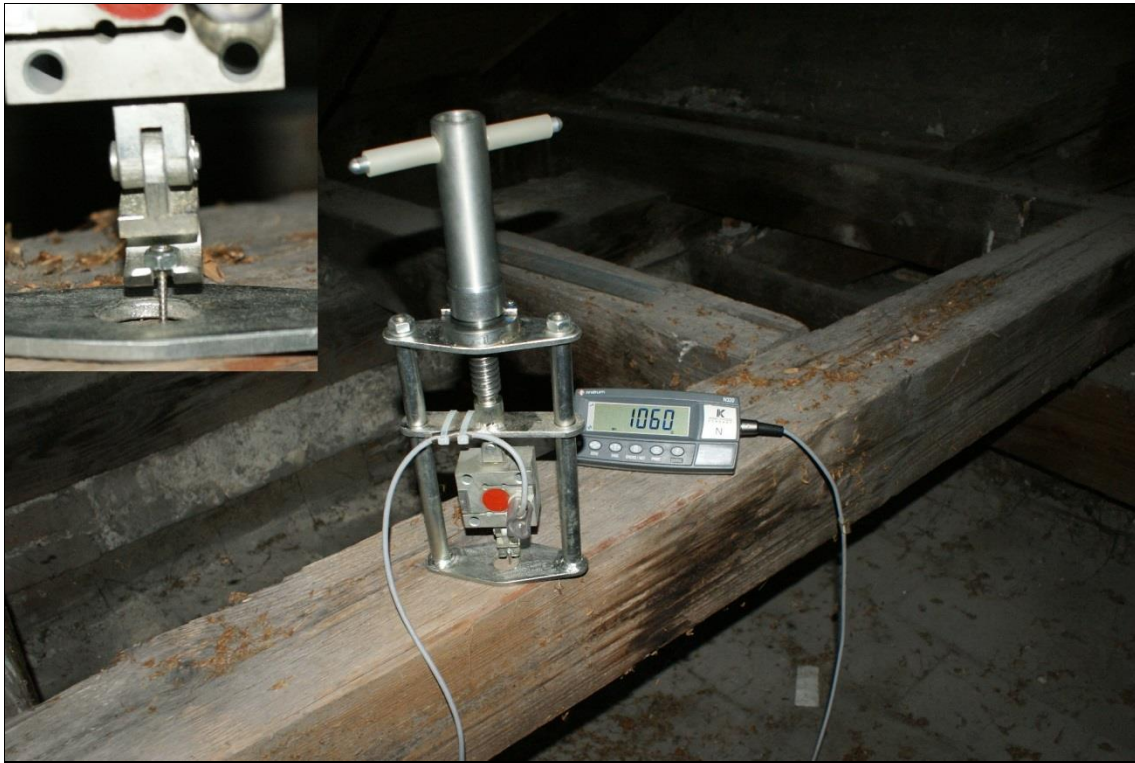
**10. ábra:** Csavarállóság mérése, a kijelzőn a mért legnagyobb érték, 1060 N-os kihúzással szembeni ellenállás és a megfogó fej (a szerző felvétele)

A helyszíni vizsgálatokhoz kifejlesztett műszer a 10. ábrán látható. A műszer beállítható úgy, hogy a kijelzőn mindig a kihúzás során ébredő legnagyobb erőt láthassuk. A csavarorsót manuálisan működtetve tudjuk a speciális kialakítású csavart (11. ábra) kihúzni. Működés közben egy beépített Wheatstone-hídba kapcsolt nyúlásmérő bélyeg változását méri a műszer. (Divós, 2003)

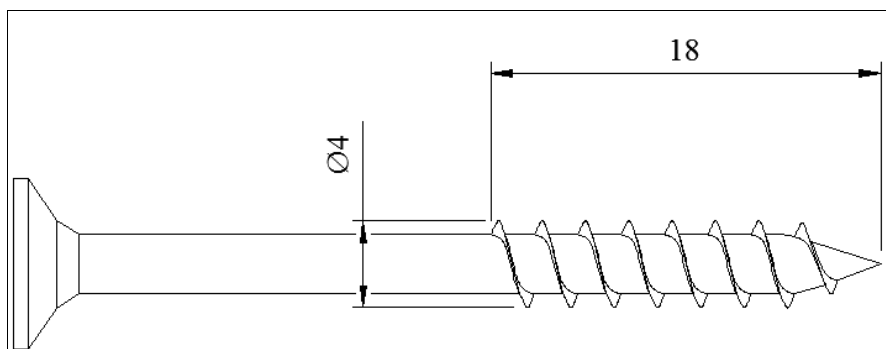
**11. ábra:** Speciális kialakítású csavar, melynek csak 18 mm-es a menethossza, hogy mélyebbre behajtva is csak 18 mm-en fogjon a fában

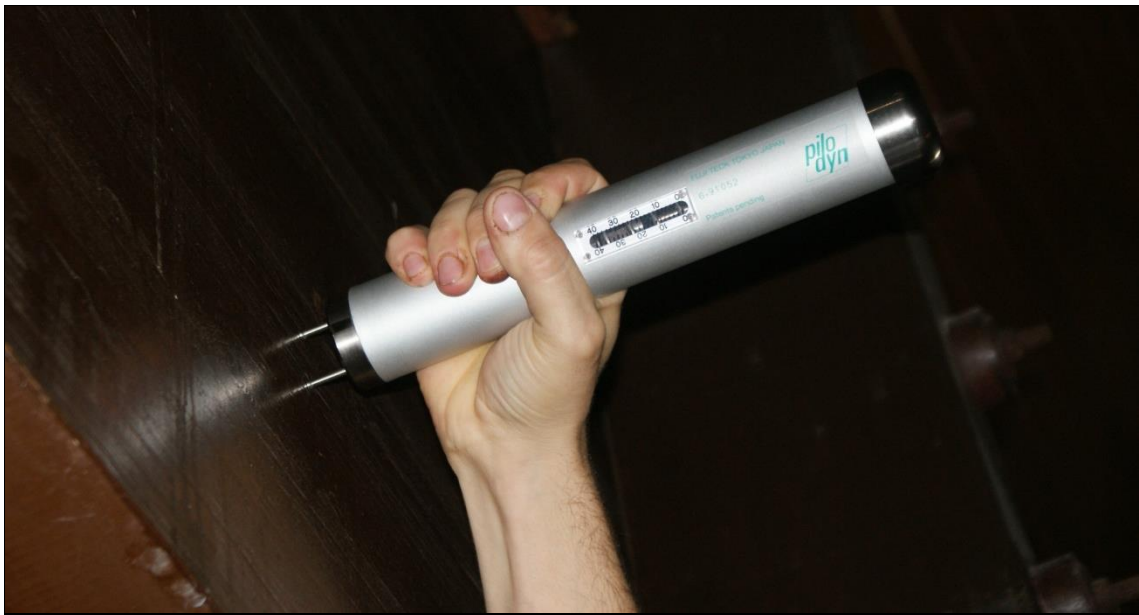
**12. ábra: A Pylodin használat közben, felhúzott állapotban  
(a szerző felvétele)**

A japán gyártmányú Pylodin műszer segítségével sűrűség mérhető. Az eszköz egy meghatározott átmérőjű fém pálcát, egy adott távolságról, meghatározott erővel üt bele a vizsgálandó anyagba (ebben az esetben fába). A leolvasható adat a benyomódási mélység mm-ben 0,5 mm pontossággal. A kapott mélységekből a következő (tapasztalati) képlettel számolva adható meg a sűrűség:

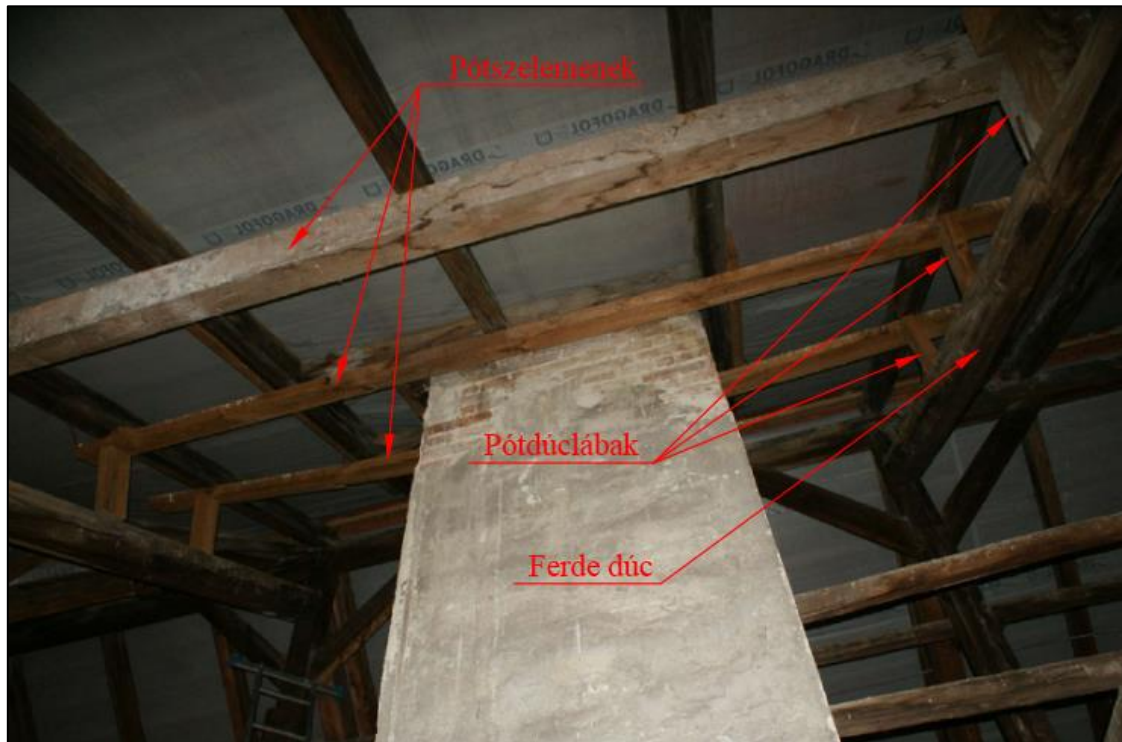
**14. ábra:** Az utólagos alátámasztások (pótszelemenek) elhelyezkedése az I. és II. főszaruállás között (a szerző felvétele)

A szerkezetet utólag felújították, ekkor több kiegészítő, merevítő szerkezeti elemet raktak be. Az I-II. főszaruállások közötti kémény kéménykiváltói alá pótdúcclábakon álló pótszelemeneket raktak. Ugyanilyen kialakítású pótszelemenrendszer került, mind 3 főszaruállás közé a szarufák közepénél és alsó végüknél is. Az alsó részen kialakított pótszelemenrendszer pótdúcokkal hozzá van ácskapcsolva a ferde dúchoz. Egy ilyen alátámasztás két pótdúcból úgy épül fel, hogy a fellépő erőket a bekötőgerendák és a székoszlop találkozásához vezesse, így az erők a székoszlopon keresztül a kötőgerendának adódjanak át. A felújítás során a héjazat került lecserélésre, az új tetőlécek alá vízzáró fólia került behelyezésre. Továbbá 2 db kisméretű, egyszerű szerkezetű ablak került a héjazatba beszerelésre. Egyik az I.b és az I.d szarufák közé alulra az fvg1-es elem fölé, a másik a II.d és a II.f szarufák közé, a psz5-ös pótszelemen fölé.

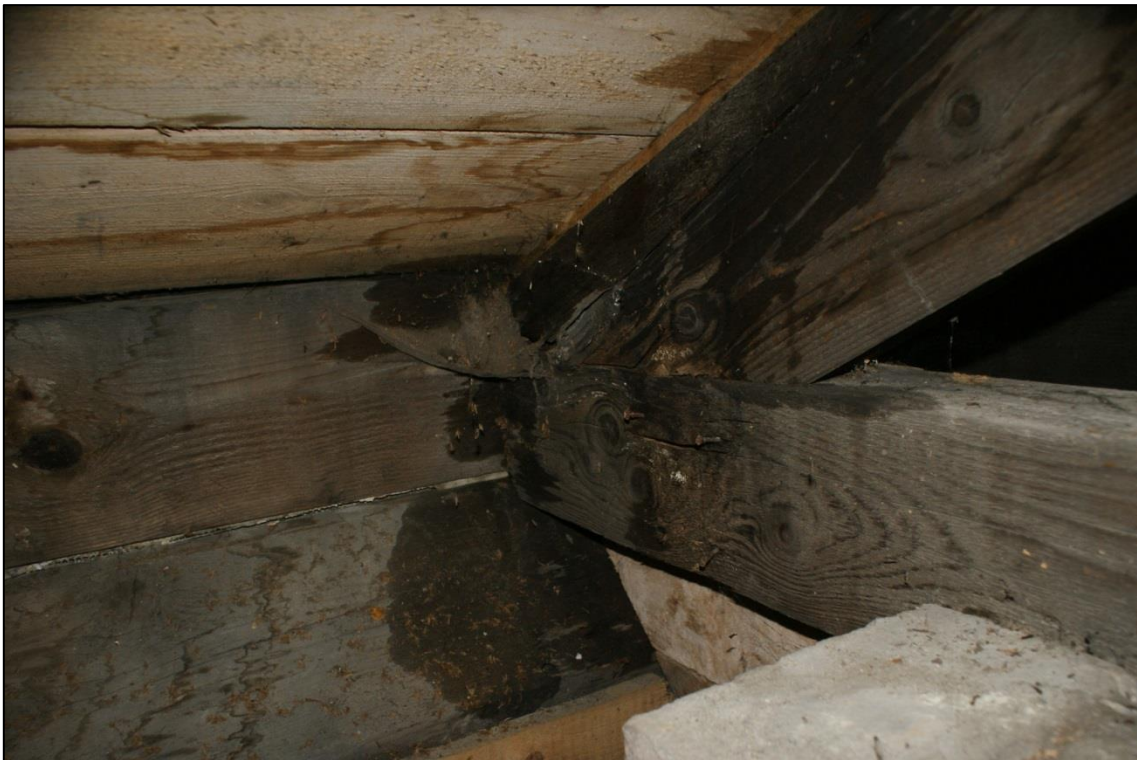
**15. ábra: Erős beázás az I.d<sub>alsó</sub> jelű szarufa alsó végénél (a szerző felvétele)**

Az esőzés következtében nagyon sok helyen a szarufák alsó vége és a fiókgerendák találkozásánál beázások találhatók, ilyen példát mutat a 15. *ábra* is. Több ilyen beázás nagy felületű és olyan intenzív, hogy a vízzáró fólián vízcseppek is észrevehetőek voltak. Fokozattan figyelni kell az ilyen hibákra, mert ilyen esetben a födémet is fel kell bontani.

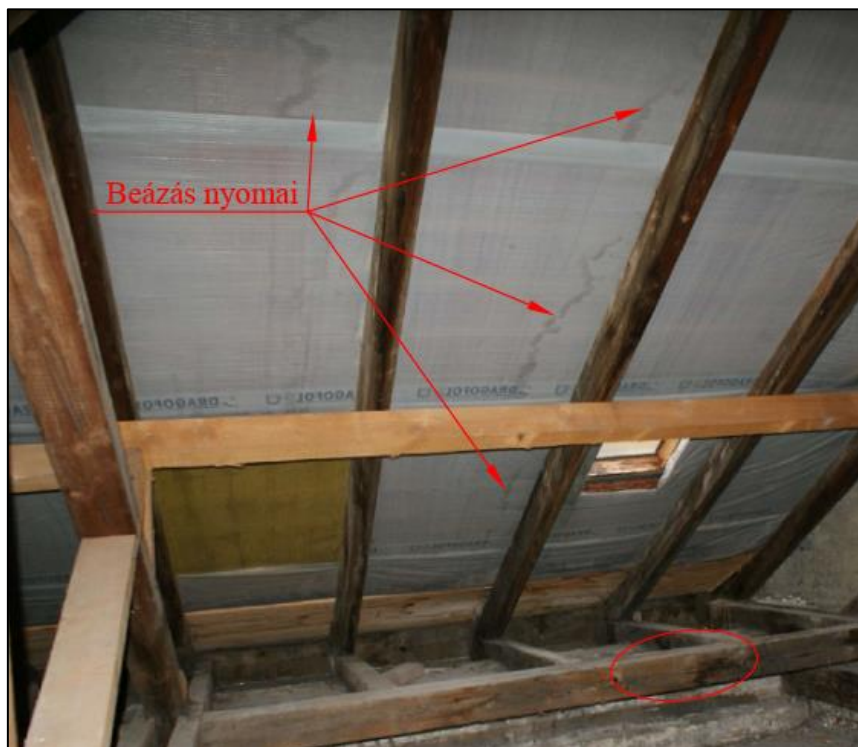
**16. ábra:** A vízzáró fólián a beázás nyomai láthatóak; a bekarikázott részen szintén beázás nyomai észlelhetők feltételezhetően a fölötté lévő kis ablak rossz zárása miatt (a szerző felvétele)

Korábbi beázások nyomai találhatók az fvg1-es és a psz5-ös elemeken a fölöttük lévő ablak rossz vízzárásának köszönhetően (16. ábra). Az fvg1 jelű fiókváltó gerendán az ablak alatti részen korábbi korhadás nyomai láthatóak, mely a vizsgálatkor száraz állapotú volt, a gerenda átlagos nedvességtartalma nedvességtartalom 16,7 % volt. Emellett mértünk rajta hangterjedési időt (229  $\mu$ s) és csavarállóságot (850 N). A számítások alapján a rugalmassági modulusa 9,3 GPa, az MSZ EN 338: 2003 szabvány szilárdságosztályozó táblázata szerint C18-as szilárdsági osztályba kerül, vagyis szerkezeti anyagnak megfelelő.

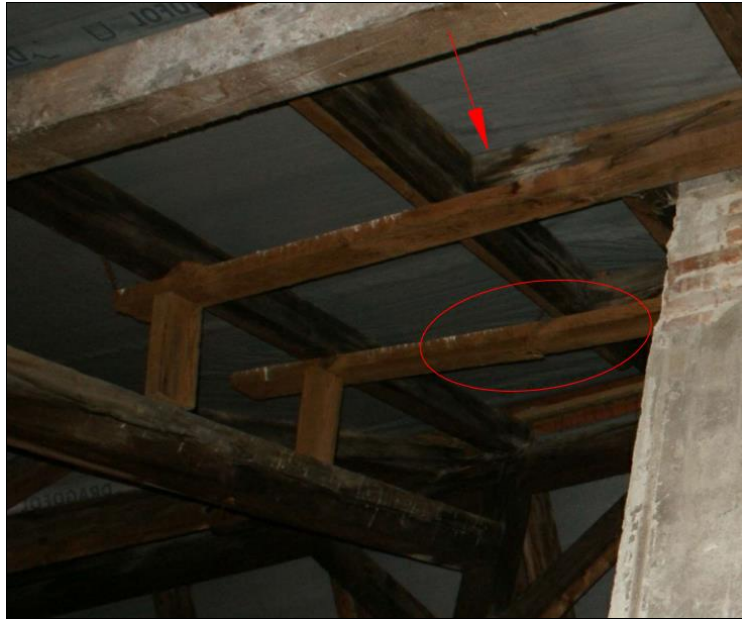
**17. ábra: A psz1 jelű pótszelemen szálkifutásos tönkremenetele és a kk1 jelű elem beázás miatti foltosodása (a szerző felvétele)**

Az I.d szarufát megszakítja egy kémény, itt található 2 db, a szarufa terhelését 2-2 felé osztó kéménykiváltó (kk1, kk2). Ezek felületén is esős időben beázás, nedves foltok találhatóak (17. ábra), valamint a róluk lecsöpögő víz nyomai láthatóak a padlón. A kk2-es elem és az I. b szarufa kapcsolat megszűnt, nem látja el a funkcióját. Ez is lehet az oka, hogy az alatta lévő pótszelemen lehajlott és rostkifutás mentén eltörött.

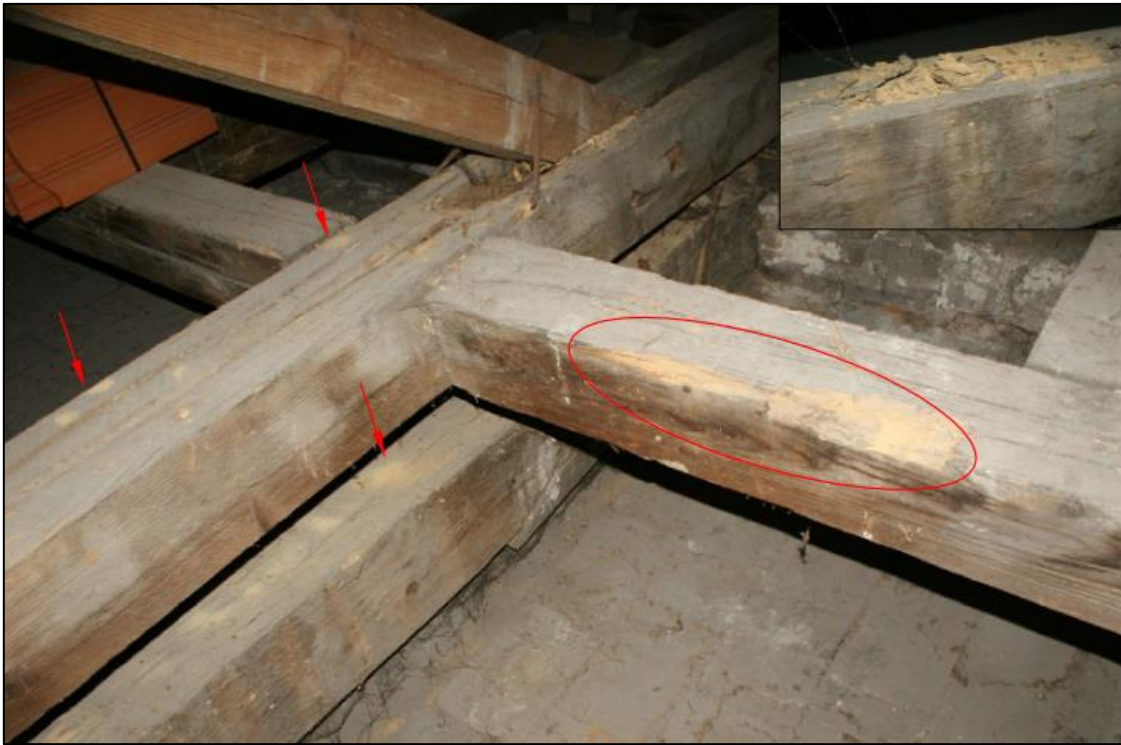
**18. ábra:** Házcincér (*Hylotrupes bajulus* L.) károsítása a bekötőgerendákon, a fiókváltó gerendán és a kötőgerendán; a kgIII. elemen lévő károsítás árral megkapargatva (a szerző felvétele)

Házicincér (*Hylotrupes bajulus* L.) károsítása látható a 18. ábrán, feltételezett kiindulási pontja a korábbi felújításkor már kicserélt ferde dúc. Szakszerűtlen volt a ferde dúc pótlása elsősorban azért, mert védőszeres kezelés nélkül raktak be új szerkezeti elemeket, amelyek repedéseibe a nőstény állat belepetézhet, és ez a károsítás továbbterjedésével járhat. Ráadásul a károsított szakaszból bent maradt egy rész, és erre fektették rá az új gerendát (19. ábra). Ezeknek az lett a következménye, hogy a III. főszaruállás bekötőgerendáin (bkgIII./1-2.), kötőgerendáján (kgIII.) és a bekötőgerendához kapcsolódó fiókváltó gerendán (fvg2) is megjelent a rovar károsítása (18. ábra). Ár beszúrásával megállapítottuk, hogy a károsítás a kötőgerendán (kgIII.) és a fiókváltó gerendán (fvg2) is a felső 2-3 cm-es rétegét érinti a gerendának.

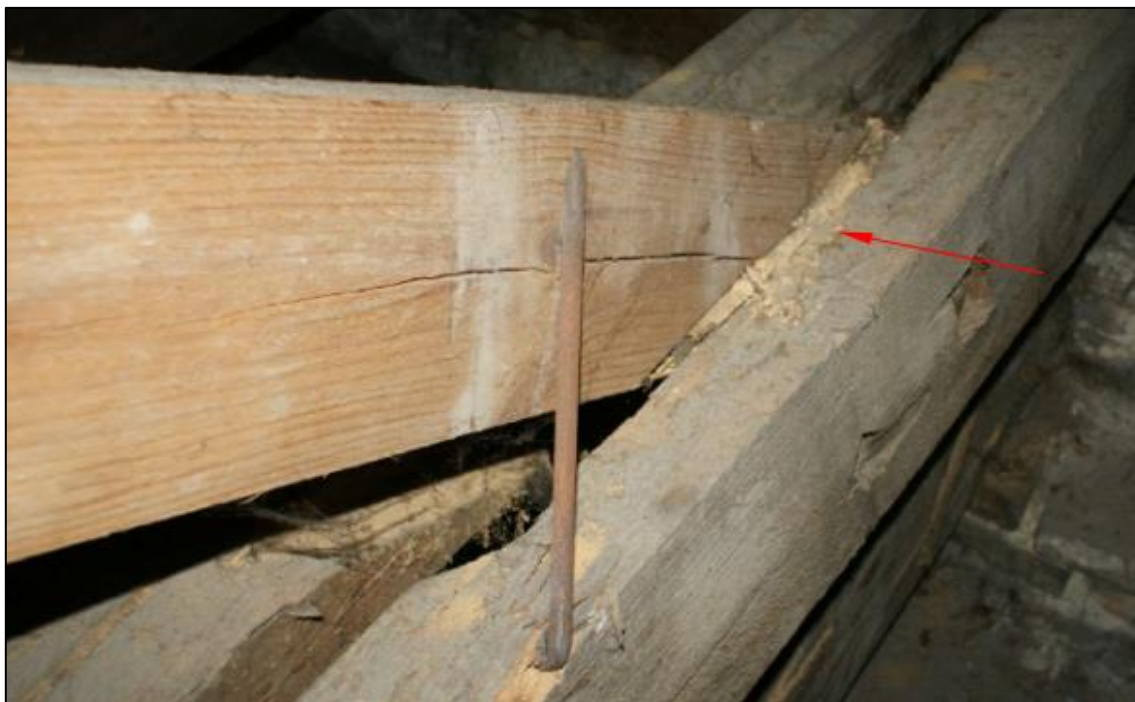
**19. ábra:** A kipótolt ferde dúc alatt látható a bent maradt károsított darab (a szerző felvétele)

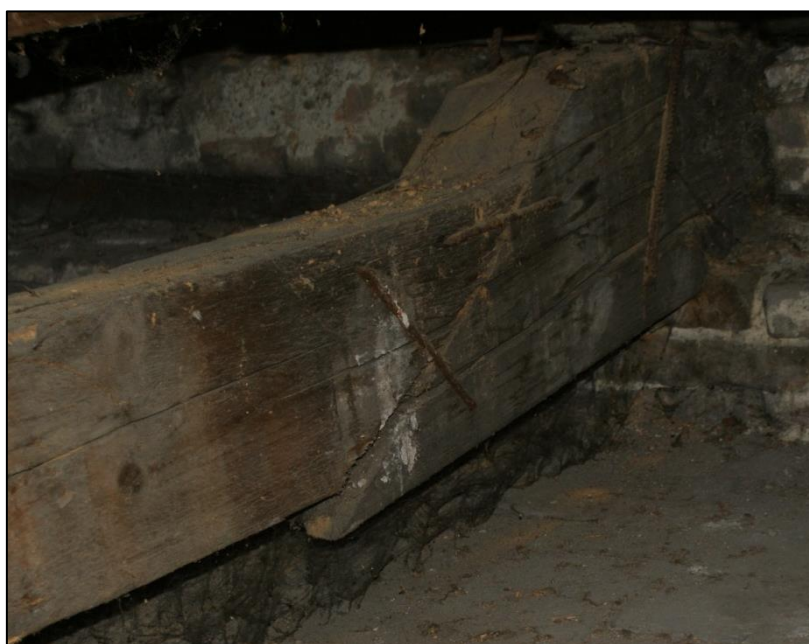
**20. ábra:** Az egyik kötőgerenda (kgIII.) szakszerűtlen toldása, látszik a ferde lapolás szétnyílása (a szerző felvétele)

A kgIII. jelű kötőgerendán lehajlás nyomai vehetőek észre, ennek oka lehet a ferde lapolással kialakított hosszoldás (20. ábra), továbbá az alulméretezettség. A kötőgerendákon végzett mérések alapján a 3 elem a C3 vagy felette lévő osztályba sorolható.

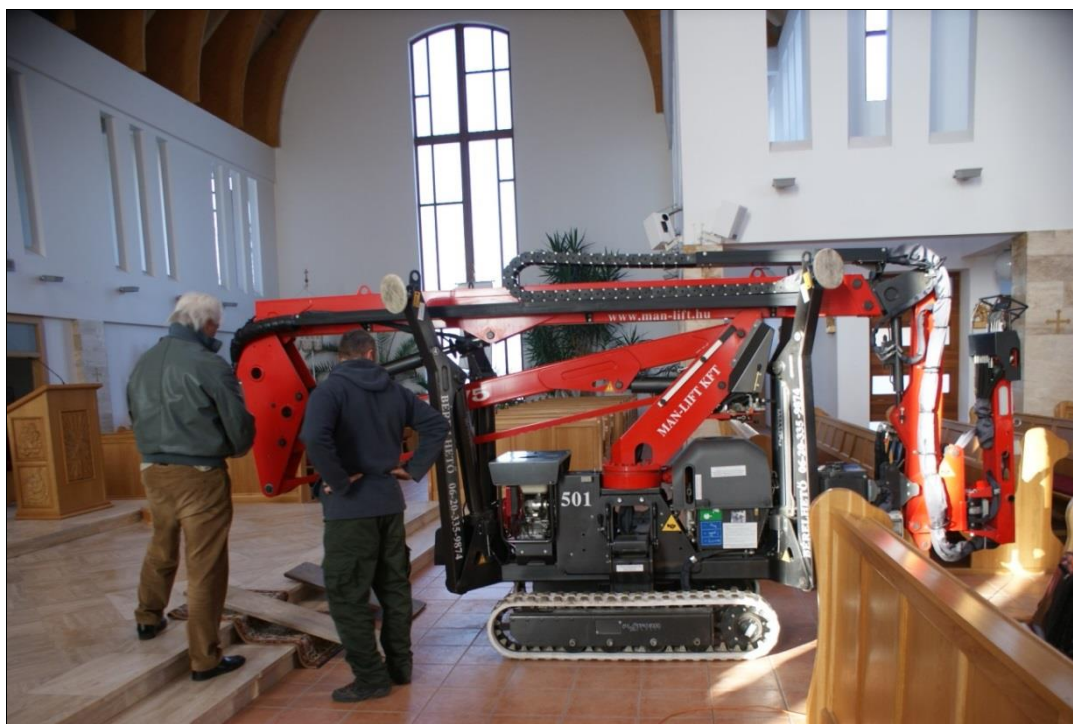
**2. melléklet: Kosaras jármű használata a szigetszentmiklósi katolikus templom  
vizsgálatakor I. (a szerző felvétele)**

Kivételes esetekben lehet szükség emelőkosaras járműre is, mellyel biztonságosan meg tudjuk közelíteni szerkezetet (2. *melléklet*, 3. *melléklet*). Más szélsőséges esetben lehet, hogy beülő hámos és vele együtt alpinista technikát kell alkalmaznunk. Nagy-Britanniában alkalmazhatnak kutyákat is gombák keresésére.

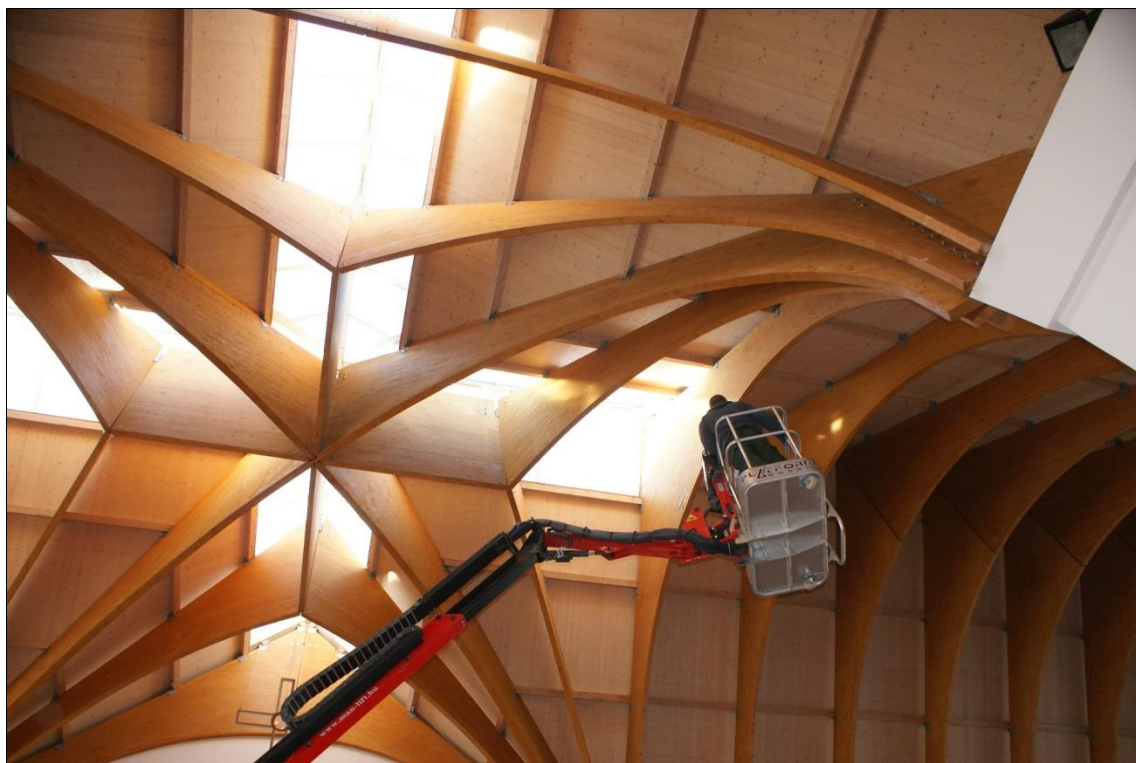
**3. melléklet: Kosaras jármű használata a szigetszentmiklósi katolikus templom vizsgálatakor II. (a szerző felvétele)**

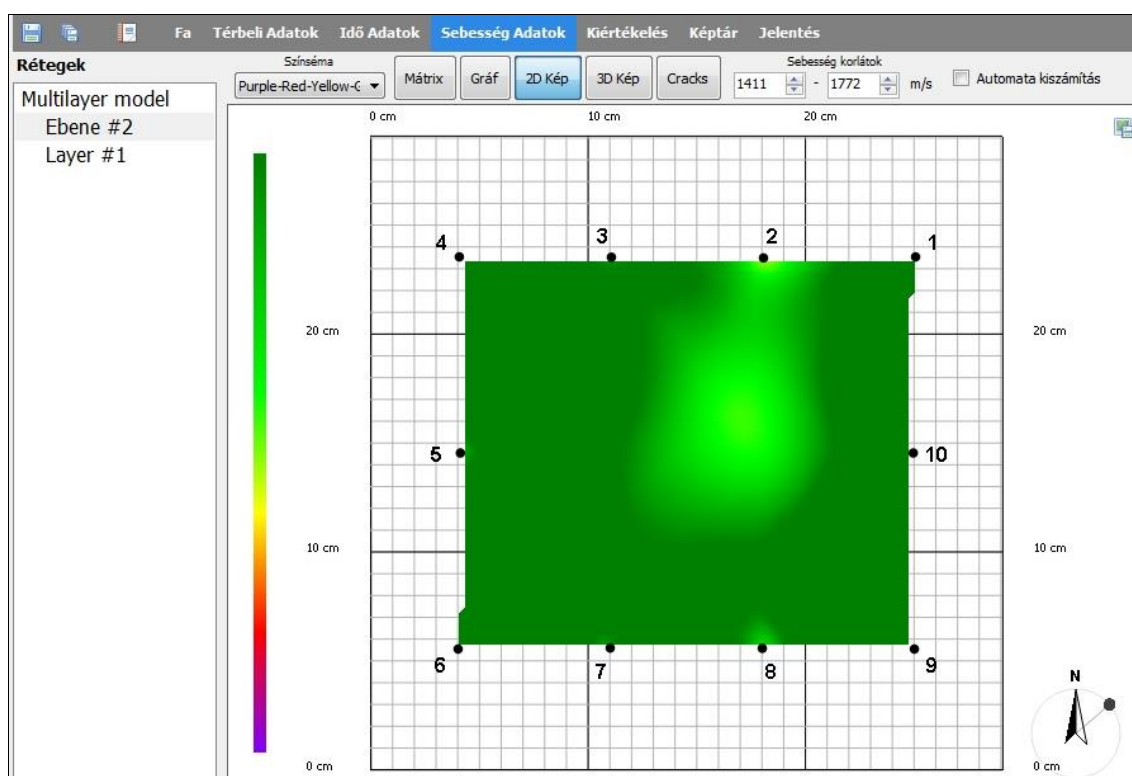
**4. melléklet: A FAKOPP program képernyőképe négyzög keresztmetszetre történő alkalmazás közben**
