**Óbudai Egyetem**

**XXXIX. TUDOMÁNYOS DIÁKKÖRI DOLGOZAT**

# **P10-ES ÖNTÖTTVAS FÉKTUSKÓ KOPÁS ANALÍZISE**

**Szerző: Ács Dániel**  
gépészmérnök BSc, III. évf.

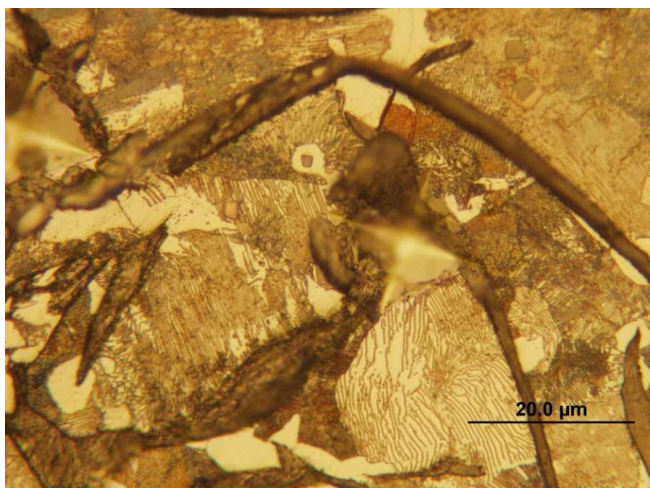
Mérési pont: 7  
Keménység: 130,1 HV  
Szövet: Grafit  
Mérési sorozat: 2.

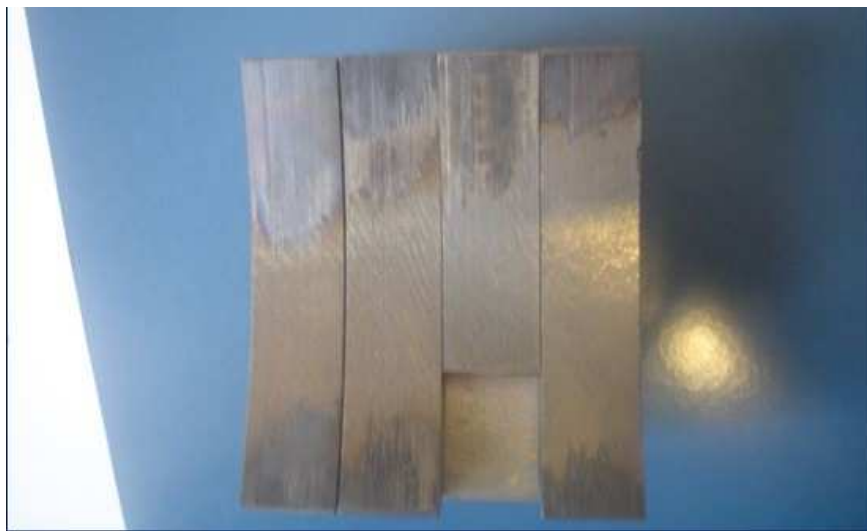
Az alábbi képen maguk a koptatott darabok láthatók. A darabok jól elkülöníthetőek a koptatásban eltöltött idők alapján. A kapcsolási idő növekedésével arányosan nőtt az érintkező felületek tényleges mérete. Ezért jöhet létre egy bekopási szakasz, ami a darabnak az a része, ami éppen érintkezik az ellenfelülettel, de a nyomóerő nem érte még el a fékező erő nagyságát. Ezt kihasználva tudtam a működés előtti felületeket mérni.

3.4.1. ábra Vasúti féktestek /200s,150s,100s,50s/
