**SZÉCHENYI ISTVÁN EGYETEM**

## **Tudományos Diákköri Konferencia**

BEBIC Kerékpáros oktatóprogram Győrben

Lezárás dátuma:

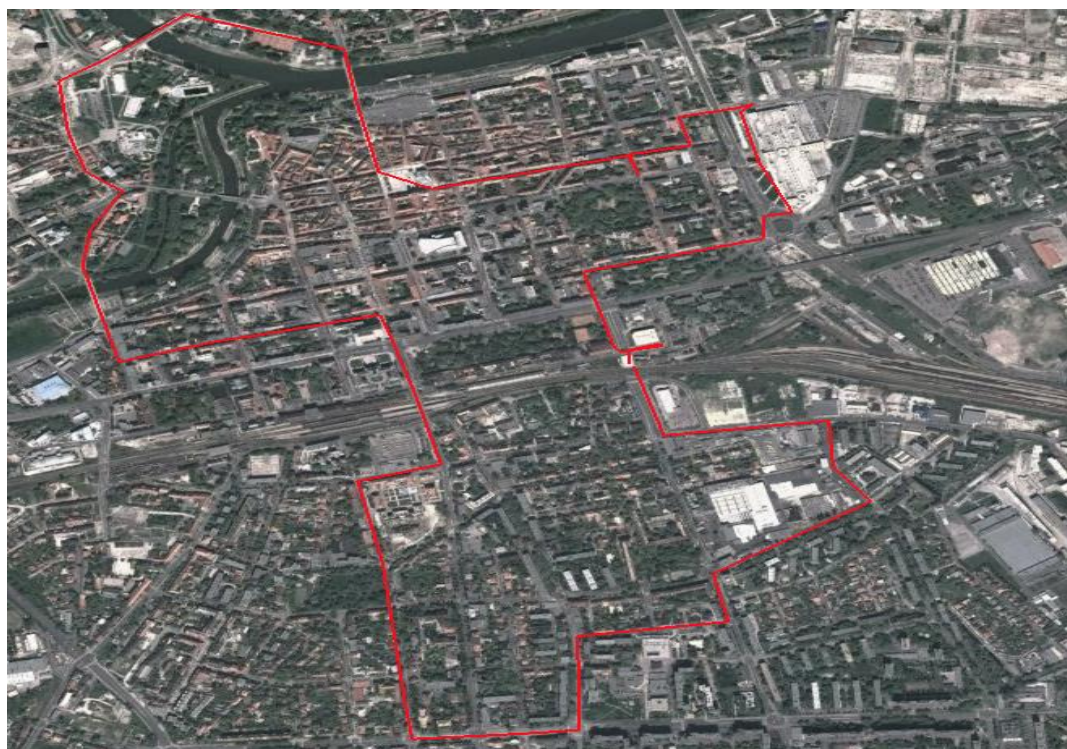
12. ábra: A túra útvonala [Google Earth]

A kijelölt túra útvonala körülbelül 9 km hosszú, Győr belső területein halad keresztül, s hozzávetőlegesen egy kört ír le. Az alap koncepció szerint a túrát a résztvevők a Széchenyi

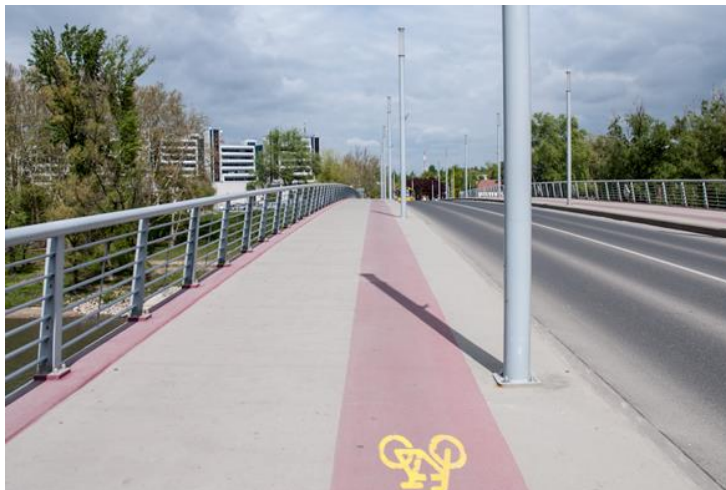
13. ábra Jedlik híd

A bejárás Széchenyi István egyetemről indult, a Jedlik híd irányába. A hídon történő átkelés során a kerékpárút kiépítettsége és állapota kiváló volt. Forgalm nagyság nem volt zavaró. Veszélyforrás lehet, a hídról lefelé a jelentős sebességnövekedés.

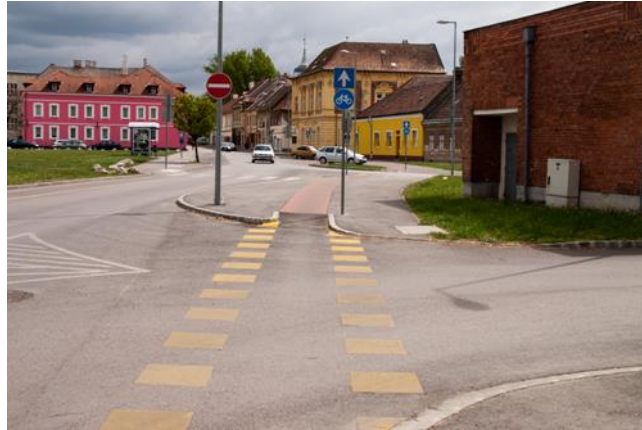
**14. ábra Töltésszer utca**

Ezen a részen nem találoztunk jelentős forgalommal, mint az korábban ismertette lett, nem kerékpárúton haladtunk, hanem ki kellett menni az útra, ahol a személygépjárművekkel közösen haladtunk mely magában hordozza a kerékpáros baleseteknél sűrűn elforduló elsodrásos veszélyhelyzeteket. Különösen figyelni kell az utcában található buszmegállóból elinduló buszokra, valamint a beláthatatlan, tükörrel felszerelt keresztutcából jövő forgalomra.

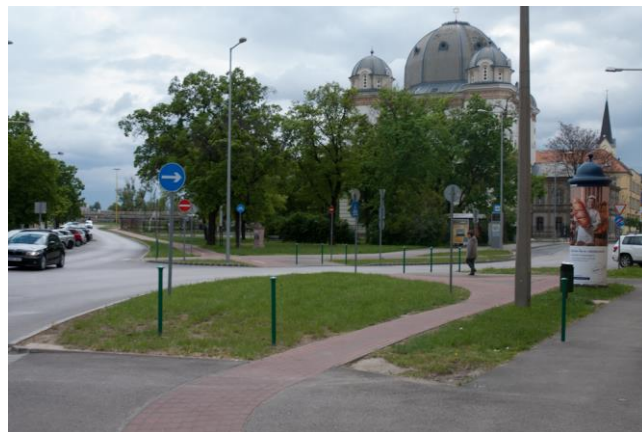
**15. ábra Petőfi tér**

A Sziget városrészben továbbhaladva a zsinagógával szemben lévő iskolánál kiemelten figyelni kell a megálló autók hirtelen kinyíló ajtóira. Itt sincs külön kerékpárút kiépítve csak az utca végétől kezdődően.

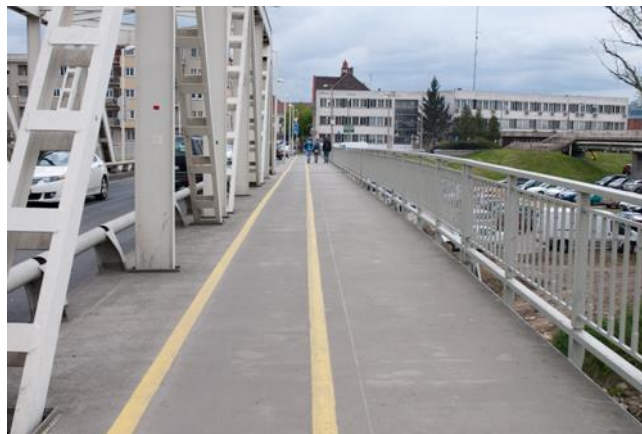
16. ábra Petőfi híd

A gyalogosforgalom számára kijelölt részből van kijelölve egy vékony sáv kerékpárútnak a híd mindkét oldalán, amin útvonalunk halad. A híd eléggé szűk, reggel, délután jelentős forgalommal a közelben található iskola forgalomvonzó szerepének köszönhetően. A kerékpáros közlekedést itt nagyban megnehezíti a kerékpárosok számára fenntartott sávban közlekedő gyalogosok száma, valamint a hídról lefele jövet a sebességnövekedés.

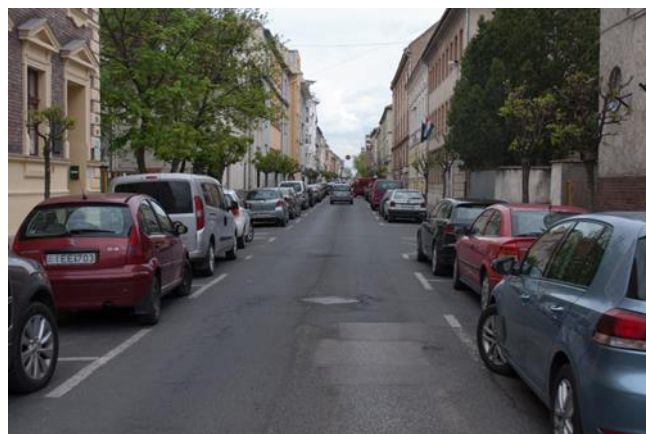
17. ábra Árpád út

A Petőfi hídról lekanyarodva az körforgalom után az első utcánál balra nagy ívben bekanyarodunk az Árpád útra. A balra kanyarodásnál különösen figyelni kell a minket megelőző személygépjárművekre. Az Árpád utcán haladva, mindkét oldalon parkoló autók veszélyhelyzetet teremhetnek hirtelen ajtónyitásokkal, elindulásokkal. Az egyirányú keresztutcánál figyelni kell az elsőbbségmegadásra az egész útszakaszon.

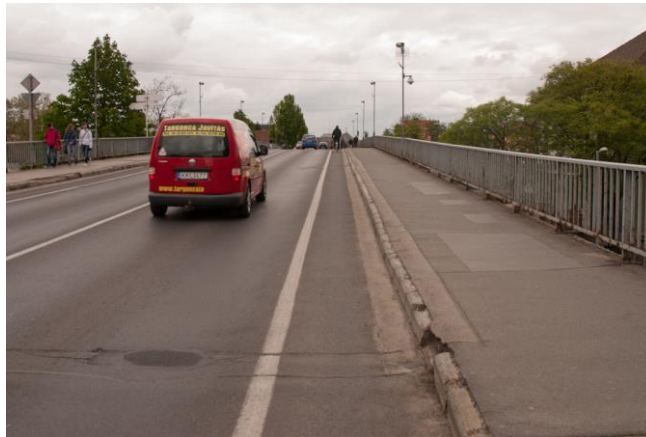
**18. ábra Baross felüljáró**

A Sétálóutcáról feltekerve a Baross felüljáróra a közúton haladtunk tovább a kerékpársávban. Itt a legnagyobb a forgalom a mért helyszíneket tekintve. Fokozottan figyelni kell a buszokra a szűk hídon, nagy az elsodrás veszélye. A hídról lekanyarodva a helyközi buszpályaudvarhoz érkezünk, ahol az induló és érkező buszokra fokozott figyelemmel kell lennünk.

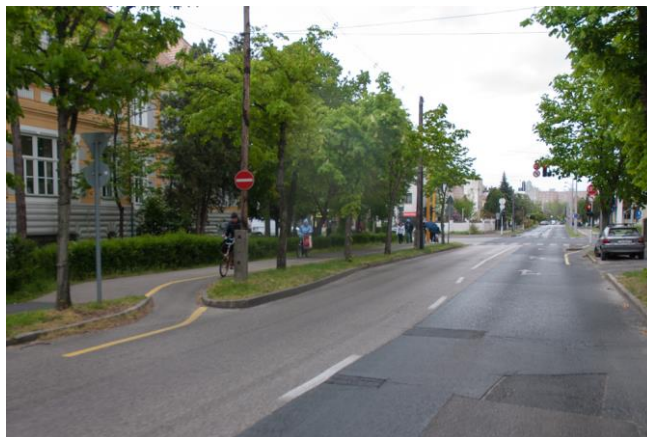
**19. ábra Zrínyi utca**

A buszpályaudvarról balra nagy ívben kanyarodás során figyeljünk a mellettünk elhaladó gépjárművekre. A zrínyi utcán haladva újfent kerékpársávon haladhatunk a gyalogosokkal közösen. Veszélyhelyzet lehet a keresztutcákban közlekedő személygépjárművek, valamint a gyalogosok hirtelen manőverei.

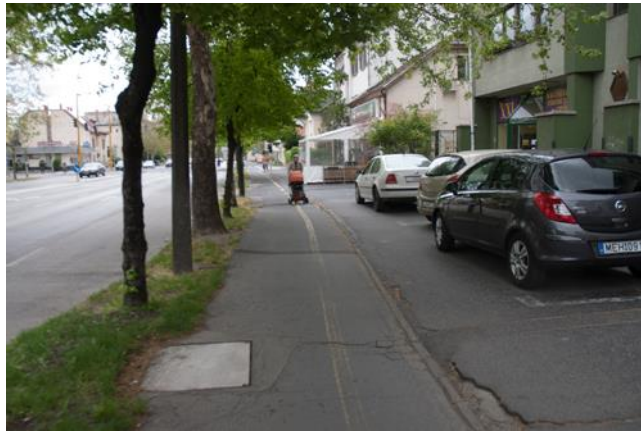
**20. ábra Szigethy Attila utca**

Kerékpársáv a gyalogos számára kijelölt útból lett kijelölve. Számos baleseti adatunk van ezen az utcán az elmúlt 5 évből. Itt fokozottan figyelni kell a gyalogosokra, valamint a jelzőlámpás útkereszteződéseknél gyakran a balra kis ívben kanyarodóm járműveknek is szabad jelzésük van a kerékpárosokkal és a gyalogosokkal együtt, ahol ugyan a kanyarodó járművel szemben elsőbbségünk van, azonban sokszor egy-egy tereptárgy takarásában lehetünk, ilyen például az élő sövény, oszlopra szerelt hirdetőtábla vagy elektromos elosztódoboz.

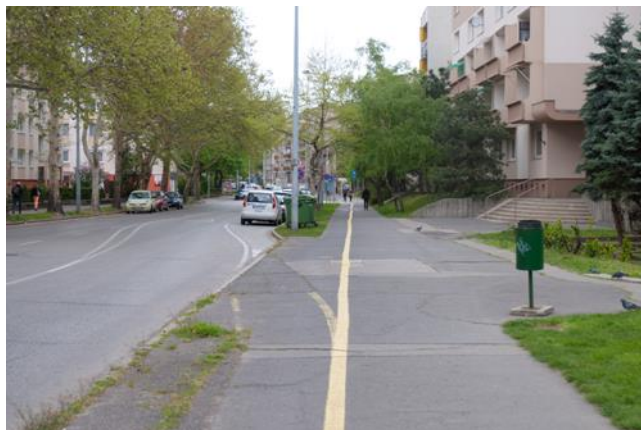
**21. ábra Bartók Béla utca**

Itt is kerékpársávon haladhatunk a gyalogosokkal közösen. Veszélyhelyzetet teremthet a buszmegállóknál a buszról leszálló emberek, a lépcsőházakból egyből az utcára kilépő emberek, valamint a vásárcsarnok közvetlen közelében a gyalogosok hirtelen mozgása, vagy az idős emberek figyelmetlensége.

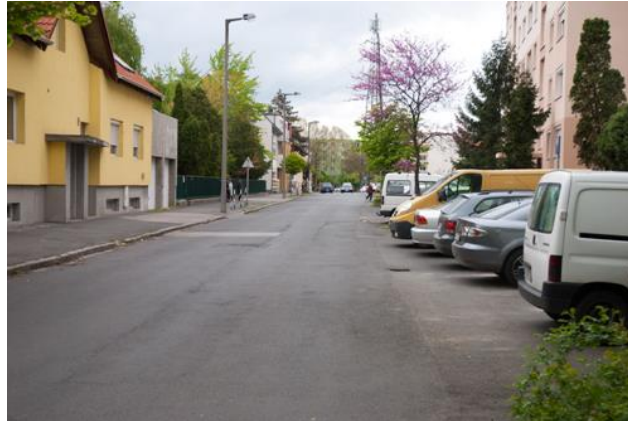
**23. ábra Lehel utca**

A Lehel utca a vásárcsarnok mögött helyezkedik el, kerékpársáv nincs, az úton kell haladni a többi járművel együtt. Veszélyforrás a vásárcsarnoktól távozó személygépjárművek tolató mozgása a parkolóhelyről való kiállás során, valamint a hirtelen megállások és elindulások a parkolóhely keresések során. További veszélyhelyzetet teremthetnek az úton, nem a kijelölt gyalogos átkelőhelyen közlekedő gyalogosok.

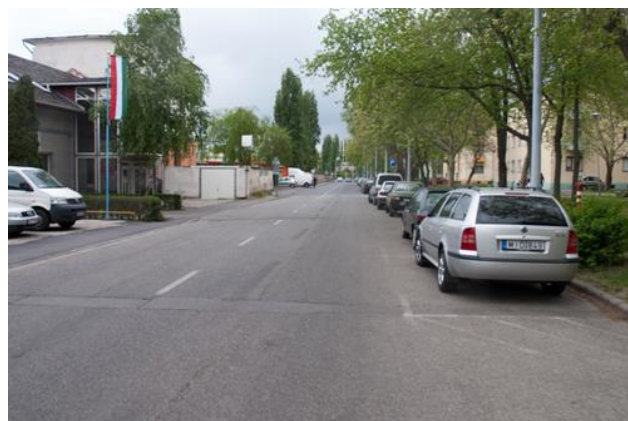
**24. ábra Mester utca**

Itt a gyalogosokkal közösen kerékpársávon haladtunk az utcán, majd kikanyarodva a útra immáron a többi járművel közösen haladtunk. Kiemelt figyelemmel kell lenni a gyalogosokra valamint a keresztutcákból bekanyarodó gépjárművekre, melyek nem feltétlen észlelhetnek minket az út és a kerékpársáv között található élő sövény miatt. További veszélyforrás lehet az út jobb oldalán parkoló járműveknél az ajtónyitás veszélye.

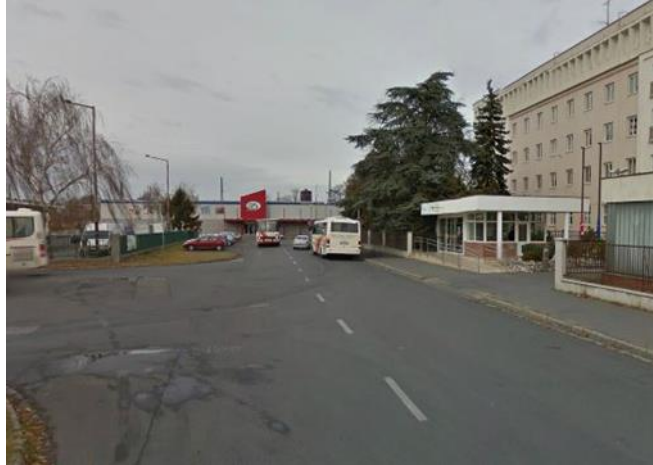
**25. ábra Szabolcska Mihály utca**

Az úton haladva kiemelt figyelemmel kell lenni az autóbuszpálya telephelyénél, ahol jelentős buszközlekedés van, melynél a ki és bekanyarodó busz esetében különösen figyelni kell az elsodrás veszélyére.

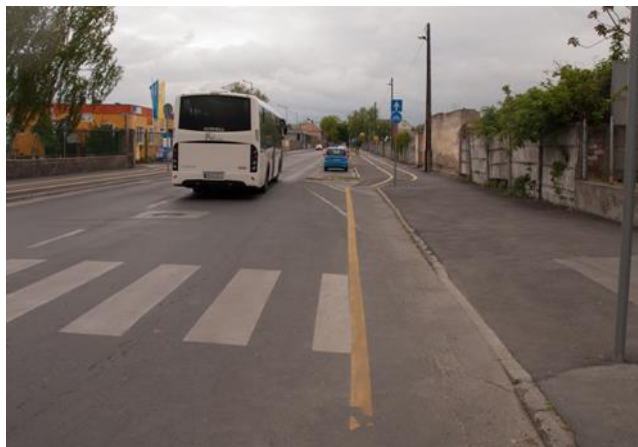
**26. ábra Mészáros Lőrinc utca**

Az úttesten továbbhaladva veszélyforrás lehet az út jobb oldalán pakoló járművek mozgása, valamint a hirtelen nyíló ajtók. A Lidl áruháznál az útkereszteződésnél figyelni kell, hogy az onnan kikanyarodó nem feltétlen észlel minket megfelelően a kerítés miatt.

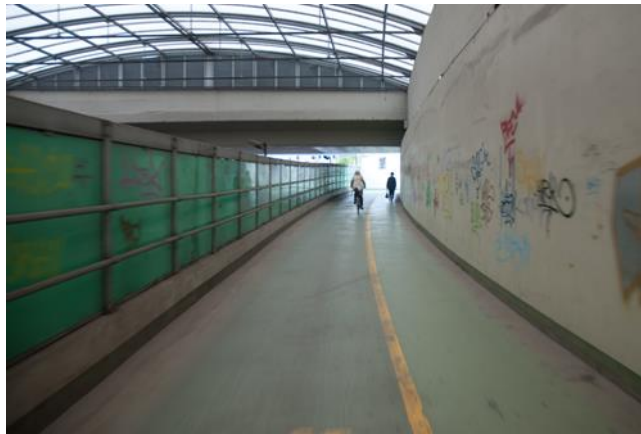
**27. ábra Nádor aluljáró**

A Nádor aluljáró az egyik baleseti gócpontunk. Nagyon sok baleset történik itt, elsősorban a felület csúszóssága miatt - főleg nedves időjárás esetén, valamint az aluljáróba lefelé menet jelentős sebességnövekedés növeli a féktávot és ezáltal a baleset kockázatát. Lefelé menet további veszélyforrás, hogy nem belátható kanyarba érkezünk, ahol összeütközhetünk gyalogosokkal, de akár más kerékpárosokkal is.

A kerékpárosok és a gyalogosok elkülönítve közlekednek a gépjárművektől. Az aluljáró kialakítása igen megnehezíti a kerékpáros közlekedést, hiszen az északi bejárat felől egy meredek bevezető szakasz után hirtelen éles kanyar következik, amely veszélyessé és kiszámíthatatlanná teszi a kerekezést. Az utóbbi években több súlyos baleset is történt itt.

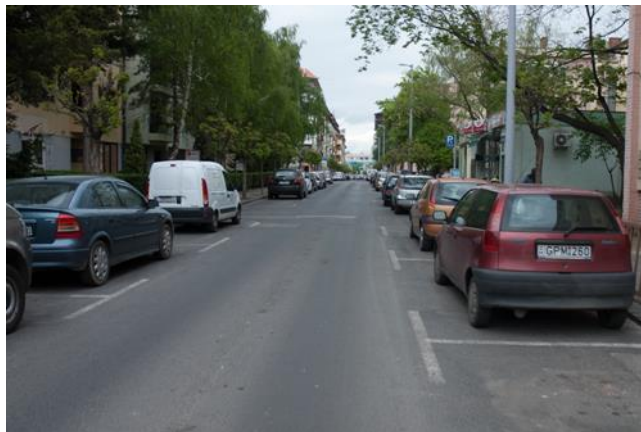
**28. ábra Árpád utca**

Ez az útszakasz az Eurovelo 6-os kerékpárút része! Az egyirányú úttesten haladva az út mindkét oldalán parkoló autók ajtónyitására kell figyelnünk fokozottan, valamint a keresztutcákból jövő forgalomra.

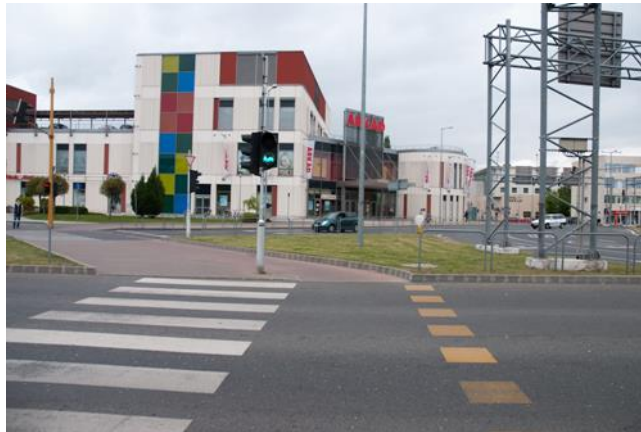
**29. ábra Árkád körforgalom**

Ez is baleseti gócpontunk. Jelzőlámpás kijelölt kerékpáros átkelő van, azonban így is nagyon sok baleset történik itt, elsősorban figyelmetlenség miatt. Fontos odafigyelni a sárgán és kicsit a piroson még éppen áthaladó járművekre, valamint a gyalogosok nagy számára az átkelés során.

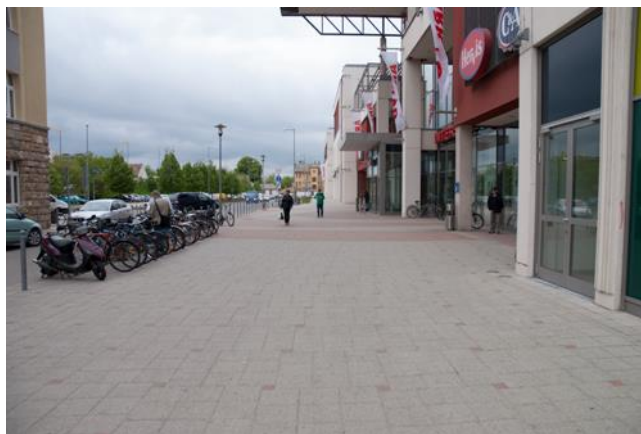
**30. ábra Vas Gereben utca**

Az Árkád üzletház előtt elhaladva fokozottan figyelniük kell a gyalogosokra. Főleg fiatalok, telefonokkal a kézben, sokszor hirtelen irányváltásokkal, figyelmetlenül közlekednek, fel kell készülnünk a hirtelen megállásra, irányváltásokra.

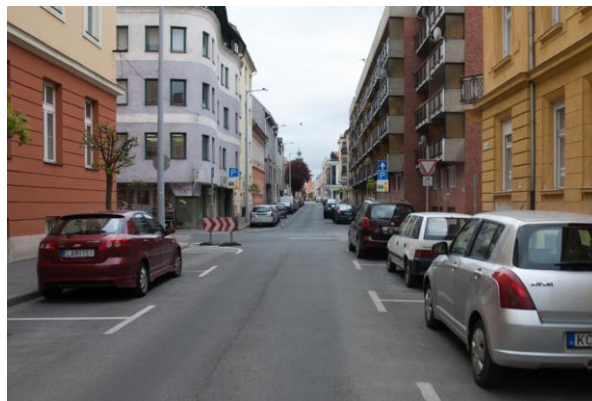
**31. ábra Liszt Ferenc utca**

Az egyirányú utcára balra nagy ívben fordulunk rá. Végighaladva a Liszt Ferenc utcán a túrában tettünk egy rövid kitérőt, hogy a Kiss János utcában, hogy a túraútvonalon végigközlekedők azt is megtapasztalják, milyen, amikor az egyirányú utcában menetiránnyal szemben haladunk. Figyelni kell a parkoló autókra.

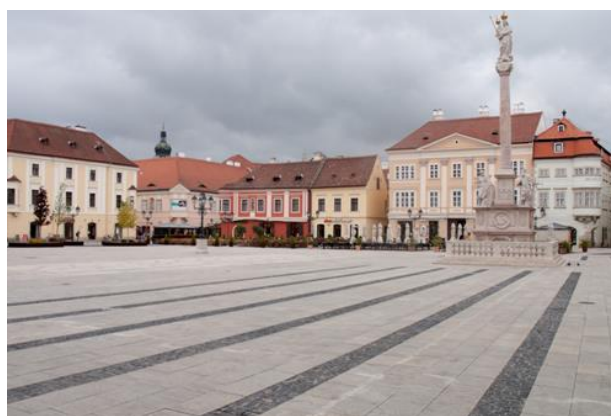
**32. ábra Széchenyi tér**

A Széchenyi téren áthaladva nincs kijelölt kerékpárút, bár az Eurovelo 6-es kerékpárút része ez is. Kiemelt veszélyforrás a jelentős gyalogosforgalom, főleg a játszó, futkározó gyerekek.

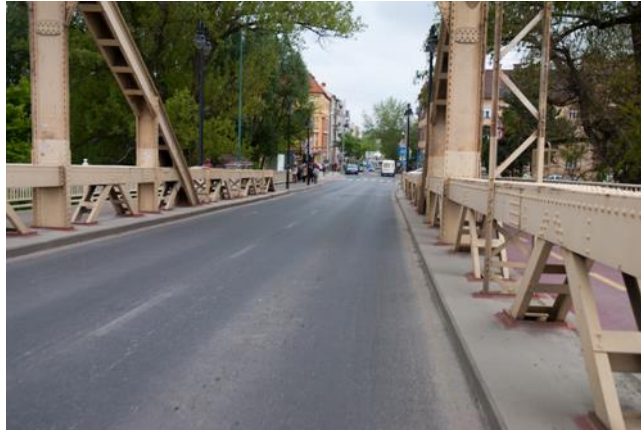
**33. ábra Kossuth híd**

A híd jobb oldalán található a kerékpárút, amely jelenleg le van zárva, így a kerékpárosoknak az úton kell a többi járművel haladni. A hídon szűkös a hely, kiemelten oda kell figyelni az elsodrás veszélyére, főleg szélesebb járműveknél, buszoknál.
