# Patológiaszövetek anyagvizsgálatának előkészületei

**TDK - dolgozat**

**2014**

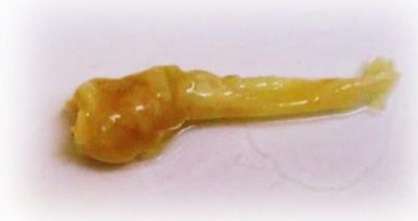
24 órán keresztül azonos körülmények között állni hagytuk, és a folyamatos átmozgatásról sem feledkeztünk meg. Ezután az érszakasz szemmel láthatóan bomlásnak indult, a szentről kezdett leválni. Ismét szike és olló segítségével távolítottuk el róla a maradék szövetet, ez majdnem teljesen sikerült is. Már csak egy kis szövetdarabka maradt a sztenten. Ezt mutatja a 15. ábra. Ha megtámaszthattuk volna, könnyen le tudtuk volna róla húzni, ám ezt nem tehattük meg, mert a sztentnem nem volt szabad roncsolódnia. Így újra visszahelyeztük ugyanabba a lúgba.

15. ábra: P3 minta 24 órával az első próbálkozás után
