Budapesti Műszaki és Gazdaságtudományi Egyetem  
Gépészmérnöki Kar

# Explantált fogászati implantátumok vizsgálati lehetőségei

TDK dolgozat

2014

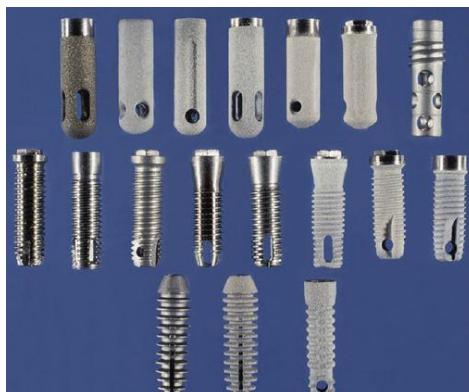
**4. ábra:** Különböző geometriai konstrukciójú hengeres és csavar gyökérforma implantátumok [13]

Utóbbi további típusokat tartalmazhat az alapján, hogy az implantátum teste üreges vagy tömör, külső felülete menettel ellátott (menetes csavar implantátum) vagy menet nélküli (hengeres implantátum) (**4. ábra**). Látható, hogy sokféle alak szerinti csoportosítási szempont létezik [8].

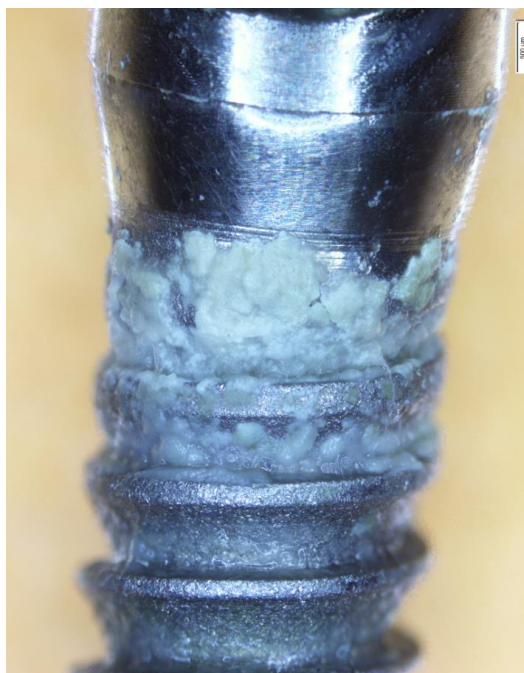
**13. ábra:** Az ép implantátumon megtapadó csontszövet maradványok
