**SZENT ISTVÁN EGYETEM  
GÉPÉSZMÉRNÖKI KAR**

## **TUDOMÁNYOS DIÁKKÖRI DOLGOZAT**

### **LÖVEDÉK PÁNCÉLLEMEZRE GYAKOROLT HATÁSÁNAK METALLOGRÁFIAI VIZSGÁLATA**

*Metallographical Examination of the Effect of Projectile on the  
Steel-plate*

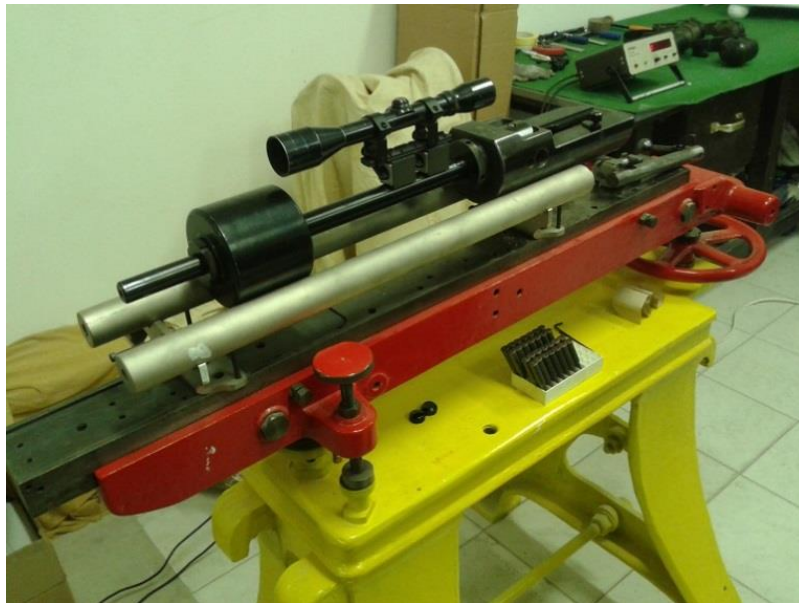
2.1. ábra. A mérőcső irányzékkal, lengéscsillapító súllyal állványon (saját felvétel)

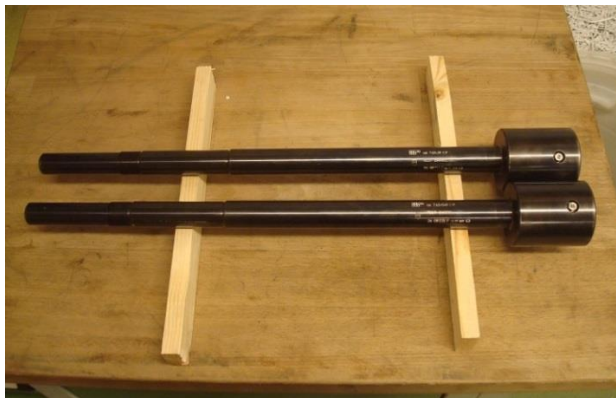
- PKM géppuska által kilőtt lövedék számára, száma: 081220P
- AK 63 gépkarabély által kilőtt lövedék számára, száma: 081219P

2.2. ábra. Az alkalmazott mérőcsövek (saját felvétel)

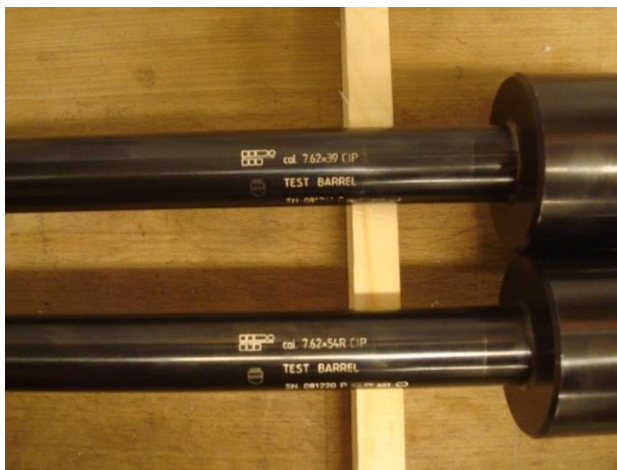
2.3. ábra. A vizsgálócsövek méretjelzései (saját felvétel)

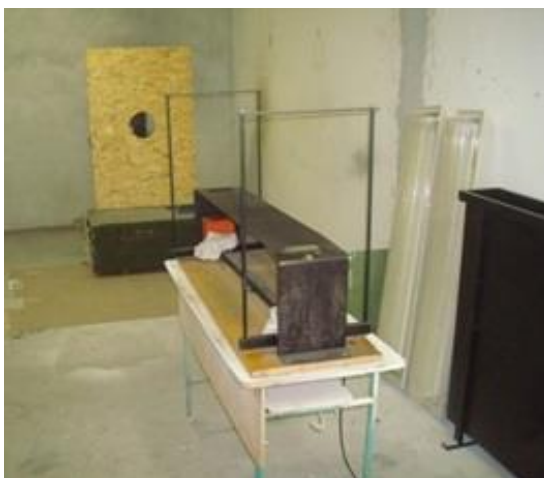
A próbálövés során a kilőtt lövedékek sebességének mérése a csőtorkolattól 2 m távolságon, 1 m bázistávolságú, HPI B471 típusú hitelesített sebességmérő fénykapukkal, valamint HPI B214ADC típusú időmérő egységgel, HPI RS485 interfésszel történt.

2.4. ábra. A sebességmérő eszköz (háttérben a védőpalánk)(saját felvétel)

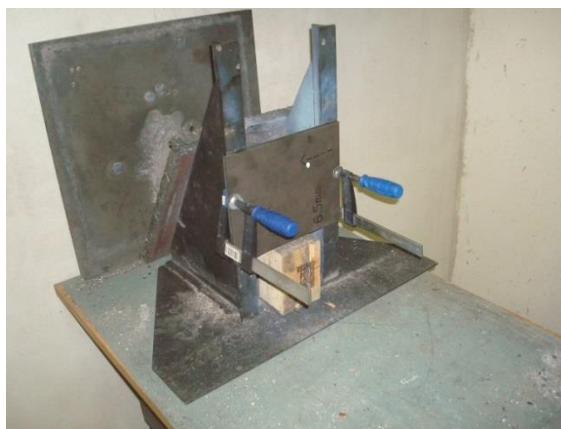
A vizsgálatok alkalmával a céltárgyak függőleges síkban kerültek rögzítésre pillanatszorítóval, illetve alsó megtámasztással. A lemezek megtámasztása 2 x 40 mm széles síkfelületen történt a lemezek teljes magasságában, oldalanként egyforma mértékben.

2.5. ábra. A céltárgy rögzítése (saját felvétel)

A befogás garantálta a lövedék 90°-os becsapódási szögét vízszintes és függőleges síkban is. A 90°-os szögértéktől csak a mérőcső esetleges magasságkorrekciója eredményezett eltérést, mely egyetlen esetben sem érte el a 0,1°-os értéket. A védőpalánk alkalmazását a lövedék becsapódásakor keletkező repeszhatás indokolta.

1. Lemezek előkészítése a lövészethez.  
A kereskedelmi forgalomban lévő lemezek mérete 1000×2000 mm. A lövészethez a lemezek befogása miatt ezt 200×250 mm méretűre kellett vágni. Az elővágott és már befogott lemezt mutatja a 2.5. ábra.

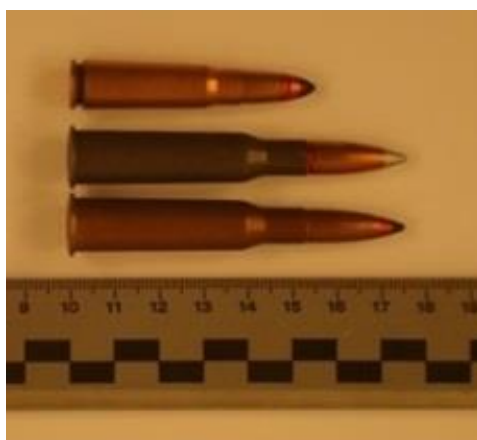
- 7,62 x 39 BZ (páncéltörő gyújtó) - MSZ K 1114-1:1999, STANAG 4569;
- 7,62 x 54 R LPSZ (lágycél magvas) -MSZ K 1114-1:1999;
- 7,62 x 54 R B32 (páncéltörő gyújtó) - MSZ K 1114-1:1999, STANAG 4569.

2.6. ábra. A felhasznált löszertípusok (fentről lefelé: Bz, Lpsz, B32) (saját felvétel)

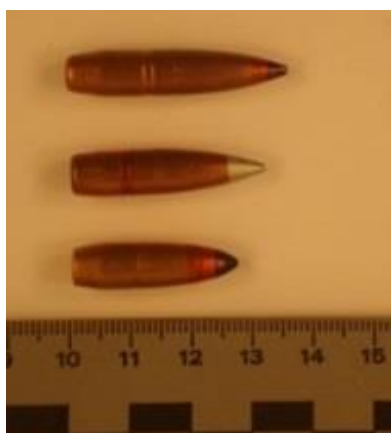
2.7. ábra. Lövedékek (fentről lefelé: B32; LPSZ; BZ) (saját felvétel)

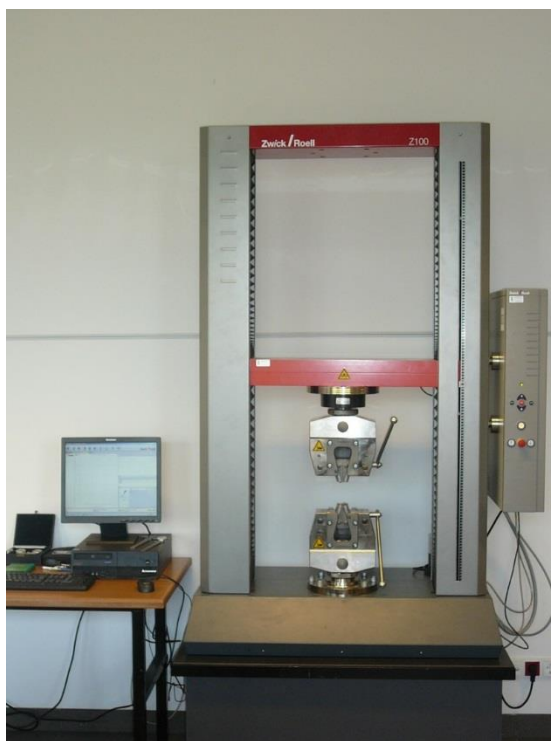
A méréshez használt univerzális szakítógép típusa Zwick Roell Z100 (4.1 ábra), terhelhetősége 100 kN. A Zwick Roell Z100 típusú szakítógép közvetlenül csatlakozik egy számítógéphez. A méréshez beállítandó paramétereket a hozzá kapcsolódó számítógépen található Text Expert software segítségével lehet beállítani. A software gyűjti a mérési adatokat. Ezek az adatok közvetlenül a software-ben is feldolgozhatóak. A mért paraméterek további feldolgozására lehetőség van Microsoft Excel formátumban is.

4.1. ábra. A Zwick Roell Z100 anyagvizsgáló gép (saját felvétel)

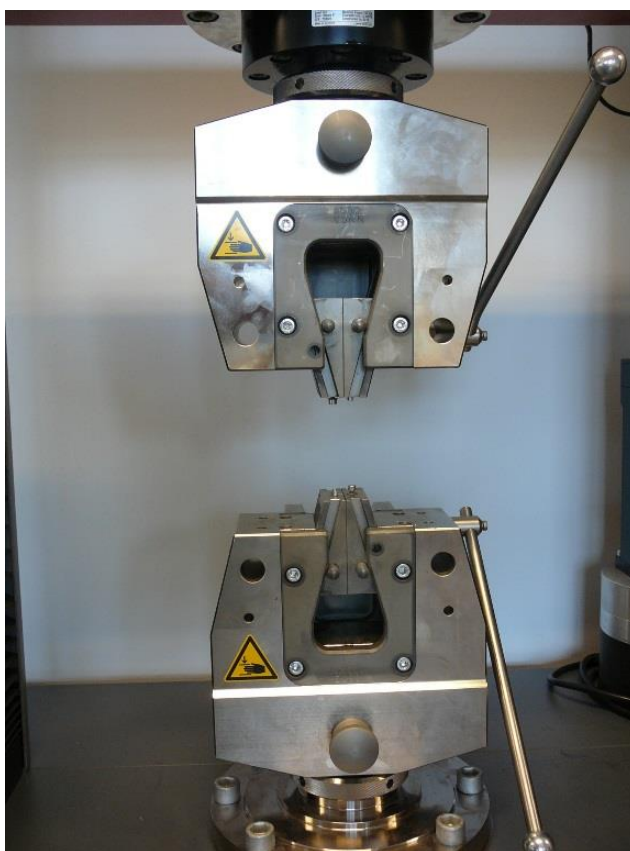
A rugalmassági modulus (E) mérése során a húzási sebesség 0,1 mm/min volt. A rugalmassági modulus meghatározása két pontra regresszióval illesztett egyenes alapján történt. A mérés alsó pontja 30.000 N a felső pontja 80.000 N volt.

4.2. ábra. A mintadarabok befogása az anyagvizsgáló gépbe szabványos ékes szorítóval történt (saját felvétel)

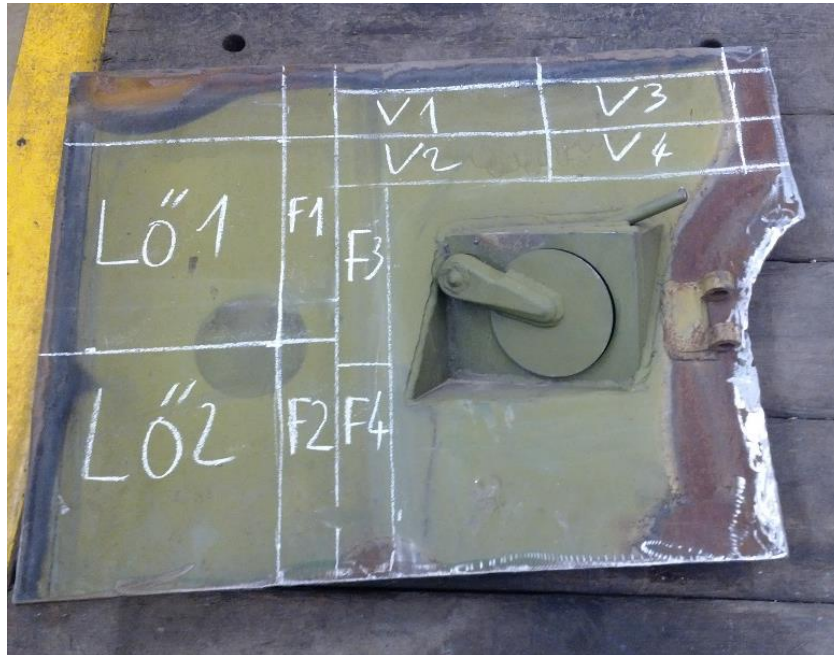
próbatestek készültek. A kijelöléskor fontos szempont volt, hogy a vizsgált részek tulajdonságait a vágáskor keletkezett hőhatás ne befolyásolja.

4.3. ábra. A vizsgált páncéldarabon bejelölve a próbatestek helye

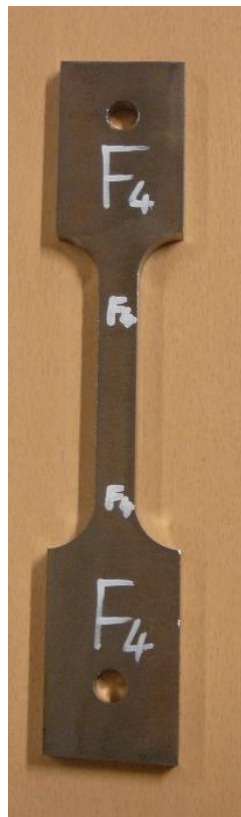
A rugalmassági modulus mérésére készült próbatest, amely a vizsgálat során nem lett elszakítva csak a kijelölt mérési tartományon többször terhelve (4.6. ábra).

4.6. ábra. Az E modulus mérésére használt próbatest (saját felvétel)

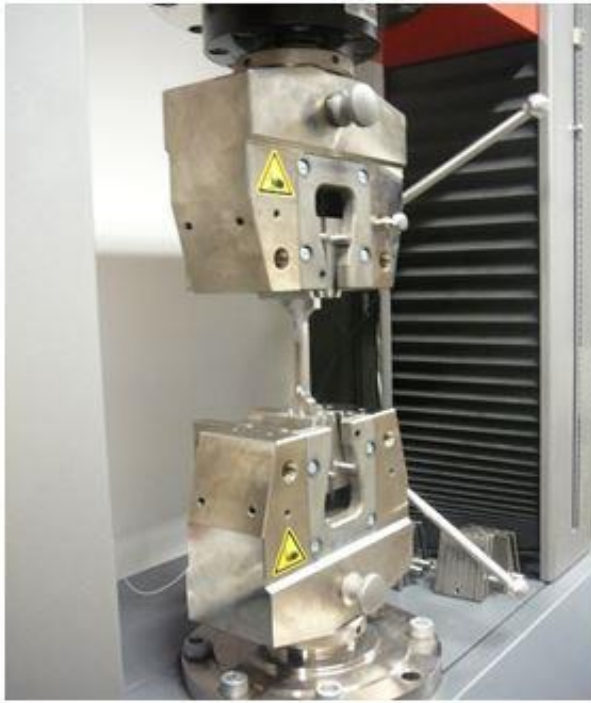
4.7. ábra. A próbatestek befogása (saját felvétel)

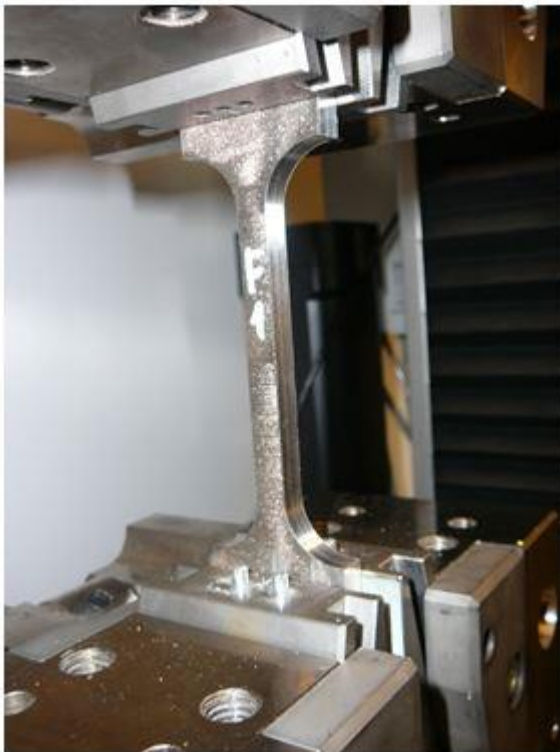
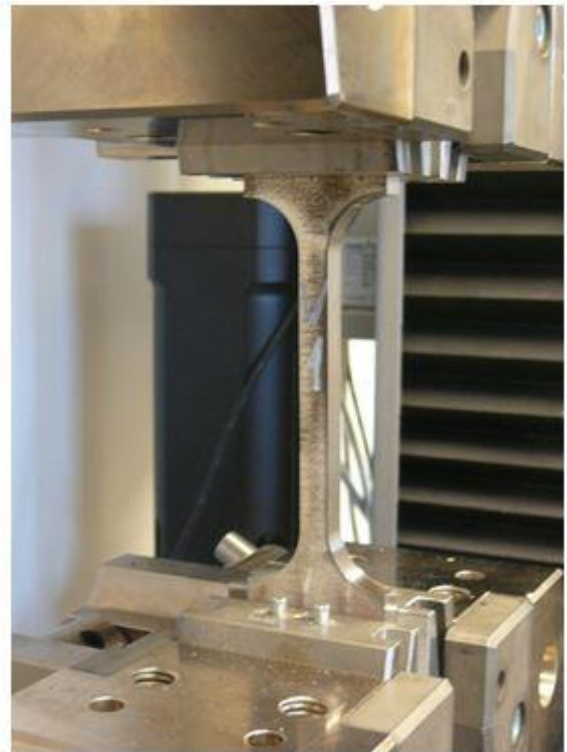
4.8. ábra. Az F1 és V1 próbatestek szakítás közben (saját felvétel)

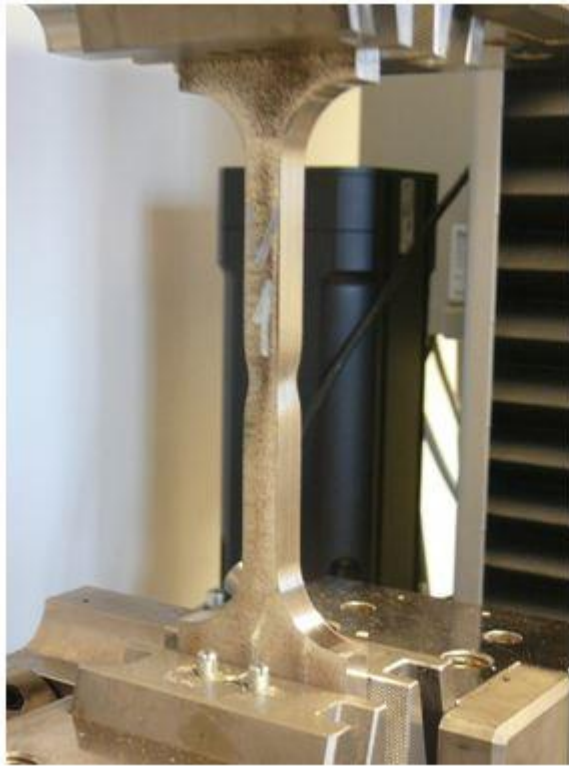
4.9. ábra. Az F1 és F3 próbatestek tönkremenetele (saját felvétel)

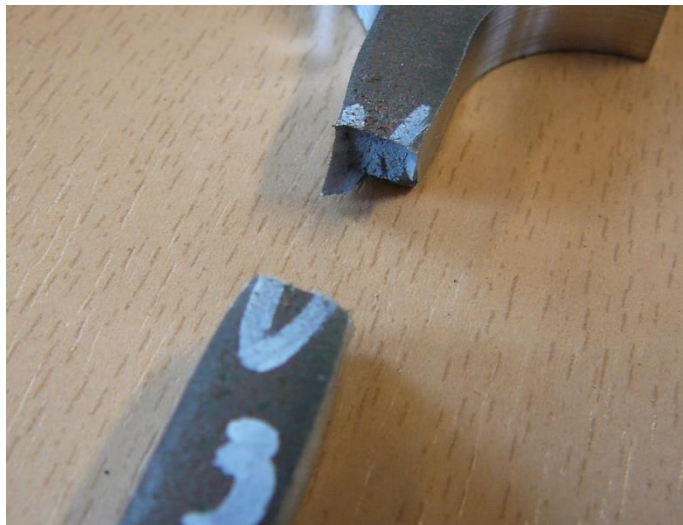
4.12. ábra. A V3 próbatest szakadási keresztmetszete (saját felvétel)

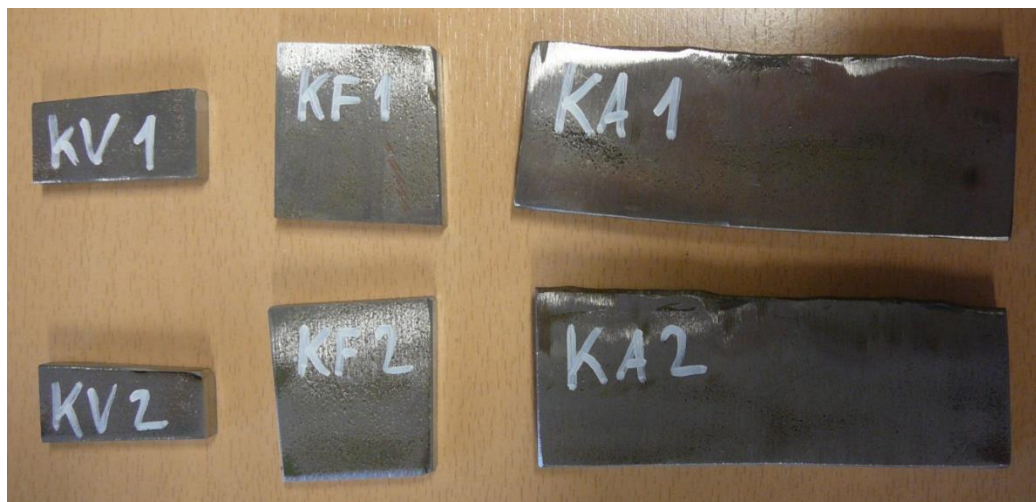
Azok a próbatestek, amelyeket a vágás során magas hő terhelés ért azokat „A” betű jelöli. A próbatestek jelöléseit a 4.15. ábra mutatja.

4.15. ábra. A keménységméréshez előkészített próbatestek (saját felvétel)

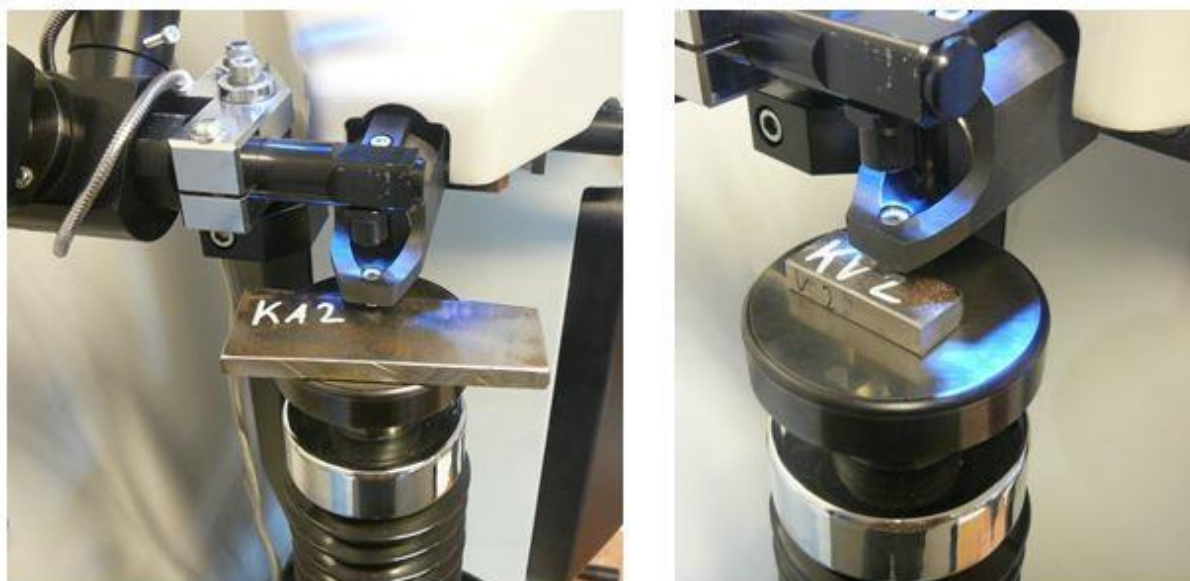
4.16. ábra. A KA2 és KV2 próbatestek mérés közben (saját felvétel)

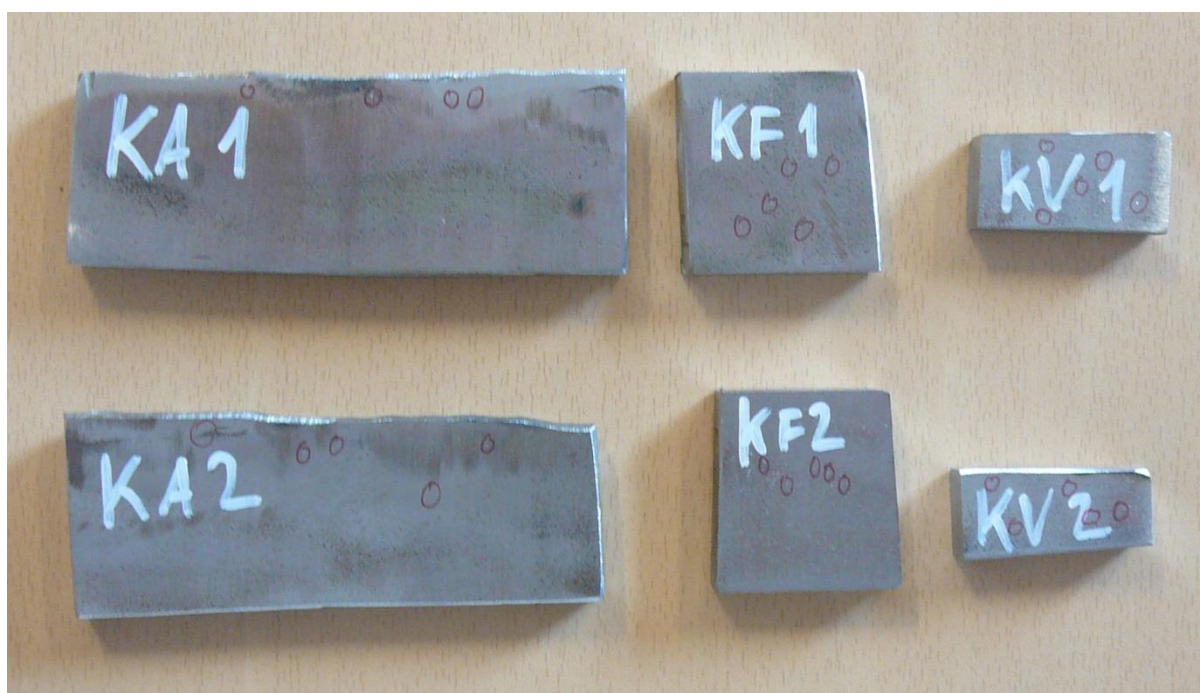
4.17. ábra. A próbatestek keménység mérése után (saját felvétel)

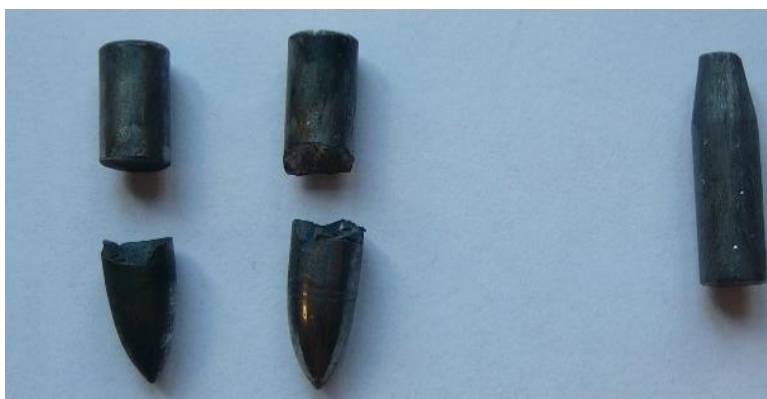
A vizsgált próbatestek a lőtéri lövés után begyűjtött lőszer belső magjai. A lövedékek 7,62×39 méretű gépkarabély lőszer BZ, illetve puskalőszer LPSZ és B32 maggal. A begyűjtött lőszermagok sérültek, nem egész, hanem tört darabok, amelyeket a 4.18 ábra mutat.

4.18. ábra. Vizsgált lőszermagok (balról jobbra: BZ, B32, LPSZ)

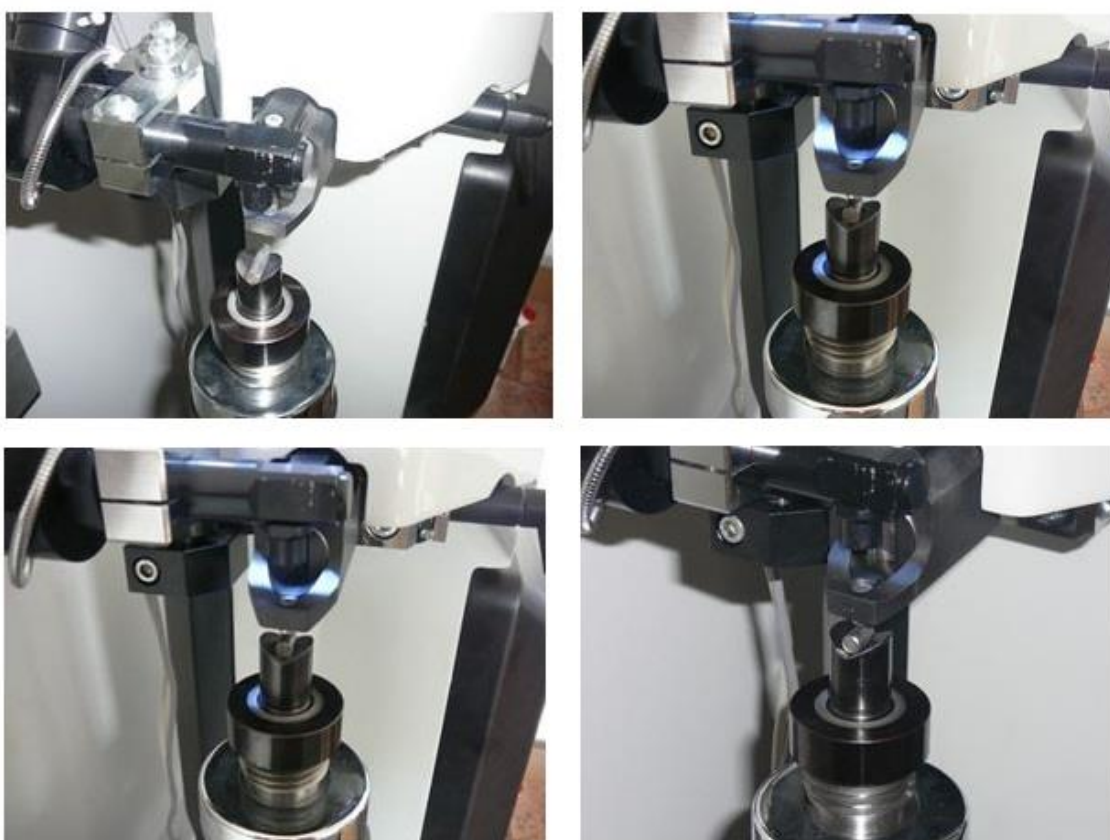
A lőszer magjai hengeres kialakításúak, így prizmában történt a megtámasztás és a mérőszerszámhoz való tájolás.

4.19. ábra Lőszermagok mérés közben (saját felvétel)

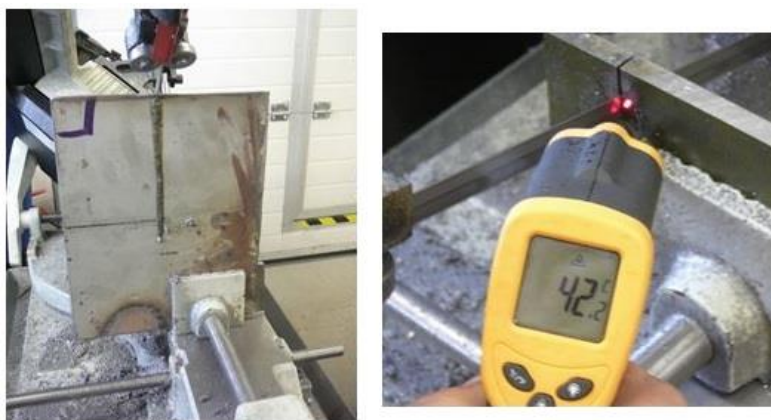
A próbatestek a meglőtt lemezből szalagfűrészszel lettek kivágva, amely során különös gonddal odafigyelve az anyag hőmérsékletének alacsonyan tartására. Az anyag szerkezete várhatóan 200°C alatt nem változik. A munkasorán helyi kenőanyag felhordással, valamint a vágás sebességének szabályozásával a tervezettnél jóval alacsonyabb (30-50 °C) vágási hőmérséklet került regisztrálásra lézeres kézi hőmérsékletmérővel, amelyet az 5.5. ábra mutat.

5.5. ábra. Fűrészelés és hőmérséklet ellenőrzés (saját felvétel)

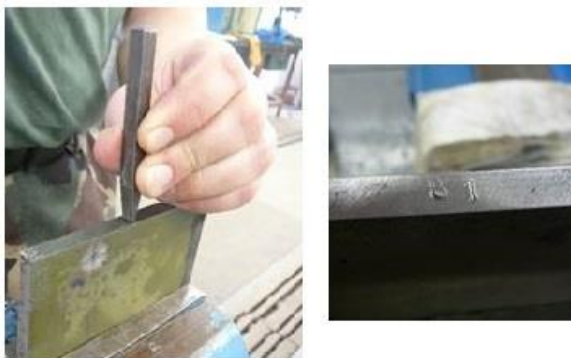
Az eredeti 200×250 mm méretű lölapok feldarabolásakor, annak minden részébe 4mm-es számbeütővel kerültek egyértelműen azonosításra a darabok. A beütést az 5.6 ábra mutatja a 8. számú lövés esetében.

5.6. ábra. Mintadarabok jelölése (8-as számú lövés 1. nézet) (Saját felvétel)

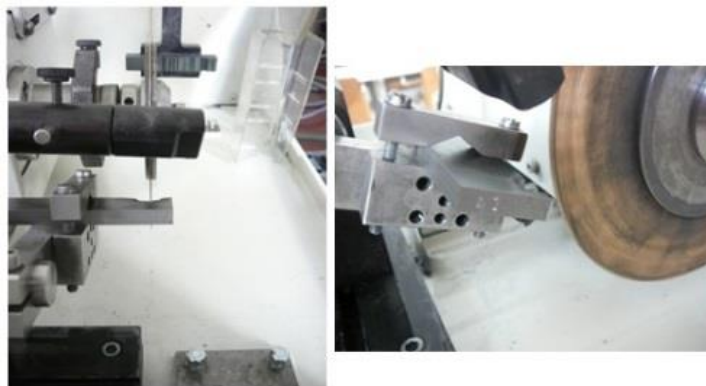
A próbatestek vizsgált felületét CBN tárcsával történt folyamatos folyadékhűtés mellett. (Ez biztosítja a vágott felület anyagszerkezetének torzulásmentes kialakítását.) A vágás 4000 ford/min sebességgel és 5 mm/min előtolással lett végrehajtva. A 41-es jelű mintadarab precíziós vágását az 5.8. ábra mutatja.

5.8. ábra. A 41-es darab vágása

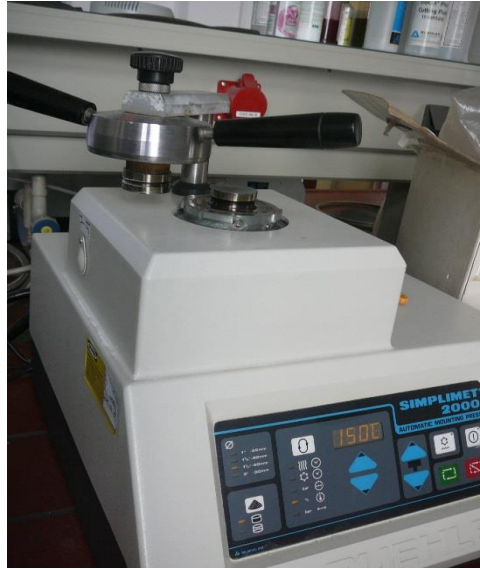
porított gyantával lett befedve. A beágyazás során 150°C hőmérséklet, 6 perc melegítési idő, valamint 5 perc hűtési idő lett beállítva. A csiszolat beágyazó gépet az 5.9 ábra az elkészült csiszolatot az 5.10 ábra mutatja.

5.9. ábra. A beágyazó gép

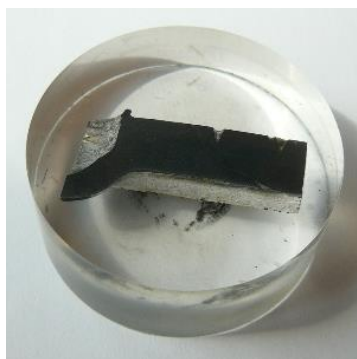
A csiszolás, polírozás után a felületet 5%-os salétromsav és alkohol oldatban kell megmaratni azért, hogy láthatóvá váljanak az anyagot felépítő kristallitok.

5.10. ábra. A 182-es számú csiszolat (saját felvétel)

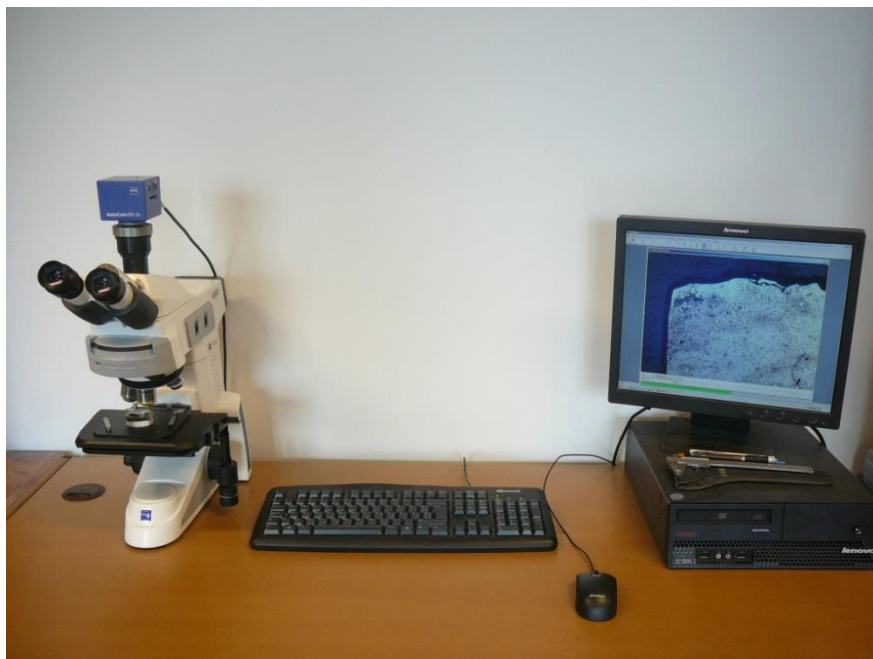
A csiszolatok elemzése Zeiss AxioLab A1 típusú fémmikroszkóppal történt (6.1 ábra). A mikroszkóp nagyítása 100x, 200x, 500x, 1000x. A mikroszkóp tartalmaz egy 3,2Mpixel képpontú CCD kamerát, amely digitálisan feldolgozhatóvá és rögzíthetővé teszi a vizsgálat képeit.

6.1. ábra. A Zeiss Axio A1 fémmikroszkóp (saját felvétel)
