# **Érett középkori pálos templomépítészet az Egri Egyházmegye területén**

**Budaházi Fanni  
TDK 2021**

**Budapesti Műszaki és Gazdaságtudományi Egyetem  
Építészmérnöki Kar  
Építészettörténeti és Műemléki Tanszék**

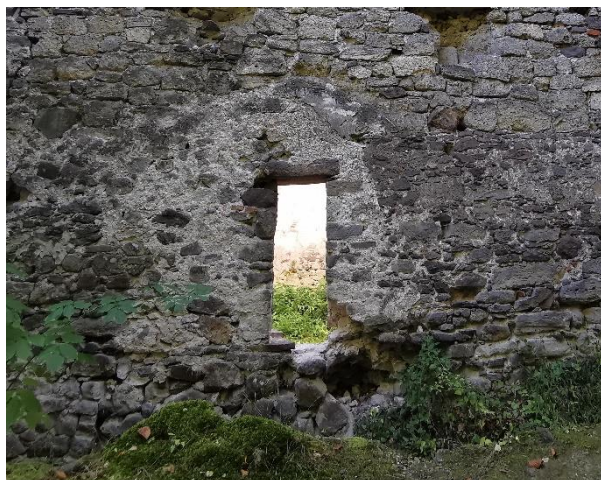
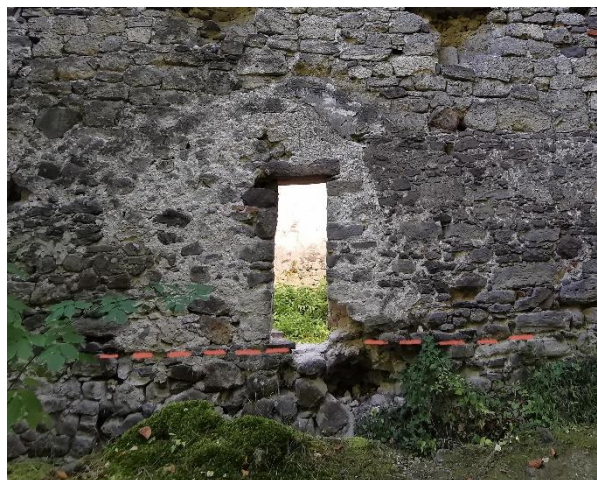
A kerengő és a hajó közös falán két megnyitás található, ezek közül a keleti, kisebbik valószínűleg egy betekintő nyílás lehetett, míg a nyugati – még ha meglehetősen szűk is – feltehetően ajtónyílás. Az ajtó küszöbének magasságában mind a kerengő (16. ábra), mind pedig a hajó felőli oldalon (17. ábra) a falazat köveinek struktúrája a padlószint egykori vonalára engedett következtetni. A belső oldalon a pilaszter lábazatán is megjelenik ez a jelleg, ami még inkább alátámasztani látszik a feltevést.

*16. Az ajtónyílás a kerengő felől, jobbra a feltételezett padló vonalával*

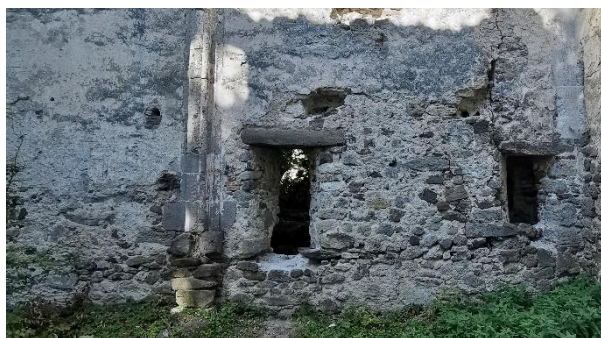
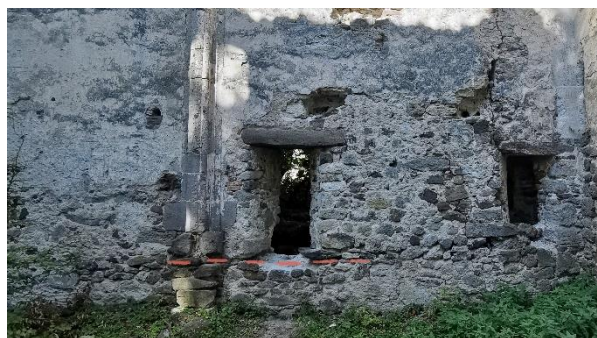
*17. Az ajtónyílás és a pilaszter a hajó felől, jobbra a feltételezett padló vonalával*
