36. Országos Tudományos Diákköri Konferencia  
Had- és Rendészettudományi Szekció  
Budapest, 2023. április 18-20.  
Nemzeti Közszolgálati Egyetem  
Rendészettudományi Kar

## **Ipari létesítmények tüzeinek komplex vizsgálata**

Jelige: *„Nem a funkció ég, hanem az épület”*

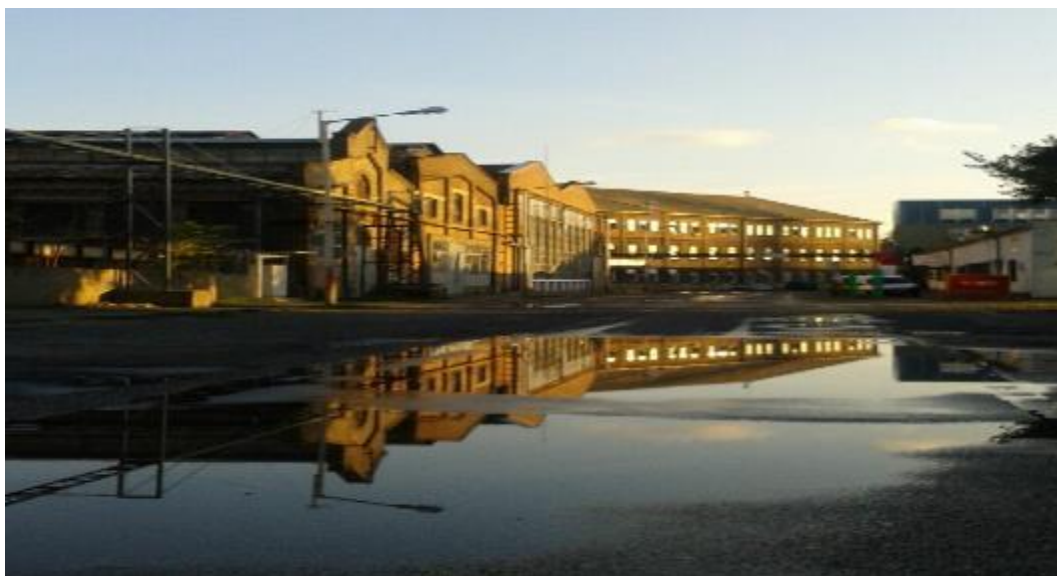
6. ábra Csepel Művek területe napjainkban

Jellemzően ilyen terület a Budapest XXI. kerületében található Csepel Művek területe, ahol a Weiss Manfréd tulajdonában álló gyártó komplexum helyén, napjainkra több száz kisebb cég vette át a helyet és kezdte meg működését a gyár felszámolása után. Napjainkban egyaránt megtalálható a területen a bicikli gyártó üzemén keresztül az öntödei tevékenység vagy akár szórakozóhelyek és más szociális ellátó helyek, mint például hajléktalan szálló vagy motelek, de akár még múzeumi látogatást is tehetünk az egykor bunkerként üzemelő épületrészekben.

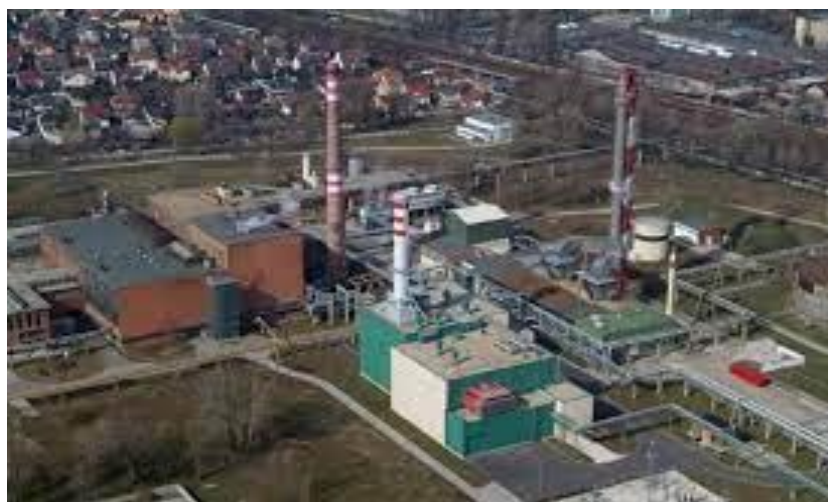
7. ábra Kispesti Erőmű hibrid építészeti megoldás

Jellemzően ezeken a területeken az épületrendszerek részenkénti fejlesztése mellett döntöttek. Így keverednek a régi téglaeépítésű, akár műemlék besorolású ipari épületek a modern acélsarnok jellegű építményekkel. Erre az egyik tipikus budapesti példa a Budapest 19. kerületben található Kispesti Erőmű, aminek egy része a régi iparterületeken is megszokott téglaeépítésű építészeti megoldásokkal megépített üzemszárny másik része (ezekkel az épületekben részben kapcsolva) már az új építészeti trendeknek megfelelő, modern kialakítású csarnok jellegű épület.

Az épület acélszerkezettel rendelkező klasszikus négyzet alakú megoldás, mely épületrészben kapott helyet a modernizált és felújított központi rész, amiben az erőmű teljes irányítását végzik és kontrolálják a teljes üzem működését.

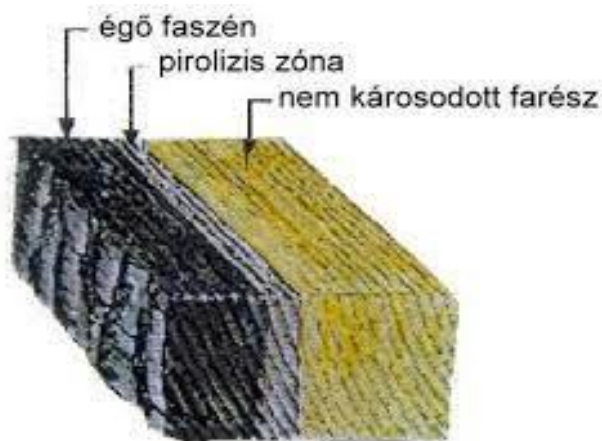
12. ábra Fa égésének felületi változása

A faszerkezet keresztmetszete a beégés során csökken, ezért annak teherbíró képessége is jelentős százalékban csökken. A teljes szerkezeti keresztmetszett csökkenés következtében, a teherhordóképesesség csökkenése révén eléri azt a kritikus határt, amikor már nem teljesülnek a szerkezettel szemben támasztott

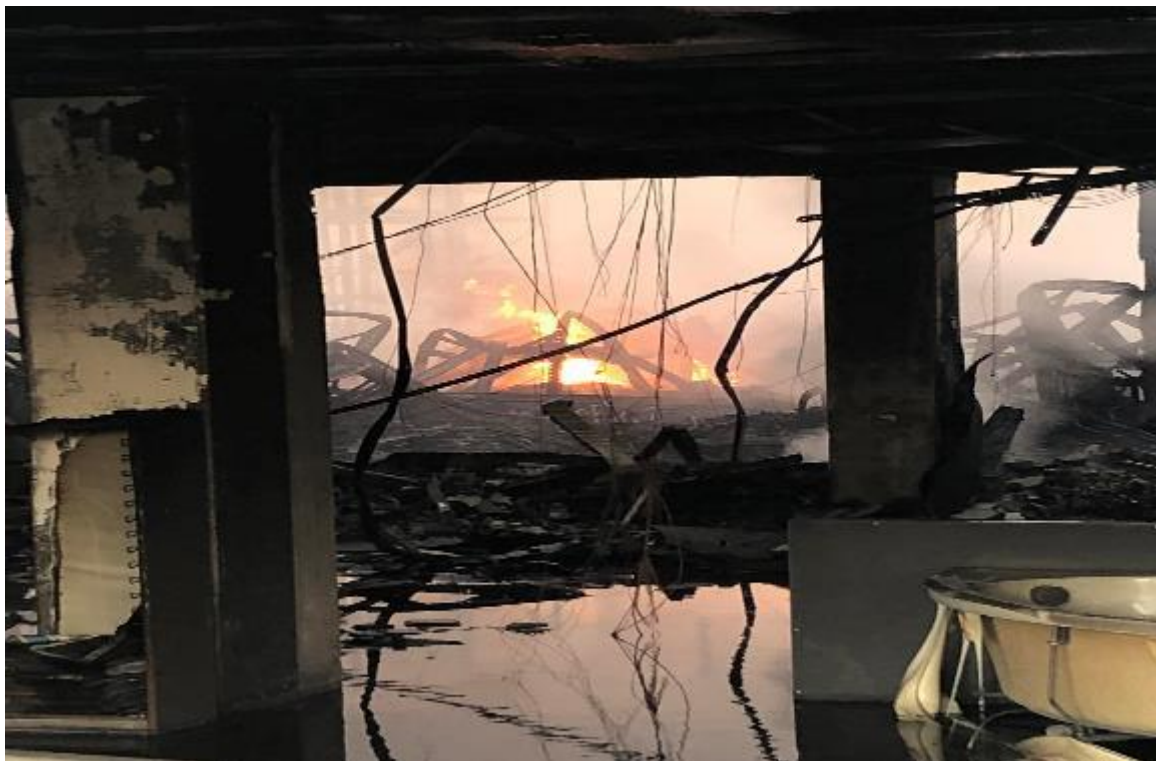
16. ábra Vasbetonszerkezet és fémszerkezet beomlás után (X kerületi káreset 2021.10.)

A beton mindezek ellenére is, védelem nélkül is magas tűzállósággal rendelkezik. Az acélhoz képest pedig jóval alacsonyabb a hővezetési tényezője. Ennek köszönhetően betonszerkezetek felmelegedése lassú, egyenletlen folyamat. [19] ábrákkal Azonban a

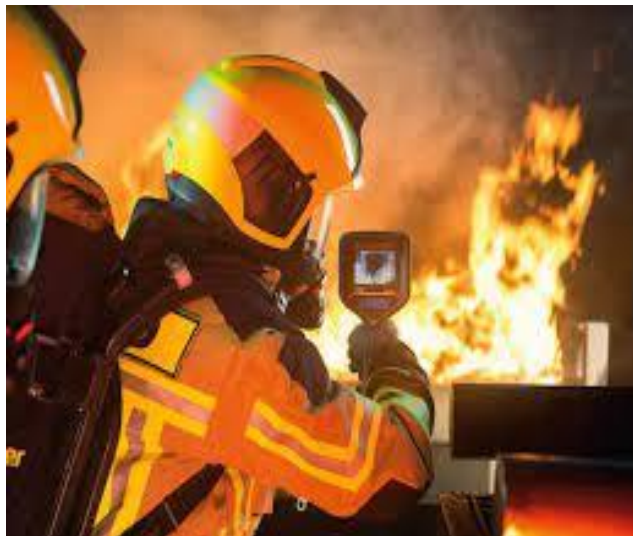
A fém szerkezetek tűz elleni ellenállóságát viszonylag könnyen megállapíthatjuk számítási módszerekkel, de ezeknek a számításoknak egy tűzoltói beavatkozás során nincs releváns értéke hiszen a tűzoltásvezető nincs abban a helyzetben, hogy bármilyen matematikai vagy fizikai számítást is végezzen egy káreset felszámolásánál. A felderítés és a tűzoltás során a hőkamera alkalmazásának a lehetőségét emiatt előtérbe kell, helyezni. Amennyiben rendelkezésre áll a beavatkozás során több hőkamera azt a tűzoltásvezetőjén kívül azt a segédsugárvezető rendelkezésére kell bocsájtani. A hőkamera képen jól láthatóvá válik az adott szerkezet hőmérséklete és a legnagyobb hőterhelésnek kitett rész is jól elkülöníthetővé válik a kamera képen. A segédsugárvezető folyamatos kontrollja pedig, lehetővé teszi a szerkezet célirányos

hűtését a sugárvezetőnek. A hőkamera megmutatja a hűtő vagy védősugarak megfelelő irányát és a sugarak intenzitását is könnyebb lesz meghatározni.

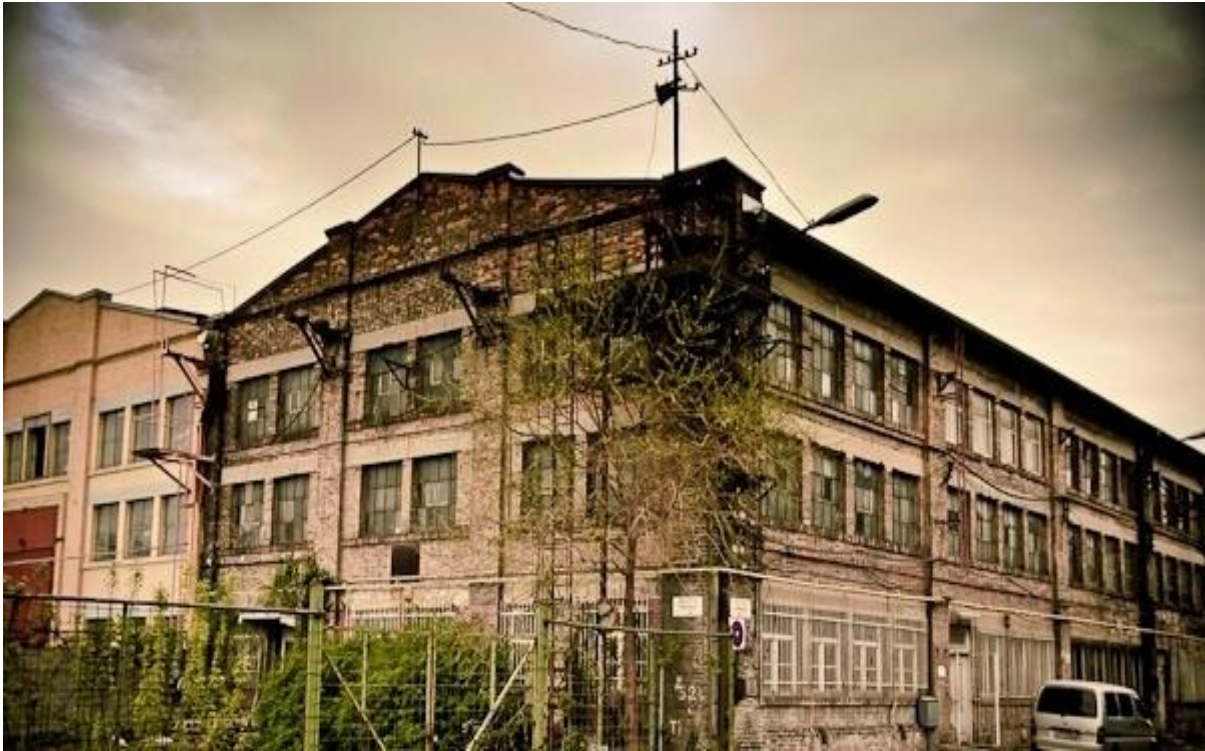
20. ábra Barna övezeti épület jelenleg iroda, raktár, valamint autószerelő műhelyként is üzemel a Csepel művek területén

a falszerkezetek vizsgálatánál is említettem, a felderítés ki kell, hogy terjedjen a szomszédos épületrészek és azok funkcióira is. Az oldalfalak és a közös tetőfelület szintén fontos eleme a káreset felszámolásának, a szerkezeti előregedés és közös tetőkialakítás miatt, a tűz terjedése szinte akadálytalanul tovább tud haladni a szomszédos különböző rendeltetése épületrészekre. (lásd.4.1.3 pont)

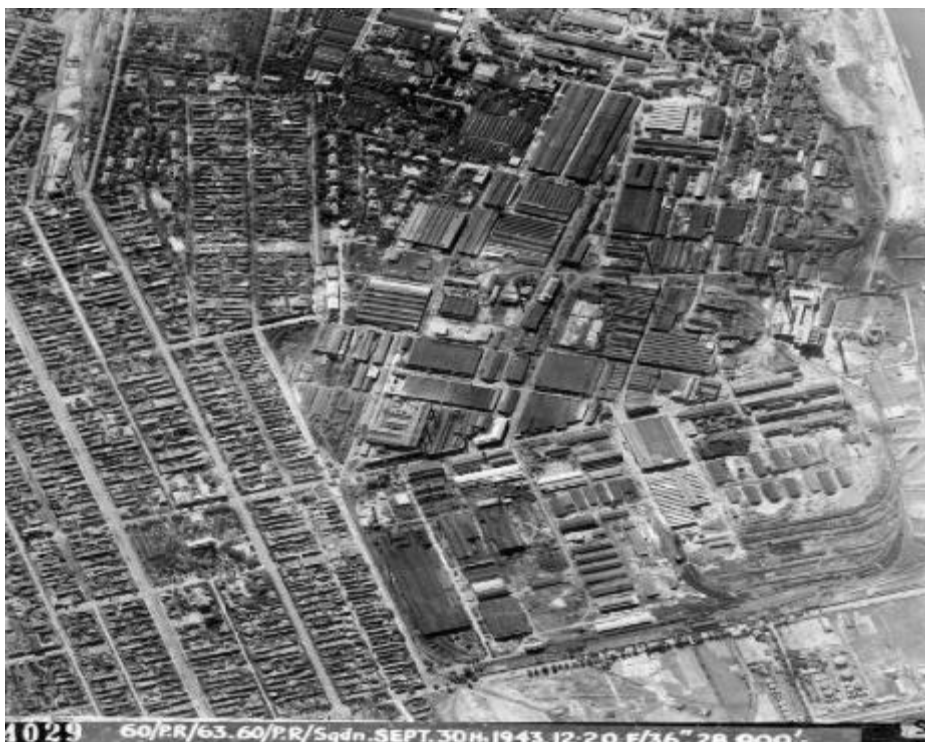
21. ábra Csepel Művek területi elrendezése

Az ipari területek a főváros területén jelentős méreteket öltenek. Az idő során a belső kerületekben ragadó, körülépített területek a városiasodás miatt, csak saját területükön belül tudtak terjeszkedni. Ezeken a területek jellemzővé váltak a szűk épületközök és utcák. Az épületek közötti közmű és áramellátást légkábeleken és az útvonalak felett telepített áthidalókon keresztül juttatják el az egyik épületrészből a másikba. A romhatárok kijelölésére ezért jelentős hangsúlyt kell, hogy fektessen a tűzoltásvezető és a háttérparancsnok. A gépjárműfecskenők felállítási helyének kijelölésekor egyszerre kell érvényesülnie a romhatári előírásoknak és a megfelelő beavatkozási távolságnak egyaránt. A nagyobb tűzoltófecskenővel rendelkező hivatásos tűzoltó parancsnokságok rajoknak az épületek közti

közlekedés is fokozott figyelmet követel és csak lassú mozgással való haladással lehetséges a közlekedés a területen belül.

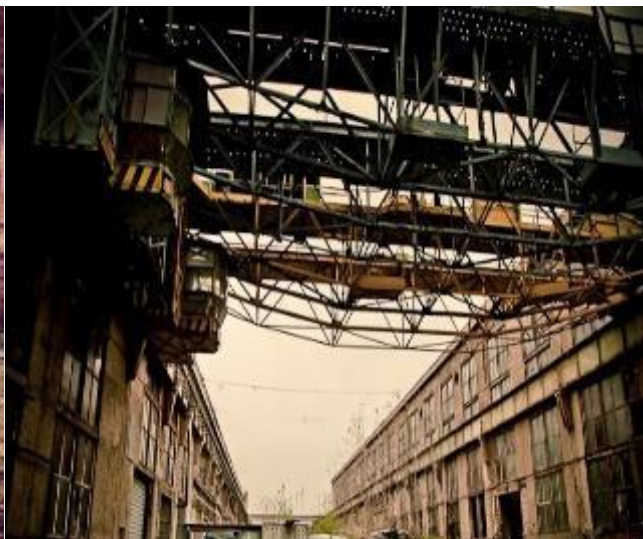
24. ábra Közműátvezetések a magasban

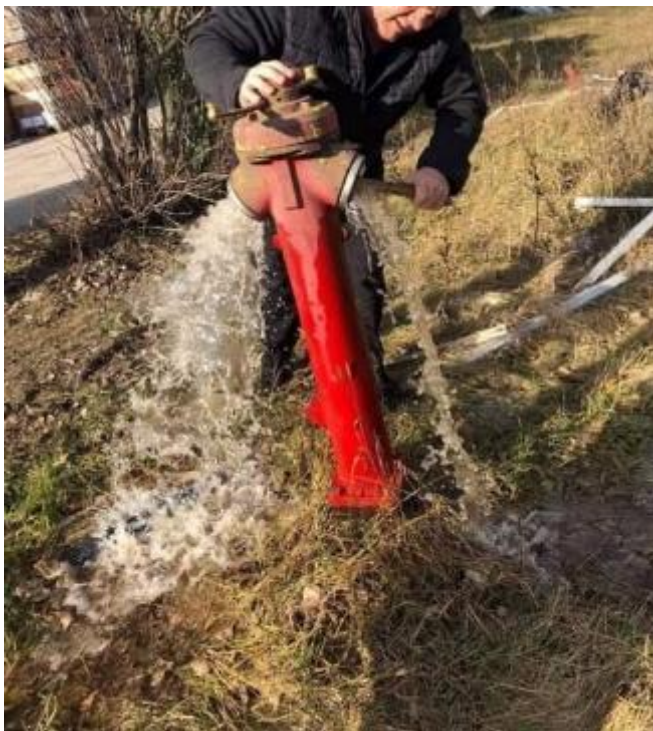
25. ábra Földfeletti tűzcsap nyomásprobléma rendszerhiba miatt

Az ipari területek oltóvízhálózatai és a táplálás megoldásának kérdéseit vizsgálva, a barna vagy rozsdáövezeti területeken kijelenthetjük, hogy a hálózat nagy részben elavult. Az akár több évtizedes csatorna és közműszerkezetek az évek során előregedtek. A tűzoltói beavatkozás során a tűzivízhálózat vízhozama csak részben képes kielégíteni az oltóvíz igényeket. Az ipari létesítmények jellemzői és a már vizsgált szerkezeti elemei tulajdonságainak és a gyors tűzterjedés lehetőségének megakadályozására jellemzően több irányból nagy vízhozammal, létrasugarakkal, és egyéb nagyteljesítményű vízágyúkkal is be kell avatkozni. A területi jellemzők miatt a támadó sugarak mellé a szerkezet védelmére és a biztonságos környezet megteremtésére további védősugarak alkalmazását kell elrendelni a tűzoltásvezetőnek.

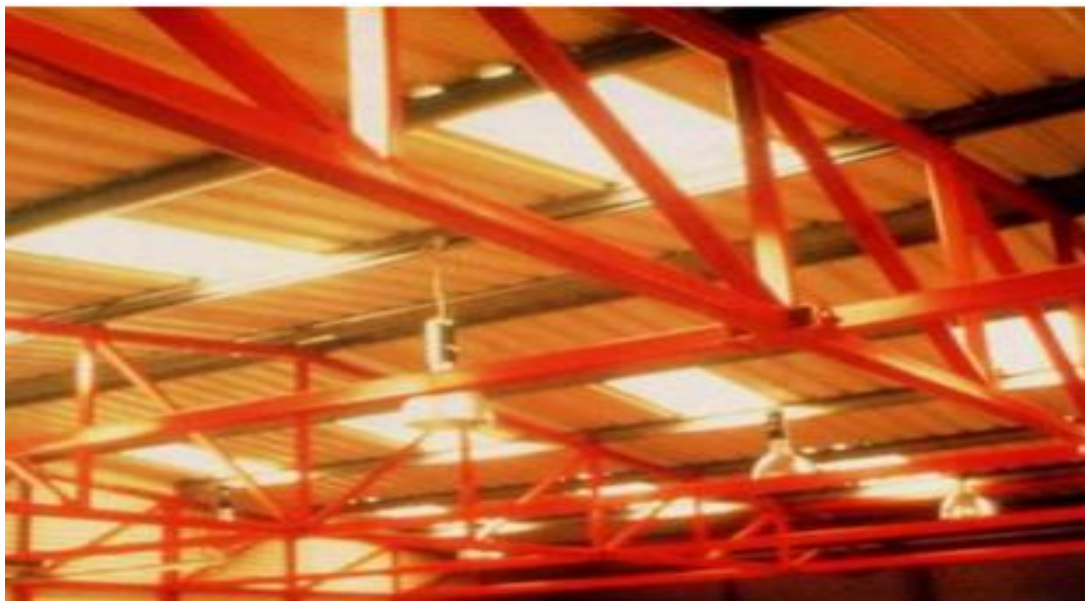
26. ábra Acélszerkezet tűzgátló festése

Az acél- és fémszerkezetek előnyben részesítése ma már szinte minden iparterületen jellemző. A korábbi pontokban taglalt tűzvédelmi szempontú aggályok azonban itt is

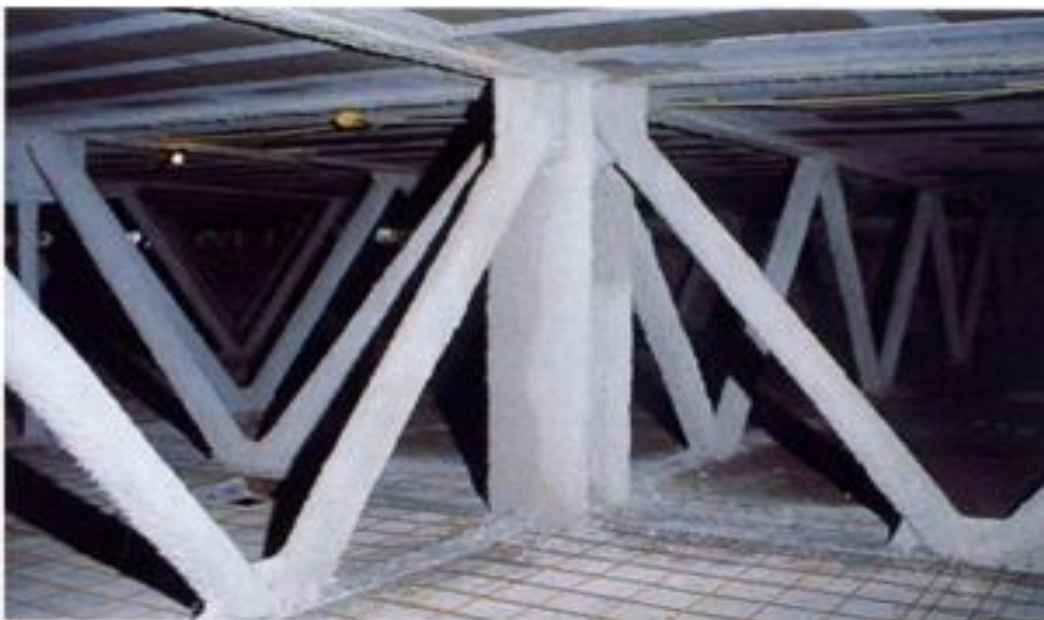
27. ábra Acélszerkezet szórt ásványgyapot tűzgátló védelme

A másik passzív megoldás, a különböző szórt tűzvédő bevonatok alkalmazása. Ezeket a megoldásokat elsősorban (esztétikai szempontok miatt) általában a kevésbé látható helyeken alkalmazzák. A szórt bevonat egy ásványgyapot alapú anyag, mely az esztétikai problémákon túl csak kis mértékben áll ellen a külső mechanikai sérüléseknek. Azonban a kialakítás miatt hatékonyan alkalmazható azokon a területeken, ahol magasabb tűzvédelmi követelményeknek kell megfelelnie az épületnek. A kialakított felület akár több órás ellenállóképességet is jelenthet az adott szerkezetnek.

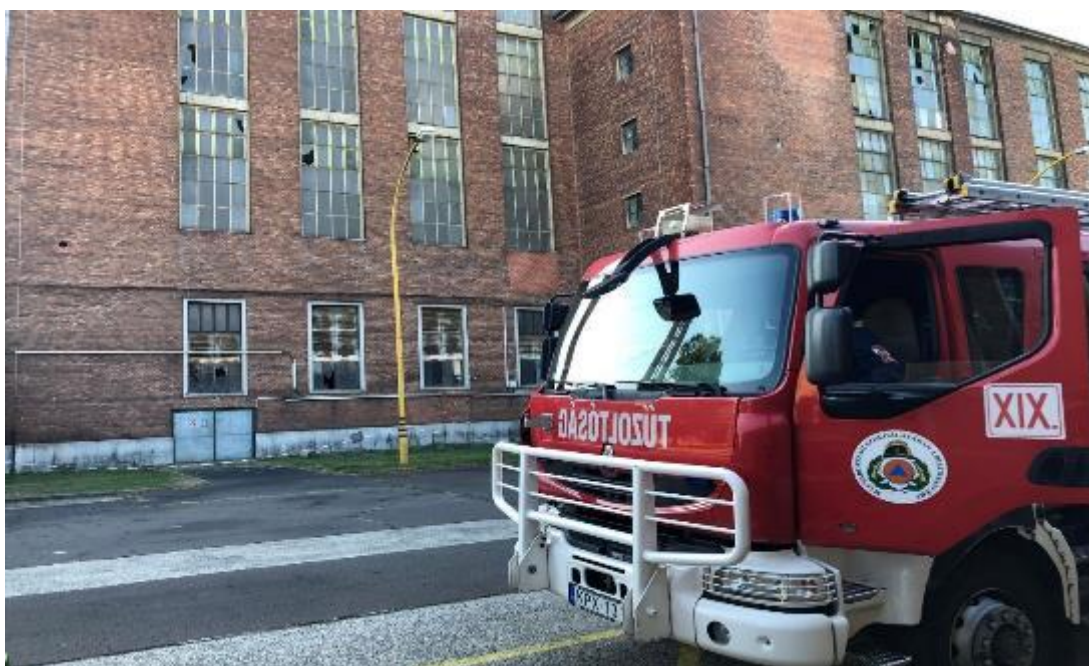
30. ábra Gépjárműfecskendő ipari területi káresetnél

A megközelíthetőségük a kialakított infrastruktúrának köszönhetően, a gépjárműfecskendők és a különleges szerek is viszonylag gyorsan a helyszínre érnek. A tűzoltásvezetőnek, jellemzően könnyű dolga van a felállítási helyek meghatározásánál, illetve a különleges szerek felállítási helyei kijelölt. és jelzett területen helyezkednek el, optimális távolságra az épülettől. Az épület körül kialakított tűzcsap hálózat modern kialakítású földfeletti tűzcsapokkal ellátott. A vízhozam és a szükséges oltóvíz biztosított.

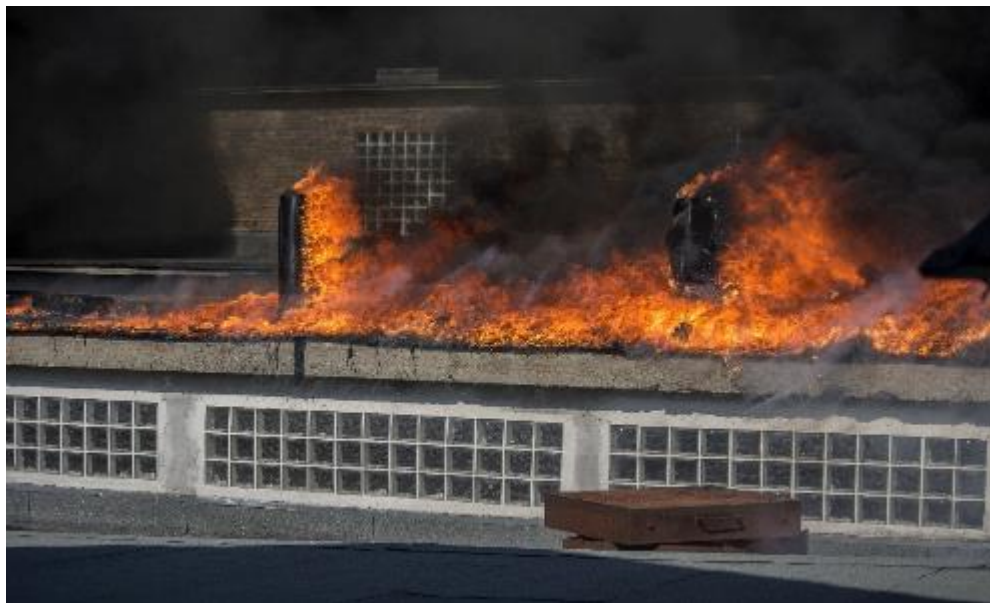
32. ábra Tető ég 2016. Fáy utca 2

A tűz a létesítmény közepén lévő épületkomplexum keleti oldalán található három szinttel rendelkező épületrészt, továbbá a mellette lévő két egyszintes raktárát érintette. A három szintes épületrész az épületegyüttes keleti oldalán helyezkedik el. Az építmény szerkezete kisméretű téglából, teherhordó szerkezete vasbeton pillér vázból készült. A homlokzat melletti raktár 7 m széles, 61 m hosszú, 3 m belmagasságú, mely épületrész födém szerkezete vasbeton kialakítású. Az épületrész tetőszerkezete acél gerendákból készült, trapézlemez fedéssel. A tetőszerkezet nagyrészt beomlott, a tartógerendák elhajlottak. Az épületrész déli végénél lépcsőház és felvonó létesült.

Az épületrész keleti homlokzata mellett a földszinti bejáratától körülbelül 15 méterre nagy mennyiségben raklapokat tároltak. Az előbbi raktár felől az épület eleje felé haladva egy 9 m széles, 61 m hosszú raktár van. Ebben három szint lett kialakítva oly módon, hogy acél főtartókra és ezeken fekvő acél fióktartókra OSB lapokat, illetve rétegelt lemezeket fektettek. Az így kialakított köztes födémekre állított polcrendszeren folyt a tárolás. Az első beavatkozás

itt történt, az 1. sugár ezen a térrészen állt fel. Ettől a ponttól tovább haladva az épület belseje felé a legnagyobb raktárrész egylégtérben, magaspolcos kialakítással rendelkezett. A keletkezési helyéről a tűz áttért a három szintes épületrész teljes tetőszerkezetére, valamint az épületrész teljes második emeletére. Ezzel párhuzamosan a tűz áttért a három szintes épületrész melletti raktárcsarnokra, azon keresztül pedig a másik raktárra, továbbá a három szintes épület földszintjére és részben az első emeleti részre is, valamint ezektől déli irányban egy 200 m<sup>2</sup>-es lapostető teljes felületére, amely bitumenes szigetelőlemezzel volt fedve. A tűz tovább terjedésében nagy szerepe volt annak a körülménynek, hogy a korábban szövődeként üzemelő épületben az eredeti tevékenység megszűnésével raktárakat alakítottak ki az épületben.

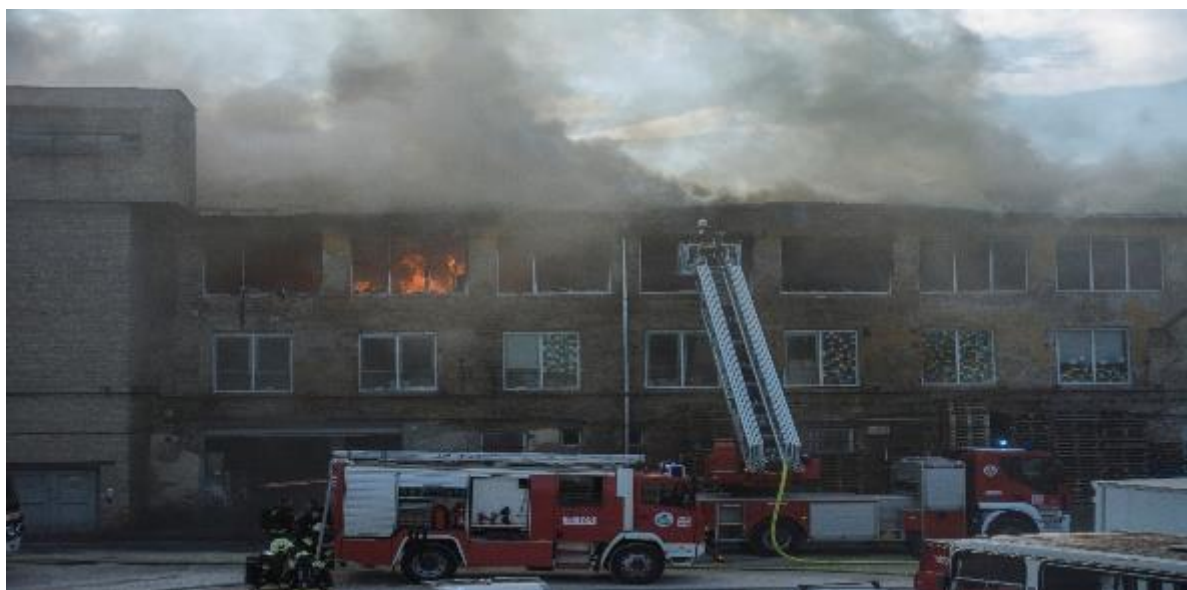
33. ábra Az első kiérkezők felállítási helyei, a korlátozott lehetőségek miatt

Az elsőnek kiérkező mindkét jármű felállítási helye az épülethez meglehetősen közeli, romhatáron belüli volt Ennek oka, hogy ekkor még a közvetlen jelekből nem volt felmérhető a tűz valódi nagysága és a veszélyeztetés mértéke, másrészt a közeli parkolót elfoglalták a dolgozók személygépjárművei. A területen nem volt kialakítva tűzoltósági felvonulási út, a napi használat során az út kétoldalán parkolók alakultak ki, mely lassította a kiérkező gépjárműfecskekendők haladását, és korlátozta a romhatáron kívüli felállítási helyek kijelölését. A tartályvíz elfogyása és a visszavonulás után XIX/1-nek és XIX/létrának késedelem nélkül át kellett állnia az épület fala mellől az időközben a dolgozók által részben kiürített szomszédos parkolóba.

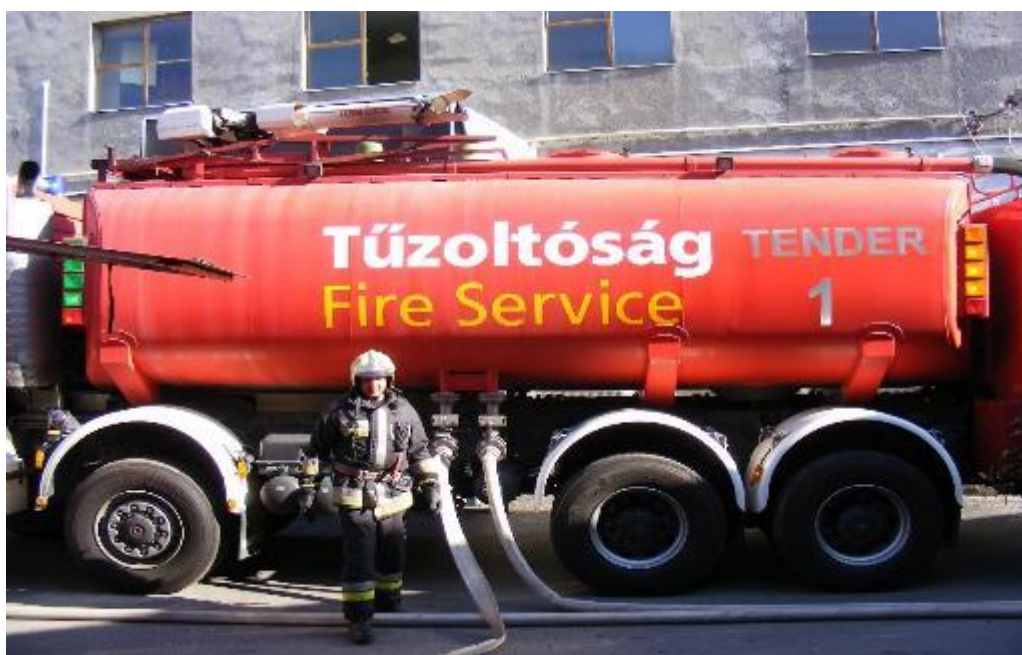
39. ábra RHTP Tender vízzszállítója 20.000 literes víztartállyal

Azonban a sugárcsövek nagyobb hozamú beállítású működtetésekor, egyértelműen nem volt elegendő a táplálás. Az elégtelen vízmennyiség nem tette lehetővé a sugarak rendeltetésszerű működését. A belsővízhálózathoz kinyert vízmennyiséget, a sugarak működési idejét (ami nagyjából 12 óra) és számát figyelembe, véve az utómunkálatok befejezéséig számított vízmennyiség: közel **576 m<sup>3</sup>** [37] A Fáy u. 11. szám előtt lévő NA100 vezetékre telepített földalatti tűzcsapról a kerítésen át egy ágon szerelt 140 m hosszú táplálóvezeték kb.: 750-800 l/p vízmennyiség volt kinyerhető. Ezt egyidejűséggel 3 db „C” sugár használta fel, eseteként ezek egyike létrasugár volt. A közterületi vízhálózathoz kinyert vízmennyiséget, a sugarak működési idejét (körülbelül 9 óra) és számát figyelembe véve, az utómunkálatok befejezéséig számított vízmennyiség: **418 m<sup>3</sup>** A rendelkezésre álló anyagok alapján. A szükséges oltóvízmennyiséget a tűzoltásvezető csak további vízzszállításra alkalmas szerek bevonásával tudta, megoldani. A táblázatból jól látszik, hogy egy ilyen mértékű vízigény kielégítésére milyen többlet erő és eszköz szükséges.
