# A Riha-tó értékelése fizikai és kémiai paraméterekkel

**Pécsi Tudományegyetem  
Műszaki és Informatikai Kar  
Környezetmérnök Tanszék**

Készítette: Hegyi Vanda és Nehr Nikolett  
4. évf. környezetmérnök BSc hallgatók

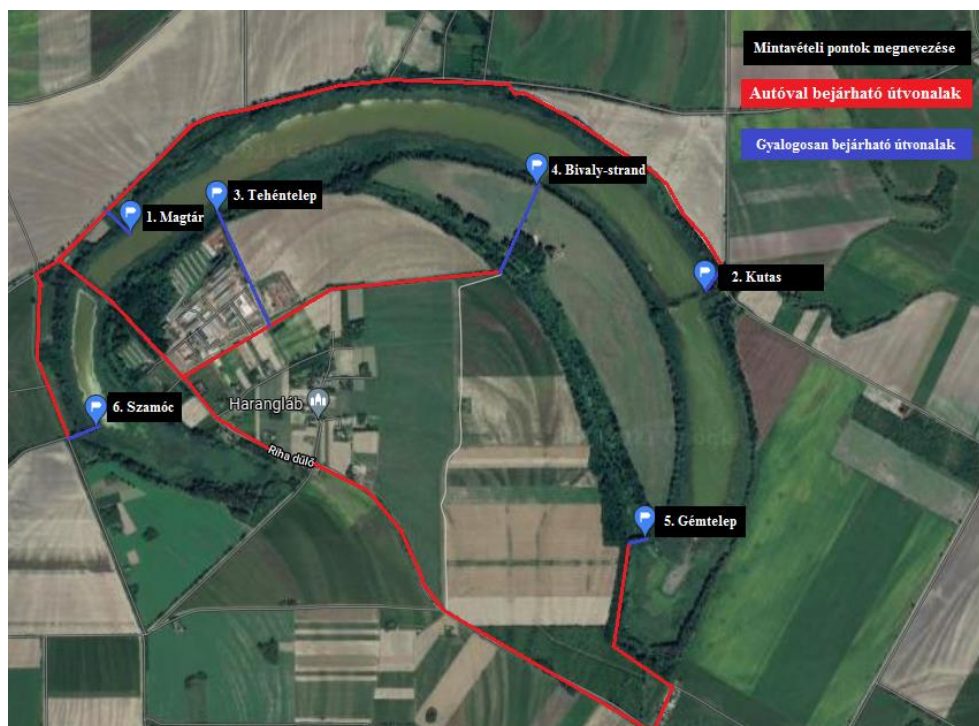
**4.4.1. ábra: A mintavételi pontok és a bejárási útvonalak (HEGYI V. ÉS NEHR N. 2021)**

A mintavételi pontok kijelölésénél kiemelt figyelmet kaptak azon lehetséges szennyezőforrások, melyek valamilyen negatív irányba módosíthatják a víztest minőségét, továbbá, hogy a vizsgálat során a tó egészére egységes képet kapjunk a víztest különböző részein történő mintavételezéssel. A területen jellemzően aktív mezőgazdasági tevékenységek folynak, a tó körül szántóföldek helyezkednek el és bizonyos pontok mellett az állattartás is jelentős mértékben jelen van. Az első és hármas számú pont kiválasztásánál nagy hangsúlyt kapott a területen üzemelő szarvasmarha-telep, így egy pontot közvetlenül a terület mellett, és egy másikat a tó túlsó partján jelöltünk ki. A Bivaly-strand nevezetű pont mellett a mai napig legeltetnek, valamint korábban az ott élő bivalyok fürdésre, szomjoltásra használták a tavat. Amennyiben lehetőség volt rá, a kiválasztott pontok, több esetben már meglévő mintavételi helyszínen maradtak a korábbi kutatásokkal való könnyebb összehasonlíthatóság érdekében. A mi esetünkben az összehasonlítást PÉCZ TIBOR (2016) doktori értekezésével végeztük el, ezért a dolgozatban megjelölt mintavételi pontokon folytattuk a víz minőségének elemzését. A kijelölt mintavételi pontokat az alábbi műholdfelvételen jelöltük, valamint feltüntetésre kerültek azon útvonalak is, melyekkel megközelíthető a hat pont (a piros vonal az autóval való megközelíthetőséget hivatott jelölni, a kék vonal pedig a gyalogos útvonalat jelzi).

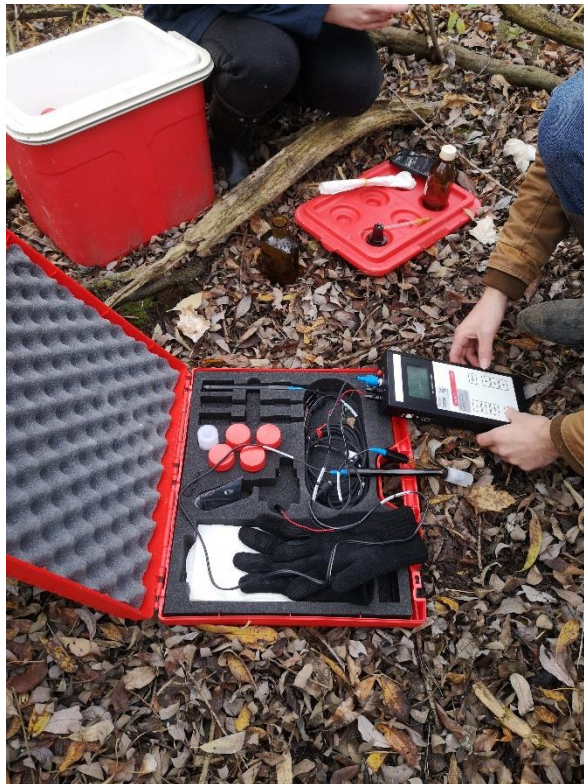
**11.1.1. ábra: Kézi pH- és vezetőképesség-mérő készülék terepi kalibrálása (HEGYI V. ÉS NEHR N. 2021)**

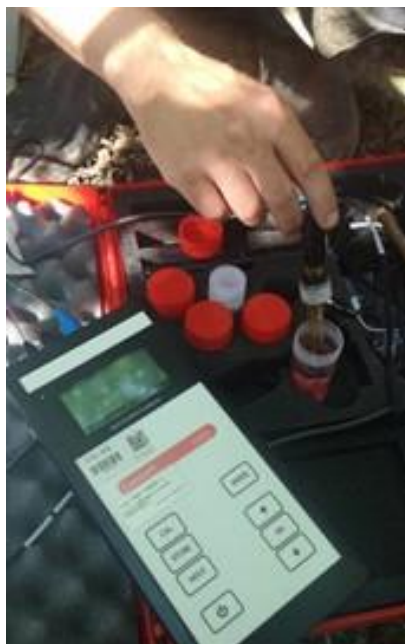
**11.1.2. ábra: Kézi mérőműszer és oldott oxigén kicsapatás(HEGYI V. ÉS NEHR N. 2021)**

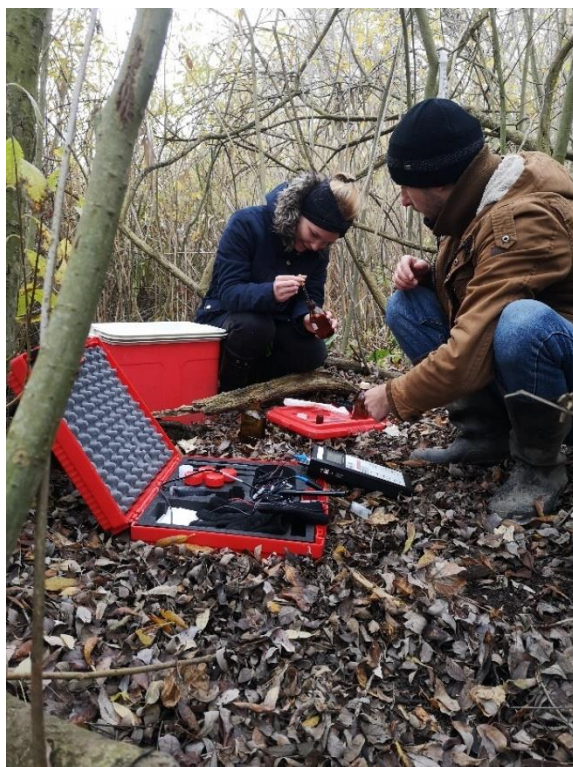
**11.1.3. ábra: Oldott oxigén terepen való kicsapatása (HEGYI V. ÉS NEHR N. 2021)**

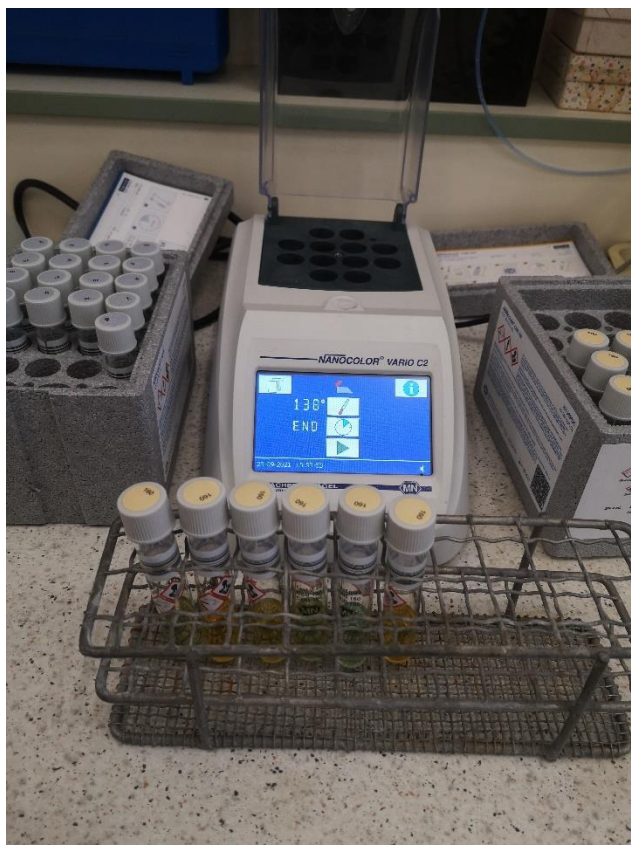
11.1.15. ábra: KOI mérése laborban (HEGYI V. ÉS NEHR N. 2021)
