**Miskolci Egyetem**  
**Gépészmérnöki és Informatikai Kar**

## **TUDOMÁNYOS DIÁKKÖRI DOLGOZAT**

### **Felületkezelések hatásának vizsgálata műanyagfröccsöntő szerszámok karcállóságára**

*Investigation of the effect of surface treatments  
for scratch resistance of plastic injection molding tools*

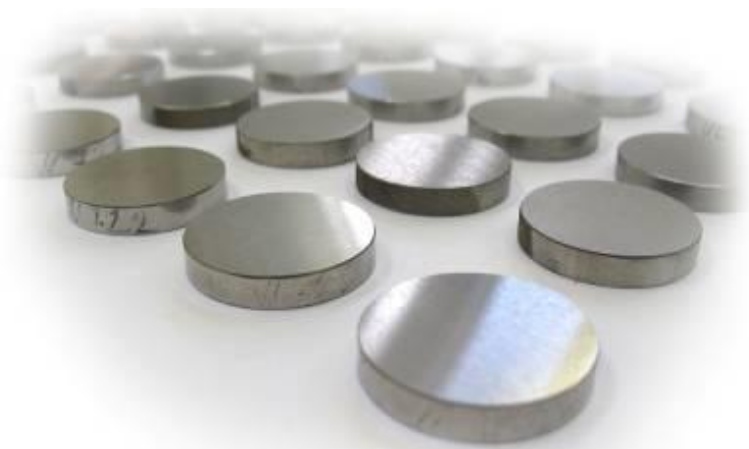
11. ábra. A polírozott vizsgálati minták geometriája és felületi minősége [22]

Az együttműködő partnerek által a korábbiakban elvégzett tribológiai vizsgálatokhoz, valamint a jelen TDK munka keretében általunk tervezett karcvizsgálatok megbízható elvégzéséhez polírozott felületű minták szükségesek, ezért a hőkezelést követően a mintákat köszörülték és polírozták. A minták 5,5 mm vastagságú és  $\phi 30$  mm átmérőjű korong alakú próbatestek voltak, amelyeket a 11. ábra szemléltet.

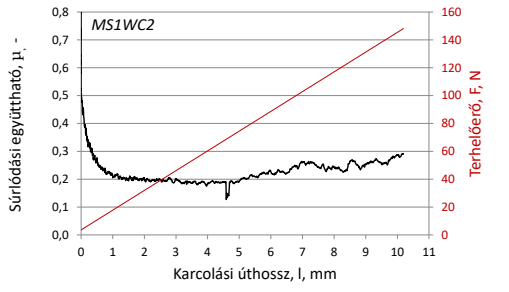
| Álla-<br>pot | Jellemző diagram<br>W722 | Jellemző diagram<br>MS1 |
|---|---|---|
| WC-<br>Co | | |

7. táblázat. A kétféle alapanyag különböző módon kezelt felületi rétegének egy-egy jellegzetes karcdiagramja

| Álla-<br>pot | Jellemző diagram<br>W722 | Jellemző diagram<br>MS1 |
|---|---|---|
| | $F_c > 150$ N | $F_c > 150$ N |

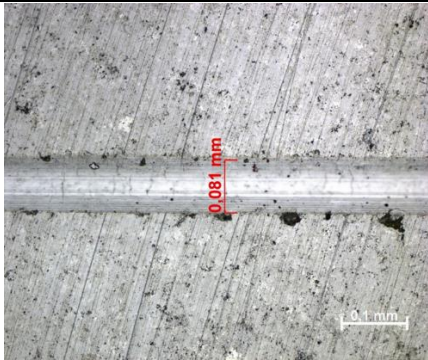
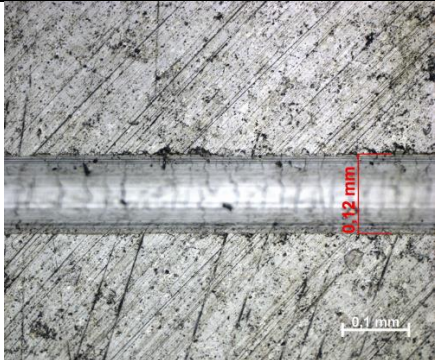
| Állapot | W722 | MS1 |
|---|---|---|
| WC-Co | | |

9. táblázat. Az  $F=50\text{ N}$  terheléssel létrehozott karcnyomok jellegzetes mikroszkópi felvételei

| Állapot | W722 | MS1 |
|---|---|---|
| | Karcnyom szélesség: 81 $\mu\text{m}$ | Karcnyom szélesség: 120 $\mu\text{m}$ |

Ugyanez a kicsiny állandó terhelés a nagy keménységű, jóval ridegebb WC kerámia bevonaton a felület kismértékű sérülését okozza. A súrlódási együttható enyhén ingadozik a  $\mu \approx 0,21-0,23$  érték körül, ami keletkező finom karcolási törmelék abrazív hatásának tulajdonítható. A viselkedés mindkét alapanyag esetében hasonló.
