# Napelem panelek felületén megtapadó szennyeződések vizsgálata

EÖTVÖS LORÁND TUDOMÁNYEGYETEM TERMÉSZETTUDOMÁNYI KAR

KÖZETTANI ÉS GEOKÉMIAI TANSZÉK

TDK dolgozat

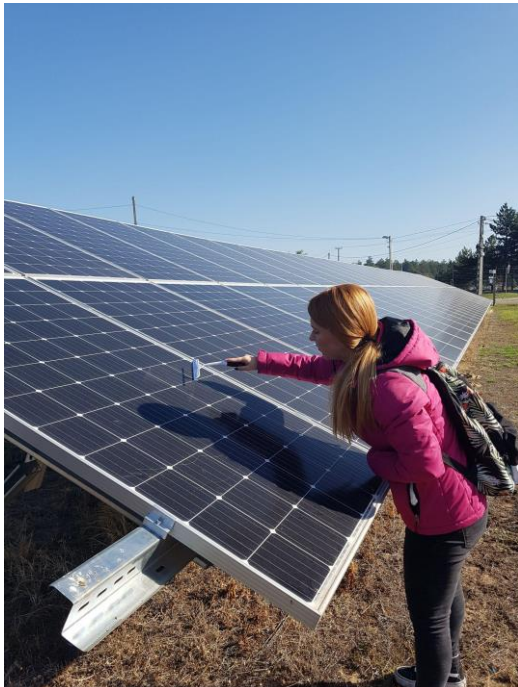
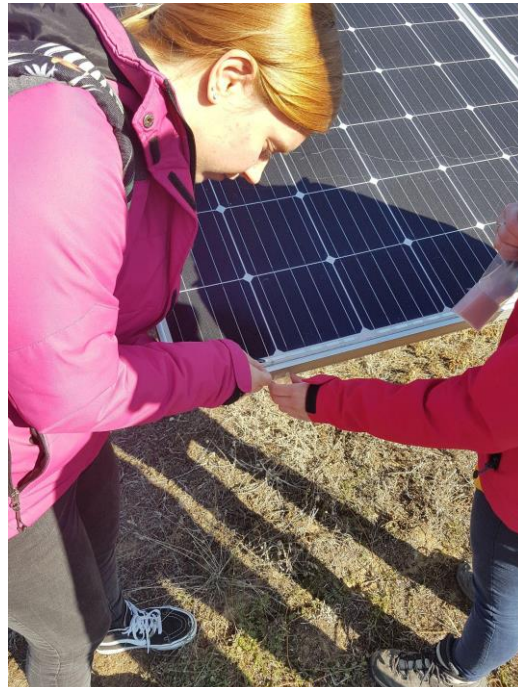
A panelek felszínéről gumírozott műanyag lehúzóval gyűjtöttük össze a lerakódott anyagot, annak érdekében nehogy megsértssem a napelemek felszínét (5./a ábra). Az alsó peremen felgyűlt szennyeződéseket műanyag szívószállal gyűjtöttem össze (5./b ábra).

5. ábra Mintavételezés gumírozott műanyag lehúzóval (a) és műanyag szívószállal (b)

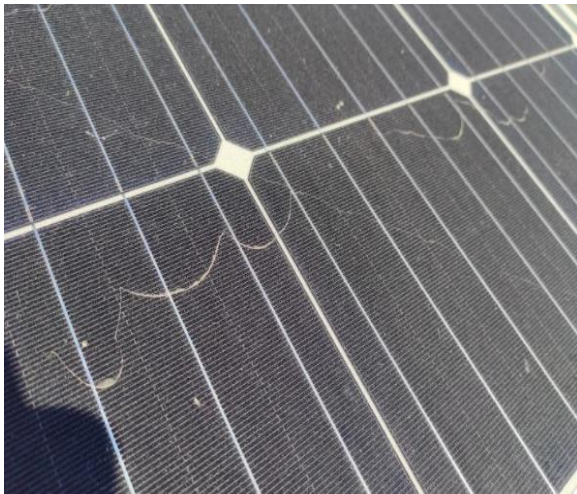
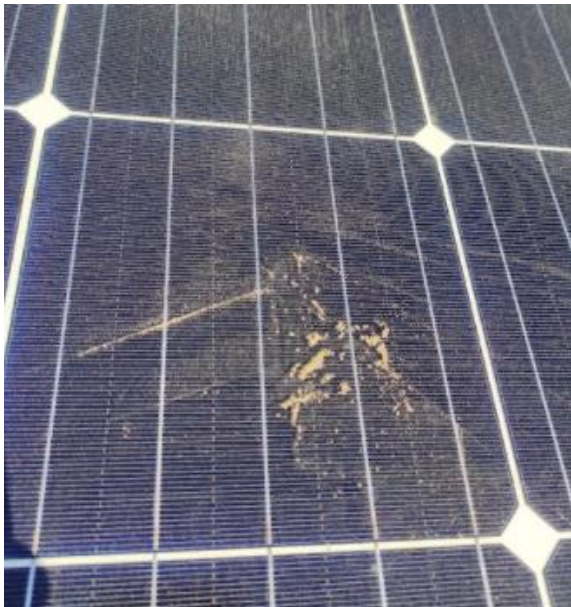
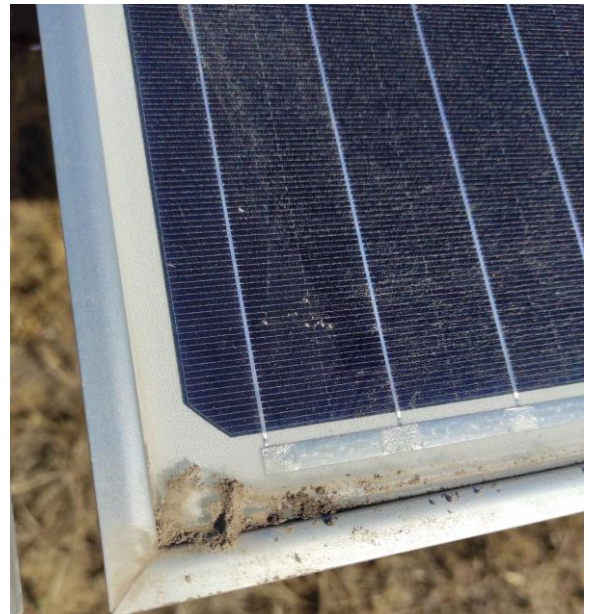
A panelek felületén a helyszínen az egységes por rétegen túl vízfolyás által felhalmozott szennyeződést (6./a ábra), a panelre cementálódott -feltételezhetően- biológiai eredetű szennyeződést (6./b ábra), valamint kitin maradványokat, csigaház törmelékét figyeltünk meg.

6. ábra A helyszínen megfigyelt szennyeződések (egy cella mérete 15 X 15 cm). a: érintetlen felszín vízfolyás nyomokkal; b: biológiai eredetű cementált anyag (képmagasság: 6 mm); c: felkapart soiling; d: a panel alsó peremén összegyűlt szennyeződés

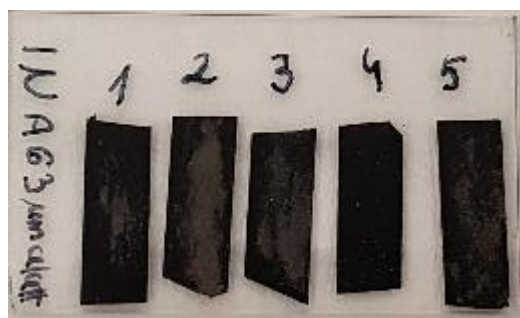
A pásztázó elektronmikroszkópos vizsgálatokhoz egy tárgylemezre szénragasztó csíkokat illesztettem, amire 63  $\mu\text{m}$  alatti A (napelem felületi minták) és talajmintát szórtam (9. ábra). Majd a vizsgálatához nagyon vékony szén réteget párologtattunk a felszínére. A napelem alá lehordott szennyeződések (*B minta*) a továbbiakban nem vizsgáltuk, a napelem felületén megtapadó szennyeződésekre fókuszáltunk. Az XRD által kimutatott ásványok mellett elektronmikroszkóppal azonosítottunk olyan fázisokat is, amiket nem láthattunk a diffraktogramokon.

9. ábra Az elektronmikroszkóppal vizsgált A minták és talajminta 63  $\mu\text{m}$  alatti szemcsefrakciója szénszalagra rögzítve (képszélesség: 4,5 cm)
