# Napelem panelek felületén megtapadó szennyeződések vizsgálata

TDK dolgozat

Budapest, 2021

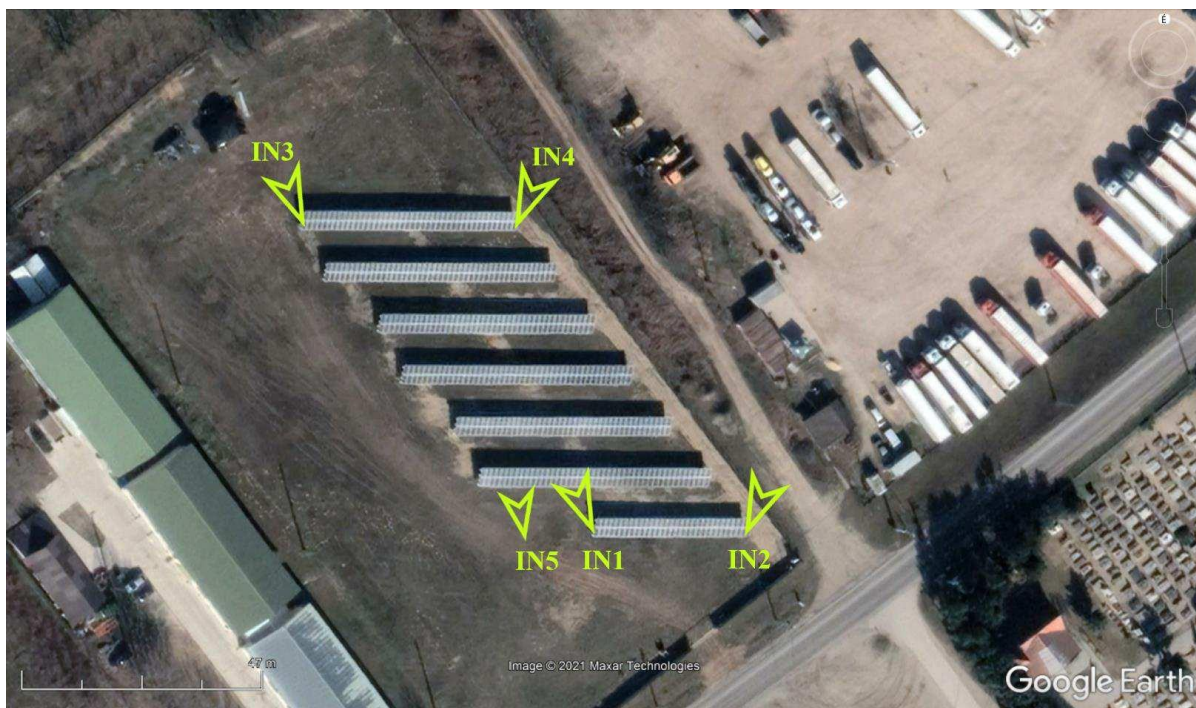
A vizsgált mintaterület egy Inárcs községben telepített 0,25 MW-os napelempark volt, melynek építése két lépcsőben zajlott, 2019-ben, majd pedig 2020 októberében készült el. A telepített napelemek típusa JA-Solar, amik 380W-os teljesítményt adnak le, a modulok félcellás monokristályos napelemek, antireflexiós réteggel ellátott üveggel borítva. A modulokat dőlésiránya déli és 23 fokos dőlésszöggel telepítették, a 7 db sor egymástól 9 m távolságra helyezkedik el (3. ábra). A talajtól való távolságuk pedig 90 cm körüli.

3. ábra A mintázási pontok megjelölve a napelempark műholdképén (Google Earth, 2021)

Mintát vettünk a talajból, valamint a park négy sarkában lévő panelről (3. ábra): a panelek felületéről (azok alsó  $\frac{2}{3}$ -áról, A minták) és az alsó peremen összegyűlt anyagból (B minták). A mintázott paneleket végül lemostuk. Egy minta esetében próbaképpen felfogtuk a lemosott szennyeződést is (C minta).

Vizsgálataim alapján elmondható, hogy a napelemek felületén található szervetlen szennyeződés legnagyobb tömege a környék talajából származhat. A parkon belül különböző helyeken található paneleken (3. ábra) lévő szennyeződés mennyisége erősen változó volt. Szintén a talaj eredetét erősíti meg az a megfigyelés, hogy a munkagépek útvonalának közvetlen közelében található panelen (IN1) volt található a legnagyobb mennyiségű szennyeződés, míg a munkagépek útvonalától legmesszebb fekvő IN4-es panelről alig sikerült mintát begyűjteni.

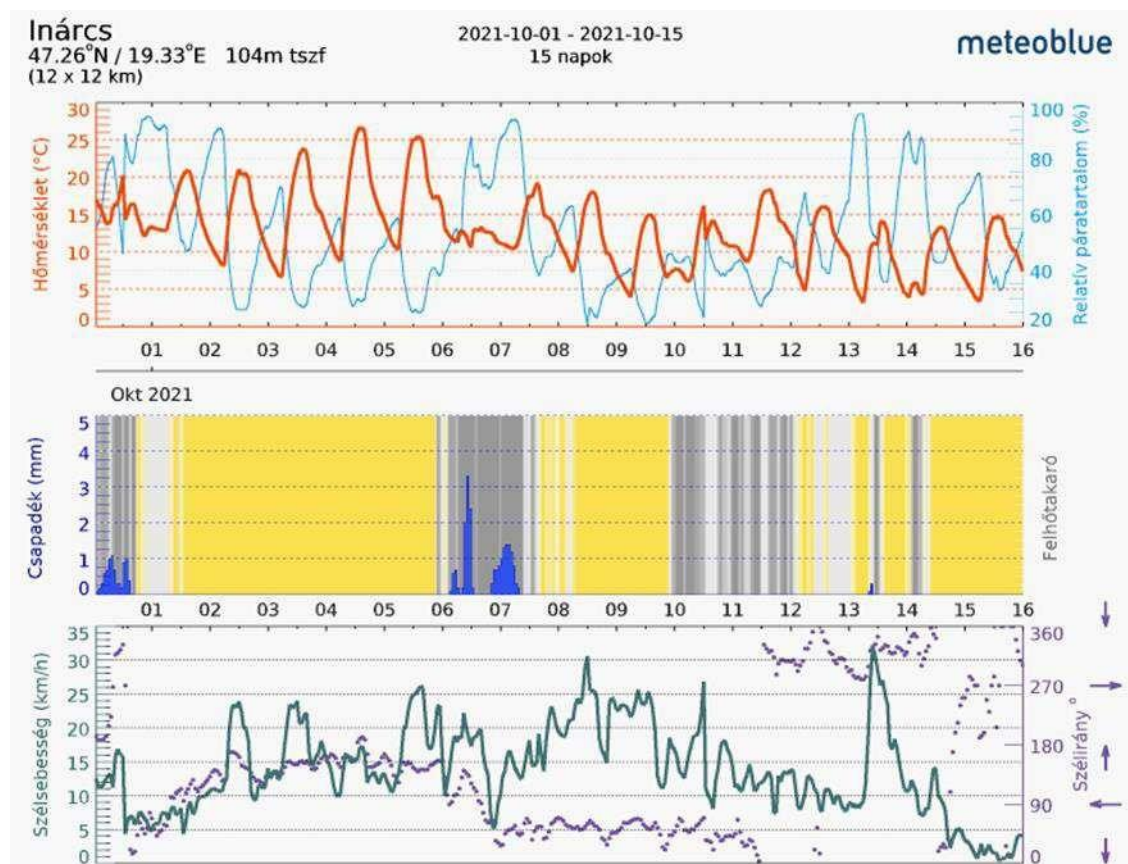
meteoblue archivált adatai alapján elmondhatjuk, hogy a mintázási nap előtt egy héttel hullott 2-4 mm csapadék, illetve a látogatásunk előtt két nappal is hullott a térségben 1 mm alatti mennyiségben (4. ábra). A szél az októberi hónapban nem volt kimagaslóan erős, csupán október 13-án, amikor közel 35 km/h volt a szélesség és észak-északnyugati szélirány uralkodott (4. ábra).

4. ábra Időjárási adatok a mintázás napján, illetve az azt megelőző 14 napon (meteoblue, 2021)

A napelempanelek felszínén lerakódó és megtapadó szennyeződés mennyiségét alapvetően befolyásolják a lokális időjárási viszonyok, elsősorban a szél és a csapadék (Ryningen és Kvande, 2016). A mintázás előtti napokban regisztráltak ugyan jelentősebb szélsébséget, a szélirány azonban É / ÉÉNy-i volt (4. ábra; forrás meteoblue, 2021). Mivel déli tájolásúak a panelek, így a szél nem a panelek felszínét, hanem a hátsó szerkezetét érte, így valószínűleg nem befolyásolta a szennyeződés mértékét. A mintázás előtt 1 héttel hullott jelentősebb mennyiségben eső, melynek nyomát tapasztaltuk szinte az összes napelem felszínén (6./a ábra). Az így akkumulálódó por lokálisan árnyékolva termelés kiesést okozhat. A minták makroszkópos és sztereomikroszkópos vizsgálata során jól detektálható volt az A és a B minták közti különbség, mind színben, mennyiségben és szemcseméretben is. A felületi és peremi mintákról elmondhatjuk, hogy kvarc a fő alkotója és mindegyikben kimagasló mennyiségben van a többi ásványhoz képest, viszont a B mintákban sokkal magasabb volt az arányuk. Gravitációs úton is történhetett a felhalmozódás, illetve a csapadék elősegíthette a nagyobb szemcseméretű anyag leöblítését a felszínről, amit a B minták jól mutatnak: a homok szemcseméret nagyobb mennyiségben volt tapasztalható a panelek alján felhalmozódva. Ez okozza a minták közötti színekülönbséget is, ugyanis a B minták nagyobb mennyiségben tartalmaztak elsősorban kvarcból, plagioklászából és kálföldpátból álló homokot. Mennyiségben az A minták között is volt eltérés, ugyanis az északi sor mintáiban (IN3 és IN4) sokkal kevesebb szennyeződés volt a napelemek felszínén a déli első sor (IN1 és IN2) mintáihoz képest.

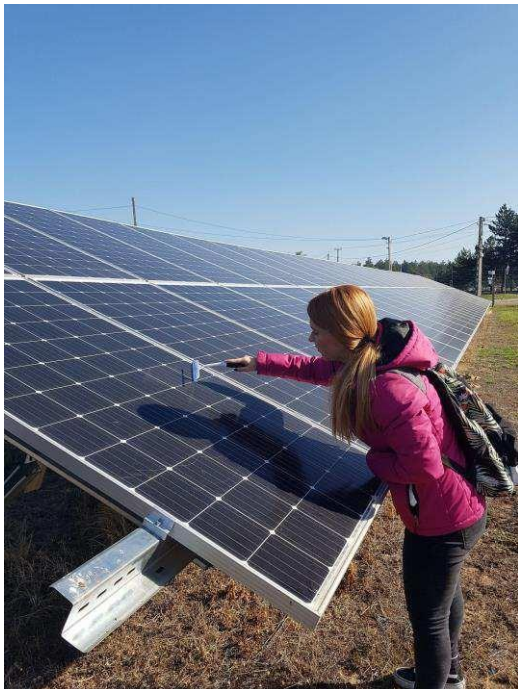
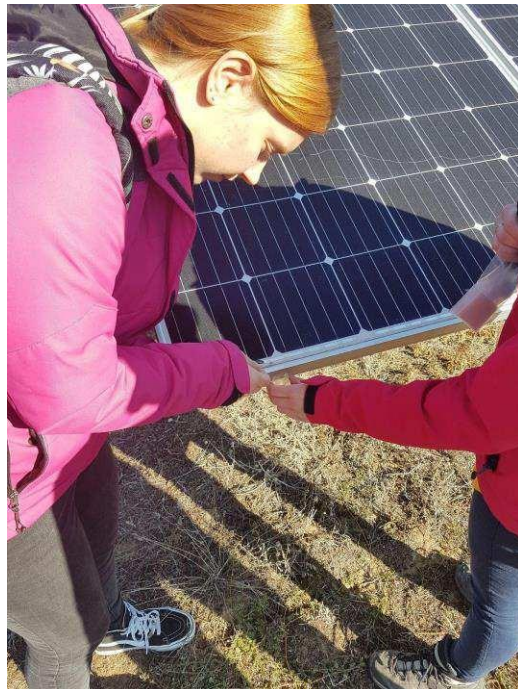
A panelek felszínéről gumírozott műanyag lehúzóval gyűjtöttük össze a lerakódott anyagot, annak érdekében nehogy megsértssem a napelemek felszínét (5./a ábra). Az alsó peremen felgyűlt szennyeződések műanyag szívószállal gyűjtöttem össze (5./b ábra).

5. ábra Mintavételezés gumírozott műanyag lehúzóval (a) és műanyag szívószállal (b)

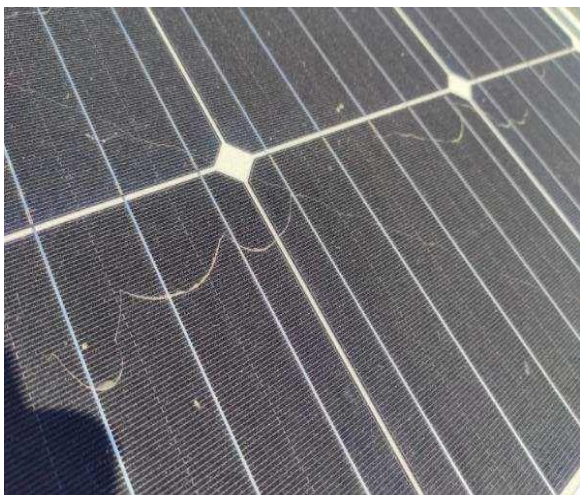
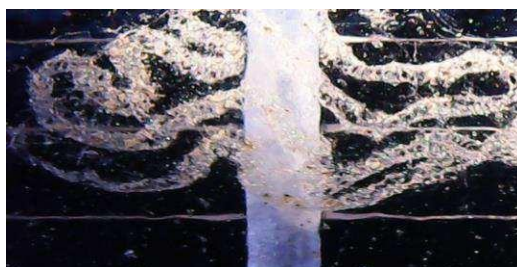
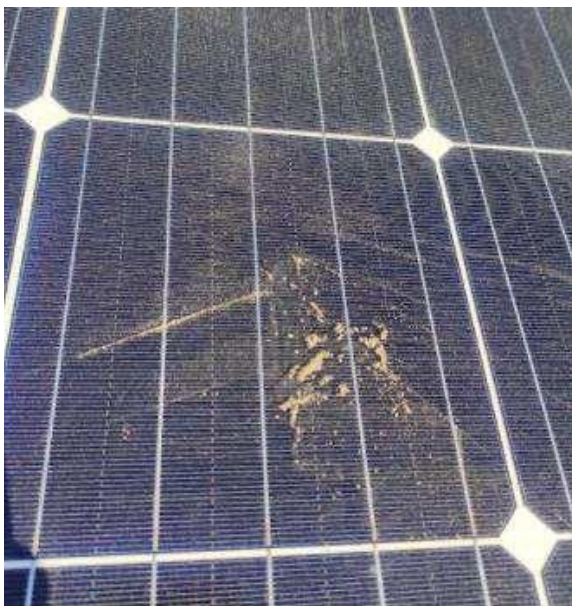
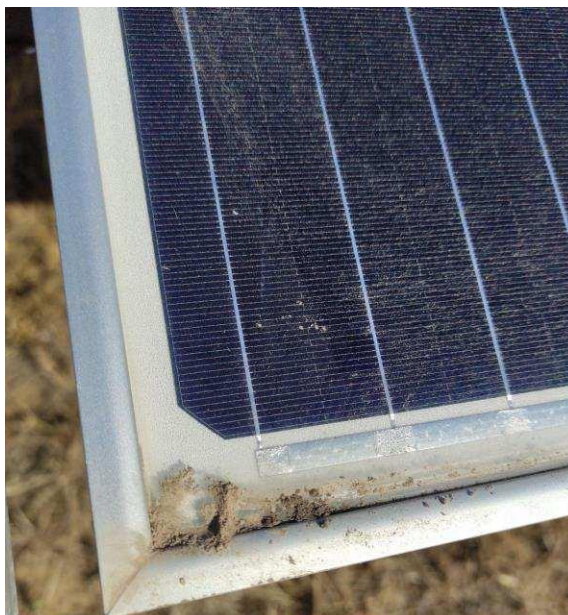
A panelek felületén a helyszínen az egységes por rétegen túl vízfolyás által felhalmozott szennyeződést (6./a ábra), a panelre cementálódott -feltételezhetően- biológiai eredetű szennyeződést (6./b ábra), valamint kitin maradványokat, csigaház törmelékét figyeltünk meg.

6. ábra A helyszínen megfigyelt szennyeződések (egy cella mérete 15 X 15 cm). a: érintetlen felszín vízfolyás nyomokkal; b: biológiai eredetű cementált anyag (képmagasság: 6 mm); c: felkapart soiling; d: a panel alsó peremén összegyűlt szennyeződés

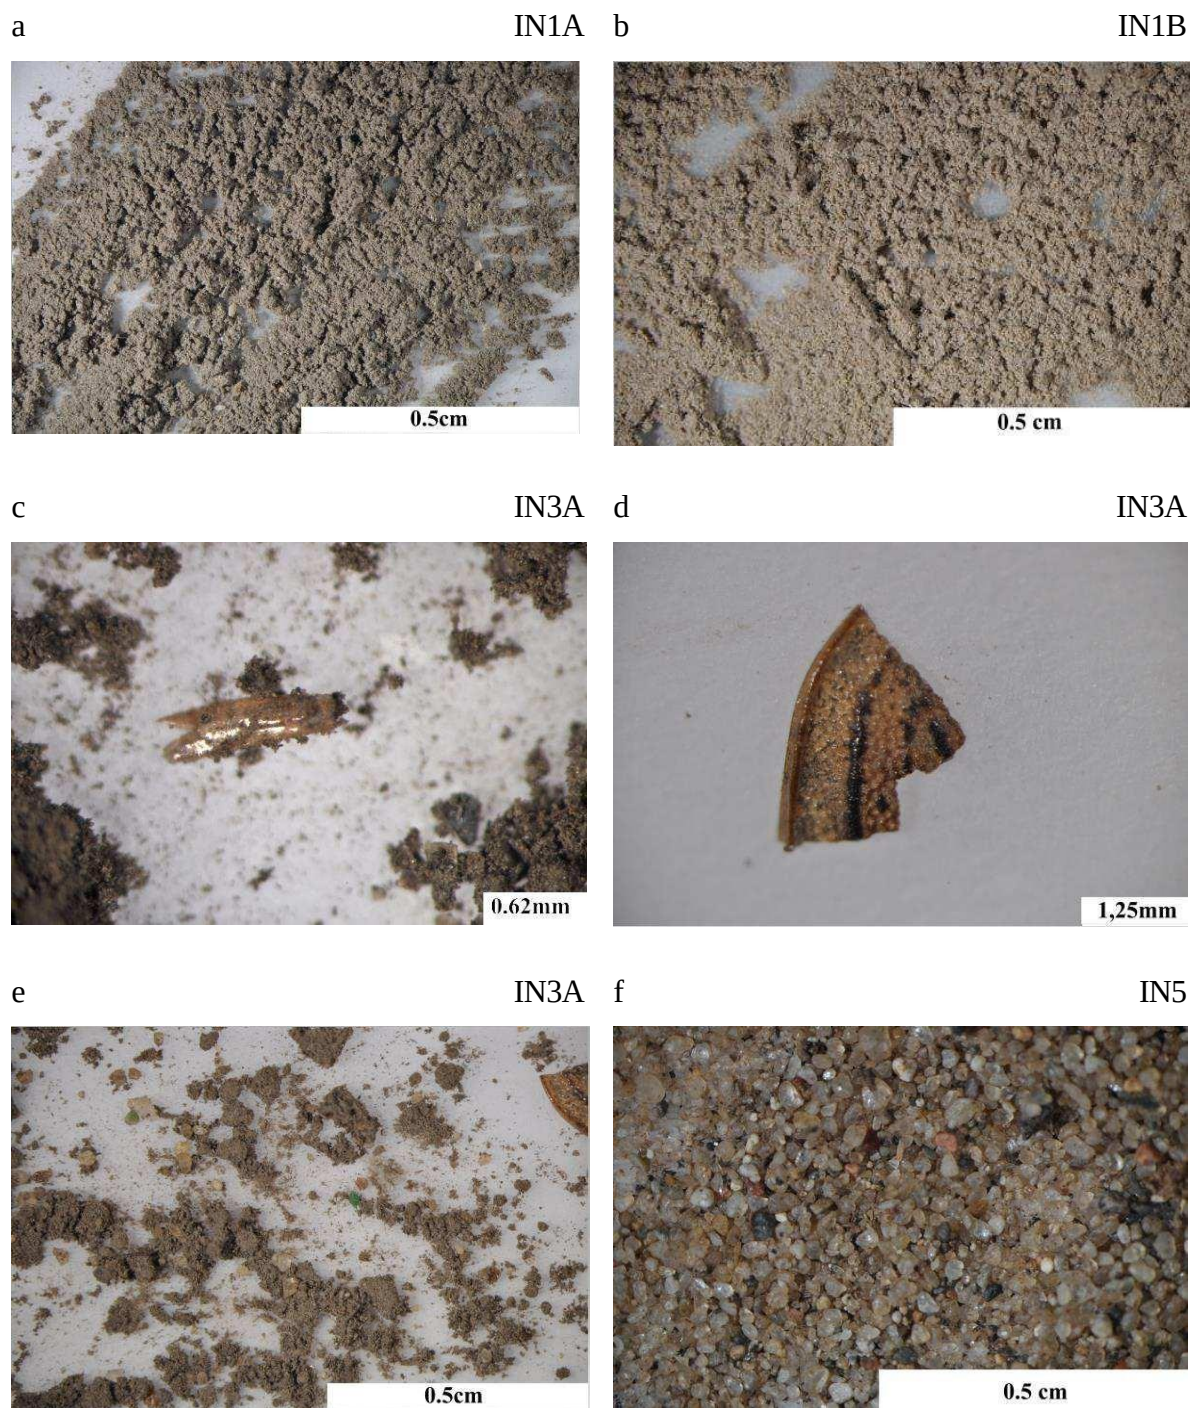
A panelek felületéről vett A minták mennyisége kevesebb, színük sötétebb szürke, a B minták mennyisége pedig jóval több és világosabb szürke színűek. Az A mintákban jellemzően finomabb szemcseméretű (agyag, aleurit) ásványok vannak túlnyomó többségben összetapadva, aggregátumokat alkotva, valamint változatos szerves maradványok (növényi törmelék, rovar páncél, csigaház töredék) is megjelennek, míg a B mintákban nagyobb mennyiségben van jelen homok (7./a, b, e, f ábra). A homok frakcióban sztereomikroszkóp alatt kvarcot, csillámokat (színtelen és barna) és földpátokat sikerült azonosítani. Az IN1C minta színében és szemcseméretében egyezik a hozzá tartozó IN1A mintával. A talajmintában a kvarc, csillámok és a földpátok mellett vöröses és fekete, feltehetően kőzettörmelék eredetű szemcsék is megfigyelhetők voltak (7./e ábra).

7. ábra A napelempanelek felületéről gyűjtött minták és a talajminta sztereomikroszkópos képei. a: sötétszürke színű minta az IN1 panel felszínéről; b: világosabb szürke minta ugyanazon panel alján összegyűlt anyagból; c: rovar maradvány; d: mésváz darab; e: jól kivehető átlátszó kvarc darabok fedezhetőek fel a finomszemcsés anyagban; f: a park talajának sztereomikroszkópos képe (többségében kvarc, de jól kivehető a hússzínű kálicföldpát szemcsék is).

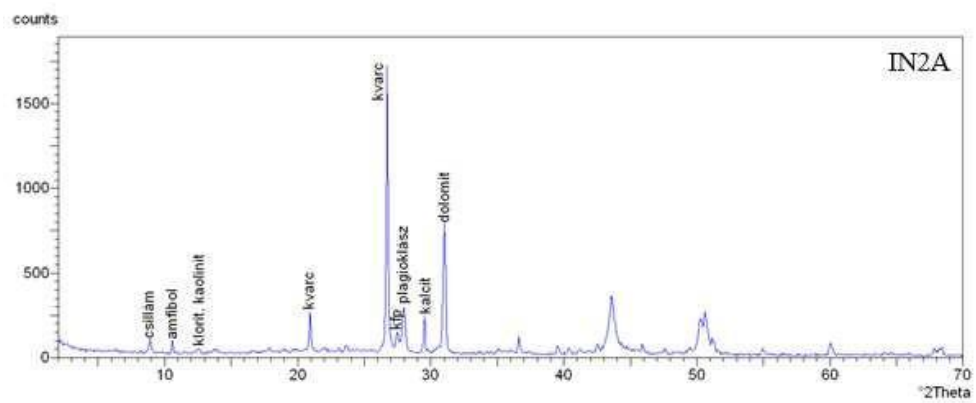
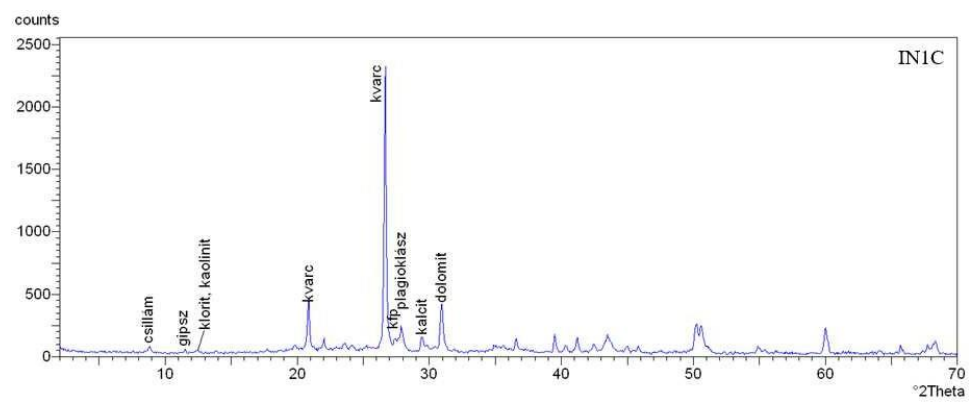
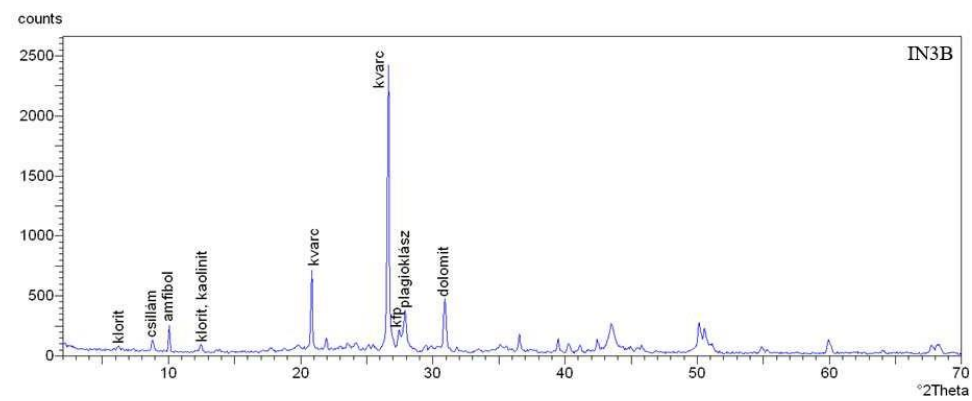
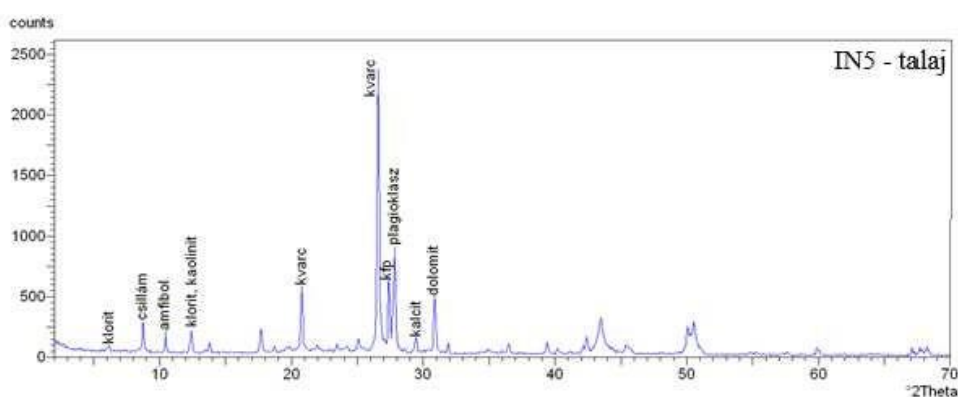
A röntgen-pordiffrakciós vizsgálatok segítségével kvalitatív képet kaptunk arról, hogy milyen ásványfázisok alkotják a napelemek felületén leülepedő szennyeződéseket. A mérések alapján az A felületi minták igen hasonlóak, mindhárom mintában megjelenik kvarc, káliföldpát, plagioklász, dolomit, kalcit, valamint csillám, amfibol és klorit/kaolinit is (8./a ábra). Az IN1C ülepített minta fázisai (8./b ábra) szinte teljes egészében megegyeznek az IN1A-val, egyedül gipszre jellemző csúcs jelenik meg újdonságként.

A panelek alsó pereméről gyűjtött B mintákban az A mintákhoz hasonlóan mindegyikben megjelenik a kvarc, káliföldpát, plagioklász, dolomit és a kalcit. Ezeken kívül csillám, klorit/kaolinit rendre az összes mintában fellelhető, amfibol azonban csak egyben, az IN3B jelűben (8./c ábra).

A talajból vett mintában kvarc, káliföldpát, plagioklász, kalcit, dolomit, klorit, csillám amfibol, és/vagy kaolinit volt azonosítható (8./d ábra).

8. ábra A vizsgált minták jellemző diffraktogramjai. a: A, felületi minta; b: C, lemosott és ülepített minta; c: B, panel alján összegyűlt anyag; d: talajminta

Az XRD és SEM vizsgálatok alapján a szennyező szervetlen anyagok nagy részének forrása a környék talajából származó ásványok lehetnek, ugyanis az azonosított fázisok megtalálhatók a környezet felszíni képződményében is. A vizsgált inárcsi napelempark térségét kvarter futóhomok fedi (11. ábra), a parkot üzemeltető cég közlése alapján a talaj humuszmentes, középszemcsés homokos váztalaj, mely a területet fedő kvarter futóhomokon alakult ki. Zentay et al. (2004) alapján a Duna-Tisza köze térségéből vett különböző futóhomok minták röntgendiffrakciós vizsgálata jól megegyező eredményeket mutat az inárcsi napelempark talajmintájával. A Duna-Tisza közti futóhomok mintákban kiemelkedő a kvarc, plagioklász, káliföldpát, kalcit, dolomit jelenléte és kisebb mennyiségben muszkovitot is tartalmaznak. Mindez megegyezik a napelempark talaján végzett röntgendiffrakciós mérések eredményeivel (8./d ábra).

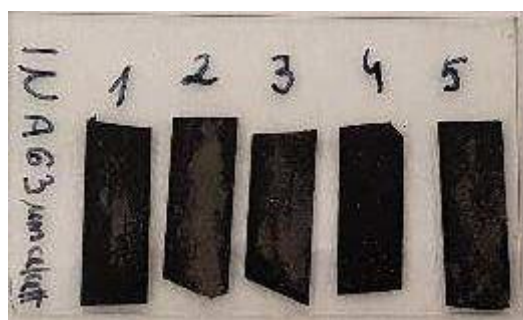
A pásztázó elektronmikroszkópos vizsgálatokhoz egy tárgylemezre szénragasztó csíkokat illesztettem, amire 63  $\mu\text{m}$  alatti A (napelem felületi minták) és talajmintát szórtam (9. ábra). Majd a vizsgálatához nagyon vékony szén réteget párologtattunk a felszínére. A napelem alá lehordott szennyeződések (*B minta*) a továbbiakban nem vizsgáltuk, a napelem felületén megtapadó szennyeződésekre fókuszáltunk. Az XRD által kimutatott ásványok mellett elektronmikroszkóppal azonosítottunk olyan fázisokat is, amiket nem láthattunk a diffraktogramokon.

9. ábra Az elektronmikroszkóppal vizsgált A minták és talajminta 63  $\mu\text{m}$  alatti szemcsefrakciója szénszalagra rögzítve (képszélesség: 4,5 cm)

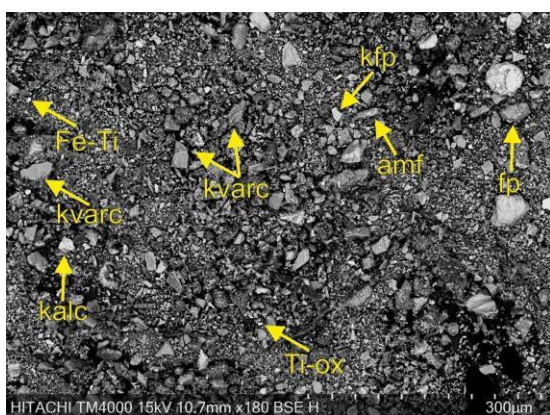
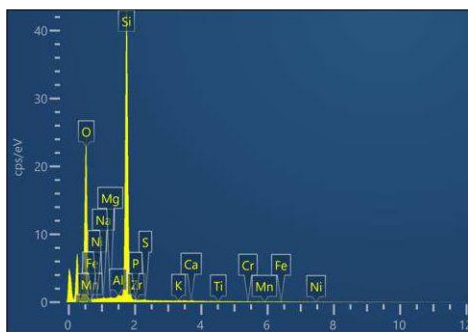
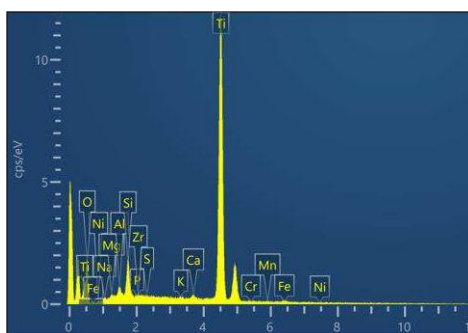
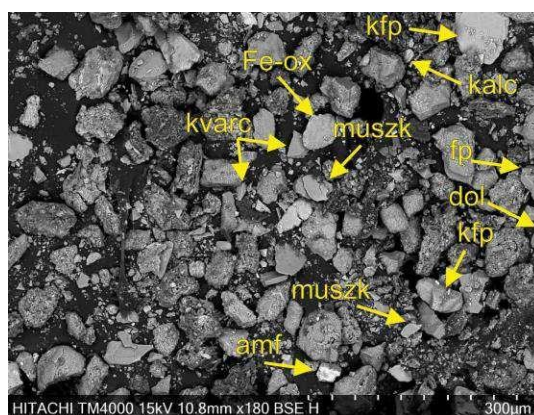
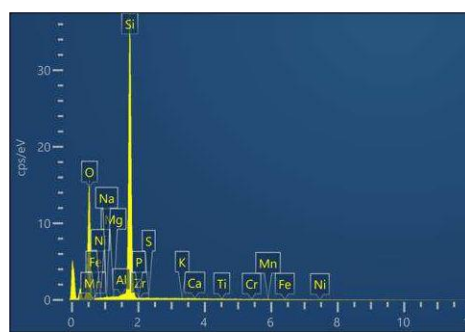
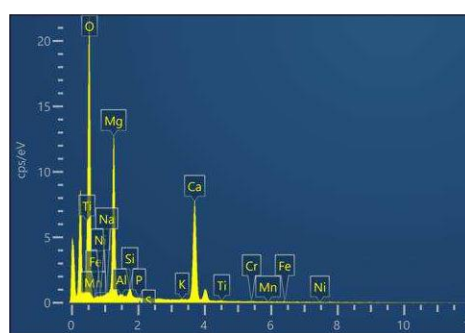
A 10. ábrán egy A és a talajminta BSE felvételeit, valamint néhány jellemző EDS spektrumot láthatunk összehasonlítva. A panelek felületéről (A) gyűjtött mintákat

megvizsgálva a leggyakoribb fázis a kvarc volt, ami a talajmintában is a legfőbb fázis. Megtalálható volt még a dolomit, kalcit, kálföldpát, plagioklász, amfibol és a csillám (ami elsősorban muszkovit volt). A talajmintában is ezen fázisok voltak a leggyakoribbak.

Az alábbi ábrán azon fázisokat is szemléltetem, amiket a röntgen-pordiffrakciós vizsgálatok nem mutattak ki, sem a talajban, sem a panelek felületén. Ilyen a vas-oxid és/vagy -hidroxid, (10.1/d, 10.2/d ábrák); titán-oxid (rutil/anatáz/brookit; 10.1b ábra) és az albitos plagioklász (10.2c ábra), amik mindegyik felületi mintára jellemzőek voltak.

10. ábra A és talajminta BSE felvétele, valamint néhány jellemző EDS spektrum. 1: a, Kvarc; b, Titán-oxid; c, Albit; d, Fe-oxid/hidroxid; e, amfibol. 2: a, Kvarc; b, dolomit; c, Albit; Fe-oxid/hidroxid; e, muszkovit.

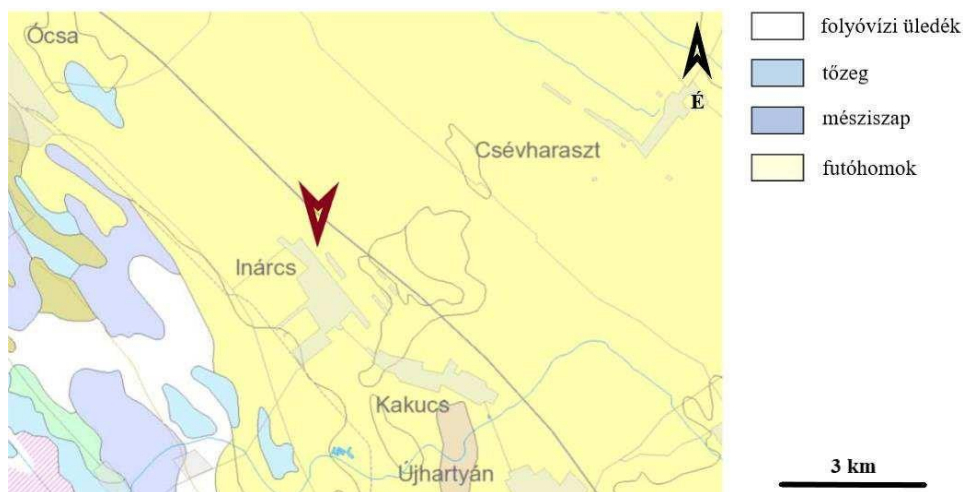
11. ábra A vizsgált napelempark (bordóval jelölve) környezetének földtani adottságai (forrás: Magyar Bányászati és Földtani Szolgálat (MBFSZ), Magyarország Felszíni Földtana, 1:100 000, map.mbfisz.gov.hu)
