36. Országos Tudományos Diákköri Konferencia  
Had- és Rendészettudományi Szekció  
Budapest, 2023. április 18-20.  
Nemzeti Közszolgálati Egyetem  
Rendészettudományi Kar

**A katedrális, templom épületekben keletkezett tüzeseteknél a  
tűzoltói beavatkozások, technikák vizsgálata és a muzeális értékek  
mentése. Célkeresztben: a Notre-Dame-i tűz**

Jelige: *Notre-Dame de Paris*

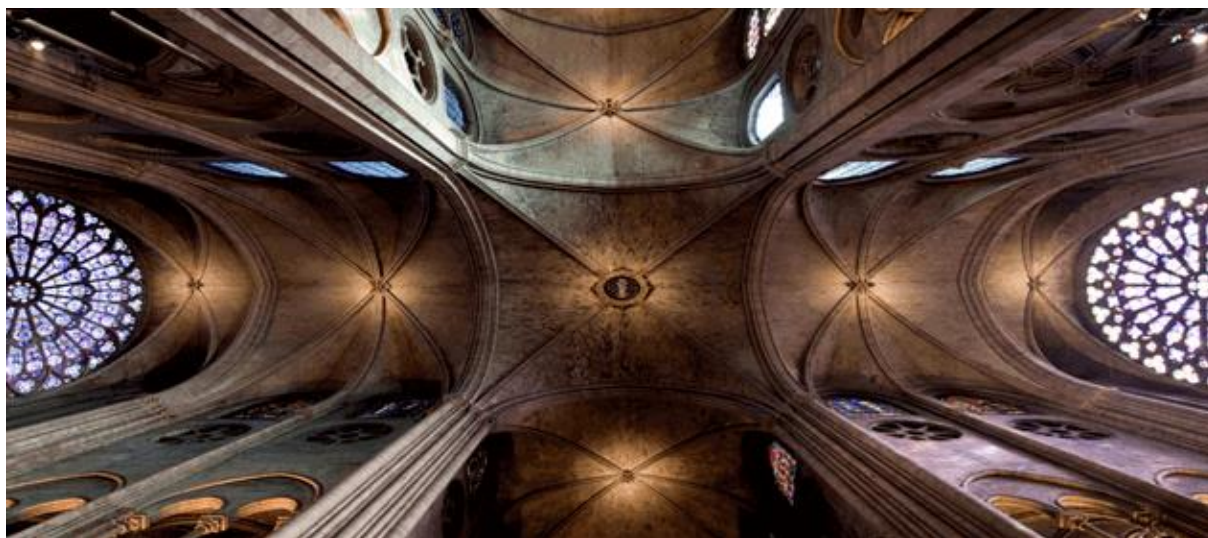
A teherhordó főszerepet maga a bordázat játszja. Úgy vélem a bordázott boltozat megépítése külön szakértelmet igényelt, a zsaluként szolgáló faszerkezet megépítéséhez ácsokra volt szükség, a kövek faragásához kőfaragókra, és a boltozat megépítéséhez pedig kőművesekre. Így, itt is mint az építés többi szakaszában több szakma komplexitása eredményezte a végeredményt. A bordázott boltozatok személtetése egy a 21. századi fényképen, a főhajó és a kereszthajó találkozásánál.

1. ábra a bordázott boltozat Forrás: Notre-Dame de Paris hivatalos weboldala [30]

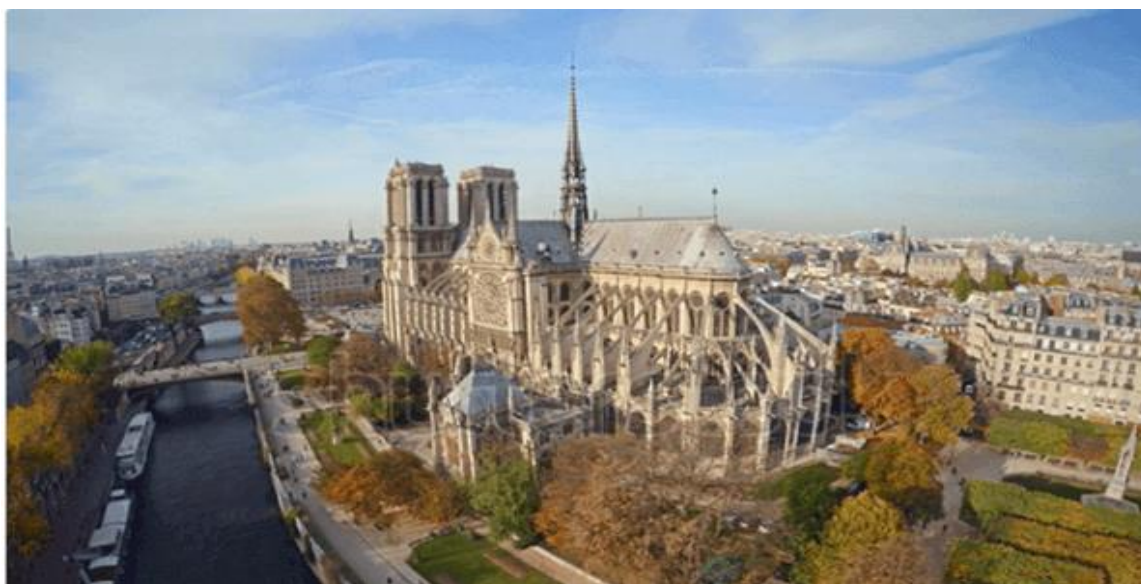
Ezen kívül, a fényképen látható, hogy az épület vázszerkezetén a függőleges tűzterjedés lehetősége szinte kizárt, hiszen a homlokzat nagy részét az ólomüveg ablakok kivételével, mészkő alkotta. További veszélyforrás, hogy az épület körül lévő fák és fakoronák, a lehulló izzó és parázsló részek miatt lángra lobbanhatnak. A tűzvédelem egy formája is megmutatkozik az alábbi képen, hiszen látható, hogy a magaslati pontokon villámhárítók találhatók.

2. ábra A Notre Dame de Paris székesegyház a tűz előtti állapotában Forrás: [47]

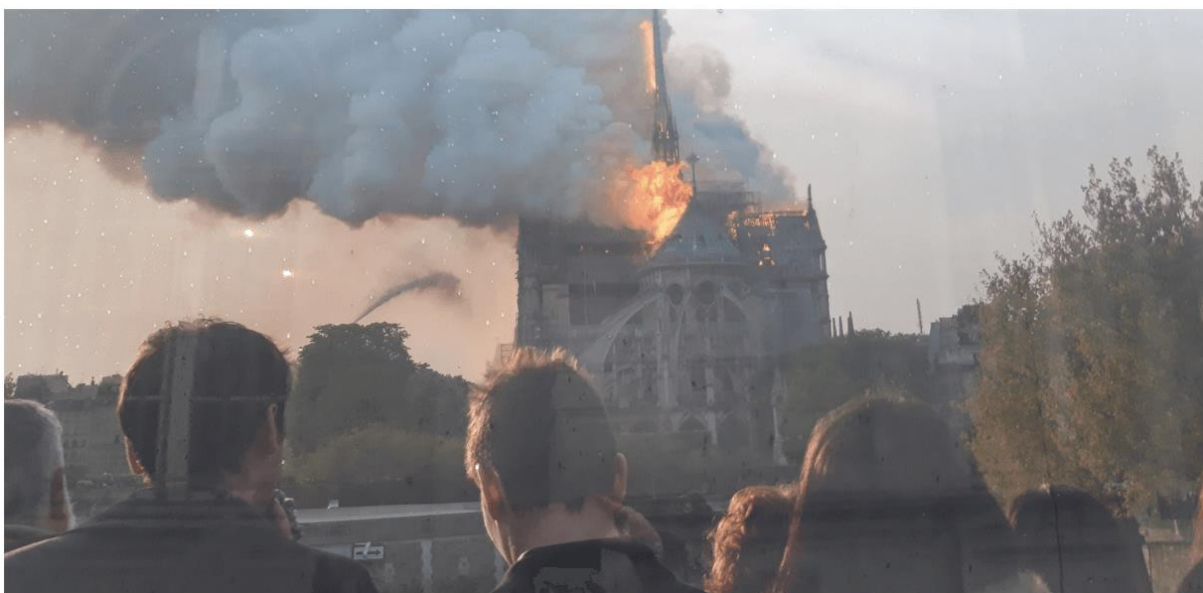
5. ábra A Notre-Dame és a magasból mentő vízágyú sugarának hatékonysága. Egy a Notre-Dame melletti plakáton  
Készítette: a szerző 2021.12.29. 11:23

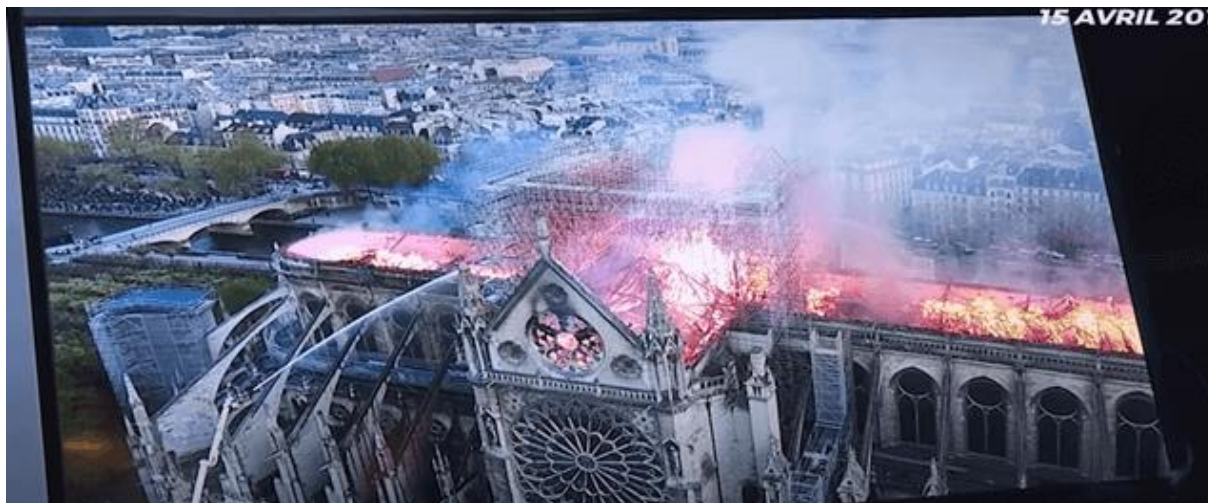
6. ábra Notre-Dame tüzeset drónos felderítés. Forrás: [56]

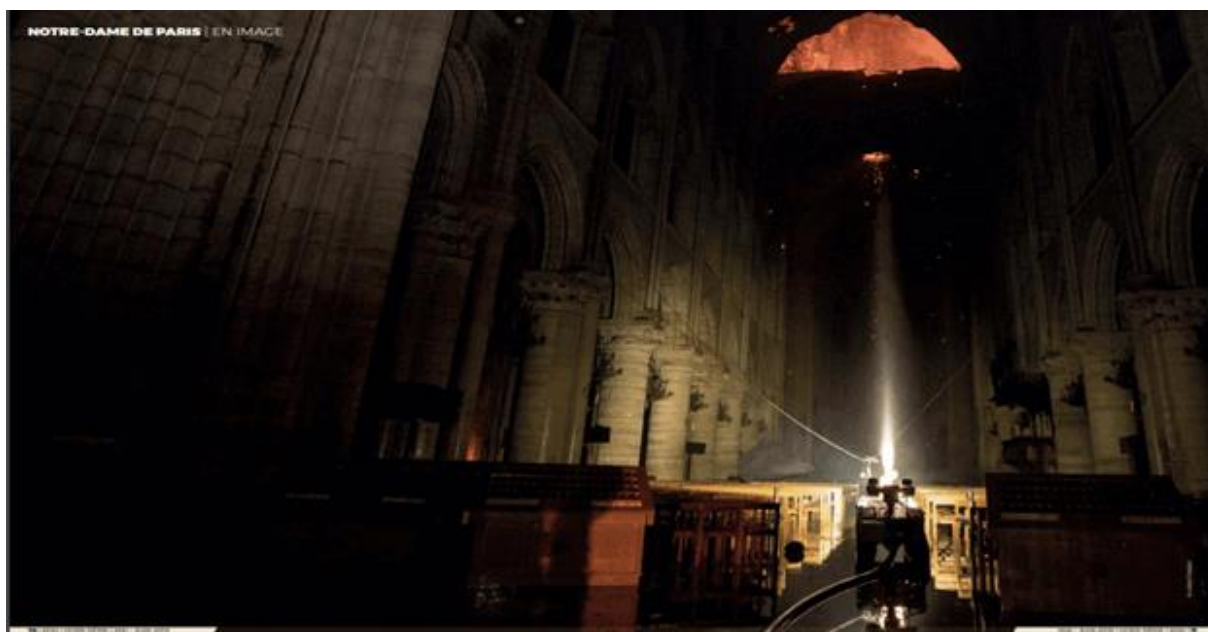
A Huszár-torony leomlását követően egyértelművé vált, hogy tűzoltót a katedrális hajóiba beküldeni óriási kockázattal járna, így a katedrális főhajójába, a távirányítóval vezérelt, vízágyúval felszerelt 2500 liter/perc oltóvízintenzitással rendelkező tűzoltórobotot vetették be, ezzel is **kiküszöbölve a tűzoltók testiépességének és életének közvetlen veszélyeztetését.** [59]

7. ábra Tűzoltórobot a katedrális védelmében. Forrás: [60]

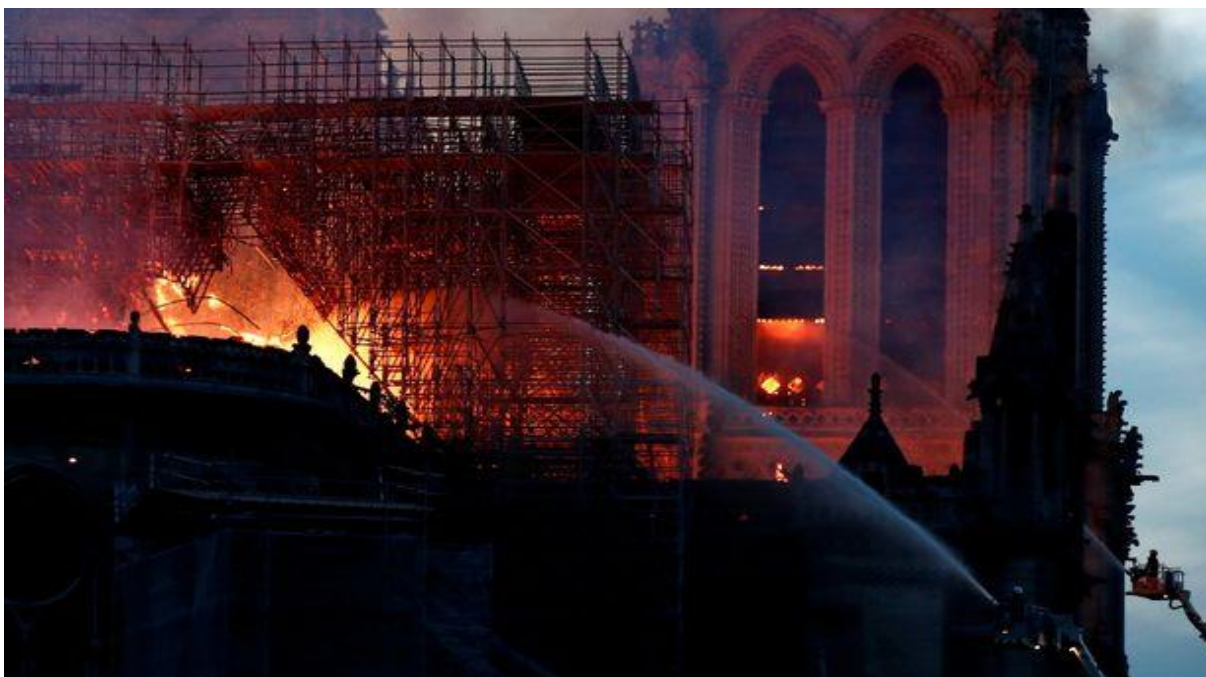
9. ábra A tűz átfutott a harangtoronyra Forrás: [72]

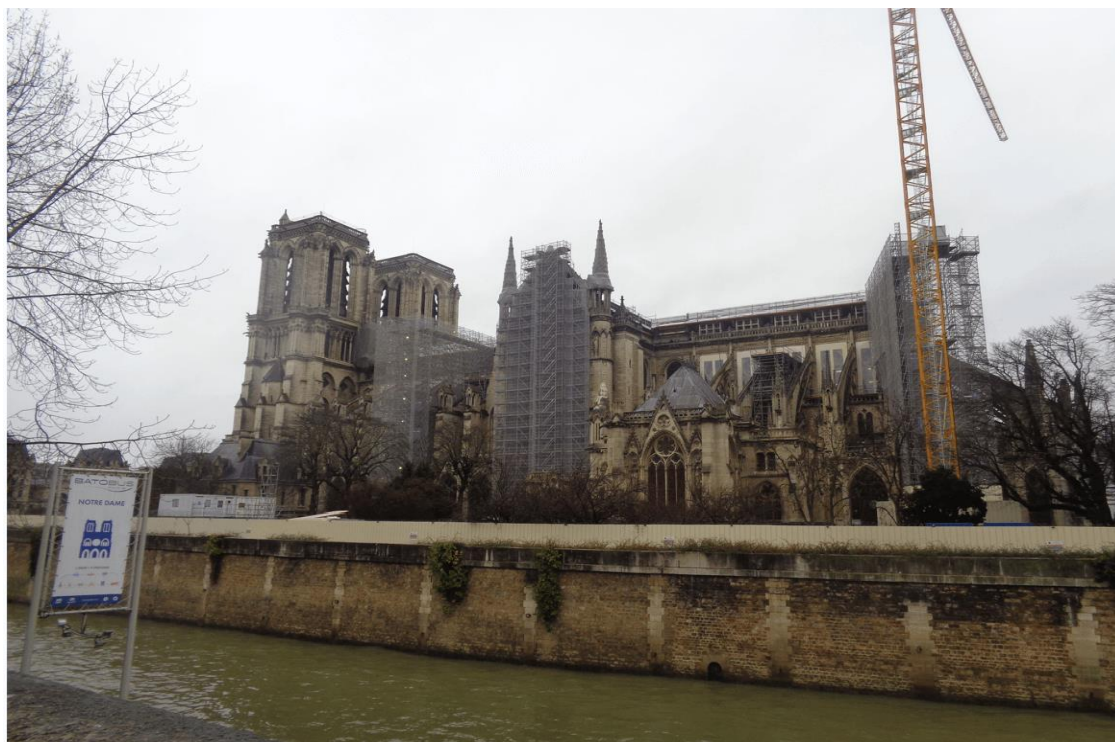
10. ábra A felújítási munkálatok, készítette: a szerző 2021.12.19. 12:17

Amikor a helyszínre érkeztem, az épületen alpinisták dolgoztak, a külső támvéket fazsaluzással megerősítették, a romokat eltüntették.

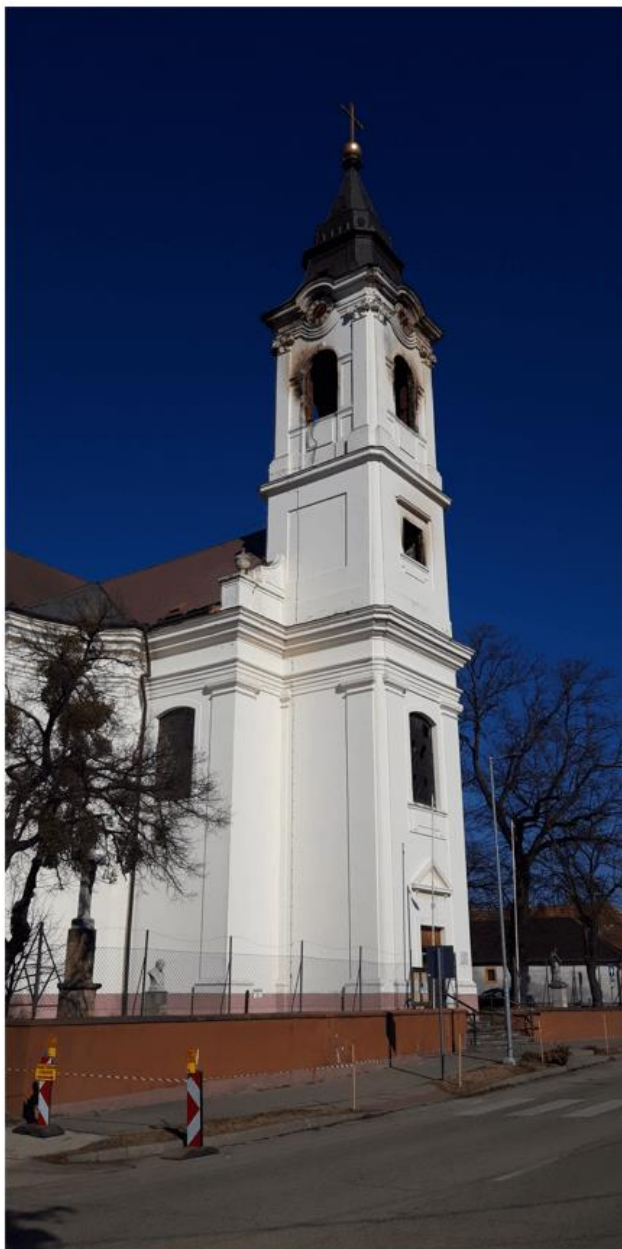
A templomépületet 2022 februárjában, a tüzesetet követően felkerestem, tűzcsap biztosítva volt a beavatkozóknak, mivel az közvetlenül a templommal szemben helyezkedett el. A templomtoronyban való beavatkozáskor véleményem szerint különös körültekintéssel kell a tűzoltói feladatokat végrehajtani, mivel az esetlegesen leszakadó, több százkilogrammos tömegű harang, a nagy magasságból lezúdulva veszélyeztetheti a beavatkozók életét és testi épségét, ezért a relikviák mentésére, másik alternatív útvonalat kell használni, ezzel is növelve a beavatkozó tűzoltók biztonságát.

12. ábra Az ajkai Szent István király templom a tüzesetet követően. Készítette: a szerző 2022.02.13. 11:42

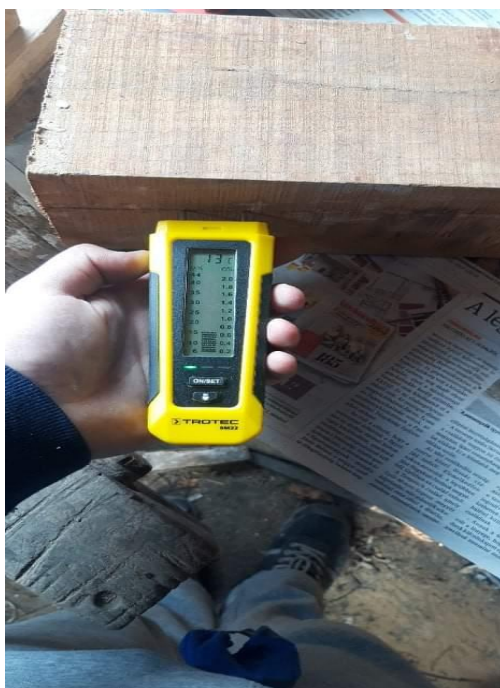
13. ábra A még nem kezelt 12x10-es tölgyfadarab nedvességtartalma <15 tf% Készítette: A szerző 2022.02.07.  
14:08

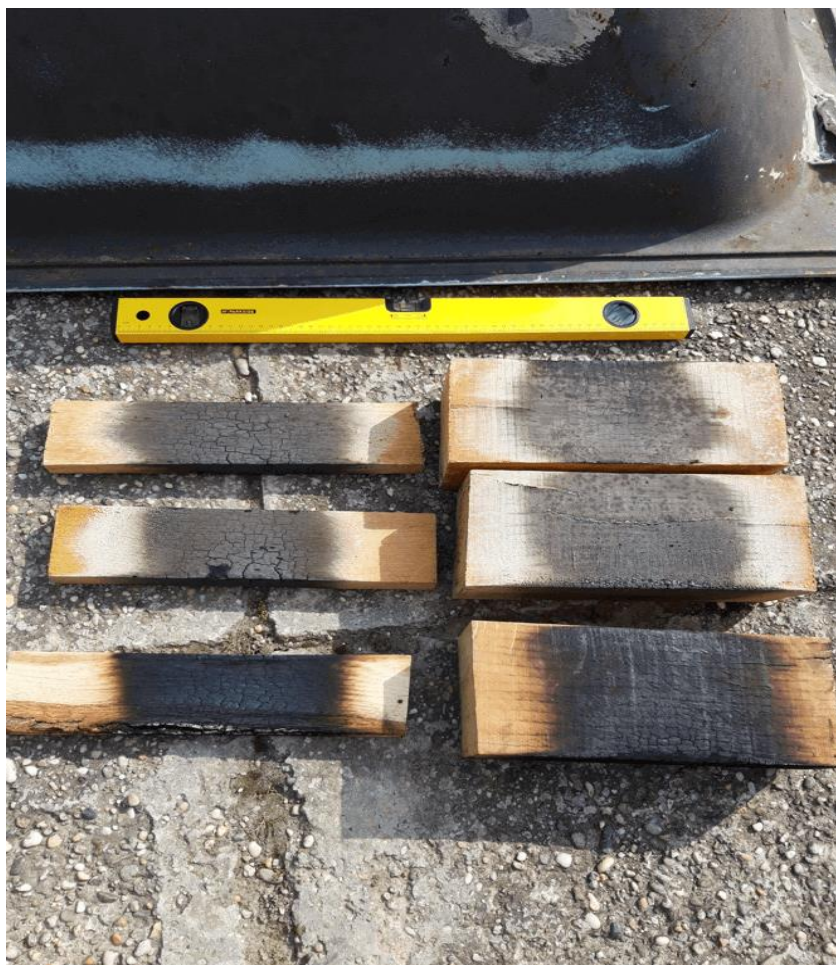
14. ábra A tölgyfa 60 másodperces előégetése, készítette: a szerző 2022.03.10. 10:27

A fenti képen, két oszlopba helyezve találhatók az előégetett tölgyfák, az égéskésleltető kezelésük szerint párosítva. Alulról felfelé haladva az első sorban a palló natúr és a natúr 12x10cm-es tölgyfa, másodikban a palló 6x kezelt és a 12x10cm 6x kezelt, a harmadik sorban pedig a palló 12x kezelt, és a 12x10cm 12x látható látható. Az alapvető különbség már szemmel is jól látható, hiszen az alsó sorban lévő tölgyfák sokkal jobban elszenesedtek a hő hatására, mint az égéskésleltetővel kezelt tölgyfák. Az előégetés során azt tapasztaltam, hogy az égéskésleltetővel kezelt tölgyfák is képesek a lánggal égésre, egészen addig, amíg a gyújtóforrást (gázperzselőt) ki nem zártam az égési folyamatából. A gázperzselés befejeztével az égéskésleltetővel kezelt tölgyfán a lánggal égés kb. 1 másodperc alatt megszűnt, mind a 4 kezelt tölgyfán, ellenben a nem kezelt tölgyfadarabokon a lánggal égés az előégetés befejeztével kb. 10 másodperc befejeztével szűnt meg. Ez a jelenség arra enged következtetni, hogy az égéskésleltetővel kezelt faanyagok lánggal égése a gyújtóforrás kizárásával vagy visszahűtésével megszűnik, ezáltal a gyulladási folyamata komplikáltabb, mivel a valóságban a hőterhelés sok esetben ingadozó jellegű, nem feltétlenül van kitéve a faanyag a tűz kezdeti fázisában kontakt hőhatásnak.

A kísérlet során, már az előégetés befejeztével az égéskésleltetővel kezelt és a natúr állapotban lévő tölgyfán a különbség markánsan megmutatkozott. Amelyet az alábbi fényképpel szeretnék szemléltetni:

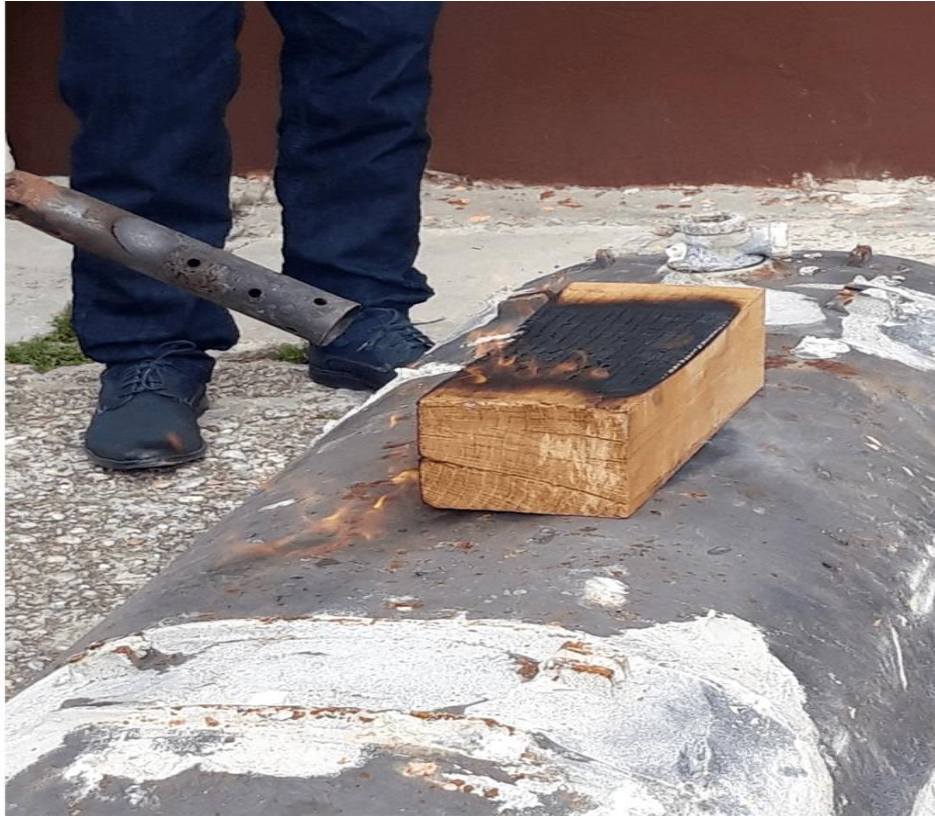
15. ábra 12x10 Natúr tölgyfa égetése, készítette: a szerző 2022.03.10. 10:22

Az előégetés 60 másodperces időintervallumát követően mindegyik faanyagot még további 120 másodpercig tettem ki közvetlen hőhatásnak. Az előégetésnél tapasztalt körülmények itt is érvényesültek, miszerint az égéskésleltetővel kezelt tölgyfa később kezdett szenesedni, mint a natúr, illetve a gyújtóforrás megszüntetését követően a lánggal égés jóval rövidebb idő alatt megszűnt, mint a natúr fa esetében. Az égéskésleltetővel kezelt tölgyfákon csak felületi elszenesedés volt tapasztalható, keresztmetszet csökkenés nem volt mérhető, ellenben a natúr tölgyfákon tolómérő segítségével a beégés mértékét, vagyis a keresztmetszet csökkenést is mérni tudtam. A beégés mértéke a „palló natúr” esetében függőleges irányban 14 mm, vízszintes irányban ugyanarra a beégésre pedig 5,5 mm nagyságú volt.

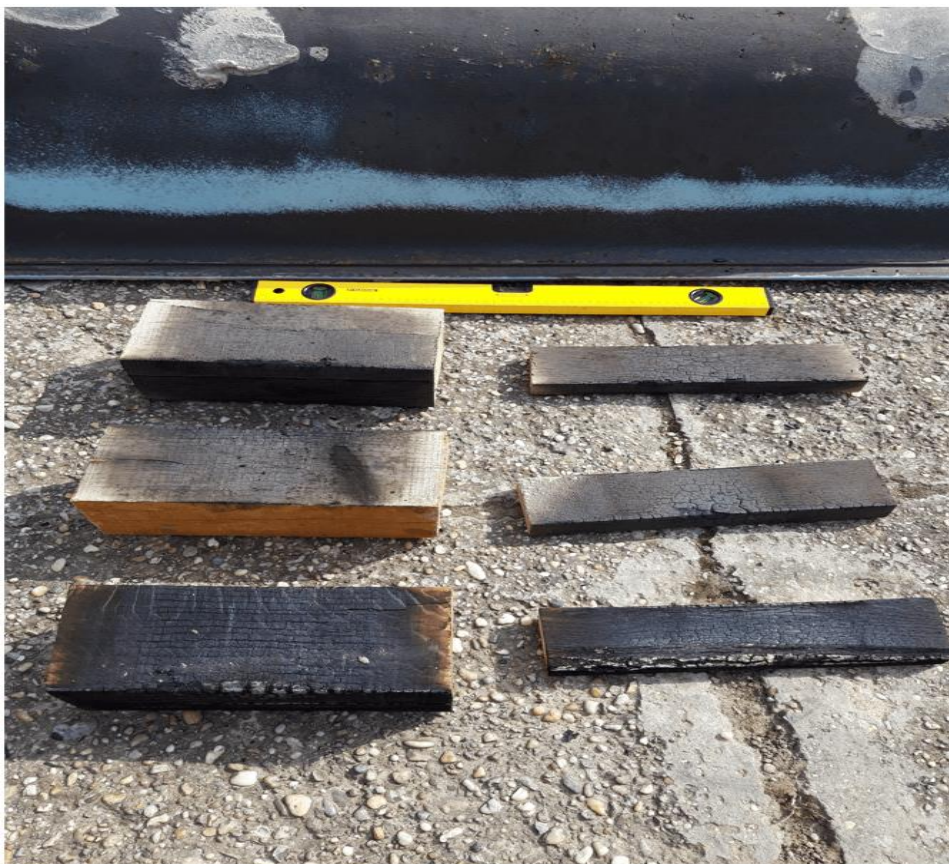
16. ábra Tölgyfák 180 másodpercnyi égetést követően, készítette: a szerző 2022.03.10. 10:54

A fenti képen ugyanazon módozat szerint vannak a tölgyfák elhelyezve, mint a 11. ábrán. A tölgyfákon található beégések, keresztmetszet csökkenés az égéskésleltetővel nem kezelt tölgyfákon volt tapasztalható. Illetve az elszenesedés színárnyalata is azt a következtetést rejti magában, hogy az égéskésleltetővel nem kezelt, natúr tölgyfákon a beégés nagyobb mértékű. Az égéskésleltetővel kezelt tölgyfákon többnyire felületi sérülés keletkezett, a fa felső rétege sérült kis mértékben.
