## 1. Bevezetés

Dolgozatomban Mosonmagyaróvár baleseti gócpontjait mutatom be, és ezekre megoldási javaslatokat fogalmazok meg. Nap mint nap tapasztalom Mosonmagyaróvár útjain akár a volán mögött, akár utasként, de kerékpáron és gyalogosan is, hogy a város közútjain a forgalmi torlódások egyre rendszeresebbé váltak, és ezzel együtt egyre több olyan útkereszteződésre, útszakaszra vagy kijelölt gyalogos-átkelőhelyekre lehet azt mondani, hogy azokban a balesetek gyakoriak. Ezen közlekedési helyzet erősen felkeltette az érdeklődésemet, és késztetett arra, hogy dolgozatomban ezt a témát ismertessem.

### 3. Mosonmagyaróvár baleseti gócpontjainak feltárása

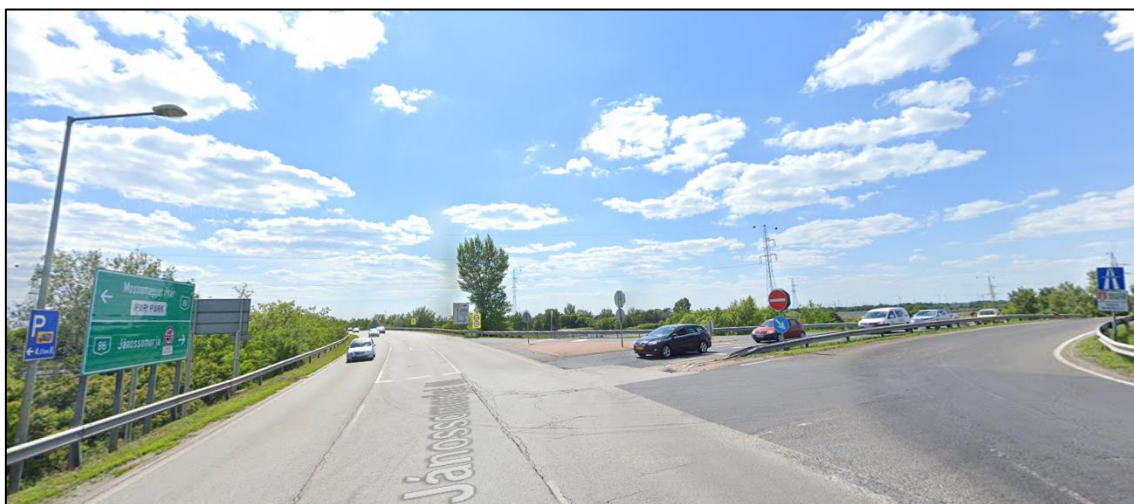
15. ábra

valamint a főútról a balra lekanyarodó sávokon az autópálya-felhajtókra haladó járművekhez. Az autópálya-lehajtókról a 86. számú főútra balra, nagyívben – Mosonmagyaróvár felé – tartó járművek számára ún. befogadó sáv áll rendelkezésre mintegy 60-70 méter hosszan. A magas baleseti kockázat miatt a 86. számú főút ezen szakaszára 70 km/órás sebességkorlátozás van érvényben, illetve a főúton haladókat „Egyéb veszély” jelzőtábla, és az alatti elhelyezett kiegészítő táblán lévő „Baleseti góc” veszélyre hívja fel a járművezetők figyelmét, hogy a szakaszon való áthaladáskor különösen körültekintően közlekedjenek.

Az M1 autópálya 160. csomópontja - A 86. számú főút – 10513. és 10514. számú utak útkereszteződése  
Forrás: maps.google.com [14]

A fenti leírásnak köszönhetően a továbbiakban már értelmezni tudjuk a kinyert baleseti adatokat úgy, hogy megértsük, mi is teszi ezt az autópálya-csomópontot balesetveszélyessé. A csomóponthoz rendelt baleseti adatok elemzése a következőkben történik.

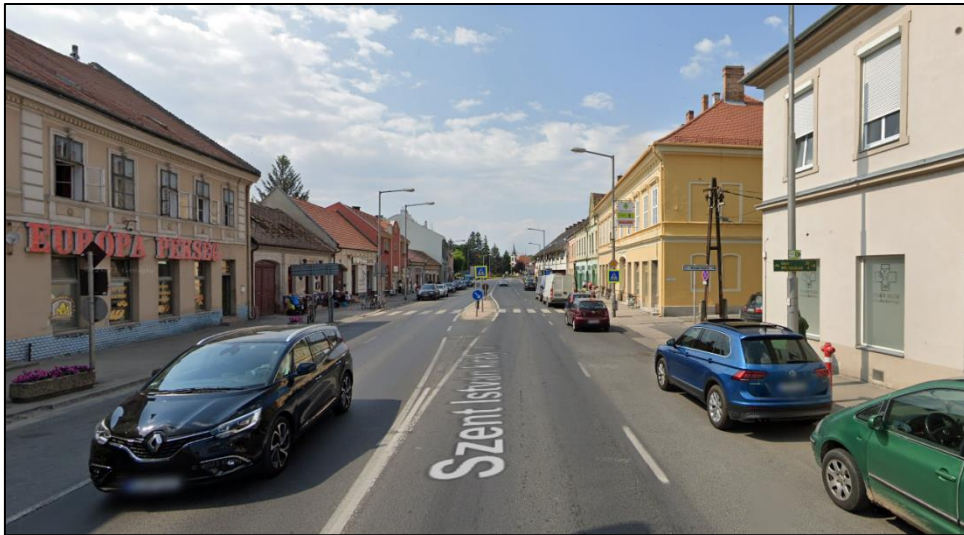
19. ábra

Életkép az 1. számú főút (Szent István király út) mosoni szakaszán

A 19. ábrán látható kép az 1. számú főút (Szent István király út) – 1406. számú összekötő út (Vilmosrév utca) kereszteződésénél készült. A 2x2 sávós út külső sávjain látható személygépkocsik mindegyike várakozik. Ez az állapot meglehetősen kedvezőtlen: ezzel csökken az út forgalomáteresztő-képessége, de ami még inkább problémát jelent, hogy gyakran a járművezetők számára nem láthatók be megfelelően a gyalogos-átkelőhelyek a várakozó járművek miatt, ugyanis rendszeresen a kijelölt gyalogos-átkelőhelyek közvetlen közelében is várakozó személygépkocsik találhatók. A külső sávban várakozó gépjárművek egyértelműen a környéken uralkodó parkolóhely-hiányhoz köthetők, noha az út mellett egyes szakaszokon parkolóhelyek kialakításra kerültek, ugyanakkor ezek száma kevés. Az út egyes szakaszai a várakozást tiltó „Várakozni tilos” tábla került kihelyezésre, de vannak olyan útszakaszok, ahol kvázi a külső forgalmi sáv várakozóhelyként van kijelölve. Ezen útszakaszok mellé „Várakozóhely” tábla került telepítésre, mely alatt kiegészítő tábla jelzi, hogy a gépjármű kötelező elhelyezésének módját, vagyis hogy a jobb oldali kerekekkel a járdára állva lehet várakozni. Ezeken a helyeken a külső forgalmi sávokat teljesen szabályosan használják várakozásra, úgy, hogy az ott más jármű számára haladást már nem teszi lehetővé, mivel egy személygépjármű ilyen módon történő elhelyezésekor a külső forgalmi sáv a párhuzamos közlekedésben való részvételben nem alkalmas már. Az ábrán látható gyalogos-átkelőhely, ahogy az 500 méteres útszakaszon kialakításuk alapján mindegyik ún. középszigetes átkelőhelyek, amelyek a gyalogosok számára az úton való átkelést biztonságosabbá teszik.

Az 500 méteres útszakasz egyik végpontja az 1. számú főút (Szent István király út) – Soproni utca útkereszteződéstől kb. 50 méterre délre lévő pont, a másik az 1. számú főút (Szent István király út) – Ostermayer Károly utca útkereszteződés. Az egykoron patinásabb Moson városrész fő utcája ezen szakaszán számos forgalomvonzó elem található az ott lévő lakásokon túl, mint például: piac, supermarket, bankok, posta, templom, különféle üzletek, szolgáltatók. Az útszakaszon jelentős mértékű, helyi és helyközi viszonylatú autóbusz-forgalom bonyolódik le. A 18. ábrán látható kék színnel jelölt négyzetek autóbuzsmegállókát jelölnek. A vizsgált útszakasz kialakítását tekintve kb. 320 méteren 2x2 forgalmi sávú út. A szakaszon öt útkereszteződés és három kijelölt gyalogos-átkelőhely található. Az útkereszteződések esetében a szakasz végpontjainál megnevezett útkereszteződéseken túl jelentősnek tekinthető az 1. számú főút (Szent István király út) – 1406. számú összekötő út (Vilmosrév utca) csomópont. [19. ábra]

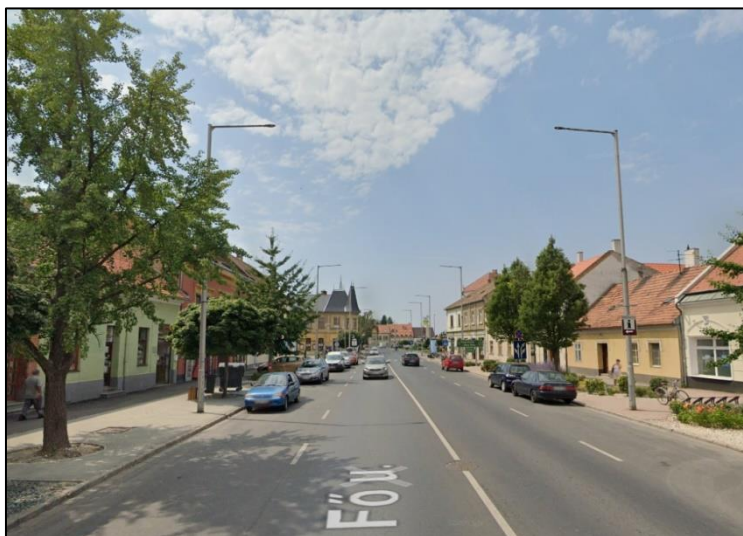
22. ábra

A 15. számú főút (Fő út) ezen 400 méteres szakasza a főút Városkapu tér és Deák tér közötti szakaszát foglalja magában. Az útszakasz 40 méterét leszámítva 2x2 forgalmi sávon haladhatnak a járművek. [22. ábra]

A 15. számú főút (Fő út) egy átlagos forgalmi helyzetképe

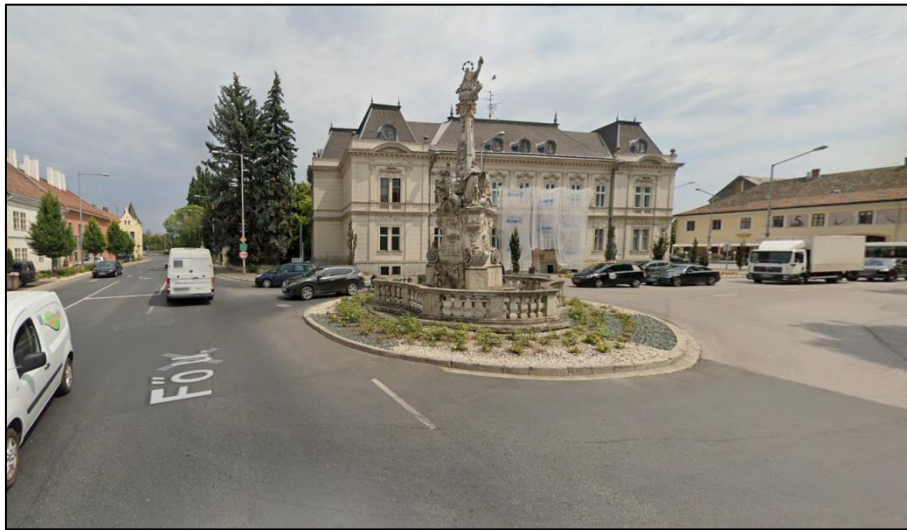
24. ábra

évtizedekig az objektum nem zavarta. Napjainkban azonban, a közúti forgalom erőteljesebb növekedésével egyre inkább előtérbe kerülnek a kereszteződés átalakítására vonatkozó javaslatok, mely a szobor elmozdítását is eredményezné. [24. ábra]

A 15. számú főút (Fő út) – 1401. számú összekötő út (Deák tér) útkereszteződés, a kép középpontjában a Nepomuki Szent János-szobor

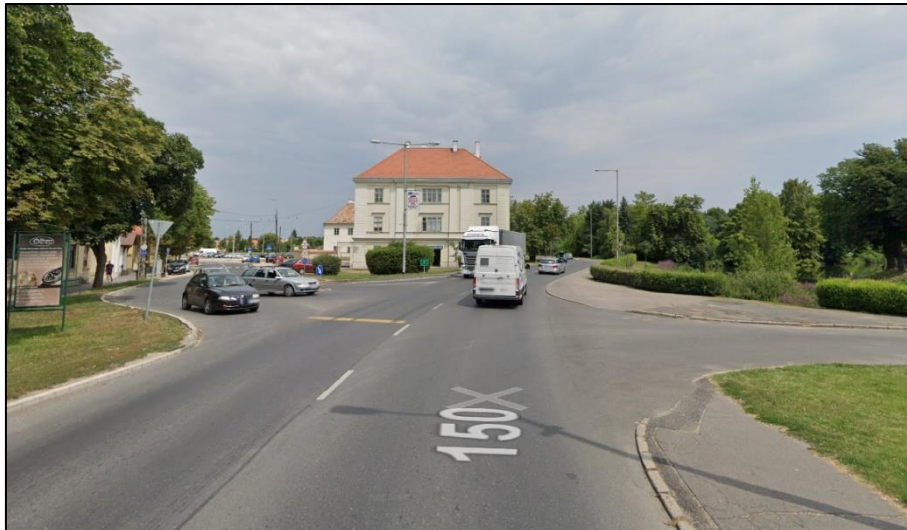
26. ábra

A 15. számú főút (Pozsonyi út) – 48-as tér útkereszteződés

A 15. számú főút egyik kritikus csomópontja a 15. számú főút (Pozsonyi út) – 48-as tér útkereszteződés. [26. ábra]

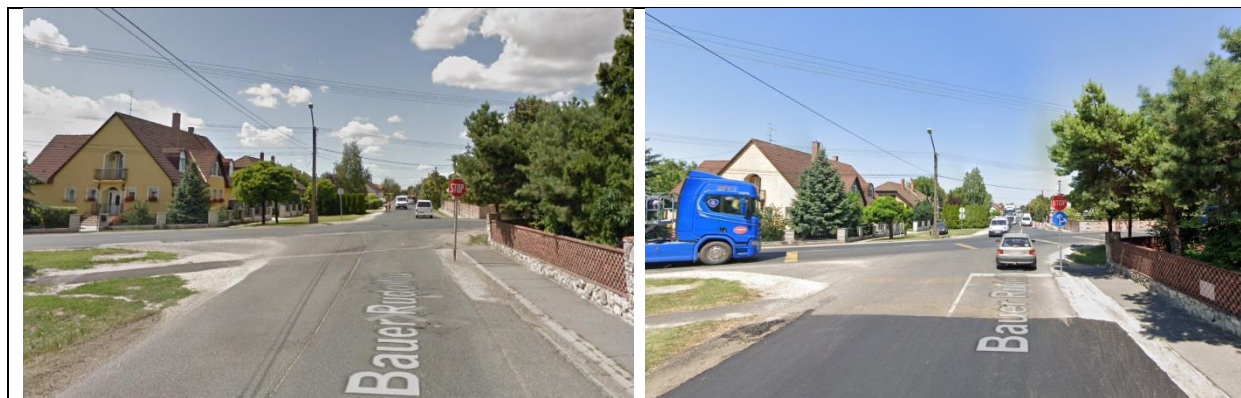
28. ábra

Ezen útkereszteződésben egy kijelölt gyalogos-átkelőhely keresztezi a 86. számú főutat. A főutat keresztező, alárendelt gyűjtőút forgalmát „ÁLLJ! Elsőbbségadás kötelező” tábla tájékoztatja elsőbbségadási kötelezettségéről. [28. ábra]

A 86. számú főút (Kossuth Lajos utca) – Bauer Rudolf utca útkereszteződés a Bauer Rudolf utca felől 2013-ban (balra) és 2019-ben (jobbra)

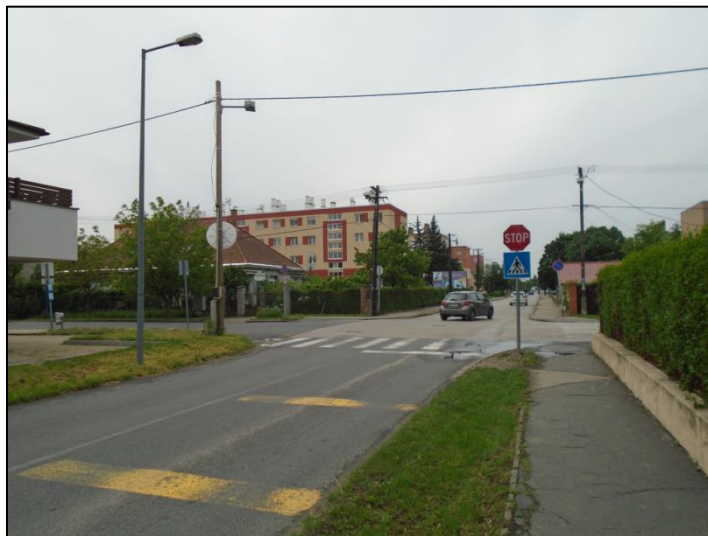
31. ábra

útkereszteződésben a Terv utcában haladó járműveknek elsőbbségük van a Szekeres Richárd utcán közlekedőkkel szemben. Az alárendelt Szekeres Richárd utcában „ÁLLJ! Elsőbbségadás kötelező” táblák vannak kihelyezve. [31. ábra]

A Terv utca – Szekeres Richárd utca útkereszteződés
