| 3. Mosonmagyaróvár baleseti gócpontjainak feltárása..... | 16 |
| 5. Megoldási javaslatok a baleseti gócpontok átalakítására ..... | 51 |

Diplomamunkámban Mosonmagyaróvár baleseti gócpontjait mutatom be, melyekre megoldási javaslatokat fogalmazok meg.

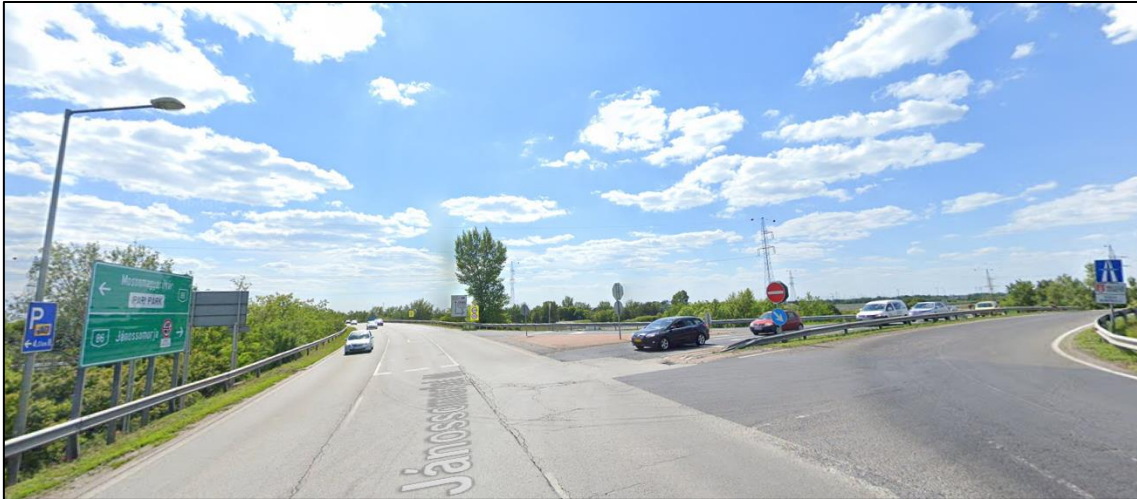
18. ábra

Az M1 autópályán Budapest irányából érkezve, a csomópont jobb lehajtóján (10513. számú út) keresztül érhető el a 86. számú főút. Ezen T-alakú útkereszteződésben jobbra Csorna felé, míg balra kanyarodva pedig Mosonmagyaróvár felé lehet továbbhaladni. Az autópályán ellentétes irányból, Hegyeshalom felől érkezve, a csomópont bal lehajtóján (10515. számú út) érhető el szintén a 86. számú út, hasonlóan az előbbihez, T-alakú útkereszteződésben a 86. számú főútra jobb irányba Csorna felé, míg balra kanyarodva Mosonmagyaróvár felé lehet továbbközlekedni. Az M1 autópálya történő felhajtást a két felhajtó teszi lehetővé a 86. számú főútról: Hegyeshalom felé a jobb felhajtó (10514. számú út), Budapest felé a bal felhajtó (10516. számú út). A 86. számú főútról, Mosonmagyaróvár felől haladva mind az autópálya jobb felhajtója, mind pedig a bal felhajtója jobb irányú kanyarodással érhető el. Ellentétes irányból, Csorna felől pedig bal irányú kanyarodással lehet az autópálya-felhajtókra eljutni. Mindkét lehajtó, tehát a 10513. és 10515. számú utak esetében a jobb irányba kanyarodóknak „Elsőbbségadás kötelező”, balra kanyarodóknak „ÁLLJ! Elsőbbségadás kötelező” táblával tájékoztatják az azon közlekedőket, hogy ezen utakon alá vannak a 86. számú főút forgalmának rendelve. [17. ábra]

A csomópont balesetveszélyességét főként az előbbiekben részletezett, bal irányú kanyarodások jelentik. A 86. számú főúton Csorna felől érkező, és az M1 autópályára felhajtani kívánó járművezetőknek elsőbbséget kell adni a vele szemből, egyenesen és jobbra lekanyarodó járműveknek. Ezen balra történő lekanyarodásokhoz balra lekanyarodó sávok lettek kialakítva mindkét felhajtó (10514. és 10516. számú utak) megközelítésére. Az autópálya-lehajtókról (10513. és 10515. számú utak), a 86. számú főútra balra kanyarodó sofőröknek elsőbbséget kell adni a 86. számú főúton irányváltoztatás nélkül haladóknak, valamint a főútról a balra lekanyarodó sávokon az autópálya-felhajtókra haladó járművekhez. Az autópálya-lehajtókról a 86. számú főútra balra – Mosonmagyaróvár felé – tartó járművek számára ún. befogadó sáv áll rendelkezésre mintegy 60-70 méter hosszan. A magas baleseti kockázat miatt a 86. számú főút ezen szakaszára 70 km/órás sebességkorlátozás van érvényben, illetve a főúton haladókat „Egyéb veszély” jelzőtábla és az alatt elhelyezett kiegészítő táblán lévő „Baleseti góc” veszélyre hívja fel a járművezetők figyelmét, hogy a szakaszon való áthaladáskor különösen körültekintően közlekedjenek.

Az M1 autópálya 160. csomópontja - A 86. számú főút – 10513. és 10514. számú utak  
útkereszteződése

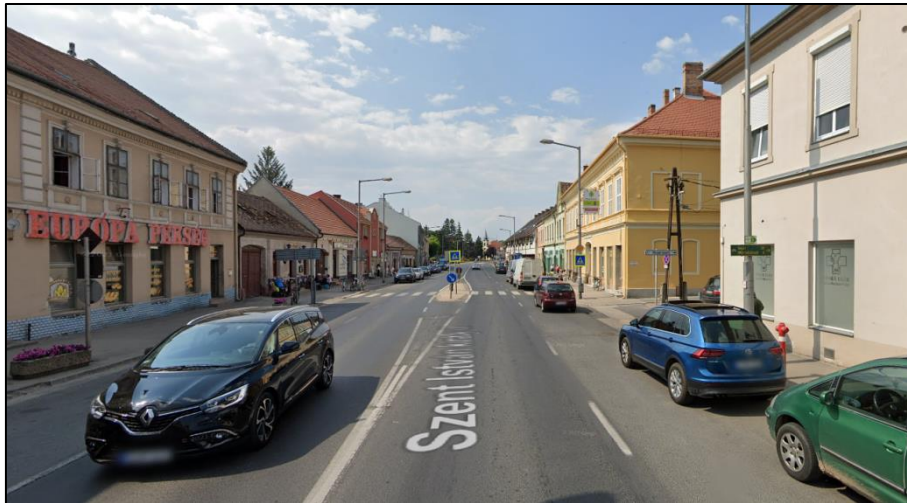
23. ábra

A 23. ábrán látható kép az 1. számú főút (Szent István király út) – 1406. számú összekötő út (Vilmosrév utca) kereszteződésénél készült. A 2x2 sávós út külső sávjain látható személygépkocsik mindegyike várakozik. Ez az állapot erősen kedvezőtlen: gyakran a járművezetők számára a gyalogos-átkelőhelyekre a megfelelő ráláthatóság nem biztosított, ugyanis rendszeresen a kijelölt gyalogos-átkelőhelyek közvetlen közelében is várakozó személygépkocsik találhatók. A külső sávban várakozó gépjárművek egyértelműen a környéken uralkodó parkolóhely-hiányhoz köthetők. Az út egyes szakaszai a várakozást tiltó „Várakozni tilos” tábla került kihelyezésre, de vannak olyan útszakaszok, ahol a külső forgalmi sáv várakozóhelyként van kijelölve. Ezeken a helyekén a külső forgalmi sávokat teljesen szabályosan használják várakozásra, úgy, hogy az ott más jármű számára haladást már nem teszi lehetővé, mivel egy személygépjármű ilyen módon történő elhelyezésekor a külső forgalmi sáv a párhuzamos közlekedésben való részvételben nem alkalmas már. [24. ábra]

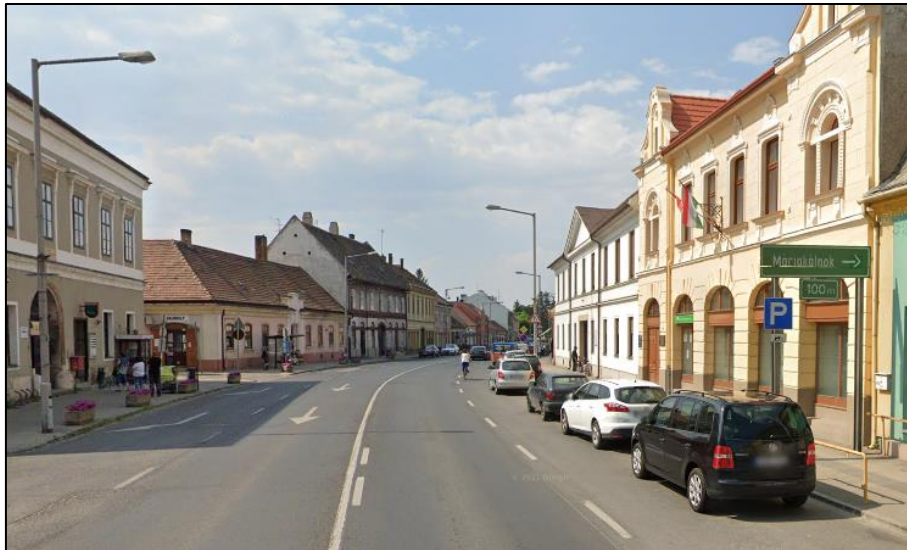
24. ábra

Kijelölt parkolóhelyek az 1. számú főút (Szent István király út) külső forgalmi sávjában a 161+310 és 161+350 km szelvények között

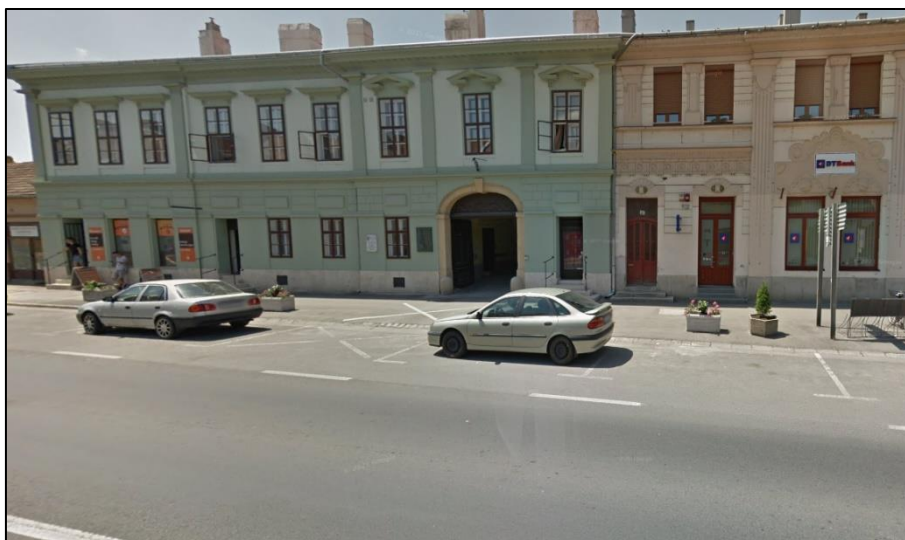
25. ábra

A 25. ábrán látható, hogy a külső forgalmi sávokra parkolóhelyekre jelöltek ki. Ez nem tekinthető kedvező megoldásnak: egyrészt ezzel az eredetileg a haladó forgalom számára fenntartott forgalmi sávban teszik lehetetlenné a folyamatos haladást, másfelől pedig tovább ösztönzi a gépjárművel várakozni szándékozó járművezetőket, hogy parkolás céljából vegyék igénybe az 1. számú főút külső forgalmi sávjait, ott, ahol ezt tiltó tábla nem tiltja. Itt kell megjegyezni, hogy azon napokon, amikor 8:00 és 14:00 között fizetni kell a parkolásért, a külső forgalmi sávok továbbra is díjmentes opciót nyújtanak a várakozó gépjárművek vezetőinek. Így az ezen útszakaszon kialakított visszahúzó intézkedés, mely alatt fizetős parkolás értendő, nem feltétlen jelent tényleges visszahúzó intézkedést, hiszen a város piacának magas forgalma miatt a 37 parkolóhely rendre telített, emellett a külső forgalmi sávokban való várakozást ösztönzi, mivel ott ez a lehetőség díjmentes.

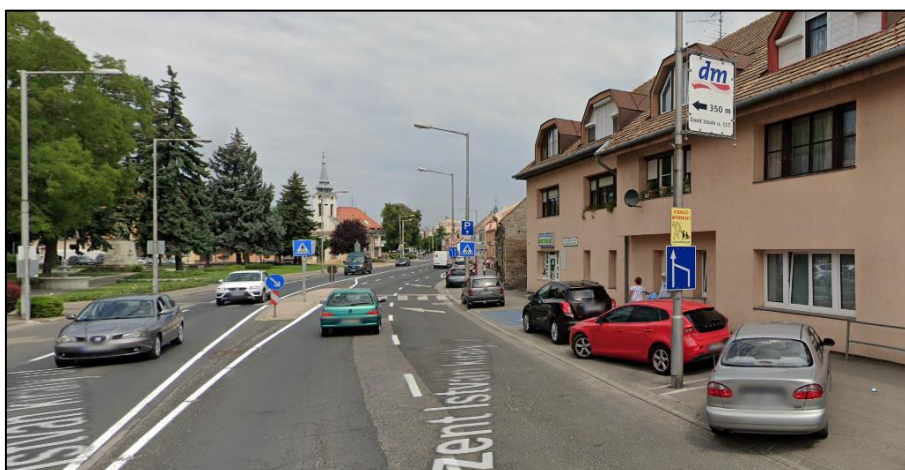
26. ábra

Kijelölt parkolóhelyek az 1. számú főút (Szent István király út) mentén az eredetileg gyalogosforgalom számára kialakított járda területén  
 Forrás: maps.google.com [14]

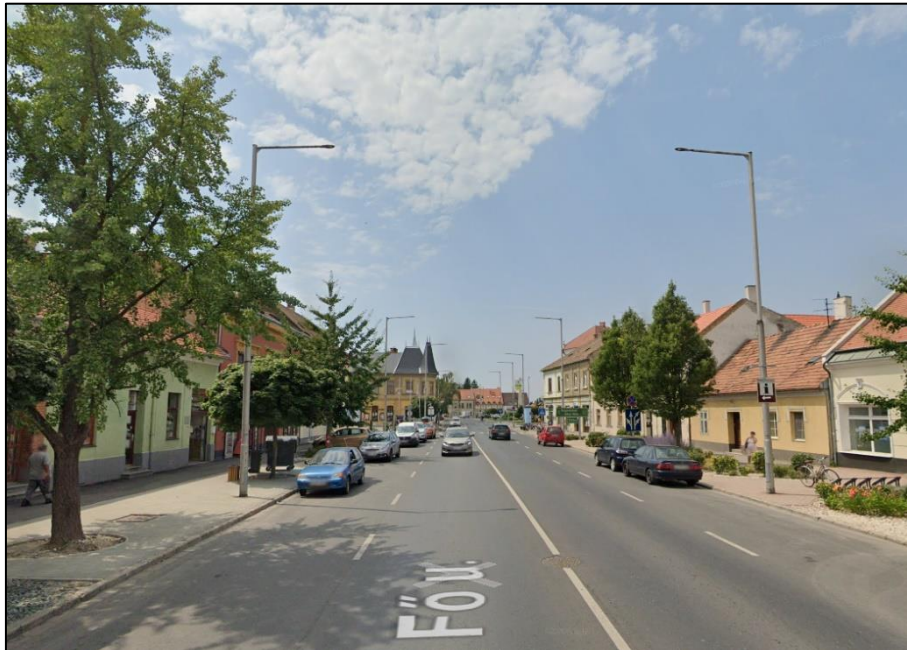
29. ábra

A 15. számú főút (Fő út) ezen 400 méteres szakasza a főút Városkapu tér és Deák tér közötti szakaszát foglalja magában. Az útszakasz kb. 100 méterét leszámítva, mintegy 300 méteren 2x2 forgalmi sávon haladhatnak a járművek. [29. ábra]

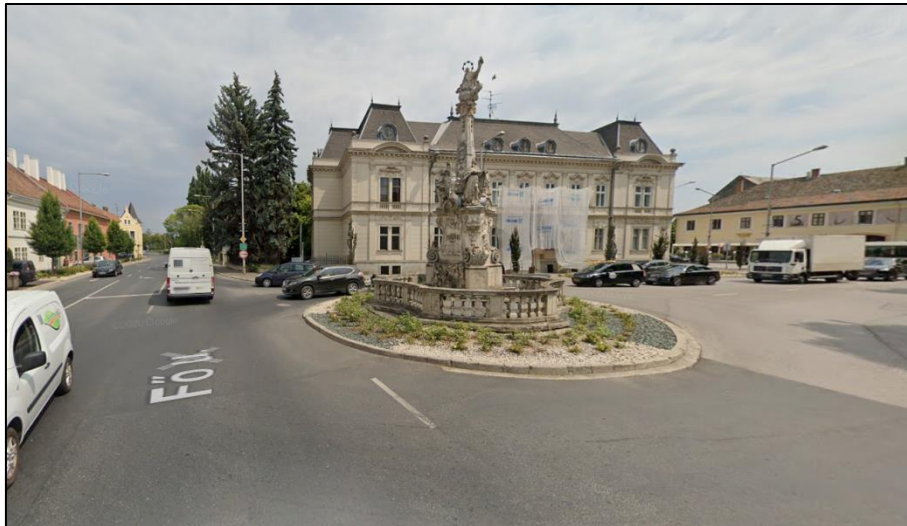
31. ábra

A meglehetősen egyedi kialakítású, T-alakú útkereszteződésben torkollik a 15. számú főútba a 1401. számú összekötő út. Az egyediséget az adja, hogy kereszteződésben az 1744-ben emelt, Mosonmagyaróvár egyik legjelentősebb barokk emléke, a Nepomuki Szent János-szobor található. Az objektum az elmúlt évszázadokban a Deák tér szerves részévé vált, a forgalmat az utóbbi évtizedekig nem zavarta. Napjainkban azonban, a közúti forgalom erőteljesebb növekedésével egyre inkább előtérbe kerülnek a kereszteződés átalakítására vonatkozó javaslatok, mely a szobor elmozdítását is eredményezné. [31. ábra]

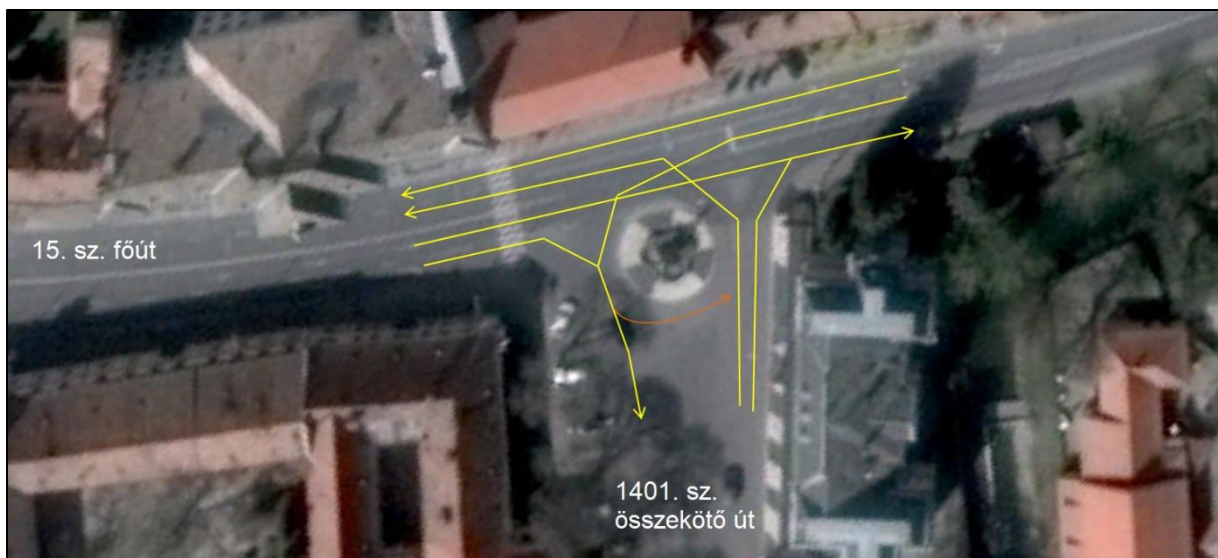
Az útkereszteződésben a 15. számú főút forgalmának elsőbbsége van a 1401. számú összekötő út forgalmával szemben. A 32. ábra szemlélteti azt, hogy az útkereszteződésben milyen irányokban haladhat a forgalom. [32. ábra]

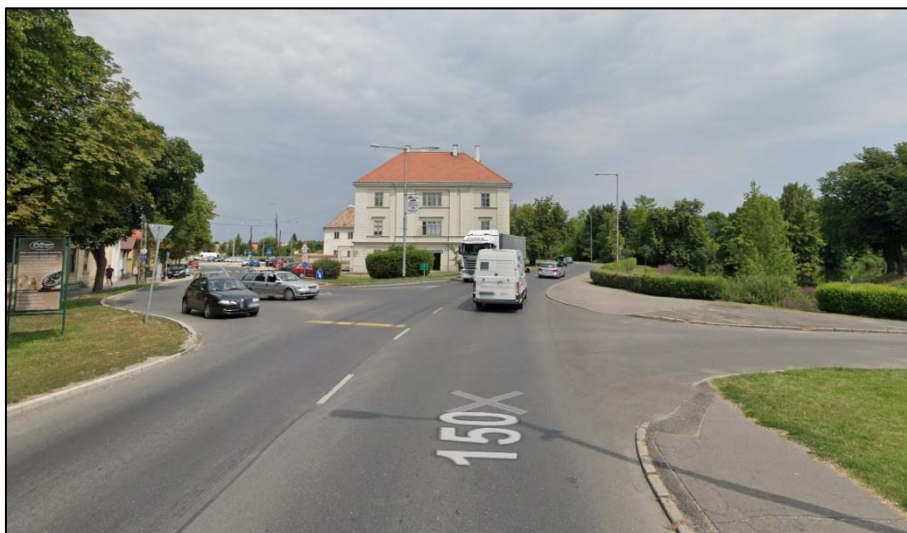
33. ábra

A 15. számú főút egyik kritikus csomópontja a 15. számú főút (Pozsonyi út) – 48-as tér útkereszteződés. [33. ábra]

A 15. számú főút (Pozsonyi út) – 48-as tér útkereszteződés

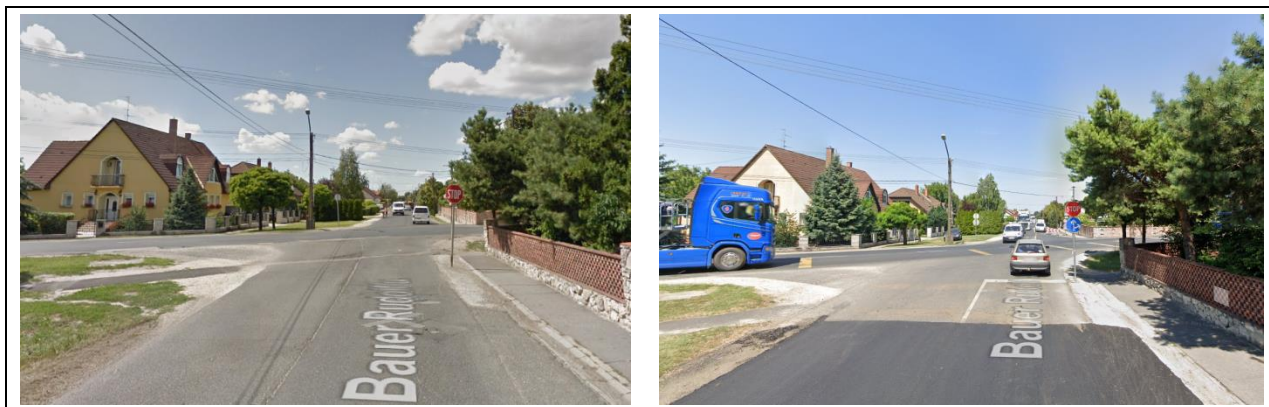
34. ábra

Ezen útkereszteződésben egy kijelölt gyalogos-átkelőhely keresztezi a 86. számú főutat. A főutat keresztező Bauer Rudolf utca forgalmát „ÁLLJ! Elsőbbségadás kötelező” tábla tájékoztatja elsőbbségadási kötelezettségéről. [34. ábra]

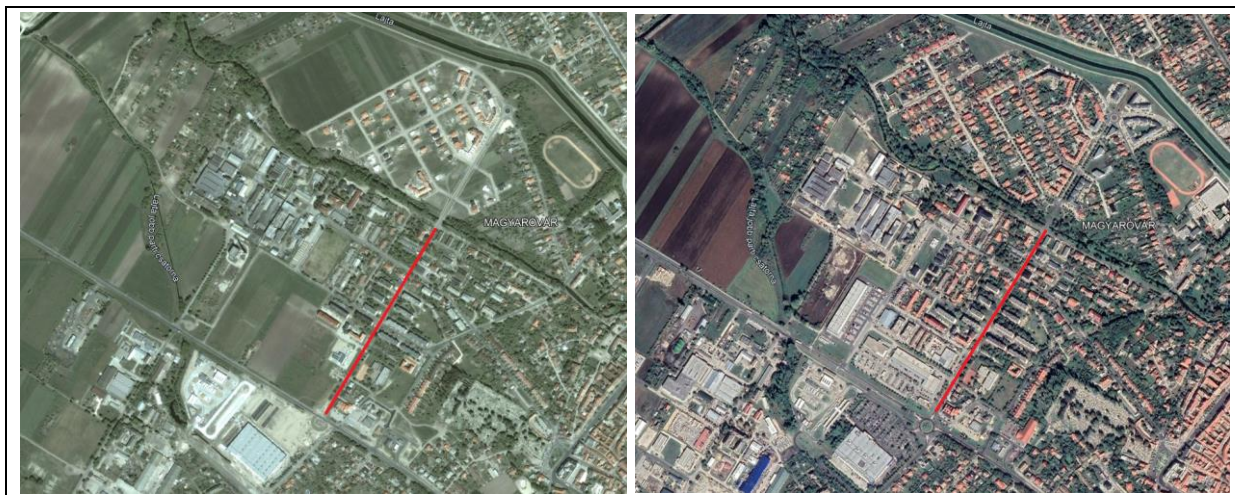
35. ábra

A Szekeres Richárd utca azért került a baleseti gócpontok közé, mivel az elmúlt években, évtizedek során forgalma erősen megnövekedett. Ennek egyik oka, hogy a városrészben az elmúlt mintegy 20 évben nagy intenzitással épültek új házak, lakások, bevásárlóközpontok, aminek következtében az utazási igények is megnövekedtek ezen a területen. [35. ábra]

A Szekeres Richárd utca (piros színnel jelölve) környékének légi felvétele 2003-ban (balra) és 2020-ban (jobbra)

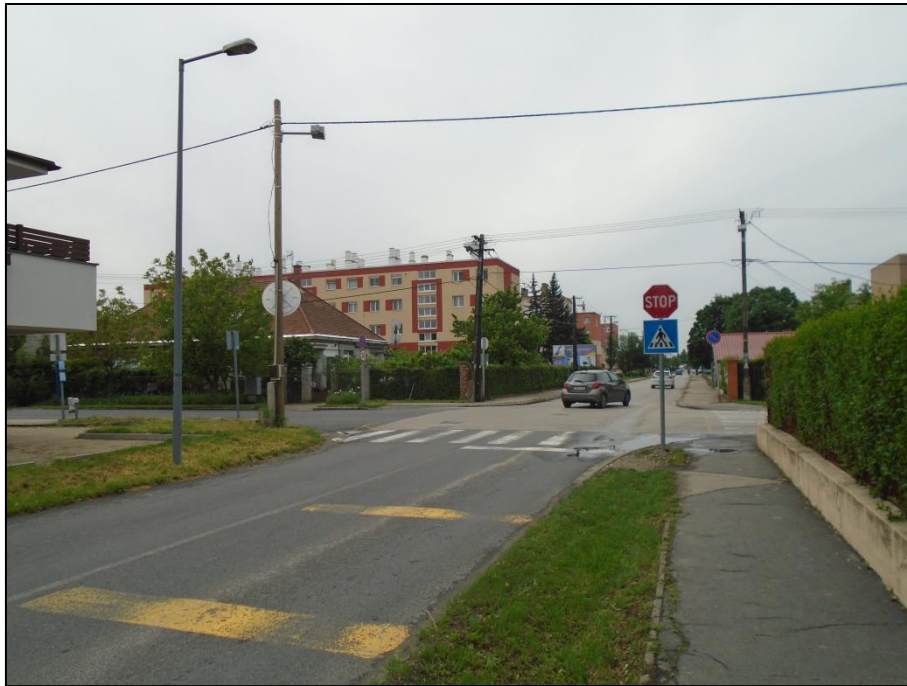
37. ábra

A Terv utca – Szekeres Richárd utca útkereszteződés Mosonmagyaróvár egyik legismertebb baleseti gócpontja. A csomópont a 36. ábrán kék színnel látható. A négyágú útkereszteződésben a Terv utcában haladó járműveknek elsőbbségük van a Szekeres Richárd utcán közlekedőkkel szemben. A forgalmi szempontból alárendelt Szekeres Richárd utcában „ÁLLJ! Elsőbbségadás kötelező” táblák vannak kihelyezve. [37. ábra]

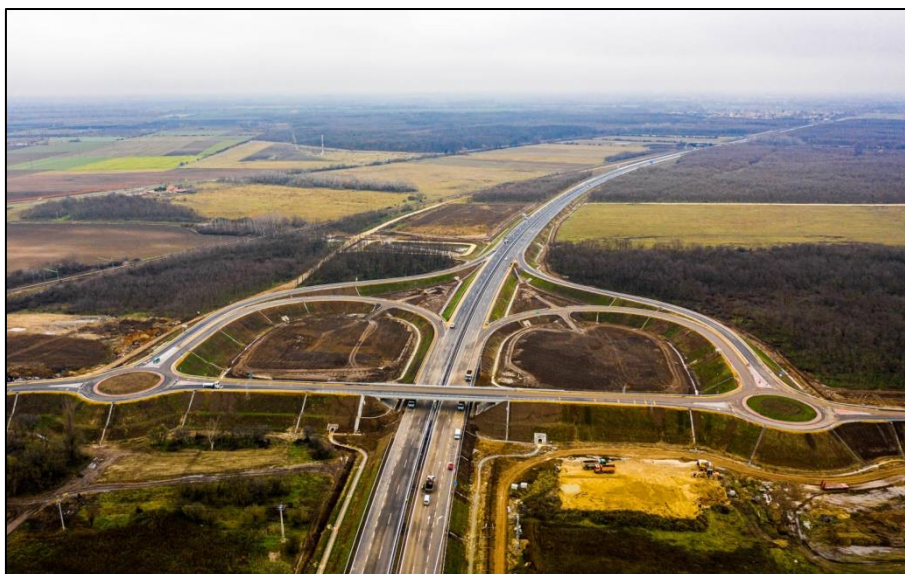
38. ábra

A napjainkban épülő utakat jellemzi, hogy az autópályák, autóutak lóhere-típusú csomópontjai esetében gyakran az útkereszteződéseket körforgalmú csomópontként építik meg. Erre jó példa Győr-Moson-Sopron megyében az M85 autót, melynek minden lóhere-típusú csomópontjában található körforgalmú csomópont kialakítású útkereszteződés. [38. ábra]

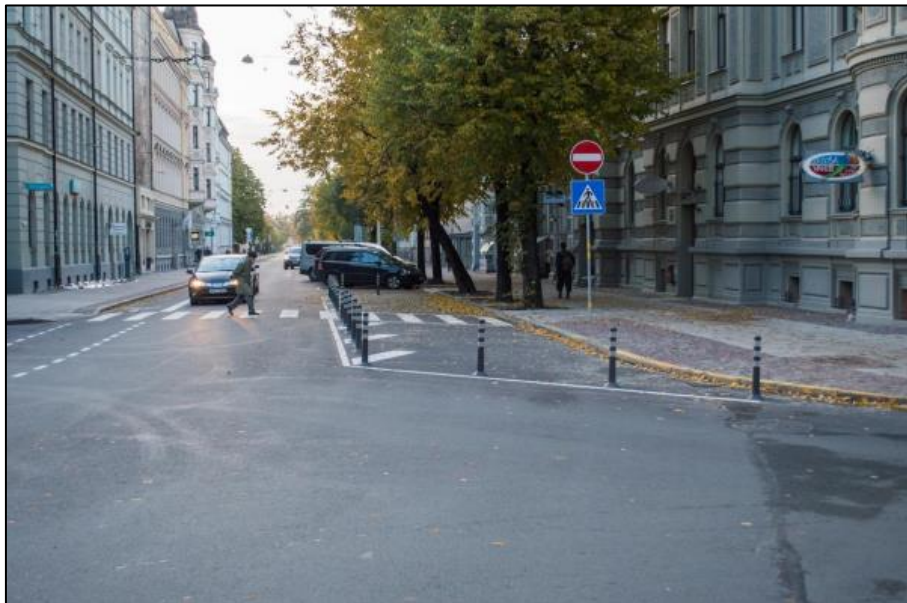
40. ábra

További beavatkozás szükséges a kijelölt gyalogos-átkelők esetében. Fontos, hogy a kijelölt gyalogos-átkelőhelyek a járművezetők számára jól ráláthatók legyenek. Ennek jegyében javaslom az ún. járdafülek kialakítását az érintett három kijelölt gyalogos-átkelő esetében. [40. ábra]

Példa a járdafül kialakítására

Járdafülekkel azért javasolt a kijelölt gyalogos-átkelőhely környékén lévő területek körbehatárolása, hogy a járművezetők számára megfelelő rálátás a kijelölt gyalogos-átkelőhelyekre biztosított legyen. Alkalmazásával elérhető, hogy az útesten keresztül szándékozó gyalogosok minél rövidebb szakaszon kelljen a gyalogos-átkelőhelyen haladnia. [27]

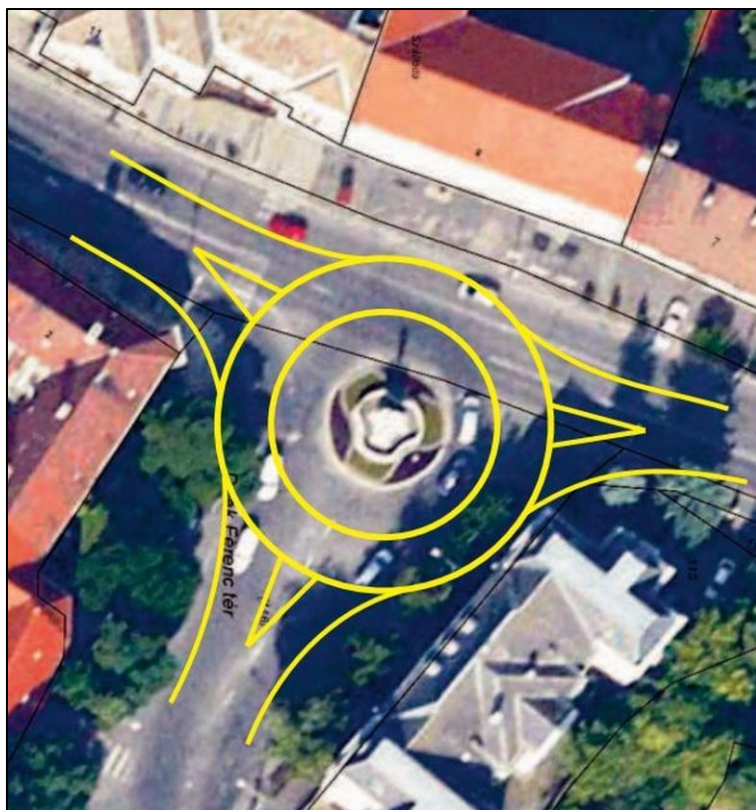
42. ábra

A legkézenfekvőbb megoldás az útkereszteződés körforgalmúvá alakítása lenne. Ugyanakkor ezt a tér a jelenlegi formájában nem teszi lehetővé. Mivel a kereszteződésben áthaladnak nagyméretű járművek is, mint például kamionok, így oda legalább egy 18 méteres külső átmérőjű körforgalom telepítésére lenne szükség. Erre azonban egyszerűen nem áll rendelkezésre megfelelő hely, a körforgalom széle érintené a Nemzeti Adó- és Vámhivatal (NAV) épületét. [29] [42. ábra]
