**TUDOMÁNYOS DIÁKKÖRI DOLGOZAT**

# **BADACSONY ÉS BADACSONYTOMAJ 1850 ELŐTT ÉPÜLT ÉPÜLETEI**

**BUILDINGS BUILT BEFORE 1850 OF BADACSONY AND  
BADACSONYTOMAJ**

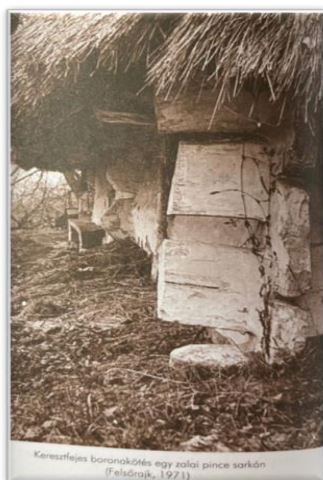
Keresztes boronakötés egy zalai pince sarkán (Felsőlajk, 1971)

A pincéket a korai időkben borona falból készítették. Lazább (pl. löszös) talajok esetében ez a fajta építkezés könnyen kivitelezhető volt, mivel könnyen le lehetett ásni a pincét, általában 1,5-2 méter mélyen tették ezt meg, így az épületeket a mennyezetig földbe süllyesztették. Az így kialakult gödörbe állították bele a fa gerendákat. A jellemzően alkalmazott faanyagok lombos fák voltak. Ezekből nem lehetett hosszú, egyenes darabokat levágni, így szükséges volt több ponton megtámasztani a falat és több ponton függőleges oszlopokat helyezni a falba, amelyekhez rögzítették a gerendákat. A boronák, amelyeket a borospincékhez használtak, nagyjából 60-80 cm magasak voltak.

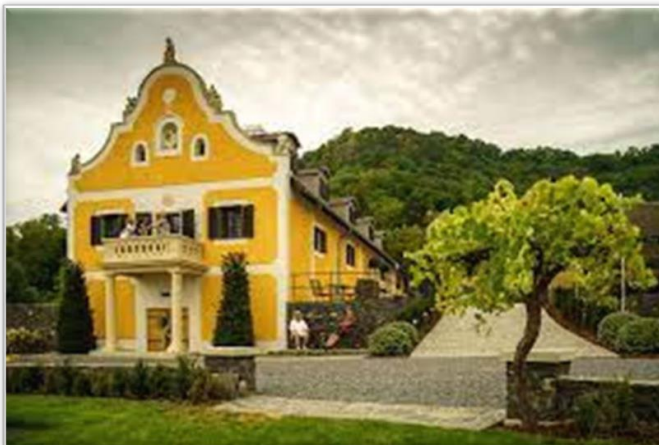
## Tarányi Présház

Homlokzata háromtengelyes, íves oromzatú. Homlokzati díszítőelemei az oromfalon található korabeli kőszobrok, hermapilaszterek, az oszlopos erkély és a Tóthi-Lengyel család címere, akik építtették. A hermapilaszterek Bacchust, Cerest, Dianát és Flórát ábrázolják: ezek mind összefügsbe hozhatók a szőlő művelésével. Oromzata ívelt vonalú, valamint barokk jellegzetességként érvényesül az alá- és fölérendeltség. A tagolás rendjét a két darab kör keresztmetszetű áttört mellvédes köerkély köré szervezték. A homlokzatot sárga színű hóbörcsel vakolták. A nyeregtető jelenleg égetett cseréppel fedett, azonban eredetileg nádfedéssel készült.

A felső szinten a helyiségek között 4 szoba található: a cselédségnek 2, a tulajdonosnak is 2 kiosztásban. Az épületben két konyhát is építettek. A cselédeknek szánt konyha padlásolt volt, míg a tulajdonos konyhája boltívvvel készült. A földszint nagyszobája mögött gazdasági helyiségek helyezkednek el, kétmenetes elosztásban. Ezek mögött helyet kap egy középpilléres istálló is. A pince 26 méter hosszú, kéthajós, dongaboltozatú. A pincszinten külön pálinkafőző helyiséget is építettek, bolthajtással.

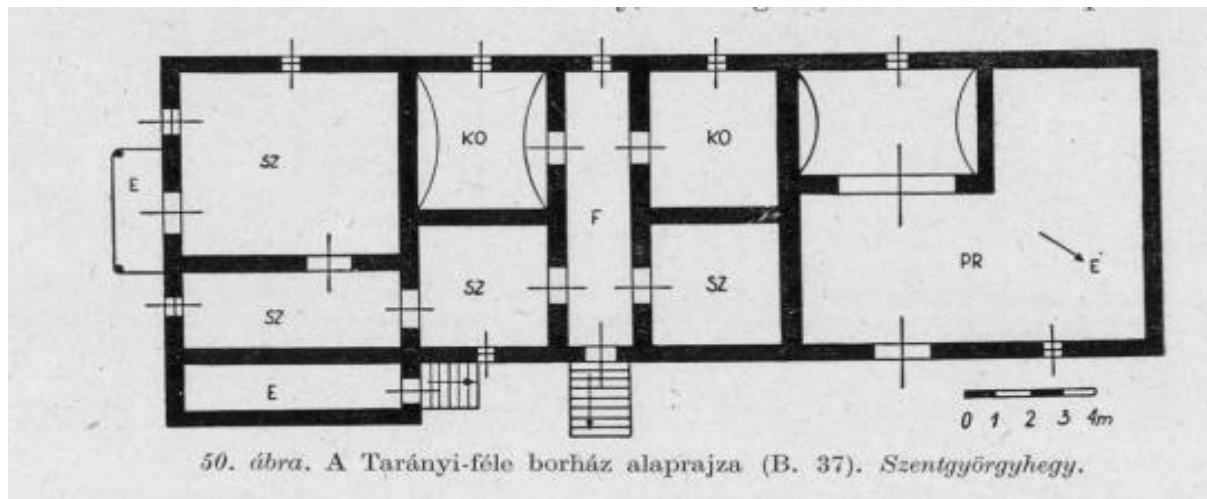
50. ábra. A Tarányi-féle borház alaprajza (B. 37). Szentgyörgyhegy.

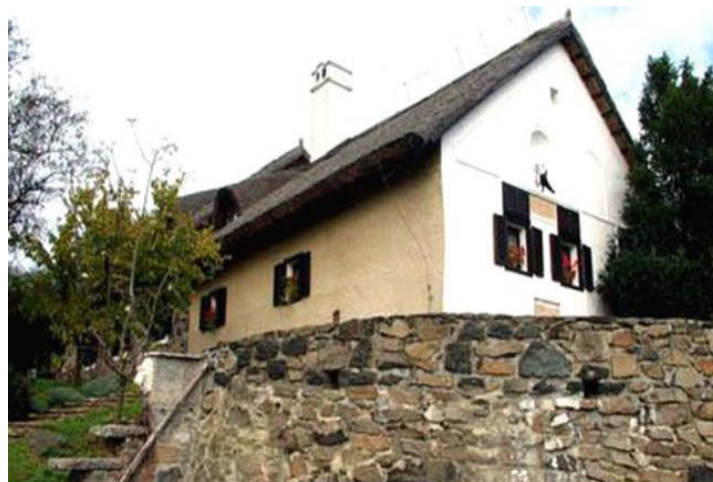
### **Sárközy–Marton-présház**

A fejlettebb présház építkezés, a paraszt pincéken túl a 18. század második felében indult el. Erre példa a Szent György-hegyen található Sárközy Márton-présház, mely több szintre tagolódik. A két szintes présház felső szintjén található a szoba és a konyha, az alsó szinten pedig a pince és a présház. A hegyoldalba építkezésnek köszönhetően a főhomlokzat emeletes jelleget ad vissza, azonban az alsó szint megtartja a paraszti lakóház formáját. ([hegymagas oroksegvedelmi hatastanulmany.pdf](#), 2016)

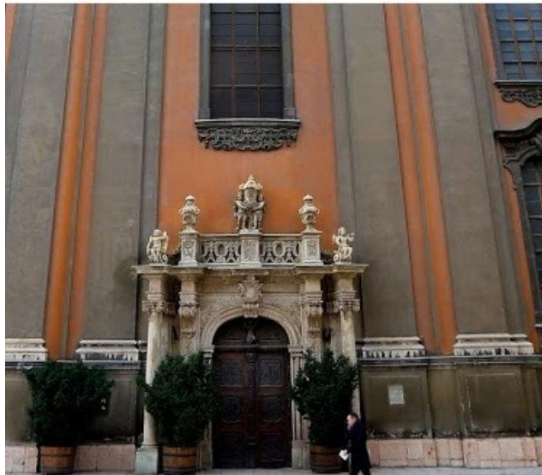
Szalagfonatos mellvéd

Budapest Egyetemi Templom

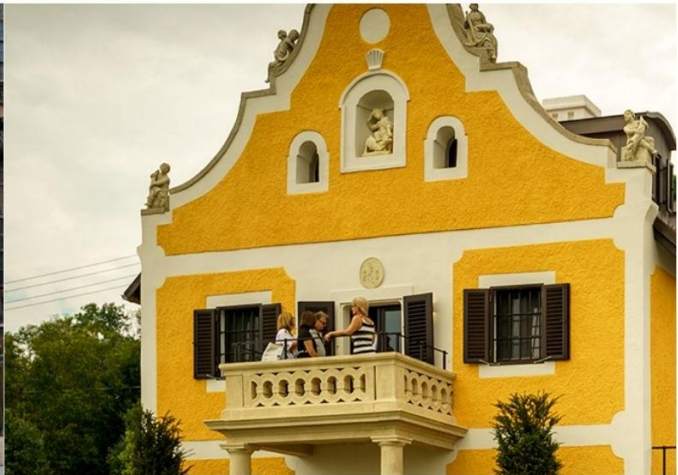
Tarányi Présház

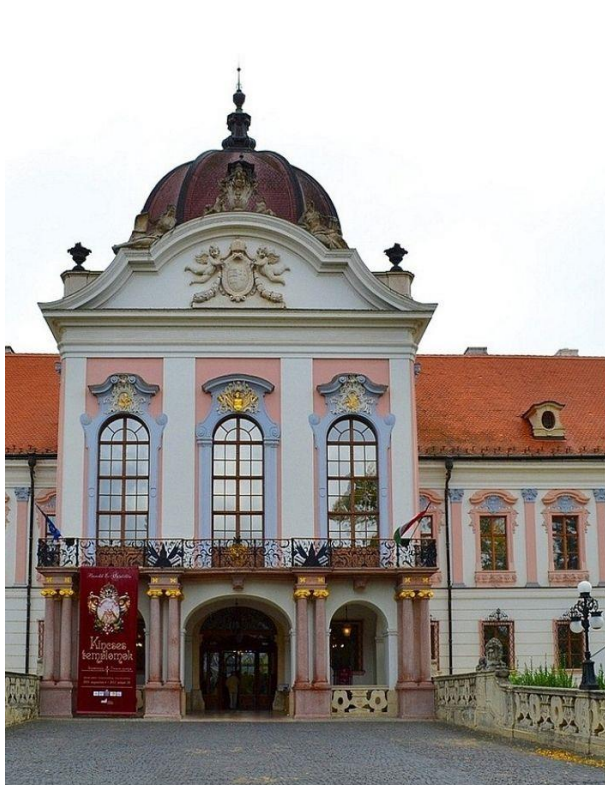
**Barokk kapudíszítés kosáríves kialakítás**

**Grassalkovich-kastély Gödöllő**

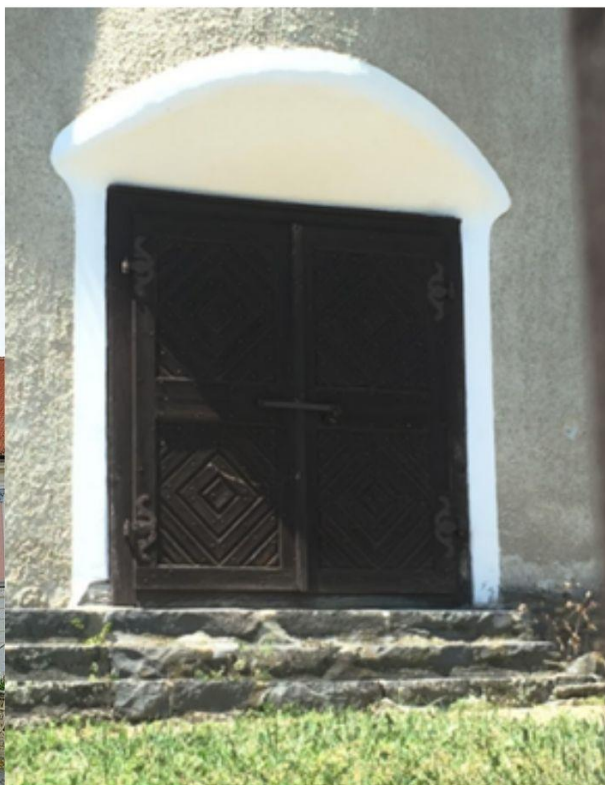
**Szegedy Róza-ház**

Mezőszegedi Szegedy Ignác királyi tanácsos építette a házat 1796 környékén Badacsonyan. Jellemző barokk vonás az árkádos tornác, a falfelületein höbörcsös vakolat, a nyílások tornácok íveinek keretezése fehér vakolat szalaggal, valamint kosáríves árkádok. Az épület 9x19 m alapterületű.

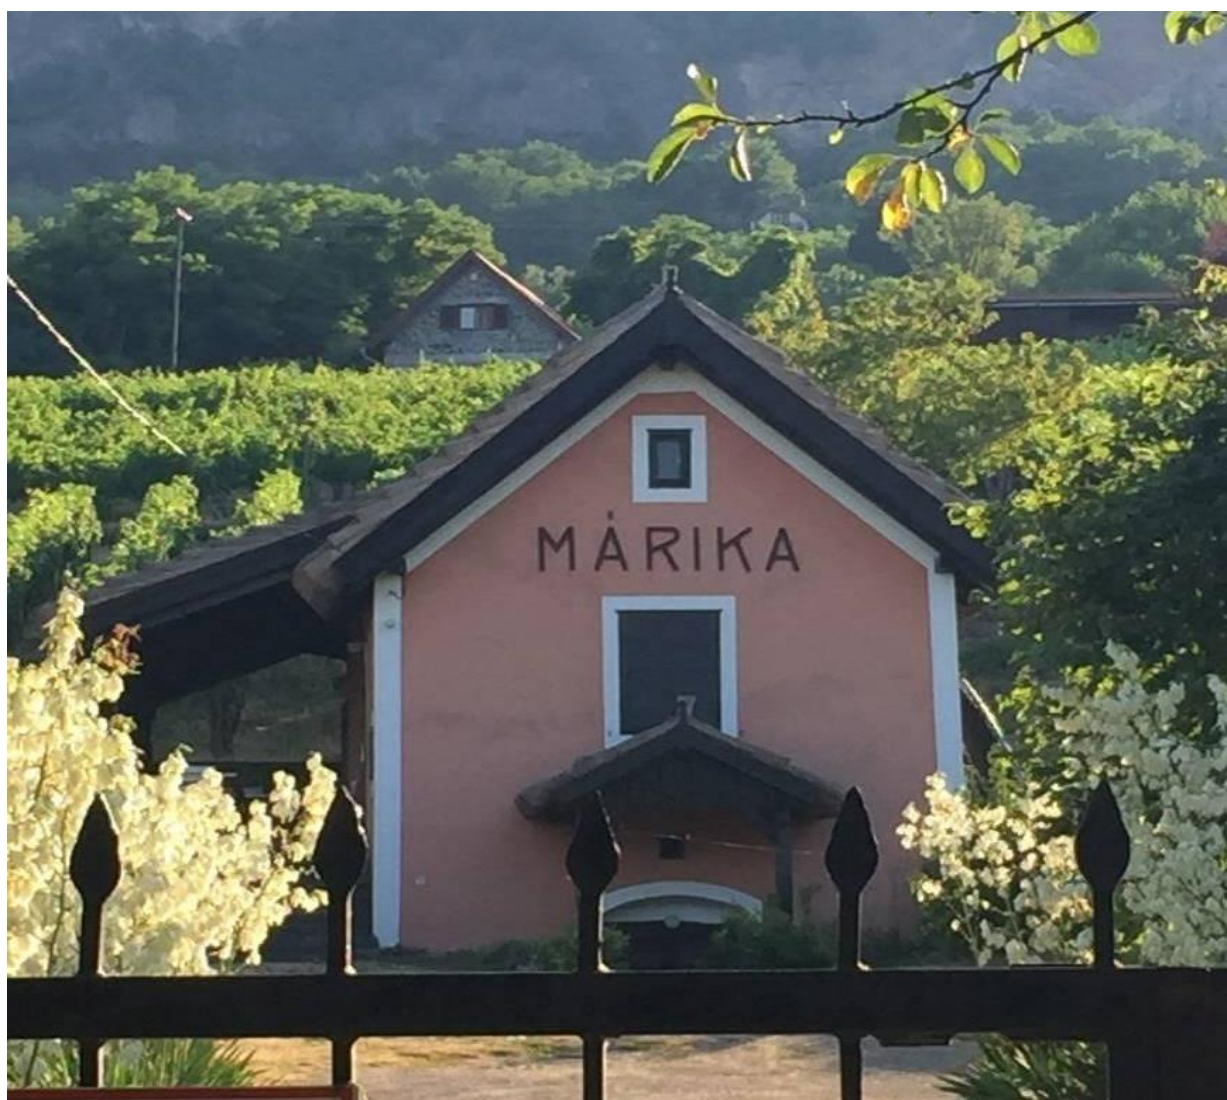
A Villa Mária egy régi présház, melynek eredeti bazalt támfalai ma is állnak. Az épületet kibővítették az idők során egy terrasszal, és ma egy bárki számára kibérelhető vendégházként funkcionál.

Az épülettömeg egy fejpületből áll, kétszintes. Az alsó régi pinceajtón a vasalatok eredetinek tűntek, a szellőzőnyílás és a régi ablakok helyére a felújítás során műanyag ablakot helyeztek el.

A főhomlokzaton egy nagyobb ablak, a pinceajtó és egy kisebb ablak (rég szellőzőnyílás) jelenik meg, mint fehér vakolatdísszel körbehúzva. A pinceajtó felett egy kosárférfes elem jelenik meg. Fedését tekintve egy felújított nádfevels nyeregtetőt láthatunk. A külső felületképzése újszerű, fakópiros homlokzatvakolat, fehér díszcsíkkal a főhomlokzat és a nyílások körül.

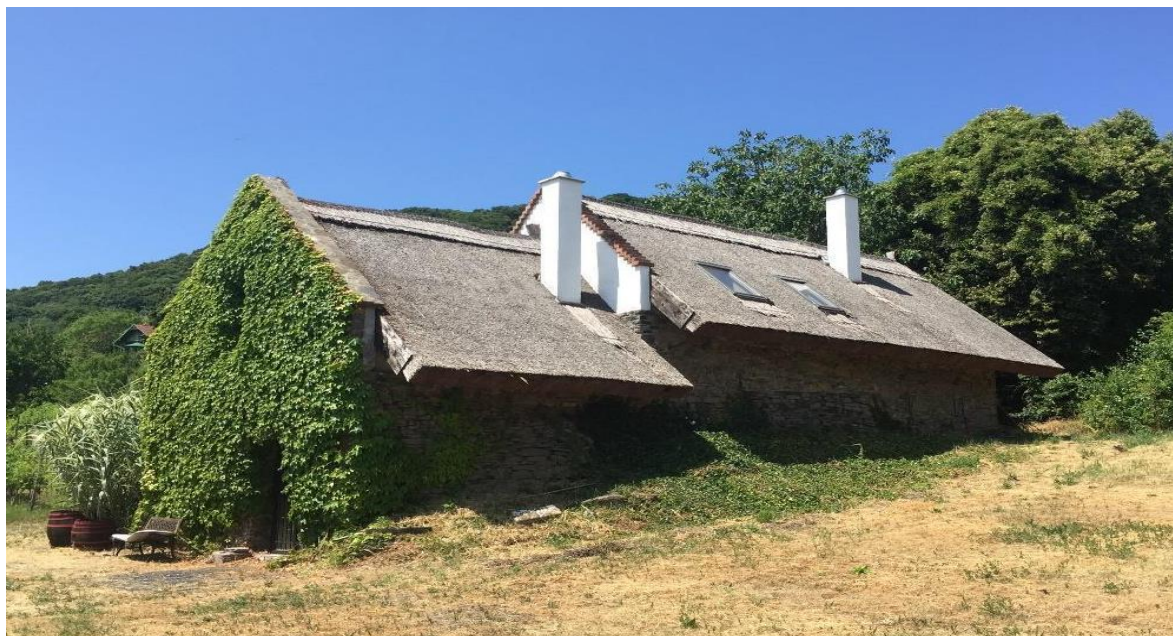
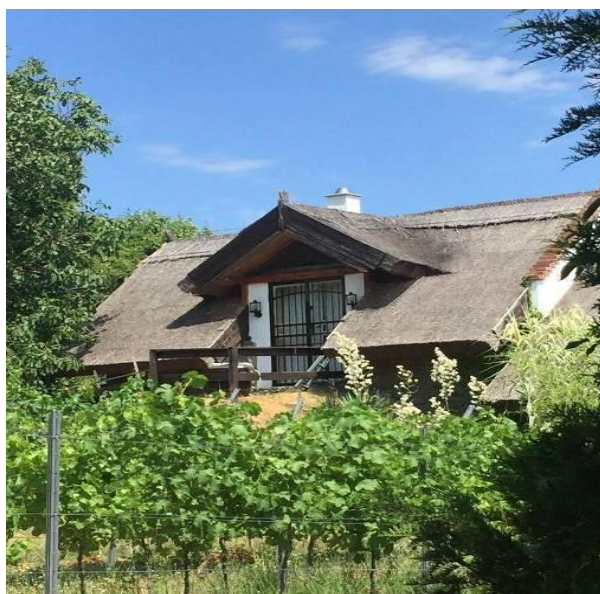
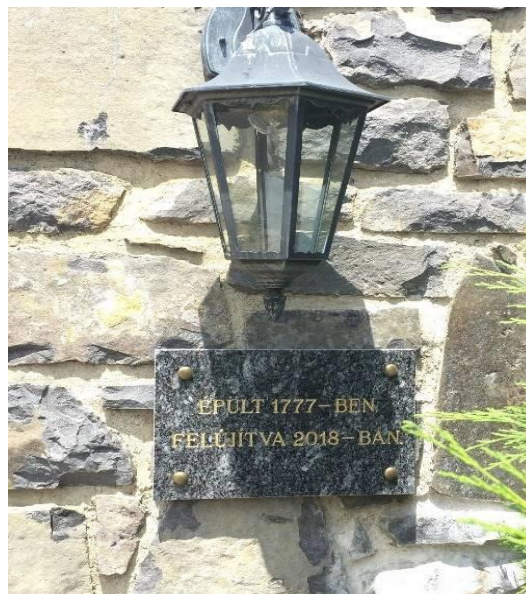
Az épület két traktusból áll, egy pincerészből és egy lakórészből. Érdekessége, hogy a két épületrész nem egy síkban, hanem egy tűzfalal elválasztva, kissé eltolva helyezkednek el egymáshoz képest. Az épület fedése felújított, nádból készült nyeregtető mindkét traktuson. A 2018-as felújítások során megjelentek modern elemek is, mint a tetőablak a nádfedésben, vagy az erkély, kovácsoltvas jellegű erkélyajtóval. A tömör bazaltkő falazat a legtöbb helyen fehér nemesvakolatot kapott, de a keleti oldalon megmaradt látszó felületként.

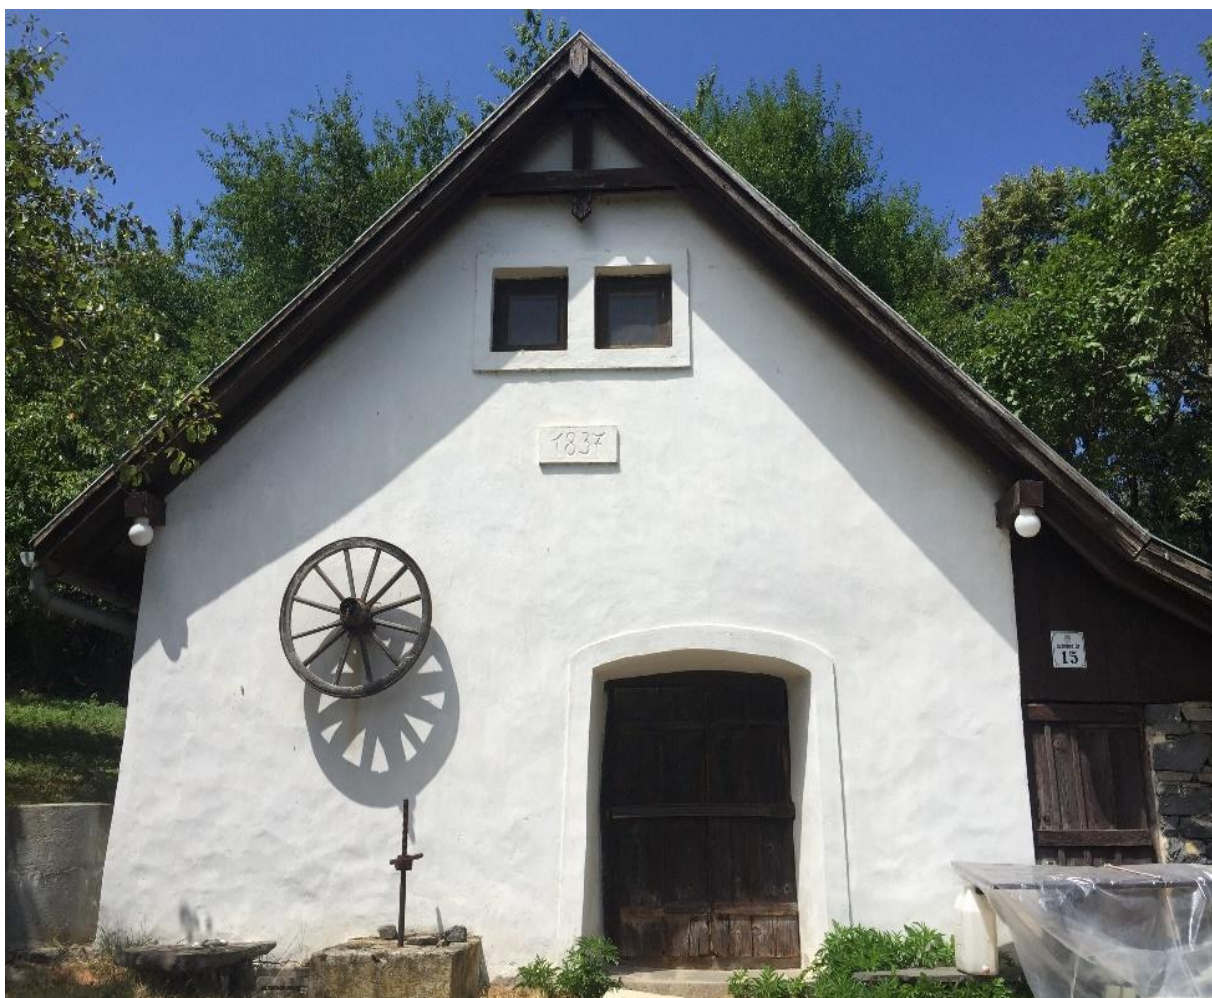
Ez a felújított préház egy fejpületből áll, van egy oldalsó hozzáépítése, amely valószínűleg tárolóként funkcionál. Tetejét nyeregtető fedí, oldalfala bazaltból készült. A kétszintes épületnek tömör falas tartószerkezete és négyzetes alaprajza van.

A homlokzat két kisebb felső ablak jelenik meg, a régi préházakra jellemző szellőző nyílásokat idézve. Alatta található az 1837-es évszám, egy szekérkerék homlokzati dísz és a régi szegmensíves pinceajtó. A pinceajtó vasalata eredetinek tűnik és az ács munkájú ajtó is régebben készülhetett, felette jellegzetes barokk szegmensíves vakolatdísszel. A főhomlokzat teljesen fehérre van vakolva, a nyílások szintén fehér vakolatdíszcsíkokkal emelkednek ki a homlokzat síkjából.

A felújítás során kicserélték a tetőszerkezetet, az ablakokat és rendbe hozták a homlokzatot is.

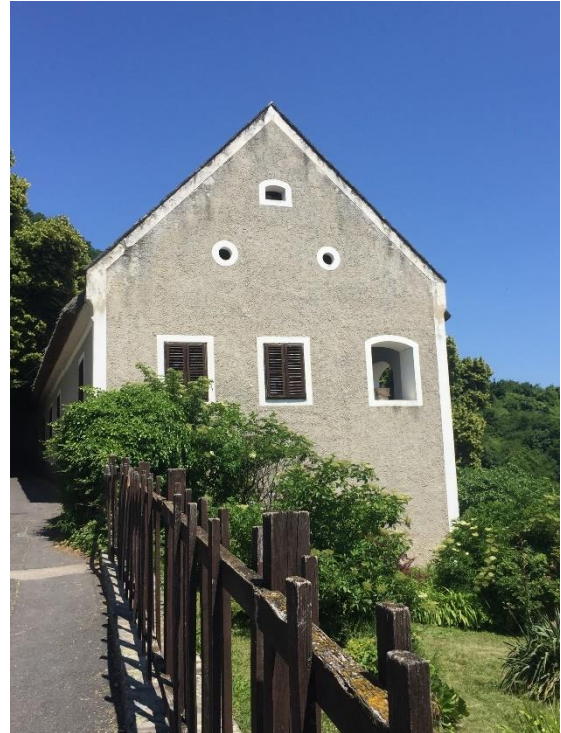
Szegedy Róza családjának késő barokk stílusú présháza egytraktusú épület. Két kéménnyel, árkádos hosszhomlokzattal és egy kiugró íves erkéllyel rendelkezik. Szimpla nádból készült nyeregtető a fedése, íves kiugratással lekövetve az erkély formáját. Fa zsalus felújított ablakok találhatók az épületen,

jellegzetes, barokk, szűk nyílások az oromhomlokzaton, vakolatdíszekkel kiemelve. Az épület több helyen játszik az aszimmetriával, az oromhomlokzaton a tornác nyílása ablakos íves, míg a másik kettő ablak egyenes szemöldökű. Ugyanitt egy emelettel lejjebb, egy szinte véletlenszerűen elhelyezett nyílás helyezkedik el. A hosszhomlokzaton ez a játék a kiugró tornácrészletben nyilvánul meg.

Az épületben megtalálható helyiségek között van szoba, szabadkéményes konyha, kamra, padlásolt présház és padlástan aszaló, ahol régi típusú sarokkandallót helyeztek el. A présház alsó szintjén boltíves pince és konyha helyezkedik el, az emeletén pedig egy hosszanti oldalon végigfutó, félköríves, árkádos tornácot találunk egymást követő négy szobával. Ahhoz képest, hogy a Szegedy Róza ház egy előkelő család épülete, a népi építkezés stílusa megjelenik az összképében. Vidéki tervezőkre és mesterekre utalnak a tornác árkádjainak méretbeli különbségei. (Kalmár László, 1998; Vajkai Aurél, 1956)

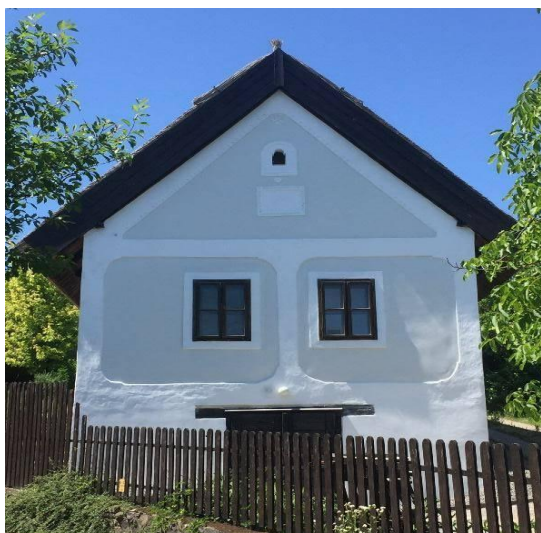
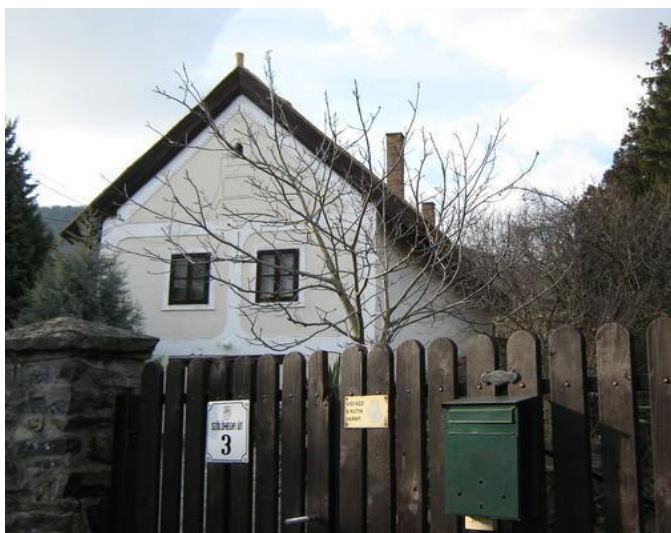
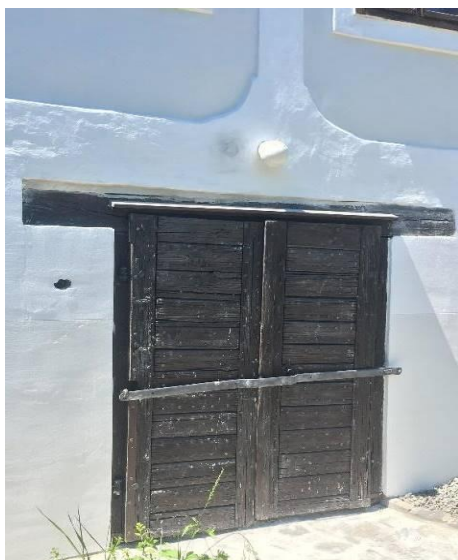
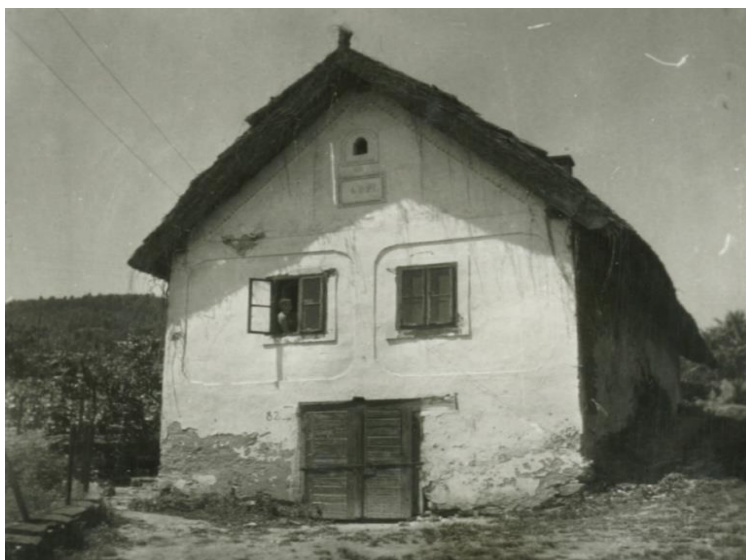
Egy eldugottabb szűk utcácskában találtunk rá a Kály-féle vincellérházra. Az épület már többször fel lett újítva, arculatát azonban hűen megőrizte az idők során. A két szintes nyeregtetős épület oromfalán egy jellegzetes szellőzőnyílás található, két ablak és egy régi, valószínűleg eredeti vasalattal rendelkező pinceajtó.

Népies barokk stílusban fehér vakolatdísszel emelték ki a nyílásokat, az ablakokat kicserélték a felújítás során, ezek az 1957-es kép alapján is hasonló, pallótokos ablakok lehettek. A homlokzatot nemrég újították fel, a tartószerkezet anyaga sehol nem látszik. A fényképek a következő években készültek az épületről: 2021, 2009, 2021, 1957

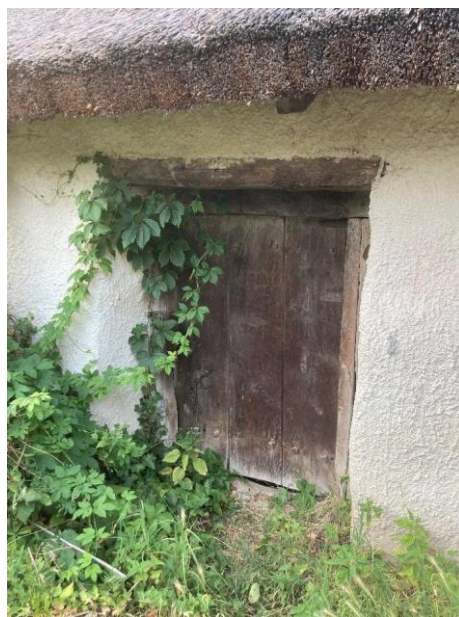
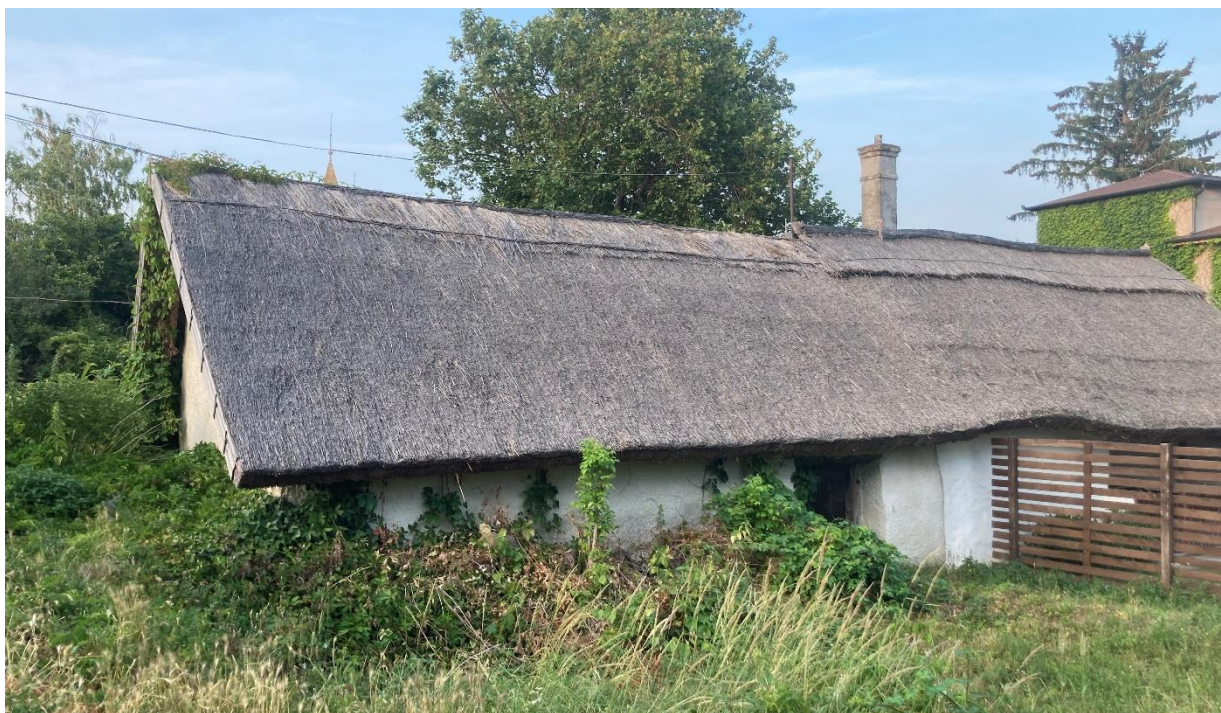
Az épület egy épülettömegből áll, amely feltételezhetően több részre osztott. Téglalap alakú alaprajzzal és egy szinttel rendelkezik. Hozzáépítés nem tartozik hozzá, teherhordása hosszfőfalas.

A téglalap alaprajzú épület hosszanti oldalán található a bejárat, amelyet egy 90 x 160 cm ajtó képez. Ezen az oldalon található ezen kívül még egy ablak. A további oldalakhoz a területi adottságok miatt nem volt hozzáférésünk.

Szerkezetét tekintve falas épület, teherhordása hosszanti irányú. Feltételezhetően vályogtéglából készíthették a tartófalak vastagságából következően. A nyílászárók fából készültek fém vaslattal, valamint az azokat erősítő áthidalók is fából készültek. A bejárat ajtó, feltételezhetően eredeti állapotában megmaradt. A falakat fehér színű höbörcsös vakolattal fedték be. Az épület nyeregtetőjét náddal fedték le, az oromdeszkát kovácsoltvas retesszel rögzítették.

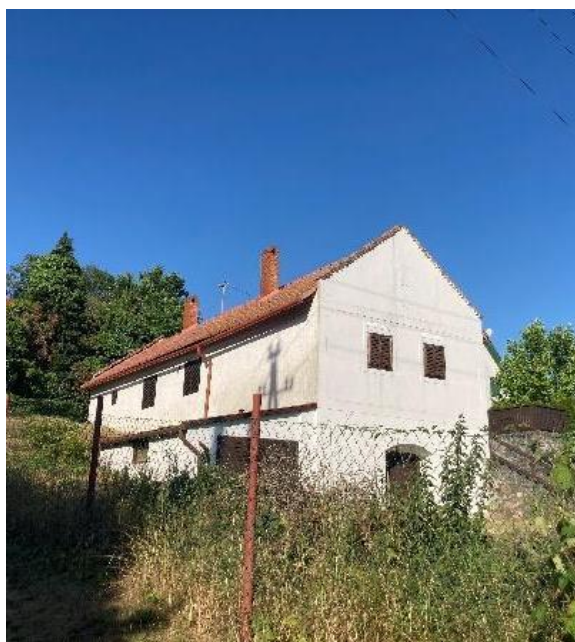
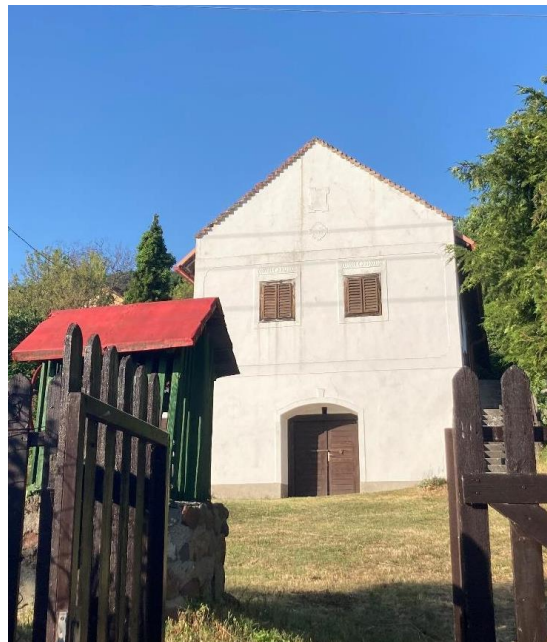
Az épület egy tömegből áll, amely feltételezhetően több részre osztott. Téglalap alakú alaprajzzal és kettő szinttel rendelkezik.

Egy téglalap alaprajzú hozzáépítés csatlakozik az épülethez, amely feltételezhetően valamilyen tároló funkciót tölt be, teherhordása hosszfőfalas. Az épület félig a földbe süllyesztett. Feltételezhetően először a borkészítés igényeit kihasználva épült meg, majd a lakófunkció a későbbiekben, egy plusz szint ráépítésével lett kielégítve.

Az épület 1833-ban épült, késő barokk stílusban. Erről árulkodik a homlokzati osztás. Az oromzaton megjelenik a vakolatcsíkkal való tagoltság, 3 részre osztja a főhomlokzatot. Valamint a főhomlokzaton vakolatdíszként belevéssett építés, vagy hozzáépítés évszáma.

Az épület tetőfedése nem eredeti, a nyeregtető fedése napjainkban történhetett égetett cserép felhasználásával. Az épület felületképzése sima fehér színű vakolat.

Az épülethez 3 bejárat tartozik. A melléképülethez, a pincéhez, valamint a felső szinthez külön bejárat tartozik. A szintek, hozzáépítések nem állnak belső összeköttetésben feltételezhetően. Az oromfalon két ablak található, amely az első szinthez kapcsolódik. A hosszanti oldalon az utca felől még 3 ablak kapcsolódik a felső szinthez.

Szerkezetét tekintve falas épület, teherhordása hosszanti irányú. Feltételezhetően vályogtéglából készíthették a tartófalak vastagságából következően.

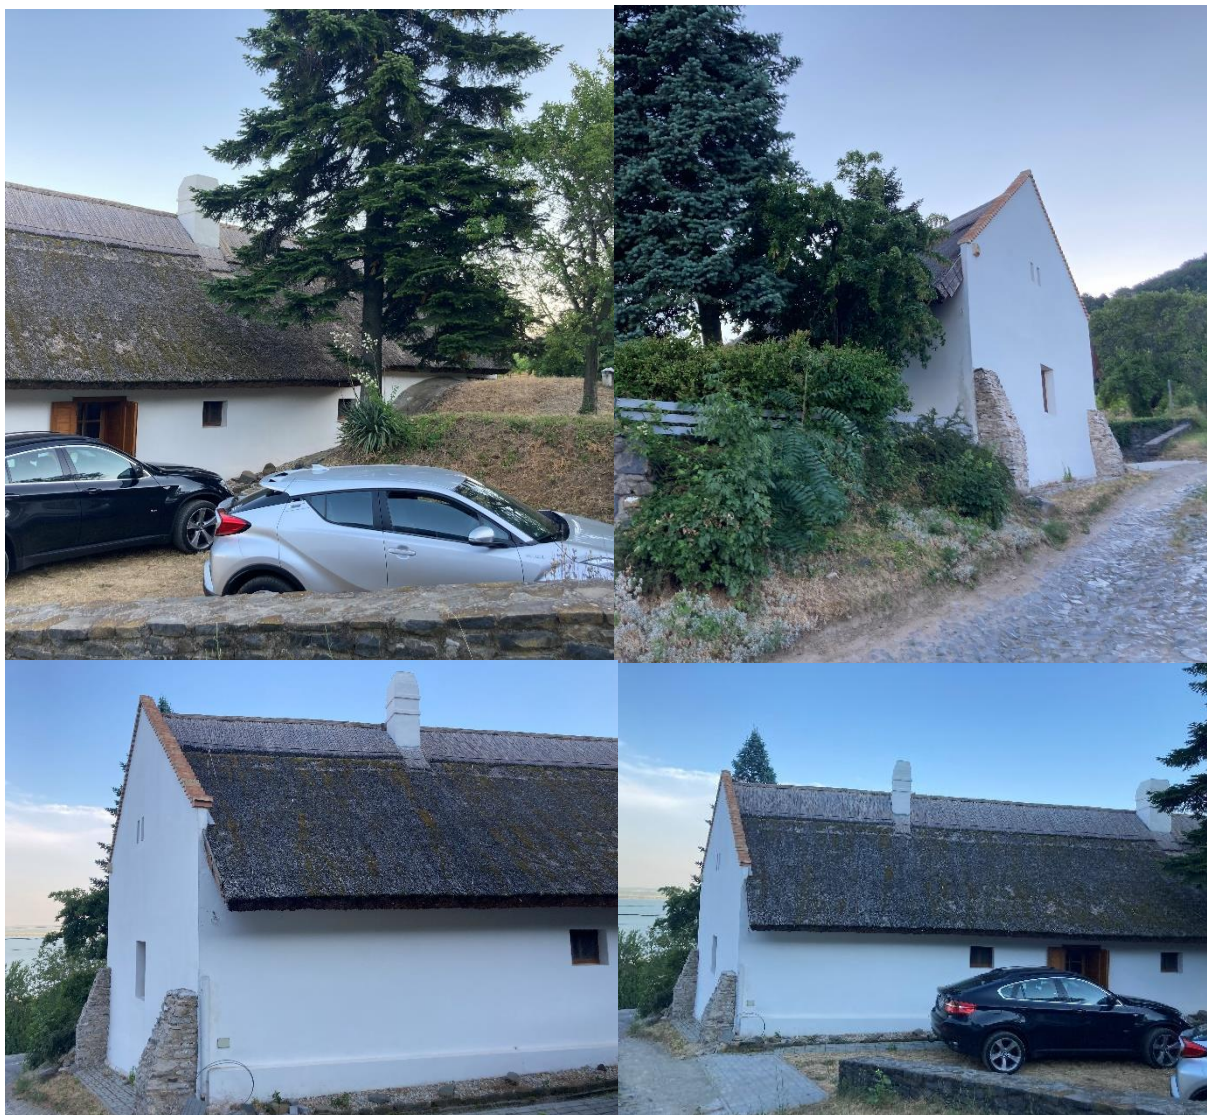
Az épület egy épülettömbből áll, amely feltételezhetően több részre osztott. Téglalap alakú alaprajzzal és egy szinttel rendelkezik. Felépítménye nincsen, hozzáépítés nem tartozik hozzá. Az épületet nádfedésű nyeregtető fedí. A téglalap alaprajzú épület hosszanti oldalán található a bejárat. Ezen az oldalon található ezen kívül még 3 kisméretű ablak. Az épülethez földfedésű pince tartozik, amely az épület hosszanti oldalához kapcsolódik be. A főhomlokzaton egy ablak található.

Szerkezetét tekintve falas épület, teherhordása hosszfőfalas. Feltételezhetően termésköböl készíthették.

A nyílászárók cserére kerültek. Az épület belsejébe nem volt lehetőségünk bemenni, így információink belső szerkezetekről nincsenek. A falakat fehér színű vakolattal fedték be. A tetőfedést náddal végezték el, ezzel megtartva az eredeti jelleget.

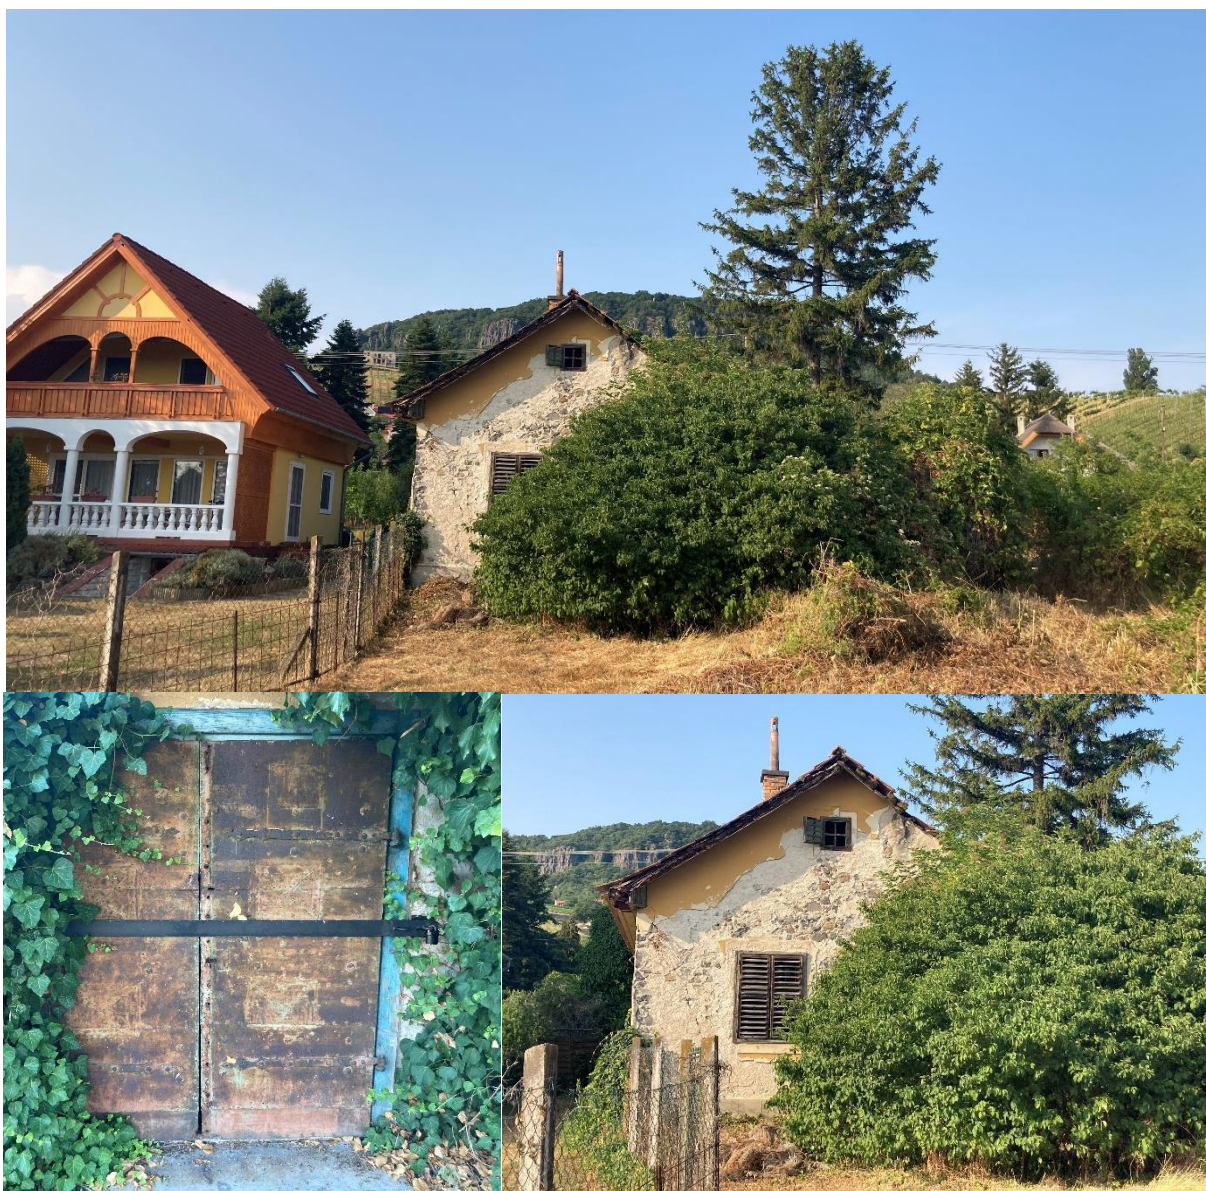
Az épület két épülettömbből áll, amely feltételezhetően több részre osztott. Téglalap alakú alaprajzzal és egy szinttel rendelkezik. Felépítménye nincsen, hozzáépítés nem tartozik hozzá. Az épület nyeregtetejét égetett cserépfedésel oldották meg. A falakat sárga színű höbörcsös vakolattal fedték be. A téglalap alaprajzú épület hosszanti oldalán található a bejárat, amelyet egy 160 cm körüli fából készült fém vasalattal erősített ajtó képez. Ezen az oldalon található ezen kívül még egy ablak. A nyílászárók fából készültek, valamint az áthidalók is fából készültek. A bejárat ajtó feltételezhetően eredeti állapotában maradt meg.

Szerkezetét tekintve falas épület, teherhordása hosszfőfalas. Feltételezhetően terméskő falazattal készülhetett a lepattogzó vakolat alatt megmutatkozó szerkezetből következően.

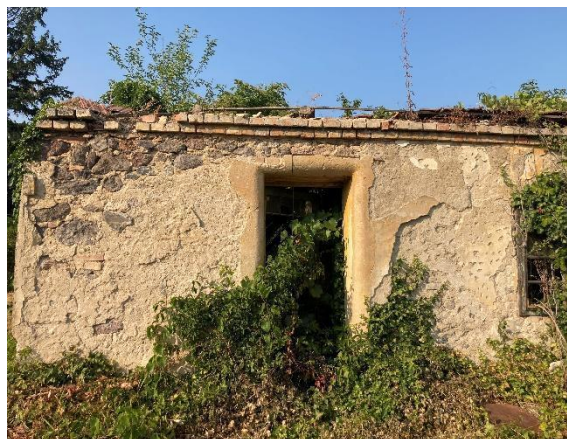
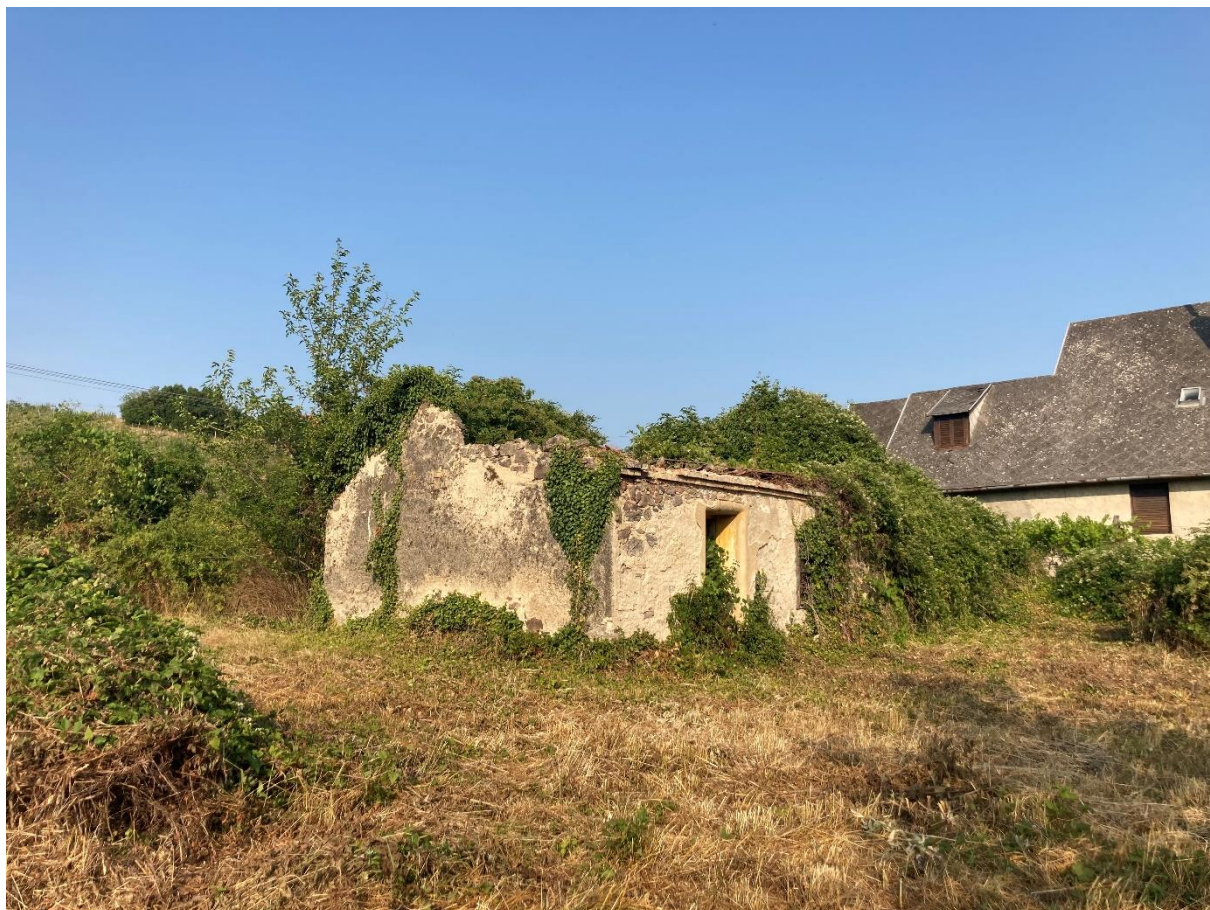
Az épület egy tömegből áll, amely feltételezhetően több részre osztott. Téglalap alakú alaprajzzal és egy szinttel rendelkezik. Felépítménye nincsen, hozzáépítés nem tartozik hozzá. Az épület fedése megsemmisült. Feltételezhetően cserépfedésű nyeregtetővel fedték le. A falakat sárga színű vakolattal fedték be. A téglalap alaprajzú épület hosszanti oldalán található a bejárat, amelyet fa áthidalókkal erősítettek meg. Sajnos a többi oldalról az épületet benövő növényzet miatt nem tudtunk dokumentációt készíteni.

Szerkezetét tekintve falas épület, teherhordása hosszanti irányú. Feltételezhetően terméskőből készíthették a tartófalak vastagságából, valamint a lepattogzott vakolat mögötti falazatból ítélve. A nyílászárók fából készültek, valamint az áthidalók is fából készültek. Az ablakok is fából készültek, kovácsoltvas erősítéssel, pipapántos vasalattal.

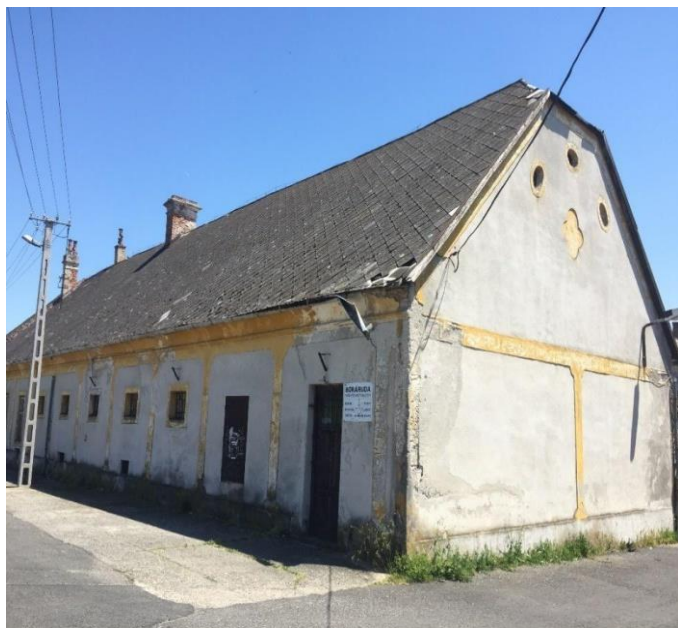
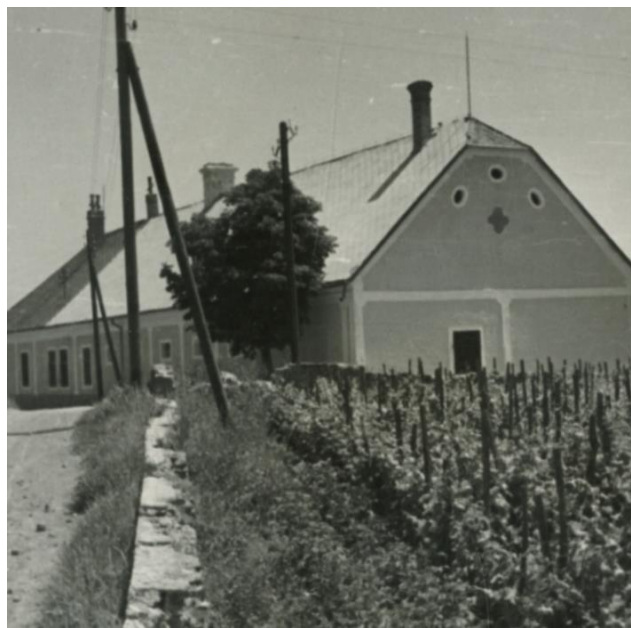
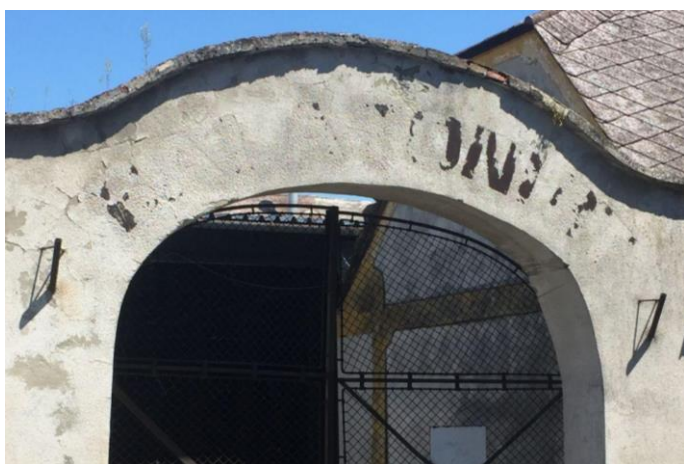
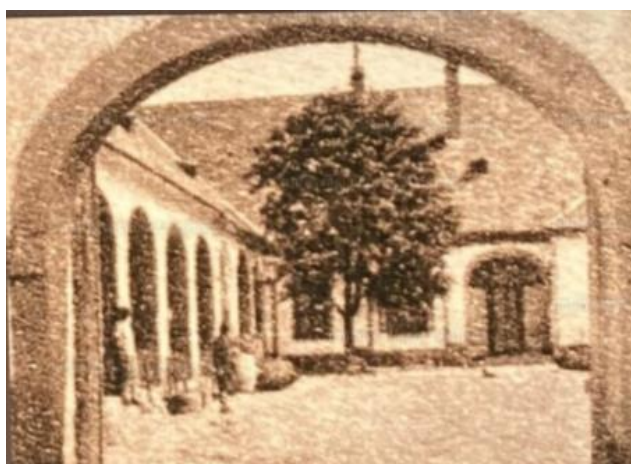
Az alábbi fotók a 2021-es és az 1957-es állapotokat mutatják.

A tető azbeszt palából készült csonka kontyolt nyeregtető, de láthatunk trapézlemez félnyeregtetőket is a hozzáépítéseknel. Nyílászáróit tekintve, felújításkor az ablakokat kicserélték fémből készült szerkezetekre, fából és fémből készült ajtókra, legtöbb helyen fémráccsal szerelték fel őket. A bütühomlokzat fehér vakolatot és sárga vakolatdíszeket kapott a nyílások körül, kiemeli az épület traktusainak osztását, ezzel is sugallva az alapincézett épület ipari jellegét.

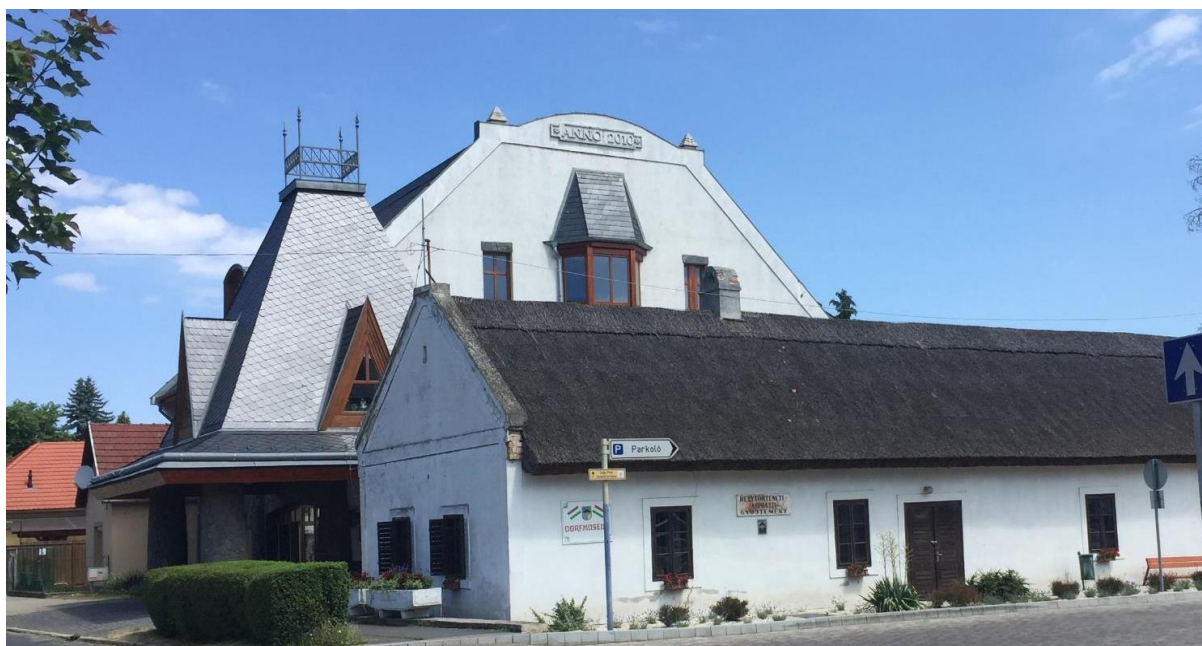
A hivalkodó, stíluskeverő, barokkos oromzatú modern épület, a régi népies barokk tájház fölé magasodik. Míg a tájház a maga nyugodt, visszafogott tömegével és népies kéményével, díszítőelemeivel belesimul a Badacsonyi tájba, addig az Önkormányzat épülete feltűnően és kihívóan kiemelkedik mögüle, a rendezetlen építészeti elemeivel, zavarbaejtően hivalkodó homlokzataival.

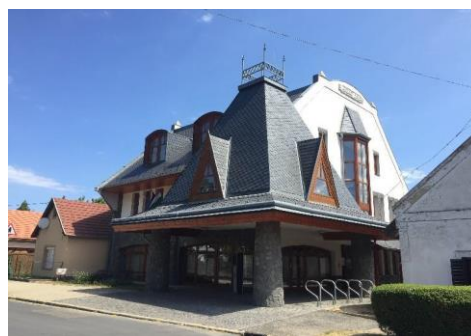
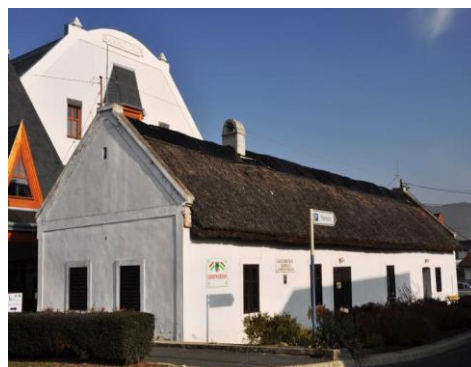
Véleményünk szerint a tájházat nem kellett volna körbeépíteni, ugyanis “beszorult” a modern és stílusutánzó épületek sokasága közé, amíg régen a badacsonyi szőlőtőkék vették körül, kiemelve annak egyedi szépségét.

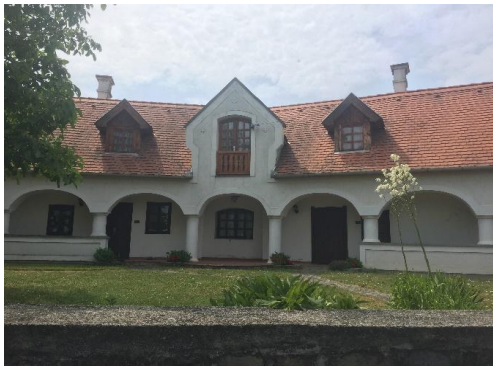
Vannak olyan házak, amelyek igyekeztek igazodni Badacsony arculatához, hosszú árkádsorával ez az épület a Szegedy Róza házat juttatja eszünkbe és tengelyes jellegével, harmonikus elrendezésével a népies barokk stílust jeleníti meg. Arányossága és visszafogott szépsége megidézi Badacsony arculatát. De ez valóban csak egy idézet. Ha az árkádok mögé nézünk, a nyílászárók szervesen kapcsolatát látjuk a főhomlokzattal. A kiemelt középtengely mögött például nem bejárat, hanem ablak található. Így kiderül, hogy a tervezők gondolkodása valójában nem követte a történeti építészet racionalitását, a történeti formát kissé öncélúan, a ház egészéhez szervesen illeszkedően idézték meg.

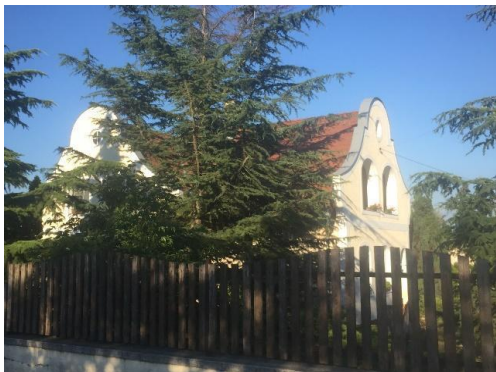
Akadnak családi házak, amik a régi barokk kastélyok erőteljes barokkos oromzatát igyekeznek megidézni, azonban rossz arányai és az ezekkel történt homlokzati szerkesztés miatt túlzottan erőltetettnek hat. A családi házakra jellemző udvaros környezet túlságosan szűk egy ilyen hivalkodó oromzathoz képest.

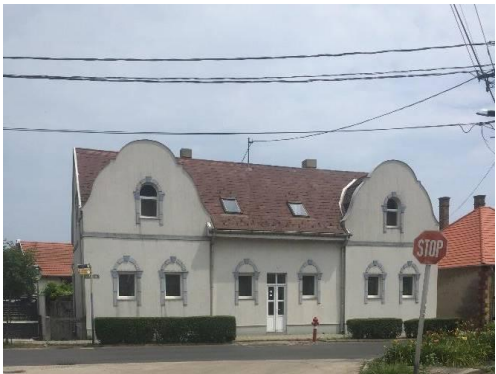
Ez az épület határozottan aránytalan, az ablakok és nyílászárók túl zsúfoltan vannak elhelyezve a homlokzat felületéhez képest. Igyekszik beolvadni a badacsonyi környezetbe, de egy utca szélén álló háznak nincs tere kiemelkedni, inkább összeszűkítettnek, nyomottnak tűnik a homlokzata.

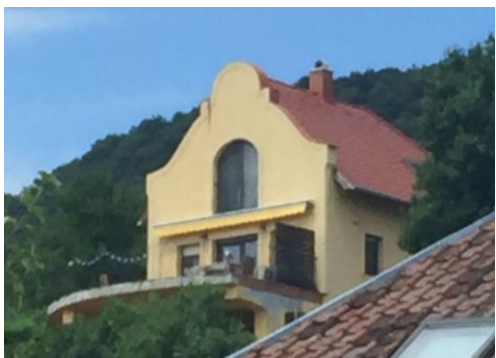
A következő épület önmagában álló, van tér a kiemelkedésre, azonban a nyílászárók díszítései nincsenek kialakítva, szinte üresnek tűnik a homlokzat. Anyaghasználat szempontjából feltűnő a hatalmas vasbeton lemez használata. Díszítése visszafogott, már-már túlzottan is méretéhez képest.
