## **TUDOMÁNYOS DIÁKKÖRI KONFERENCIA**

### **A VÖRÖSMARTY TÉR ÉS JÓZSEF NÁDOR TÉR MEGÚJÍTÁSA A TÖRTÉNETI MÚLT TÜKRÉBEN**

**Renovation of Vörösmarty tér and József nádor tér in the light of the  
historical past**

**Készítette:**        **Haleczky Levente Béla**  
IJTEYM  
Tájépítész mérnök, mesterképzés  
Nappali tagozat  
Budai Campus

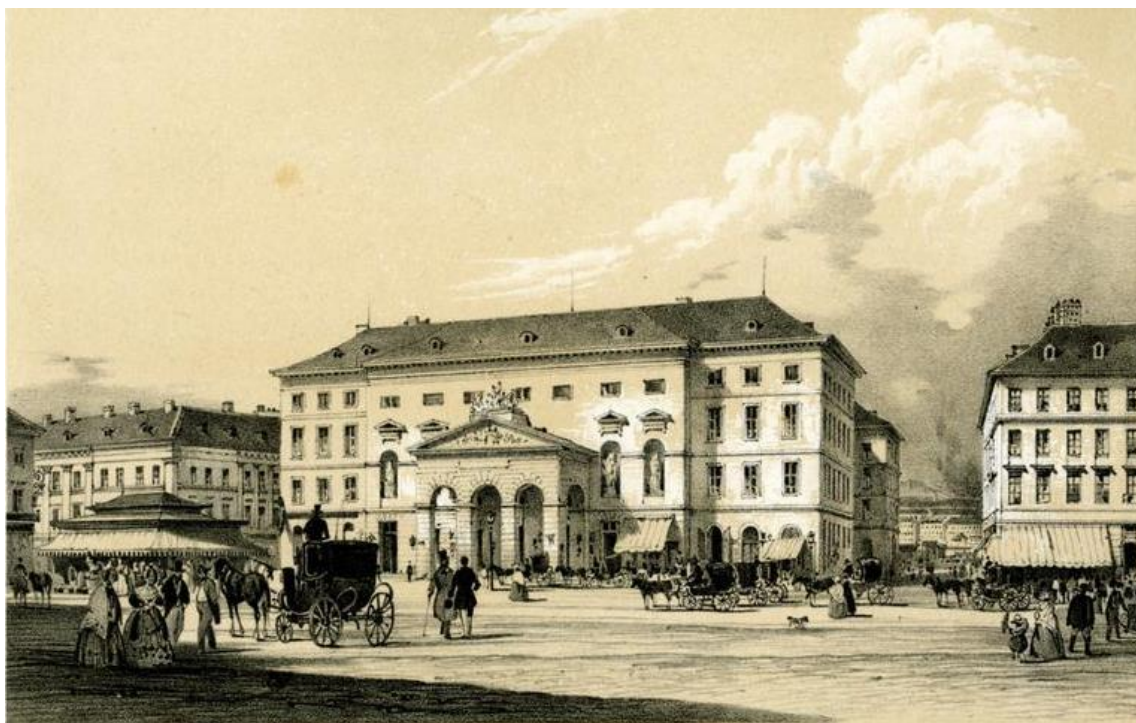
1. ábra: A Színház tér Fischer Péter cukrászmester kioskjával a kép bal oldalán, 1845, forrás: Fővárosi Szabó Ervin Könyvtár

Fischer Péter cukrászmester 1842-ben nyitotta meg a téren fagylaltozó kioszkját, amely az 1845-ös képeslapon is jól látható (1. ábra) (Rózsa, 1991). A teret ekkoriban a Német Színház látványa uralta. A tér azonban meglehetősen üres volt, nem látható rajta egyetlen fa sem, a lovas kocsik, és a gyalogosok rendezetlenül közlekedtek.

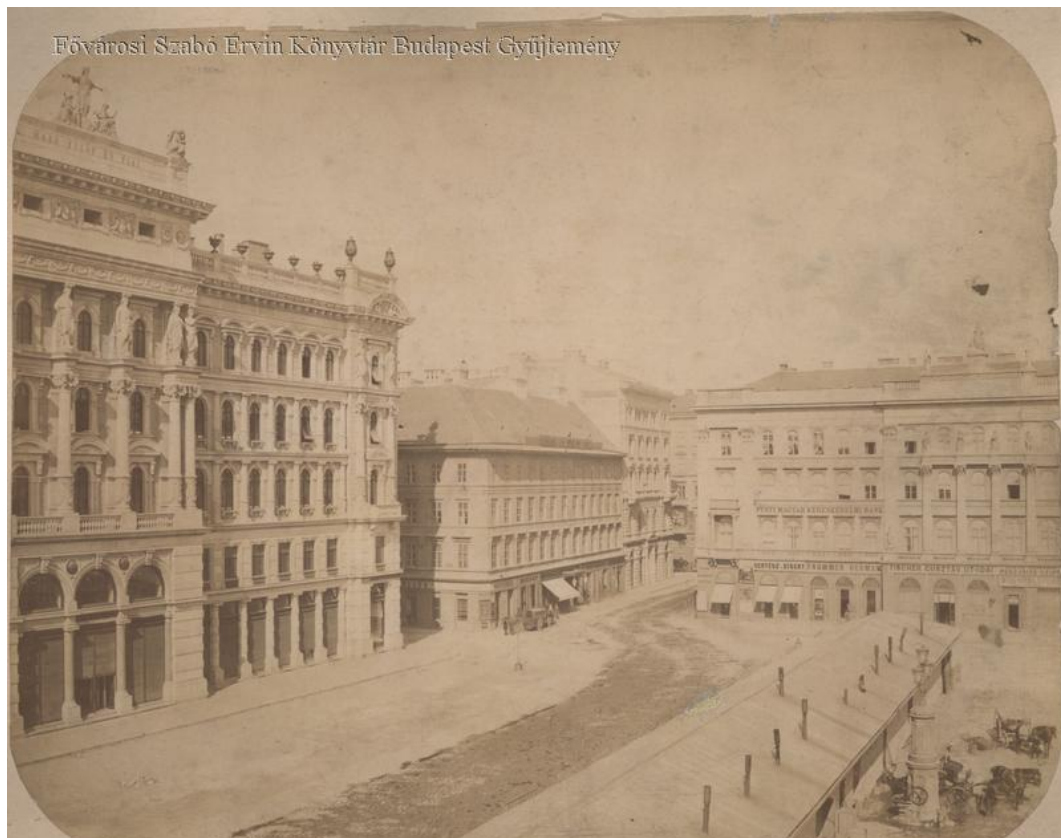
2. ábra: Régi színház tér, közepén bazár sorral: 1874, forrás: Fővárosi Szabó Ervin

A tér (amelyet ekkor Német Színház térnek hívtak), 1871-es szabályozási tervrajzán látszik, hogy a Fővárosi Közmunkák Tanácsa (Közmunkatanács), valamint a városi tanács miként kívánta a tér keleti térfalát a Haas palota homlokzatával párhuzamos vonalra átépíteni (1. melléklet), ám ezt a tervet a térre néző házak tulajdonosainak ellenállására, a közmunkatanács elvetette (Anonymus, 1872b). Az 1873-es térképeken már látható, az ekkor újabb nevén Régi Színház tér közepén épült bazársor (15. mellékelt). A nem sokkal később készült képen 1874-ben már látszik az befejezett Haas palota, és előtte a tér hossz tengelyében kialakított bazársor, valamint egy valószínűleg kő talapzatú háromágú kandeláber is (2. ábra).

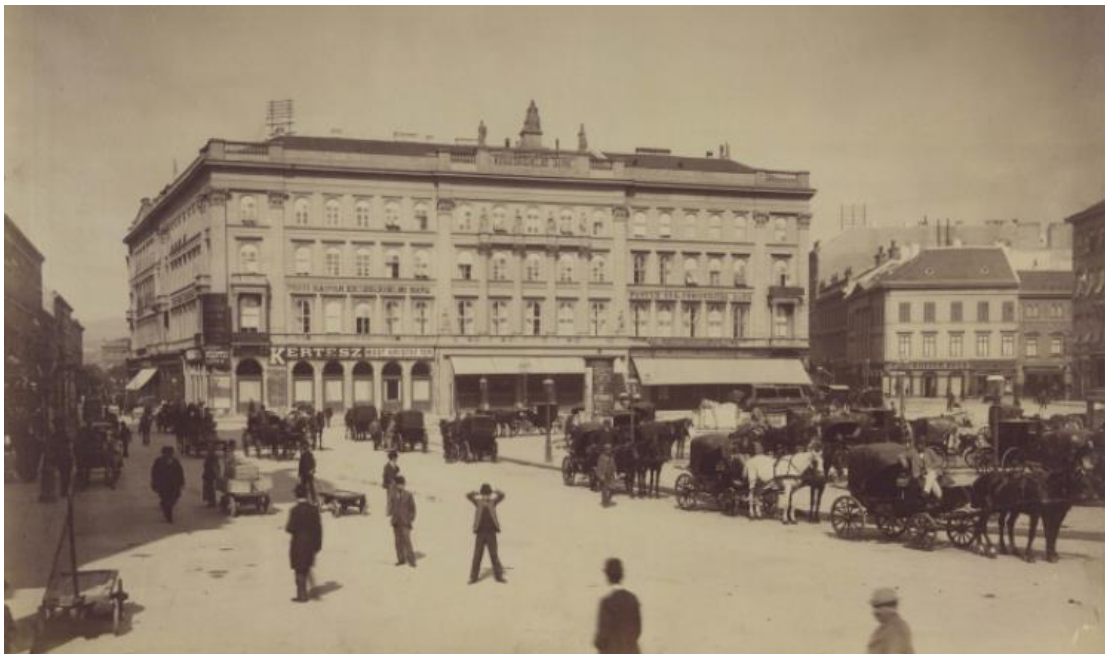
3. ábra: Régi színház tér, közepén bazár sorral: 1874, forrás: Fővárosi Szabó Ervin

A tér a következő évtizedekben jelentősen nem változott, az ekkoriban készült képeken megfigyelhető, hogy a tér már kockakő burkolattal ellátott. A tér arculatát ekkoriban a Haas palota előtti lovaskocsi forduló, valamint a tér közepén elhelyezkedő háromágú, valószínűleg épített talapzatú kandeláber határozta meg. A téren ekkor további egy, és három lámpás, talapzat nélküli kandeláber is látható (3. ábra).

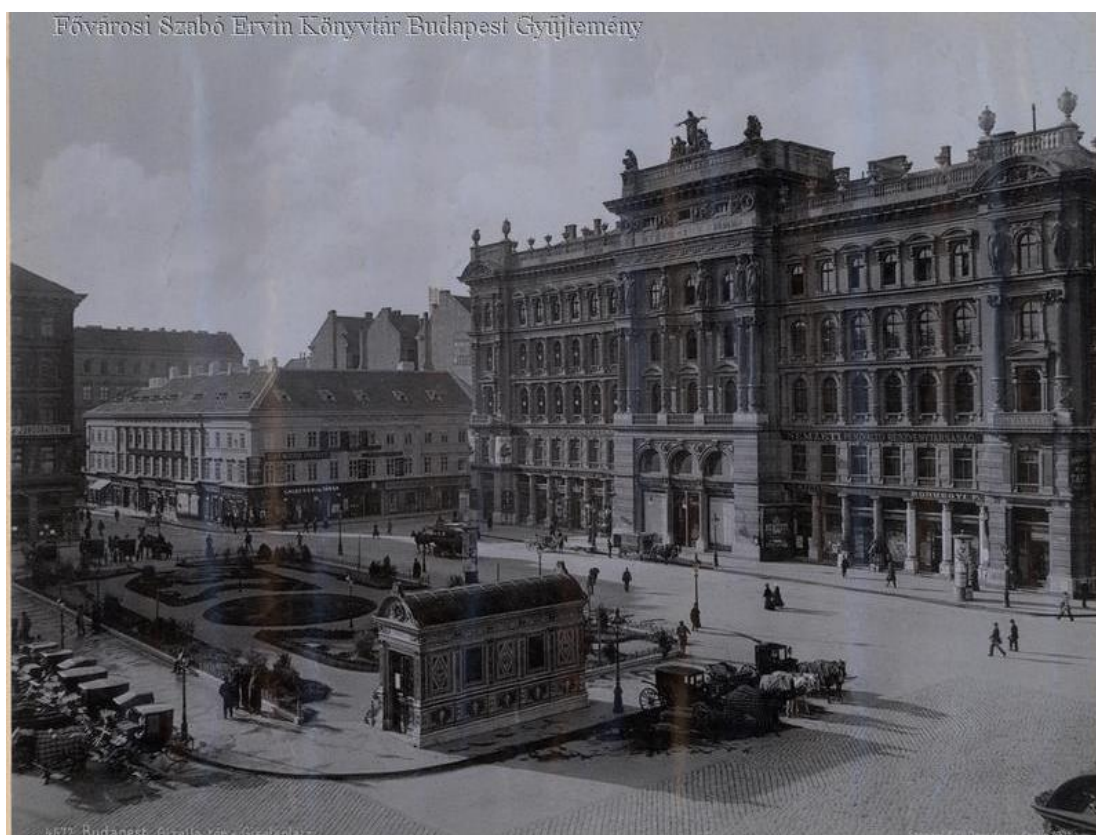
*4. ábra: a parkosított Gizella tér: 1902, forrás: Fővárosi Szabó Ervin Könyvtár*

következtében kerültek újabb meghatározó elemként a térre, a földalatti vasút pavilon épületei (4. ábra).

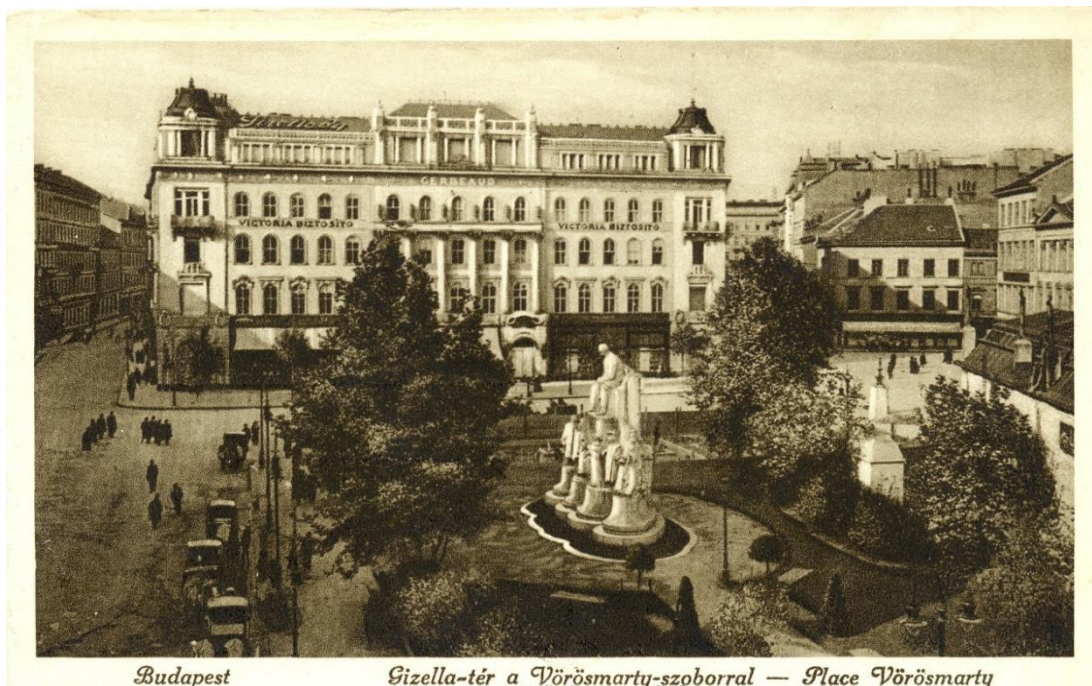
5.ábra: Vörösmarty tér, jobb oldat hátul a nyolcágú kandeláberrel, 1920-29, forrás:

A tér a korábbi Gizella térről rövid időn belül kétszer is átnevezésre került, 1918-ban Károlyi Mihály térre (miniszterelnök után), majd 1920-ban Vörösmarty térre (az itt található szobor után) (Anonymus, 1920). Az 1920-as években az autóbusz forgalom rohamos fejlődésének köszönhetően a tér közlekedési csomóponttá vált. Négy irányba indultak innen az autóbuszvonalak, ezért rendezni kellett a járdaszigetek helyzetét (Anonymus, 1928a). Szintén az 1920-as években kerülhetett a térre, a faragott kő talapzatú, nyolc ágú kandeláber, amely az 1920-29 között készült képeslapon kissé nehezen, de már észlelhető (5. ábra).

A tér növényállományán megfigyelhető, hogy szépen fejlődnek a platánfák, a szobor környezetében törzsre oltott gömb koronájú, és keskeny kúpos formára nyírt alakfák vannak.

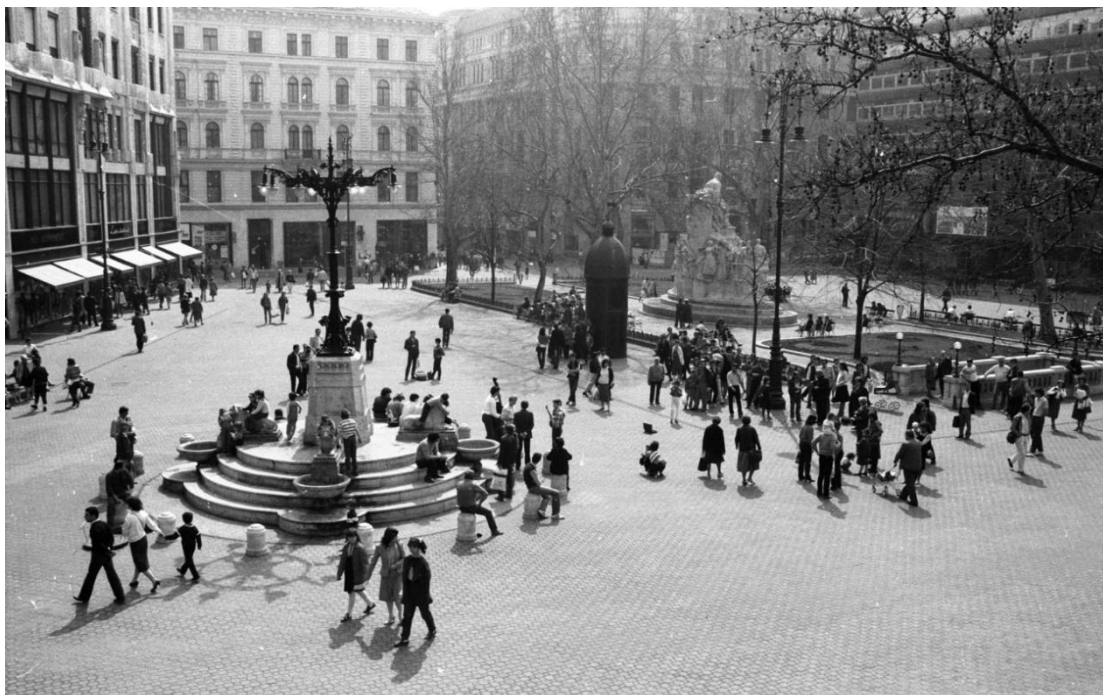
6. ábra: Vörösmarty tér, Oroszlános kút, 1. számú trafó lejáró, 1987, forrás: fortepan.hu

A park északkeleti oldalán álló 1. számú trafó lejárati épület rekonstrukcióját tervezték, ám valószínűleg ezt elvetették, hiszen egy 1987-es képen (6. ábra) már a hirdetőoszlopokhoz hasonló formai kialakítás jellemezte.

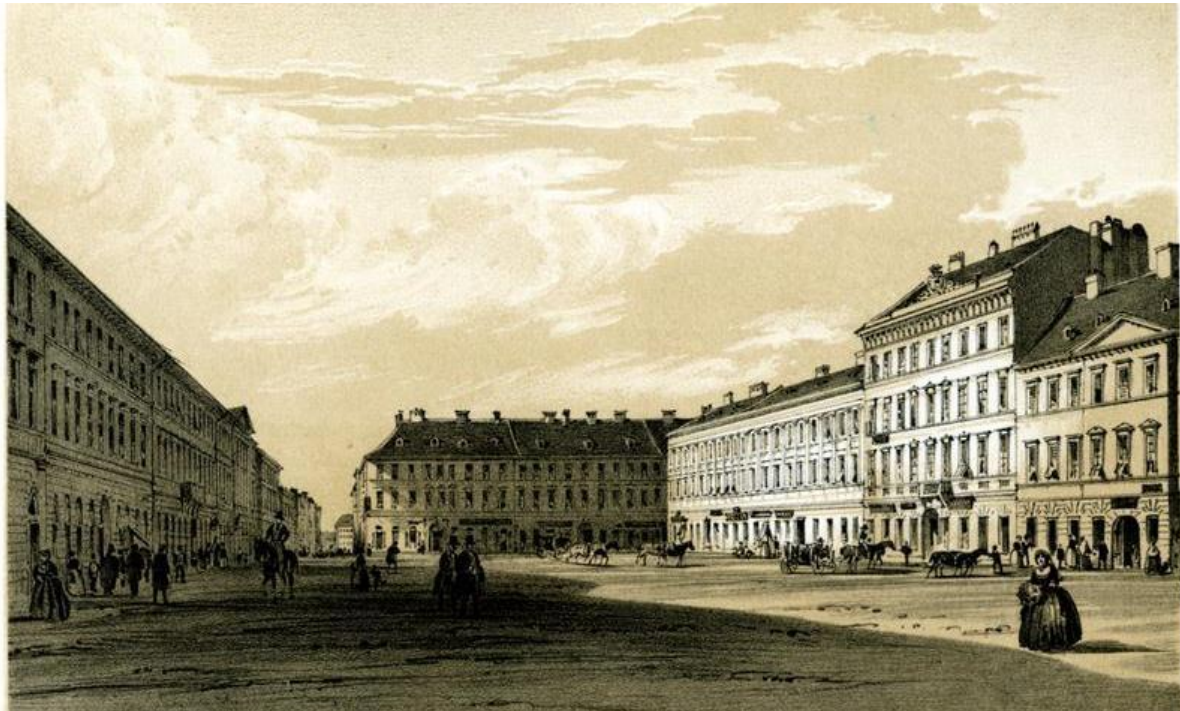
7. ábra: Józsefnádor tér üresen, 1845, forrás: Fővárosi Szabó Ervin Könyvtár.

A tér sokáig üres volt, ahogyan egy 1845-ös képeslapon is látható (7. ábra). Valószínűleg csak vásárokat tartottak itt a kezdeti időkben.

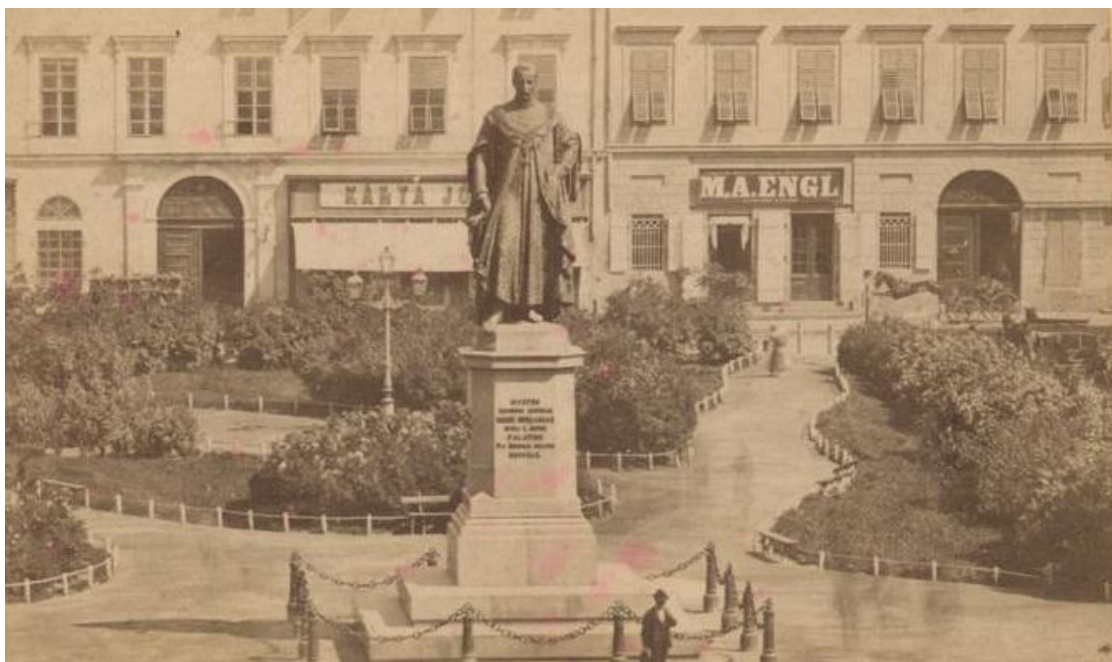
8. ábra: József nádor tér Pecz Ármin féle kialakítás, 1870-75, forrás: Fővárosi Szabó Ervin Könyvtár

A szoboravatást követően az 1870-es években készített képeken (8.ábra), még a Pecz Ármin féle kialakítás látható. A parkot kívülről kocsíút, valamint derékmagasságú fakorlát, belülről a növényágakat pedig térdmagasságú fakorlát keretezi. József nádor szobrát 12db vállmagasságú fém oszlopok, és az őket összekötő lánc védi. A parkban, a valószínűleg szórt burkolatú utak mentén néhány pad látható. A téren 2db háromágú kandeláber látható, a szobortól északra és délre kialakult középtengelyi teresedésekben. A növényállományt főként magas cserjék/bokrosodó, nem magas törzsű fák és alacsony cserjék alkotják.

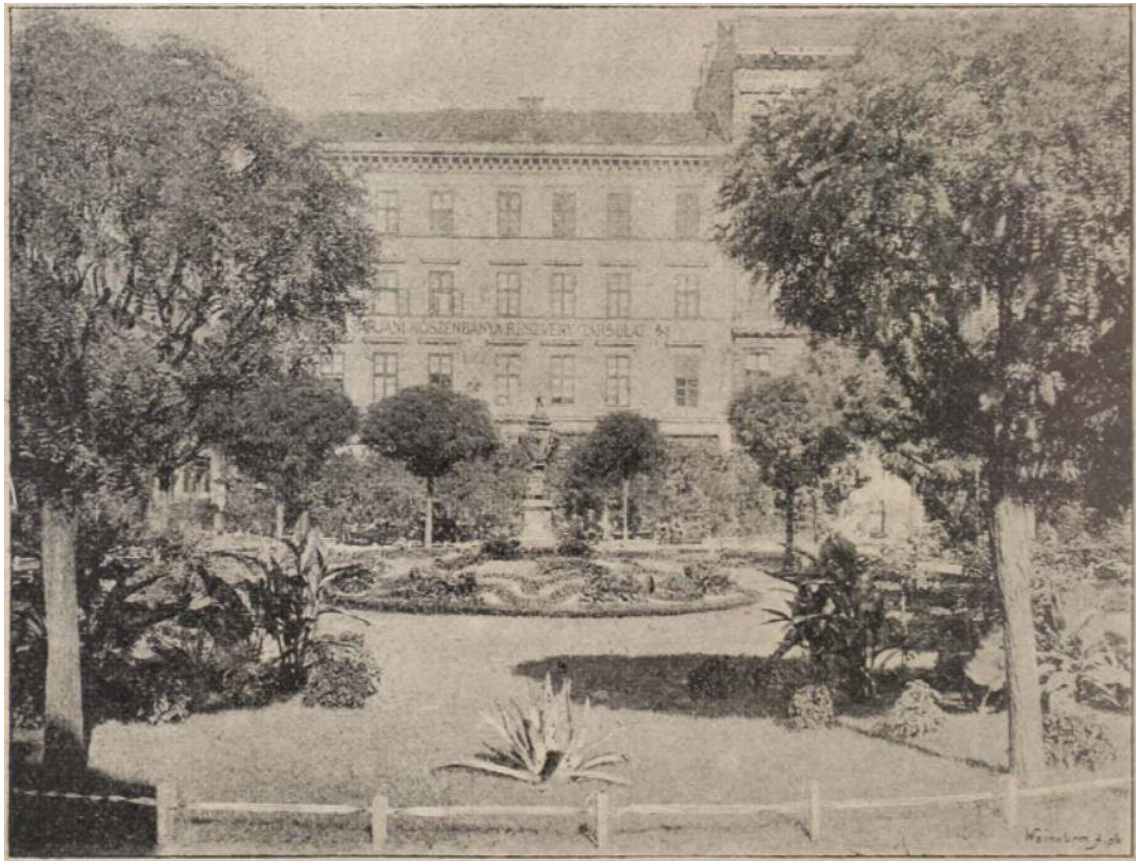
9. ábra: József nádor tér Ilseman Keresztély virágágya, 1892, forrás: Kertészeti lapok, 7.évf. 11.szám, 292.old

*Wilhelm*'), magasabb növényként pedig tuja (*Thuja 'Nana Compacta'*), szépcsálán (*Acalypha tricolor*) voltak ültetve. A folyóiratban közölt képen (9. ábra), látható továbbá a kiültetés szélein megjelenő agávé (*Agave sp.*), valamint az ellipszis alakú partereket gömbakác (*Robinia pseudoacacia 'Umbraculifera'*) fasor keretezi.

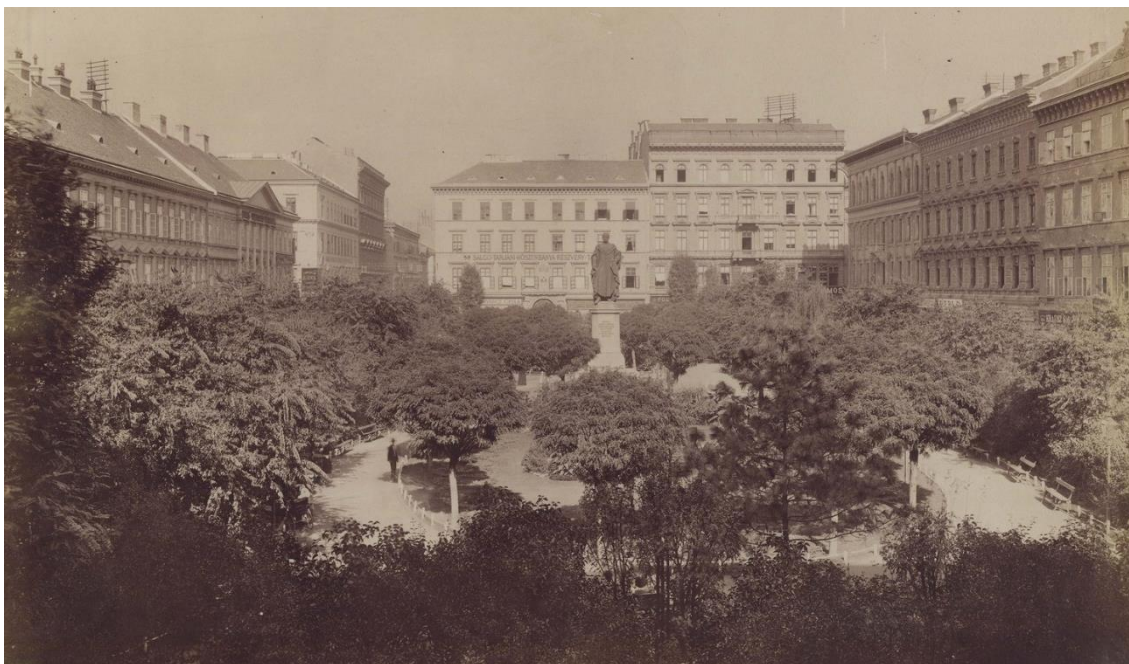
10. ábra: József nádor tér Ilseemann Keresztély virágágyaival, 1890-94, forrás: [fortepan.hu](http://fortepan.hu)

Készült ekkor a térről nagy rálátásban egy fénykép (10. ábra). Ezen megfigyelhető, a beállt sűrű faállomány, a tér déli oldalában egy nagyobb fenyő (*Pinus sp.*) is feltűnik. Látható, hogy a teret hosszában nyugati ostorfa (*Celtis occidentalis*) fasor követi. Továbbá feltűnik néhány oszlopos akácfa (*Robinia pseudoacacia 'Pyramidalis'*) a park végén.

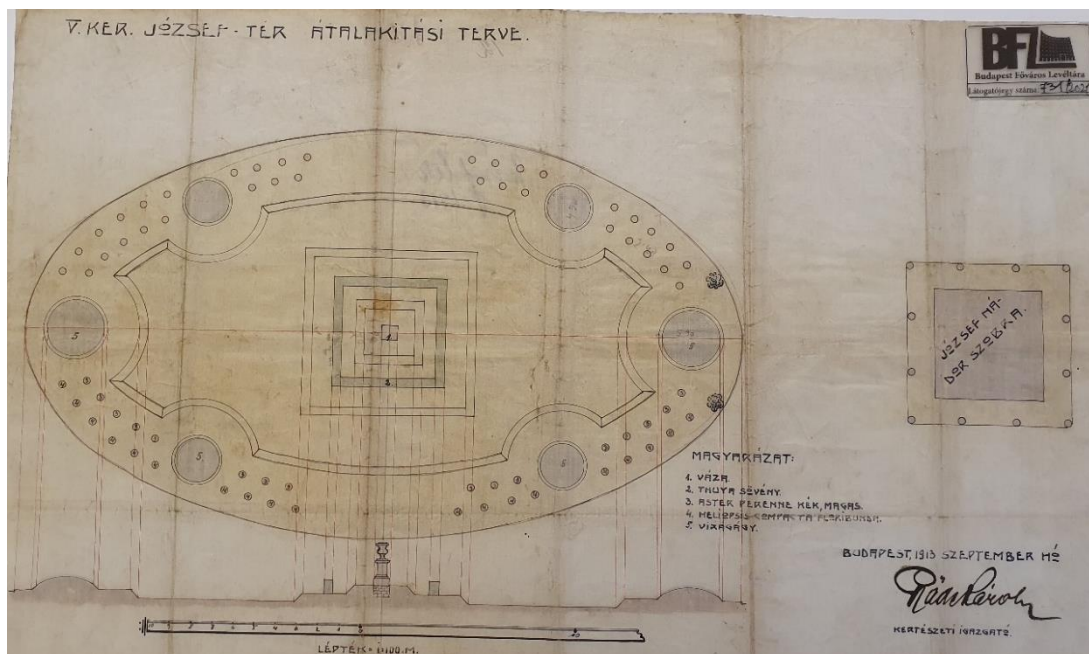
11. ábra: József nádor tér, Råde Károly terve, 1913, forrás: HU. BFL XV.17.d.1514.a.

A park ismételt átalakításon esett át, amikor 1913-ban Råde Károly frissen megválasztott kertészeti igazgató nekilátott a tér rendezésének (Anonymus, 1913). Az általa készített terven (11. ábra), látható, hogy az ovális parterek közepén a majolika vázák, és a parterek szegélye közötti térrész süllyesztett, finom vonalvezetésű terepplasztikai kialakítással. Az ellipszisforma szélein kialakított virágágy 6db pontszerű virágágyból áll, amelyek között két sorban egymás mögött belül magas kék virágú őszirózsa (*Aster perenne*), kívül pedig napszemvirág (*Heliopsis 'Compacta Floribunda'*) került tervezésre. A vázák körül tuja (*Thuja sp.*) sövényt látható. Råde úr nem nyúlt a park útvonalvezetéséhez, főként a két ellipszis alakú virágágyat tervezte át.

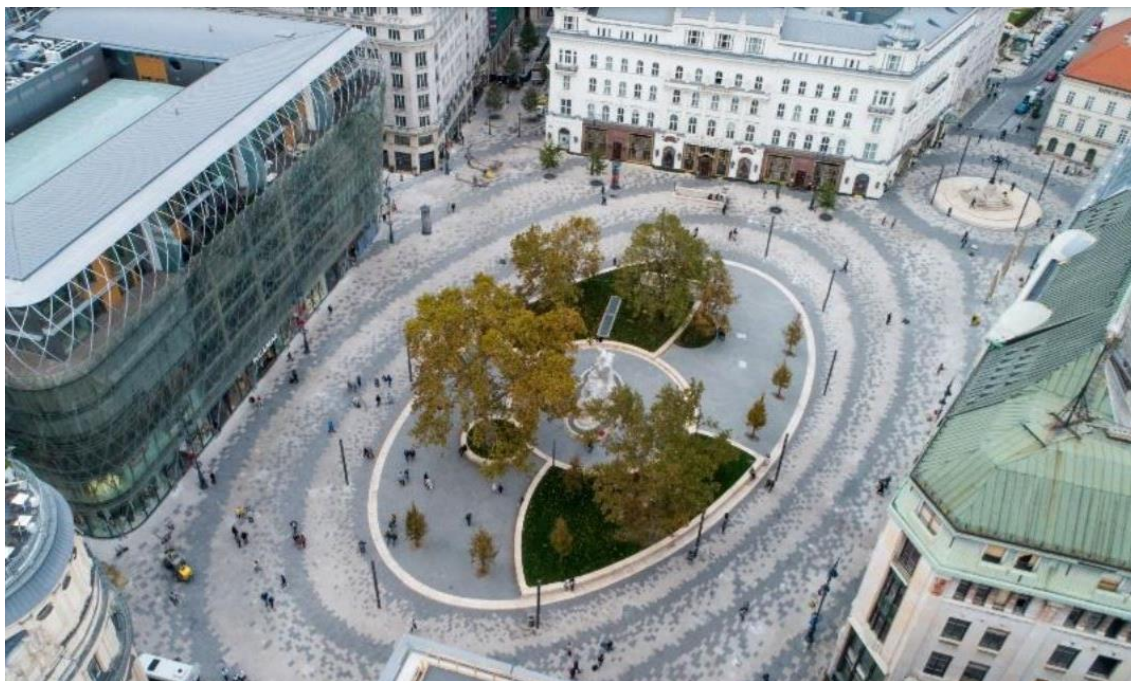
13.ábra: a megújított Vörösmarty tér, 2019, forrás: <https://www.iflaeurope.eu>

A Vörösmarty téren (Bartha, 2019) történt megújítás során egy a rendezvényeket és a turizmust is figyelembe vevő tér létrehozása lehetett a cél. A Vörösmarty szobor körül, egy központi tér magot alakítottak ki, az egykori park helyén. A központi mag ovális alakot vesz fel, amelyben 3db támfallal kiemelt gypsított, fásított növénykazetta található (13. ábra). A növénykazettákból 2db nagyobb, a központi rész északnyugati, és délkeleti negyedében,

valamint 1db kisebb egy idős platán megmentése okán, a szoborcsoporttól délnyugatra került kialakításra. Az ovális térrész közepén a szoborcsoport egy kör alakú téregységben helyezkedik el. A burkolat a központi téregységben a fehér szegélyek kivételével szürke színű. A központi térrészt sugárirányban (hullámzó hatást keltve), szürke, és fehér burkolati sávok, egymásba átmenettel kapcsolódva váltják. A központi egységet jelölő fehér sávban oldották meg a téren a vízelvezetést, valamint e mentén alakítottak ki a burkolatban párapapu elemeket.

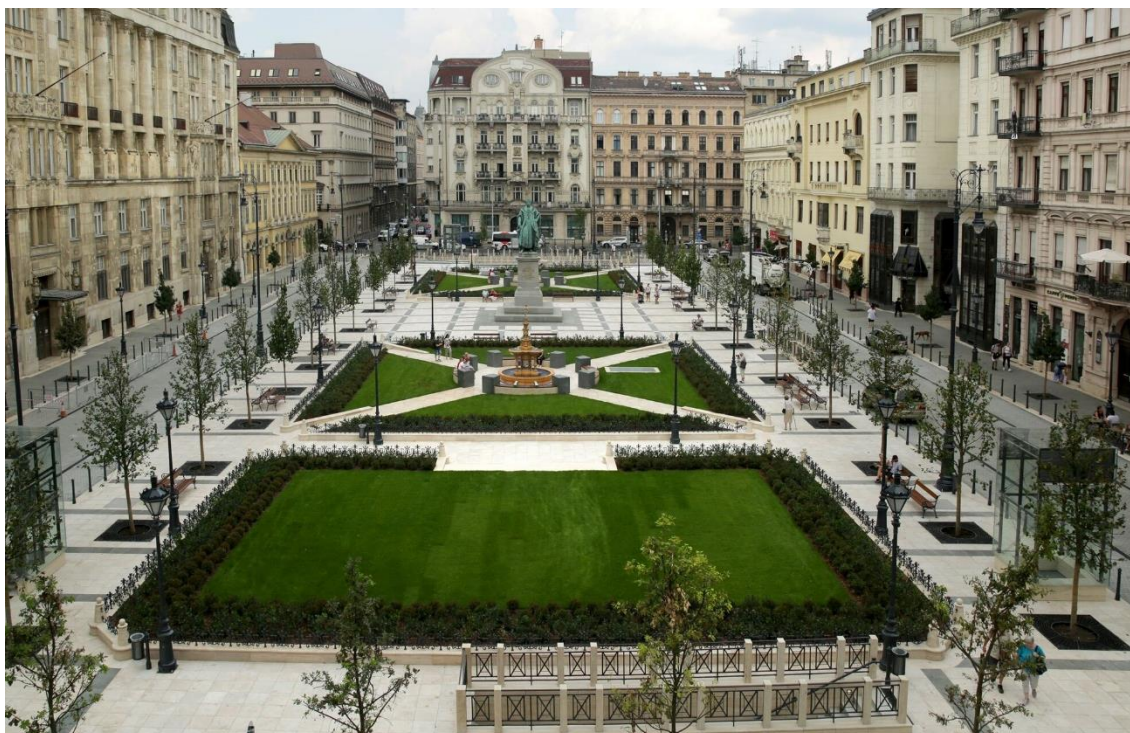
14.ábra: a megújított József nádor tér, 2019, forrás: <https://welovebudapest.com>

A József nádor tér (Anonymus, 2019b) felszíni megújítása során a teljes felszín átalakításra került a mélygarázs építés okán. A tér megújításakor egy századfordulós díszter létrehozása lehetett a cél (14. ábra).

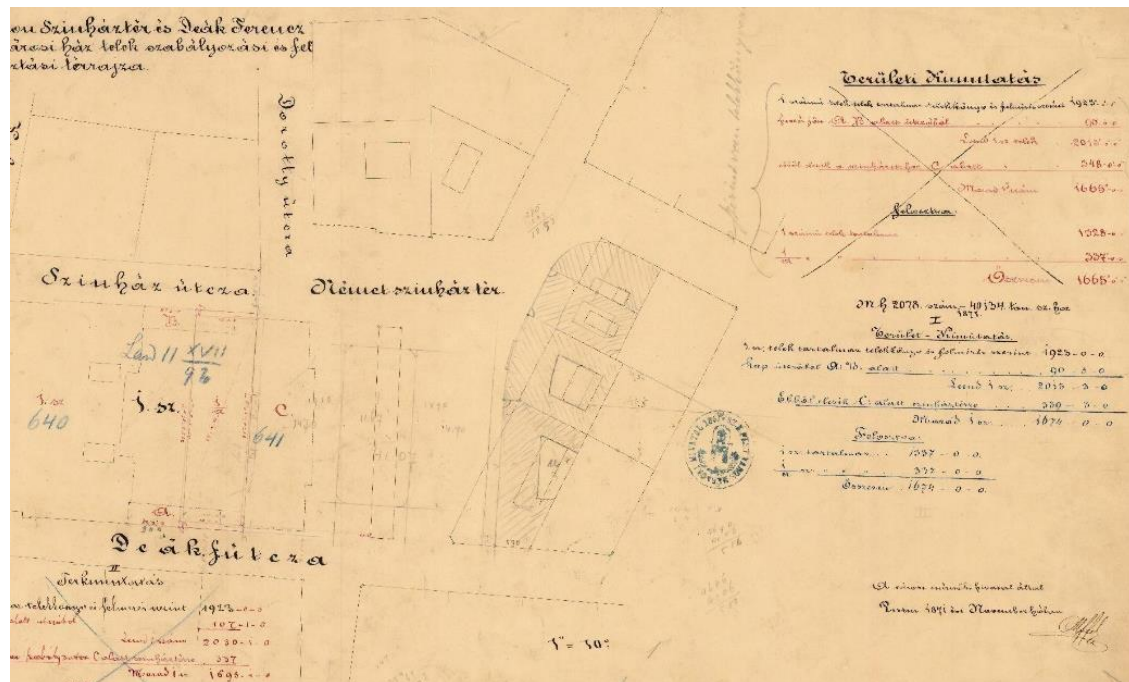
1. melléklet: Németh színház tér szabályozási helyszínrajza, 1871, Forrás: HU BFL XV.16.b.223/89

A városrendezési folyamatok során megjelenő téren 1808-ban kezdték építeni és 1812-ben adták át Német Színház épületét, (1. melléklet) (Gábor, 1912) amely a mai Vigadó, és Irodaház helyén állt.

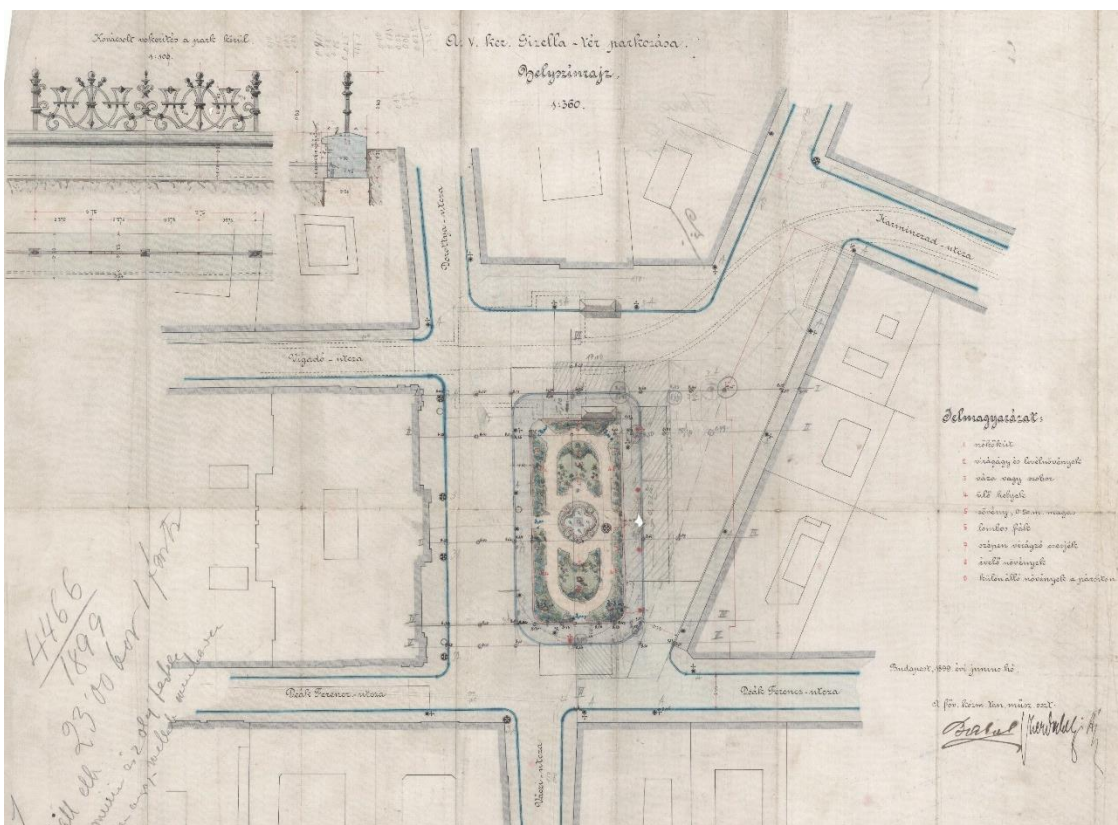
3. melléklet: „Az V. ker. Gizella tér Parkozása”, és a kovácsolt kerítés rajza, 1899, június, forrás: HU\_BFL\_XV\_16\_e\_256\_020, <https://maps.hungaricana.hu/>

A park kialakítására 1899-re készült el a végső terv (3. melléklet), amely rövid időn belül meg is valósult. Ekkor alakult ki a park 2019-es megújításáig meghatározó alapszerkezete (4. ábra). A tér közepén a parkot, és az épületek melletti gyalogosforgalmat, kiemelt járda különítette el a bérkocsik által használt közlekedőfelületektől. A park központjában egy négylevelű lóhere alakú szökőkút volt, amelytől északról és délről, egy-egy nagyobb nyújtott félkör alakú cserjés, virágos, közepén a tervek szerint vázával, vagy szoborral ékesített zöldfelületi egység fogott közre (sajnos sem váza, sem szobor nem látható az ekkoriban készült képeken). A park

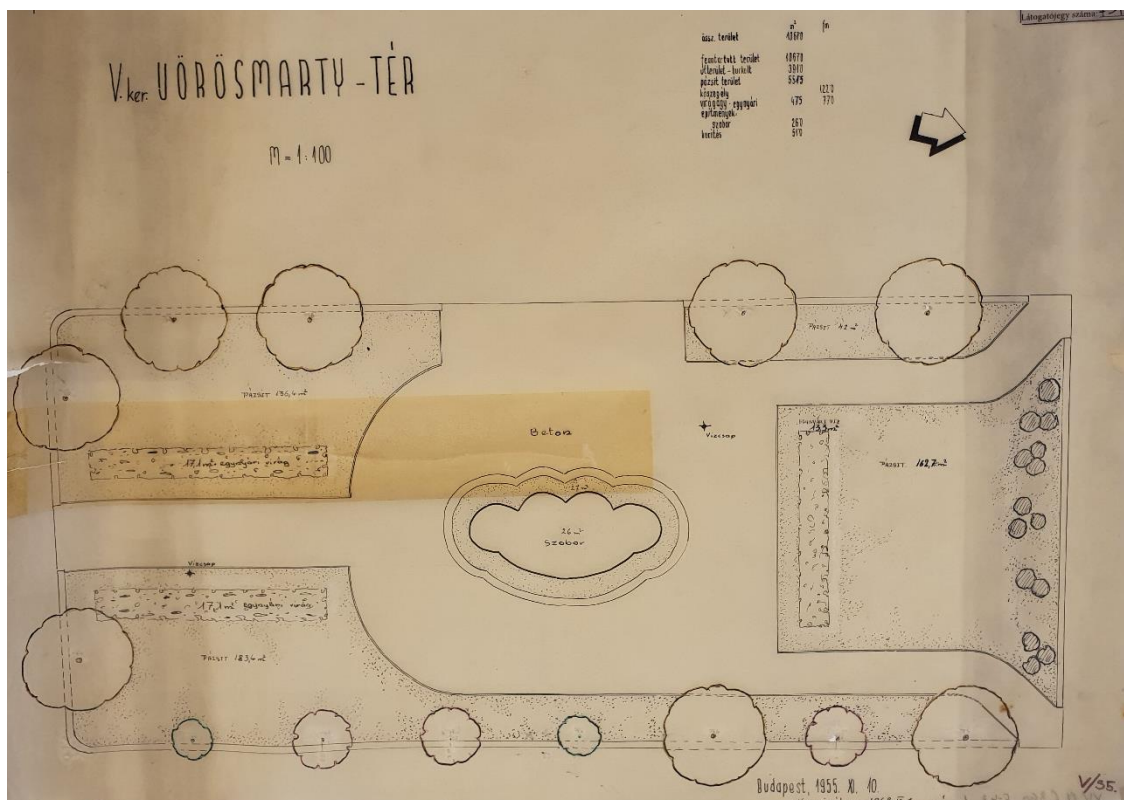
4. melléklet: A Vörösmarty tér helyszínrajza, 1955.11.10, korrigálva: 1962.09.06., Forrás: BFL XV.17.f.360 5-43 1 (levéltárban készült saját fotó)

Az 1955-ben készült, majd 1962-ben korrigált park helyszínrajzon (4. melléklet) látható, hogy az északi oldalon egy cserjesáv, valamint 3 db nagyobb hosszú egynyári virágágy, amelyekből a 2db déli oldalon lévő 17,1 m<sup>2</sup>, míg az északi oldalon lévő 13,3 m<sup>2</sup> nagyságú. Összesen a pázsitfelületek nagysága 551,5 m<sup>2</sup>, amelyből 27 m<sup>2</sup> a Vörösmarty szobrot keretezi, a korábbi alacsony cserje, pálmaliliom, alakfa kiültetés helyett.

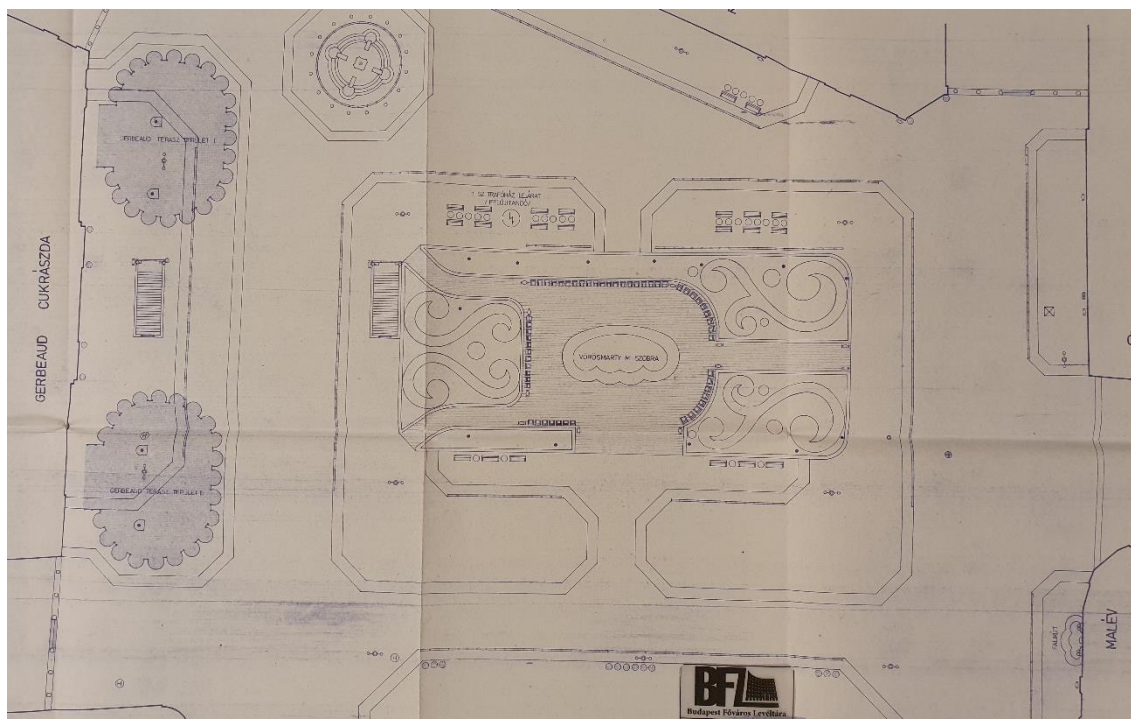
6. melléklet: Metró Közlekedésfejlesztési és Beruházási Vállalat, Vörösmarty tér módosított díszburkolat kiviteli terve, tervező: Wild László, 1984, forrás: HU.BFL.XV.17.e.306 947. doboz, (levéltárban készült saját fotó)

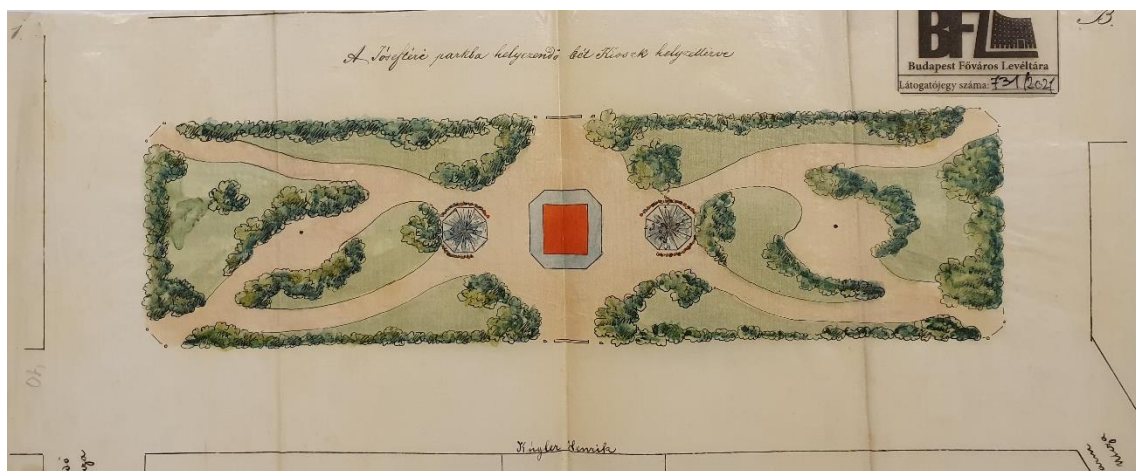
7. melléklet: József nádor tér, Kugler Henrik kiosk elhelyezés terve, forrás: BFL IV. 1303.f.V-598/1858, (levéltárban készült saját fotó)
