**ORSZÁGOS TUDOMÁNYOS DIÁKKÖRI DOLGOZAT**

# **OPTIKAI KÁBEL TELEPÍTÉSI HIBÁINAK SZIMULÁCIÓS TESZTASZTALA**

**Szerző:** Óhegyi Dávid  
villamosmérnök BSc. szak, IV. évf.

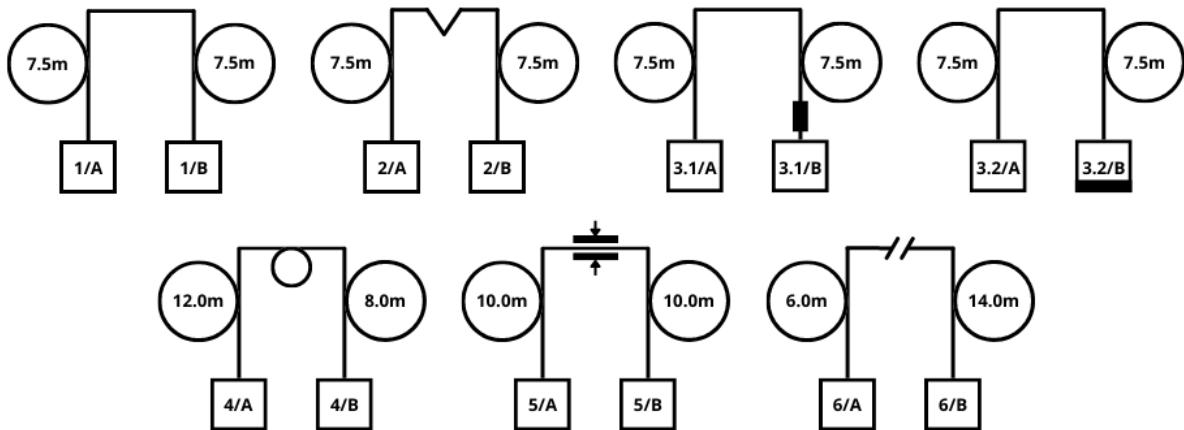
1. ábra: A mérendő komponensek logikai vázlata

Minden egyes mérési reprezentáció egy-egy, elvi komponensként definiálható a teszttasztalon. Az összesen hét, különböző jelenséget szemléltető, mérés alá vonható kábel mindegyikéhez egy-egy, „A” és „B” irányból is vizsgálható, duplex optikai adapter tartozik, az 1 unit magasságú, 19” szélességű kivejtőpanelen (a 3. mérés esetében egy-egy szimplex port: 3.1 és 3.2). Adott, mérendő kábel a hozzá tartozó adapterből indul ki, a teszttasztali nyomvonalán elszenvedi a hibajelenséget, majd a kivejtőpanel ellenkező oldalán, a hozzá tartozó, túlvégi adapterbe csatlakoztatva érkezik vissza. Továbbá, a kábeltartalékok egyes oldali, eltérő hosszának képzéséből fakadóan, lehetőség nyílik a kábel mentén található

hibahely még inkább szemléletesebbé tételére, ugyanis a két irányból történő mérés során ezek algebrai összege a kábel teljes hosszát adja vissza. Mindezek együttese, többszöri, több perspektívából történő méréseket tesz lehetővé, az egzakt visszaellenőrzés érdekében. Az alábbi ábrán látható az imént felvázolt elképzelés sematikus, logikai vázlata, majd ezt követően, az ezekhez tartozó mérések megvalósítandó koncepciója kerül ismertetésre.

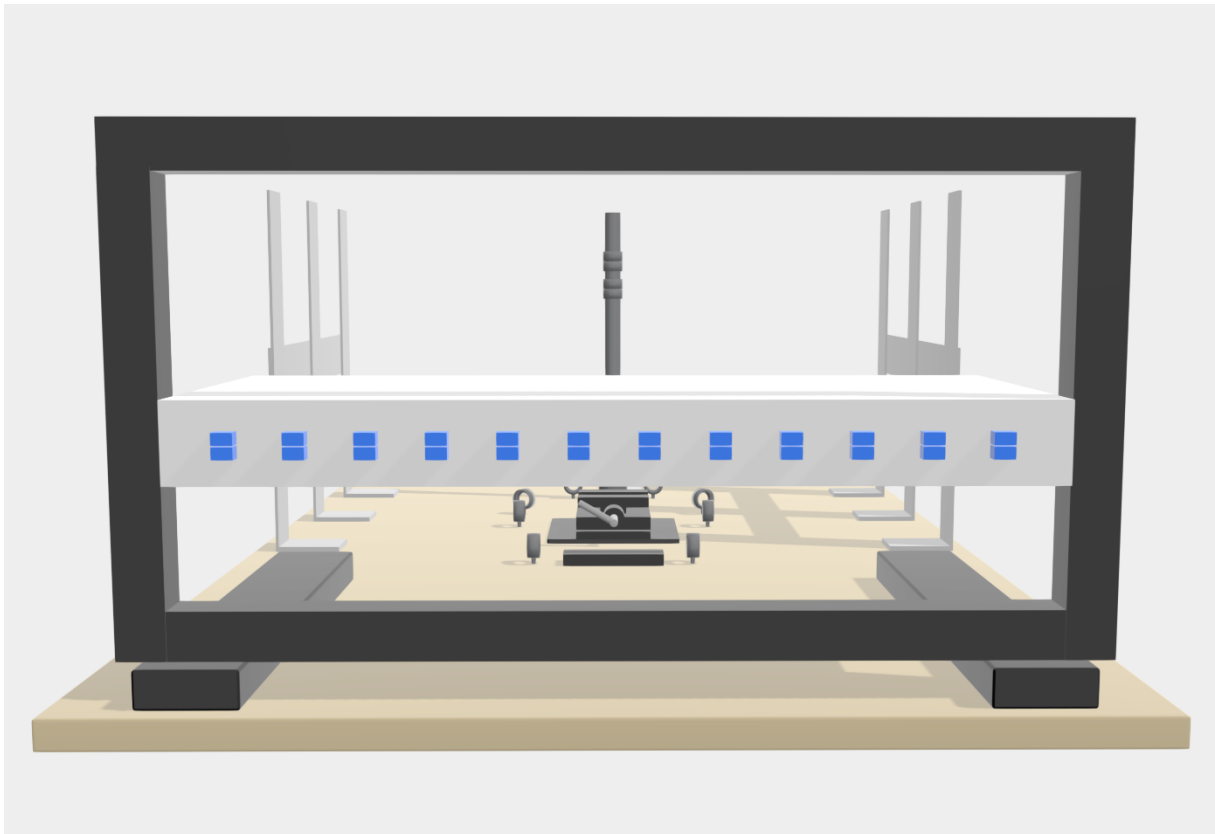
*2. ábra: A tesztasztal látványtervének előlnézeti perspektívája*

A fa alapra rögzített, álló L-acélelemek kábelvezetésre és a kábeltartalékok fogatására hivatottak, a fém rögzítőbilincsek a felületi kábelvezetést segítik elő, a szimulációs körülményekért felelős alkatrészek pedig a falap felületén foglalnak helyet. Mindezen elképzeléseimről a Vectary, egy ingyenesen igénybe vehető, online 3D-tervező segítségével, még a teszttasztal kivitelezése előtt látványtervet készítettem.

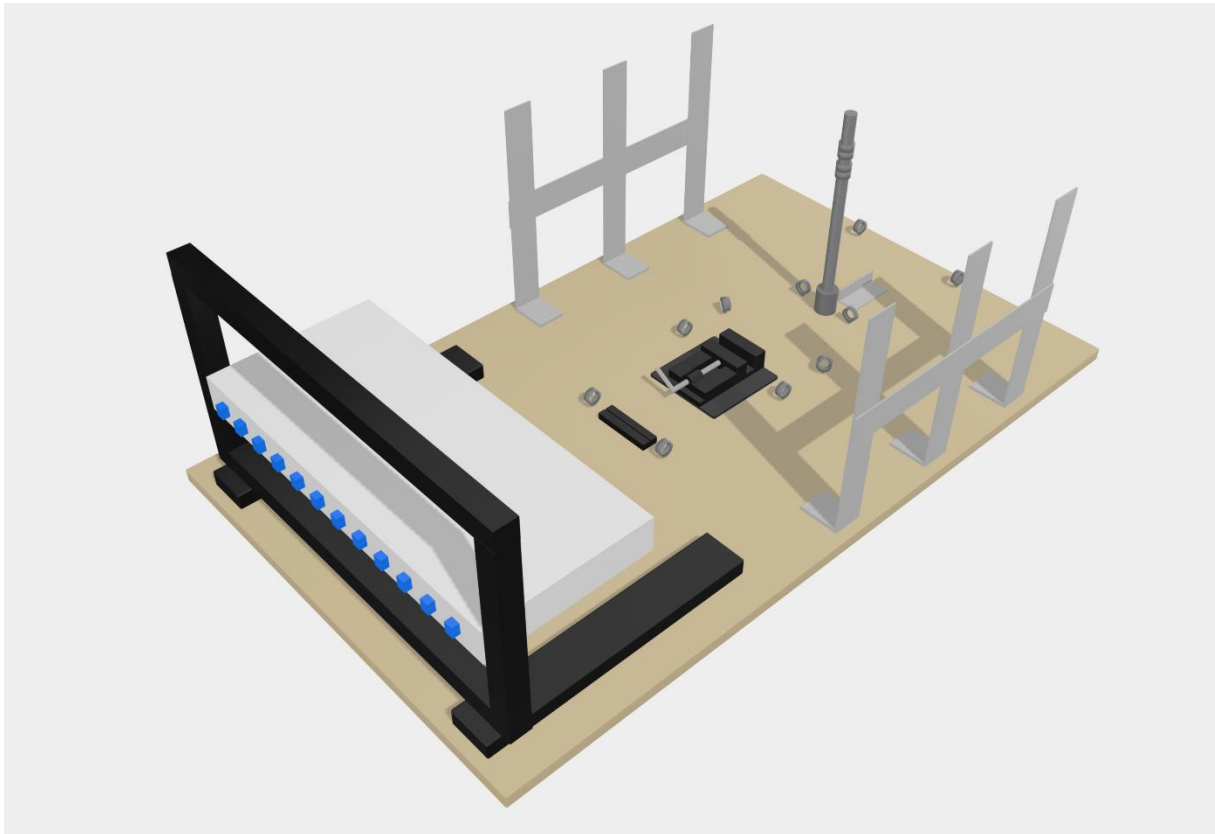
*3. ábra: A tesztasztal látványtervének felülnézeti perspektívája*

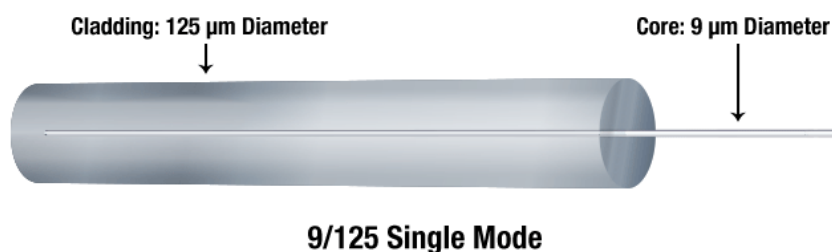
4. ábra: Monomódusú optikai kábel szálmagja és környezete

A monomódusú (single mode) típusú optikai szál esetében a szálmag átmérője már csupán 9 mikron [1] átmérőjű, kvantumfizikai jelenségekből kifolyólag tekinthető úgy, hogy a fényimpulzus látszólag folyamatos visszaverődés helyett, egyenes vonalban terjed a szálban. Ez a tulajdonság lényegesen kitolja a telepíthető maximális szálhossz értékét, kiterjesztve ezzel az optikai áthidalás lehetőségét a különböző adó- és vevőegységek között, növelve a kiaknázható sáv szélességet és lehetővé téve a hullámhosszoztatáson alapuló multiplexálást, az egy azon szálon történő adattovábbítást mindkét irányban.

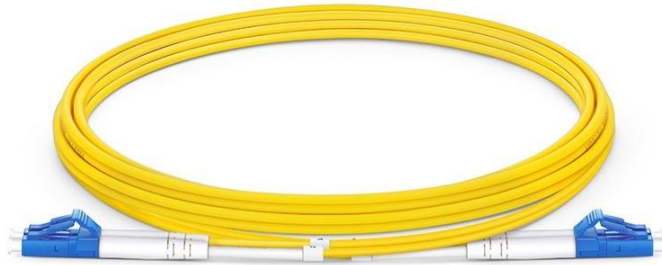
*6. ábra: OS2 LC(UPC)-LC(UPC) duplex csatlakozós patch kábel*

Előregyártott, 20 méteres hosszúságú, LC-LC duplex (mindkét végén UPC csiszolású) csatlakozóval ellátott kábelek szerepelnek a 4., 5., és 6. mérések esetében. Fontos a csatlakozók csiszolás szerinti kompatibilitása, így a mérőkábelek esetén is ez alkalmazandó, OTDR kimenet-kompatibilis csatlakozóval.

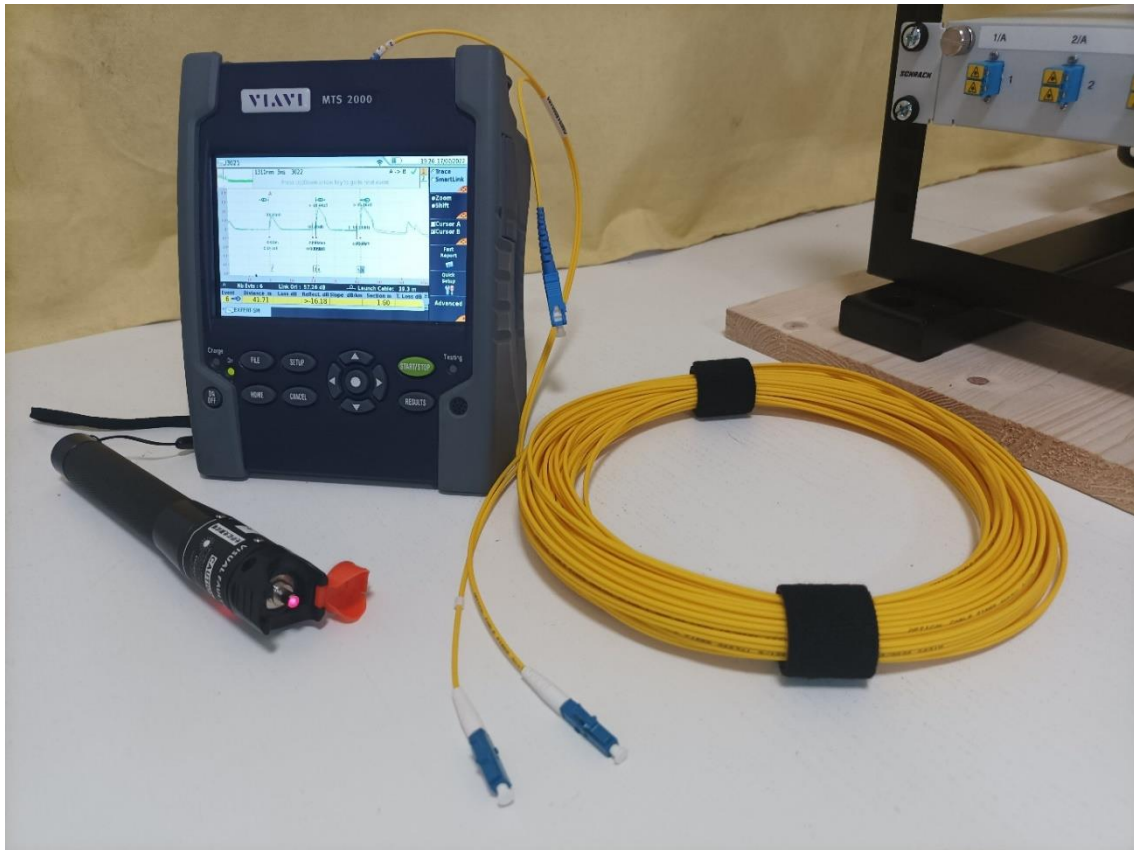
7. ábra: A méréshez használt eszközök (OTDR, 20-20m előtétsszalakkal és VFL lézer)

A mérést az alkalmazott kábeltípusnál ajánlott, 1550 nm hibakeresési hullámhosszon végzem, ugyanis az 1310 nm hullámhosszúságú impulzusok esetében, a problémák jelentős része nem szemléletesen, vagy egyáltalán nem rajzolódik ki. A 3 nanoszekundumonként közölt impulzusok és a megfelelően hosszúra megválasztott adatgyűjtési idő együttesen biztosítják a sűrű és pontos letapogatást a szál mentén, a grafikon részletes felbontása érdekében, melynek hatótávja bőven túlnyúlik a teljes mérési rendszer hosszán.

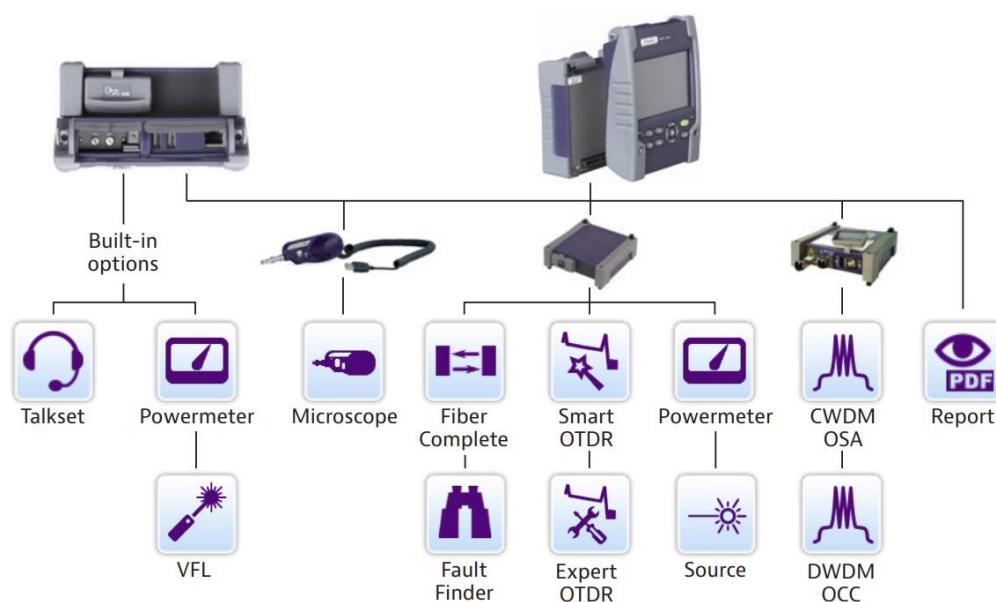
8. ábra: Viavi MTS-2000 OTDR mérőműszer, bővíthető modulokkal és funkciókkal

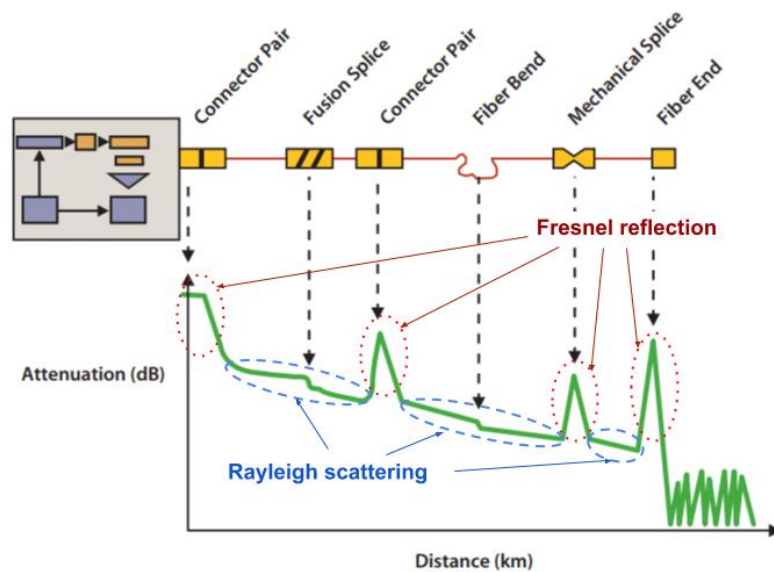
9. ábra: Egy tipikus OTDR mérési grafikon, az események típusaival

A mért adatok kiértékelését a csillapítási grafikonról történő, jellegzetes eseményjelek csillapításbeli értékeinek és távolságának leolvasásával tehetjük meg, azonban egyes OTDR típusok ábra-szerűen is képesek megjeleníteni a szálhosszon történt események sorozatát. Ezek alapján pontosan beazonosítható a hibahely és a megoldási mód is kalkulálhatóvá válik, a hiba típusának ismeretében. Szintén fontos tényező, hogy az vizsgálni kívánt optikai szálát két irányból szükséges mérni, ugyanis egyes hibák jellegzetes karakterére, illetve azok a szálon ejtett csillapítására csak a két, ellentétes irányból („A” és „B” irány) gyűjtött adatok alapján lehet megfelelően következtetni.

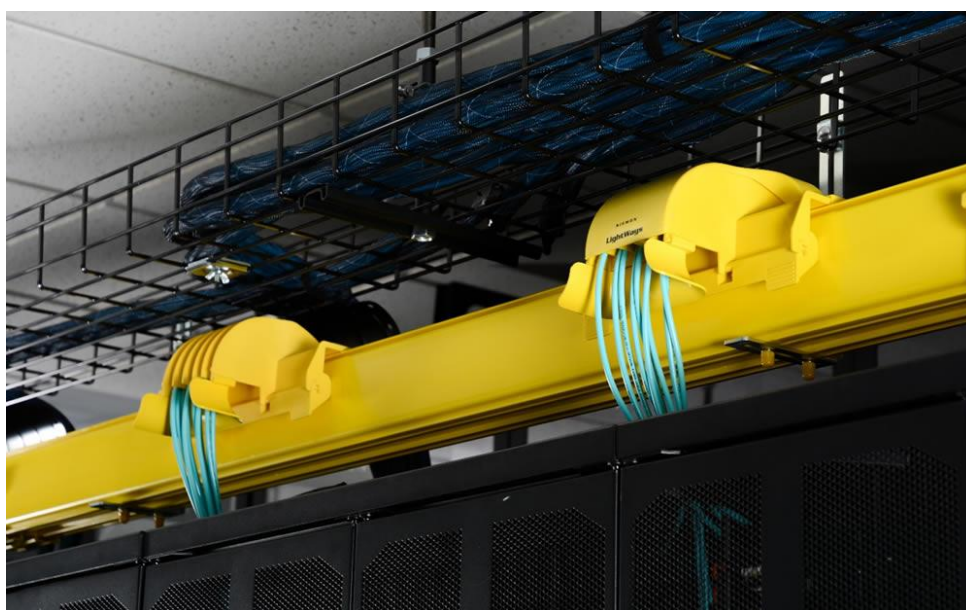
10. ábra: Adatközponton belüli, optikai kábelvezetés, szeparált, műanyag kábeltálcában

Ideális esetben, az optikai kábel nyomvonala kanyar- és fordulásmentes, irányában csupán egydimenziós kiterjedésű. A valóság természetéből adódik azonban, hogy nem létezik ilyen jelleggel fizikailag telepíthető nyomvonal, ugyanis már a felszállókon történő vezetés során, illetve a szálkifejtéshez alkalmazandó szekrénybeállításoknál is el kell térnünk az ideális egy dimenziótól. Törekedni kell azonban a minél kevesebb, kábellel történő fordulásra, azok megfelelő,  $90^\circ$ -nál nem kisebb szögére, a hajlítási sugár határértékének betartására (min. 2.5 cm radius) és a mechanikai terhelések – mint a nyomás, szorítás, csavarodás, pozitív/negatív hosszirányú feszültségek – kockázatának kiküszöbölésére. A nyomvonalon szükségszerűen alkalmazandók a kiegészítő kábelvédelmek: optikai kábelezés számára fenntartott kábeltálcák; körülményeikhez igazodó védőcsövezések; tehermentesítő anyagok faláttörések esetében stb.

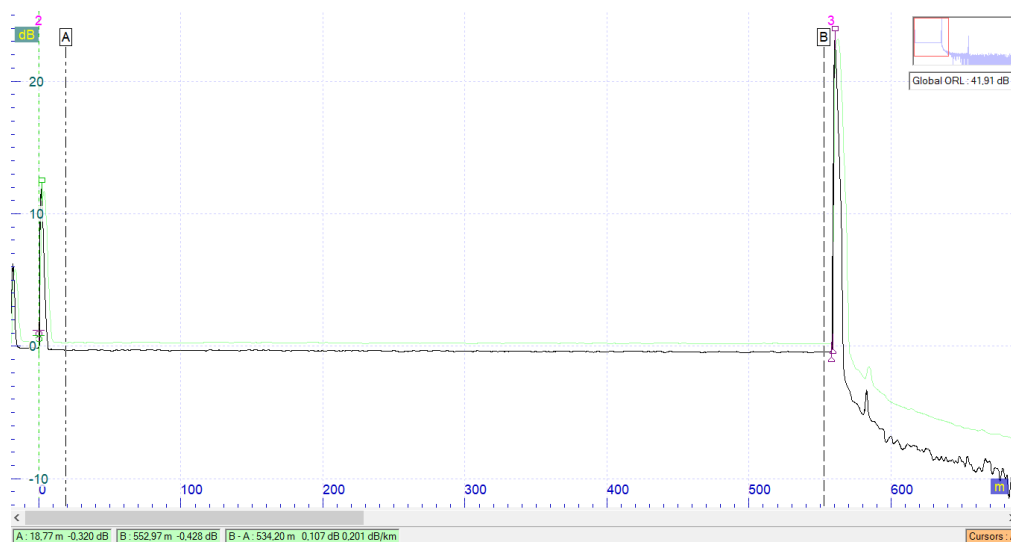
Az alábbi ábrán egy acélsodrony páncélozású, OS2 9/125 típusú, monomódusú optikai földkábel OTDR mérési grafikonja látható. A csillapítási grafikon lejtése folytonos, a kábelvégi csatlakozók közötti, hozzávetőlegesen 500 m hosszúságú szakaszon eseményektől mentes, 0.107 dB csillapítási értékkel, mely teljes mértékben optimális használati értéknek tudható be. Az alapvető csatlakozóveszteségeken túl, a kifogástalan szálkifejtés és hegesztés nem okoz további, számottevő csillapítást a szakaszon.

11. ábra: Hibamentesen telepített, földkábel OTDR grafikonja 1310 nm hullámhosszon

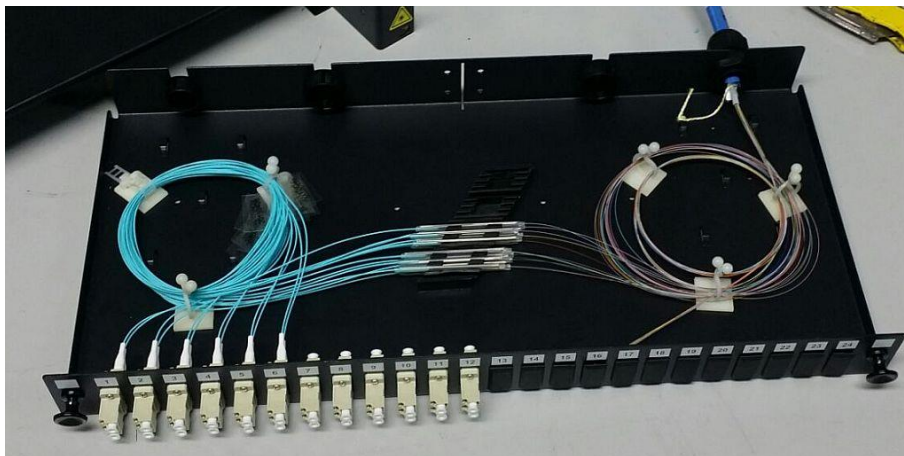
Mint említésre került, a nyomvonal kialakításon túl a másik kritikus tényező az optikai szál kifejtésének megfelelősége. Az alábbi ábrán egy, megfelelő minőségű és metódusú eljárás látható, melynek során ügyeltek az optikai kábelből kifejtett szálak és pigtail kábelek hajlítási sugárára, a gondos kábelvezetésre kiegészítők által, illetve a panel belsejének porvédettségére – a ki nem használt csatlakozóhelyekre történő vakdugók beillesztésével. Esetleg, egy kötészvédő kazetta beszerelésével lehetne mechanikailag még inkább védetté tenni a kötéseket.

12. ábra: Körültekintő szálkifejtés 19” optikai patch panelben

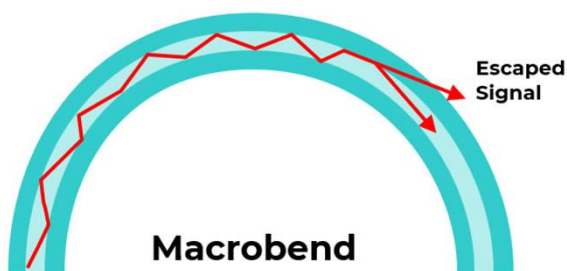
13. ábra: A makrohajlítás jelensége

Jellemző probléma a telepítések folyamán, hogy a telepítést végző személyzet nem veszi figyelembe az optikai fényvezető szálak fiziológiájából fakadó, parametrikus tényezőt, amely a hajlítási sugár minimális értékét adja meg. Általában ~2.5 cm radius-on belüli (pontos értéket a gyártó definiál a termékére), ún. makrohajlítás esetén, a fényimpulzusok teljes visszaverődés helyett, csupán részleges visszaverődést szenvednek: a közölt energia egy része kilép a belső közeghatáron keresztül a szálból, és vagy elveszik, vagy akár a párhuzamosan futó szálba belépve dekódolási zavart okozhat. Ennek a jelenségnek súlyos kihatása lehet az adatátviteli minőségre, jelentős csomagvesztést okozva.

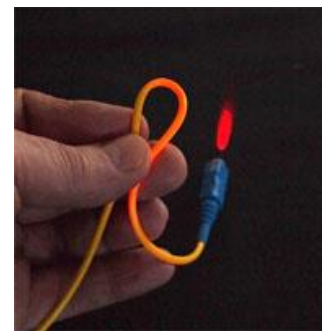
14. ábra: Kilépő lézertény

A jelenség fő kiváltó oka lehet, a 90°-on belüli szálmeghajlás, amely bekövetkezhet a kábelnyomvonal fordulójánál; a nyomvonal közeghatáron történő meghajlás miatt (jellemzően kábeltálcából való függőleges kilépéskor – különösen, ha egyéb kábelezés súlya is nehezedik az optikára, vagy megfelelő merevítéssel el nem látott faláttöréseken történő átbukáskor, esetleges védőcsővezetés-megszakításkor); parapet-csatornában, kábeltartalék szakszerűtlen képzésekor; illetve az optikai kábel csövekre, vagy egyéb elemekre történő, óvatlan, vagy szándékos feltekerése esetén.

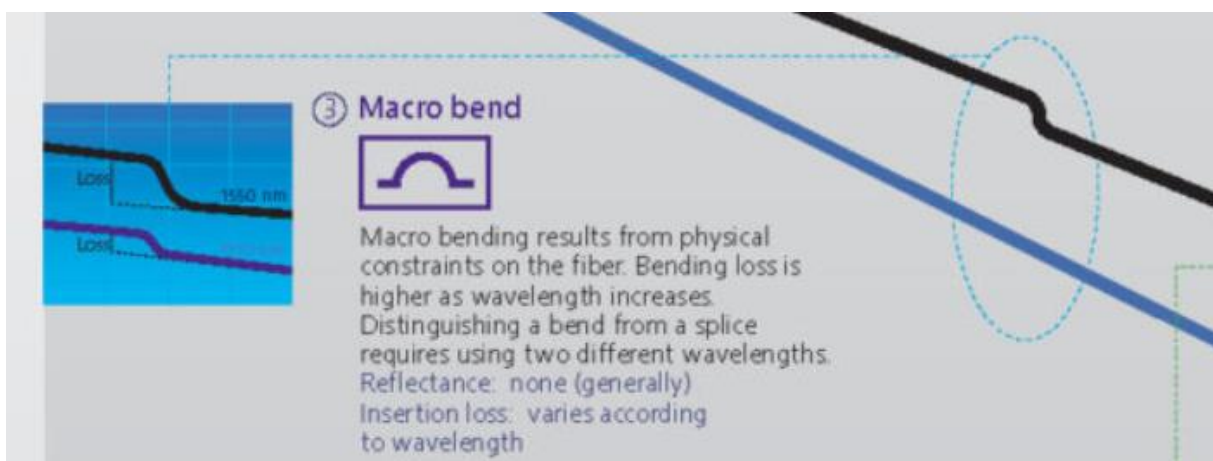
15. ábra: Makrohajlítás OTDR grafikonon és ábrán (VIAVI)

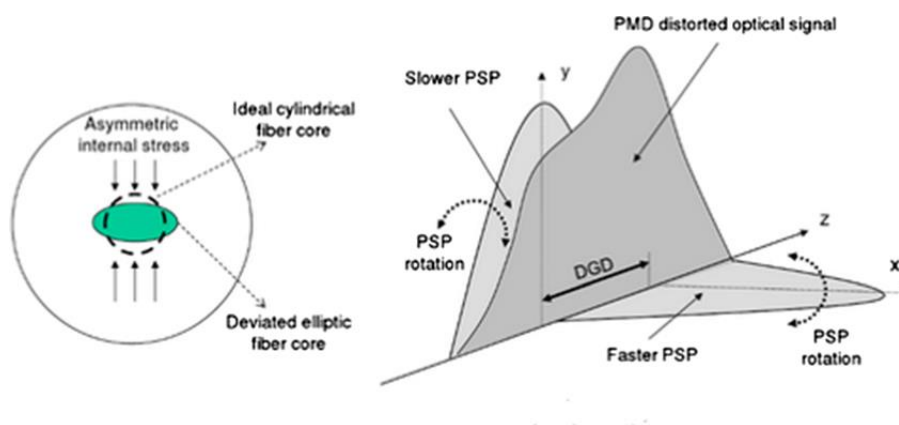
16. ábra: Nyomás hatására deformálódott szálmag és a haladó impulzus képe

Az optikai kábelre – és ezáltal magára, a fényvezető szálra nehezedő, koncentrált, jelentős súly, (mint pl. nehéz tárgyak, gépek, bútorok lábai, építőelemek, munkagépek áthaladásakor) a szálmag ideiglenes deformációjához vezetnek. Ilyen esetben a 9, vagy 50  $\mu\text{m}$  vékonyságú szálmagok függőleges tengelyük mentén összenyomódnak, ezáltal a kettős törés hatására, az impulzusokban szintén deformitás következik be, ahogy azt az alábbi ábra is remekül szemlélteti. Az optikai kábelt minden esetben el kell határolni a rá nehezedő, fizikai terhelések bekövetkezésének lehetőségétől.

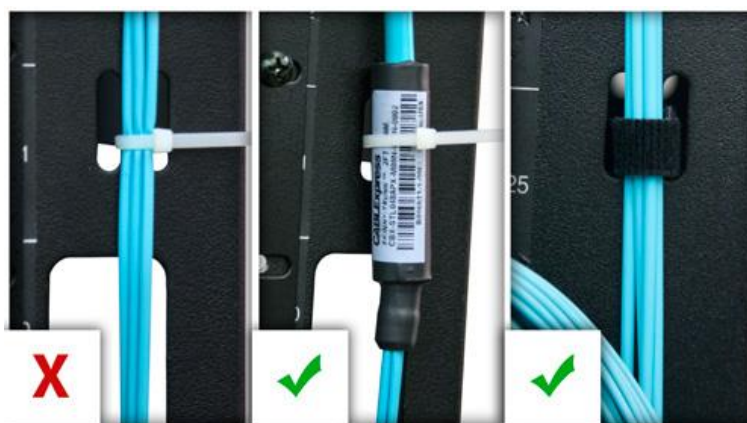
17. ábra: Kábelkötegelő megfelelő használata optikai kábeleken

Kiépített, főként tálcás nyomvonalon történő kábelhúzás alkalmával, illetve a rendezőszekrényben történő kábelrendezéskor elkerülhetetlen a gyorskötöző használata, akár a kábel helybeni fixálásáról, akár esztétikai szempontokról van szó. Fontos tudni azonban, hogy a felelőtlenül nagy erővel meghúzott kábelkötegelő különböző torzulásokat (mikro-, makrohajlítást, magdeformációt), illetve visszafordíthatatlan szálsérülést (száltörtést) okozhat. Ajánlott a jóval esztétikusabb és a mechanikai nyomást nagyobb felületen elosztó, tépőzáras gyorskötöző használata.

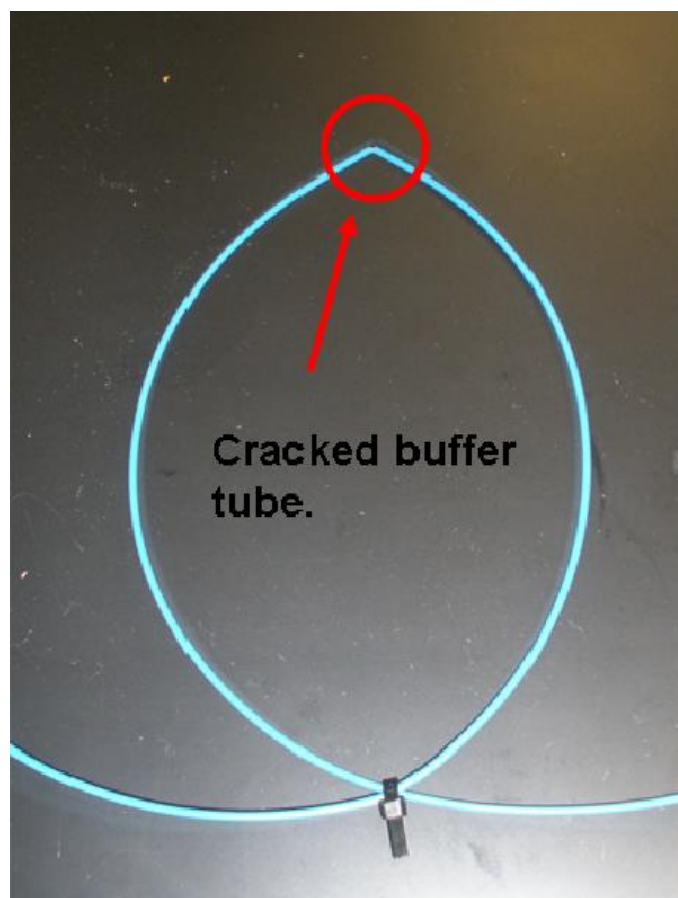
18. ábra: Megroppant, optikai szálakat tartalmazó pászma

A következmények általában súlyosak: több, vagy akár az összes, pászmában található szál eltörik, amely a tartalék nélküli kábel teljes újrahúzását, vagy a helyszíni kábeltoldást követeli meg. Érdekes a „8-as” (vagy „masni”, „pillangó”) alakú kábelfelhalmozás módszerét alkalmazni, amely elosztja és két irányba dekoncentrálja a feszültséget, ha egyszerre nagy mennyiségű kábelt szükséges letekerni, kis alapterületen. Úgyszintén érvényes a szálak törésének kockázata, szabadon lévő pászma megroppanásakor:

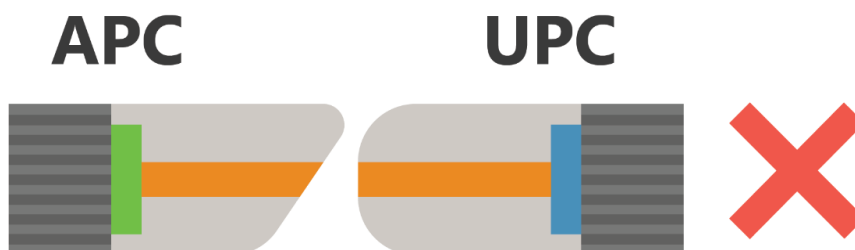
20. Egymással inkompatibilis APC és UPC csiszolások

Érdemes megemlíteni a különböző csatlakozótípusok inkompatibilitását is, mely hibás megválasztásukkor jelentős jelvesztést okoznak. Bizonyos, speciális alkalmazások igényeitől eltekintve, az eltérő magátmérőjű optikai szálak csatlakoztatásakor a magas refraktív index okán, a jelerősség és módusa átvihetatlenné válik, így figyelni kell, hogy helyesek alkalmazzuk a single mode és multimode csatlakozókat. Másik problémakör a csatlakozófelület csiszolása: az UPC típusú csiszolat magátmérőnél teljesen sík, míg az APC csiszolat ezzel szemben,  $\sim 8^\circ$ -os ferde irányú csiszolást jelent. A végek fizikailag sem kompatibilisek egymással, így a csatlakozás sohasem lesz tökéletes, a jelátvitel pedig ezáltal nem lesz megfelelő, sőt, a két csatlakozó használhatatlanná válását is kockáztatjuk.

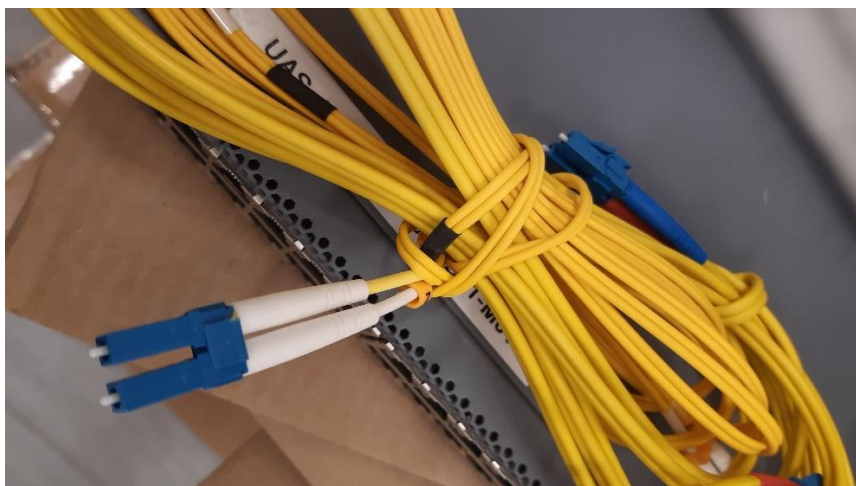
*21. ábra: Különösen rossz módon tárolt optikai patch kábel*

Az optikai kifejtőpanelek telepítésénél, annak és komponenseinek szakszerű, a gyártó által előírt formában történő megválasztásával, a szálkifejtés során a hajlítási sugár értékének betartásával, a panelben található kötőkazettában elhelyezett hegesztések épségének biztosításával, illetve a csatlakozók és patch kábelek használat előtti tisztításával és ellenőrzésével elejét vehetjük a telepített rendszerben fellépő hibatényezők kialakulásának. Fontos a teljes optikai channel, azaz a hozzá tartozó patch kábelek kifogástalanságának őrzése (száltörés-mentes tárolás, lezáró kupakok alkalmazása a szennyeződések és a csatlakozósérülések elkerülésének érdekében).

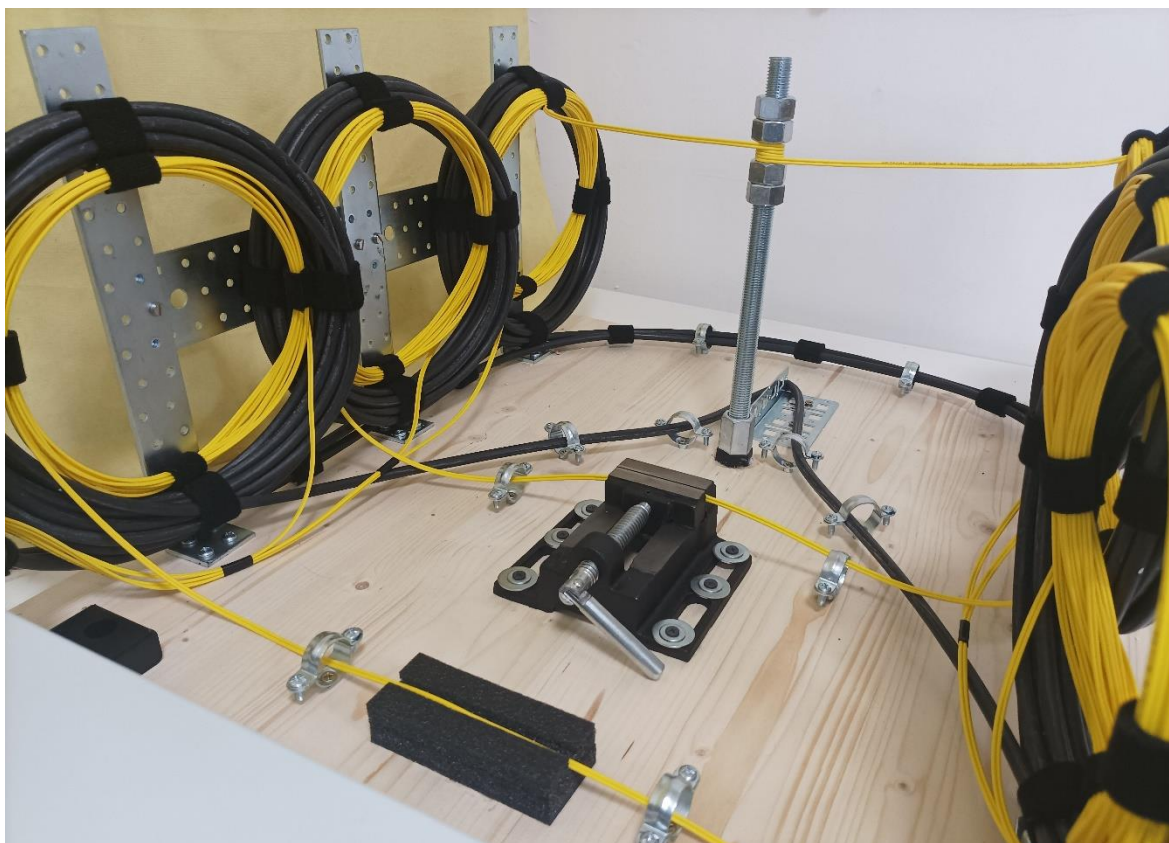
24. ábra: Az elkészült tesztasztal „akadálypályája” a kábelezés számára

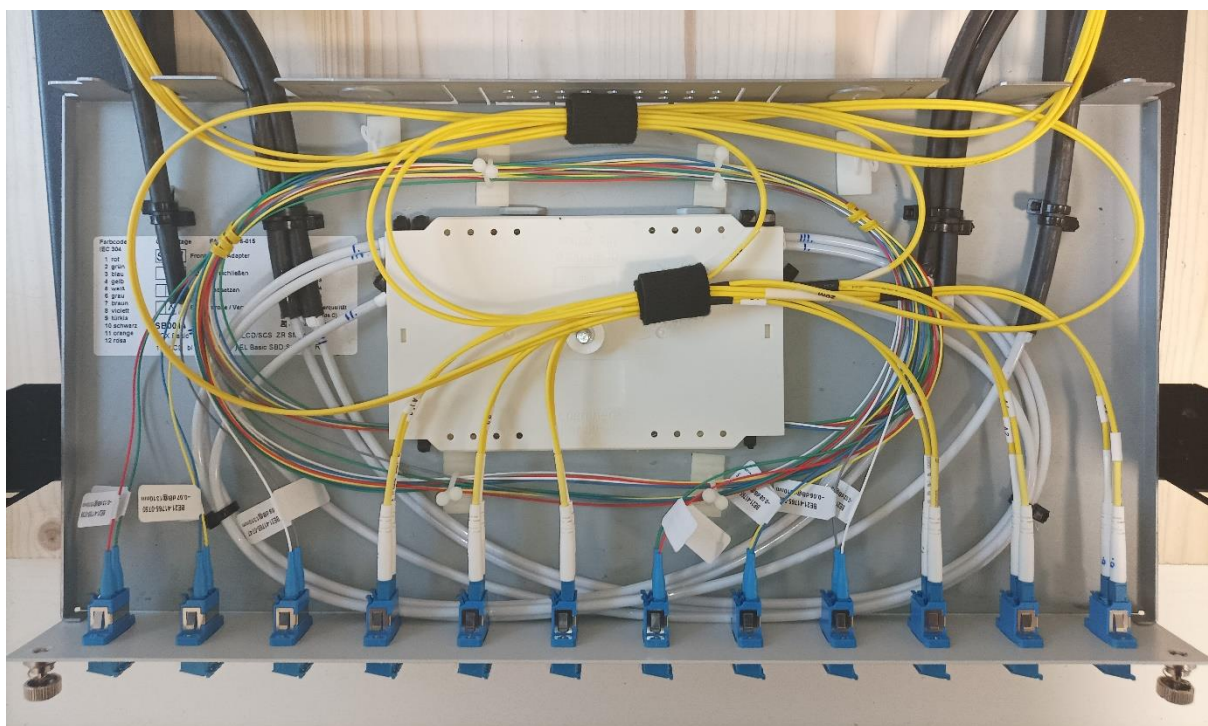
25. ábra: A teszttasztalhoz tartozó, optikai kifejtőpanel belülnézete

A kifejtőpanelen belüli telepítés során is fokozottan ügyeltem ügyelni a tartósságra: biztos, dupla fogatási módok a beérkező kábelek számára, a pászmák leginkább feszültségmentes elvezetése (a megroppanás és a károkozás elkerülése érdekében), illetve a kötéstartó kazetta és fedelének biztos rögzítése. Ezeken felül, elkerültem a kis hajlítási sugár okozta hibajelenségek kialakulását a pigtail- és a panelbe érkező patch kábelek esetében, és a kazettán belüli, csupasz optikai szálak tartalékképzése során egyaránt. Végso lépésekként, a kifejtőpanel a hozzá tartozó takaróelemével lezárásra került, hogy védve legyen a további mechanikai sérülésektől, illetve a porttól, majd ezt követően kerültek felcímkézésre az adapterek, a mérési struktúrának megfelelően.

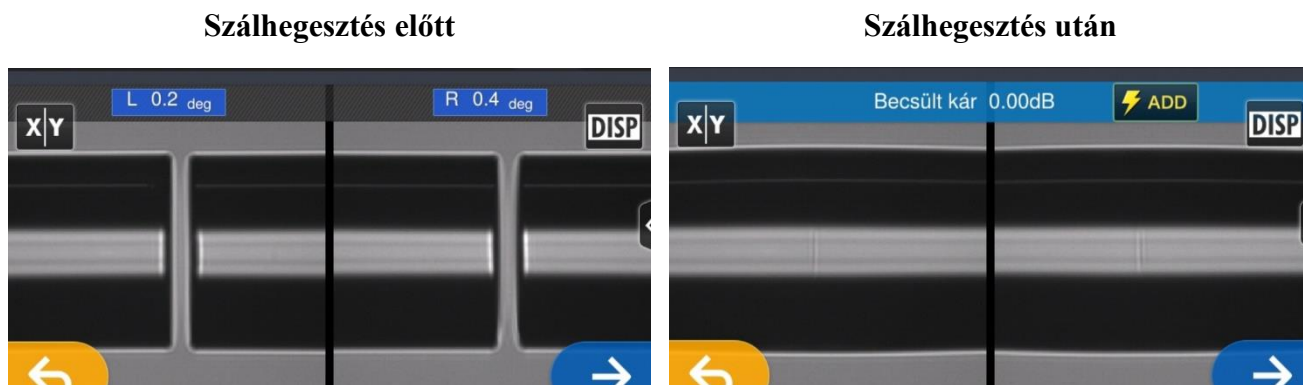
mindkét szálvégen, a magra pozícionálás pontossága. A hegesztés után kivethető a mag magra történő, megfelelő illeszkedése, sem a szálmag, sem pedig a köpeny nem szenvedett károsodást. A köpeny kitüremkedése elhanyagolható, a hegesztés után visszamaradt egy, nem számottevő hegesztési vonal, azonban ez a csillapítási értéken nem ront, mivel csupán refraktív optikai effektus. [2] [3]

26. ábra: Megfelelően hegesztett optikai szál (multimódosú 50/125  $\mu\text{m}$  típus)

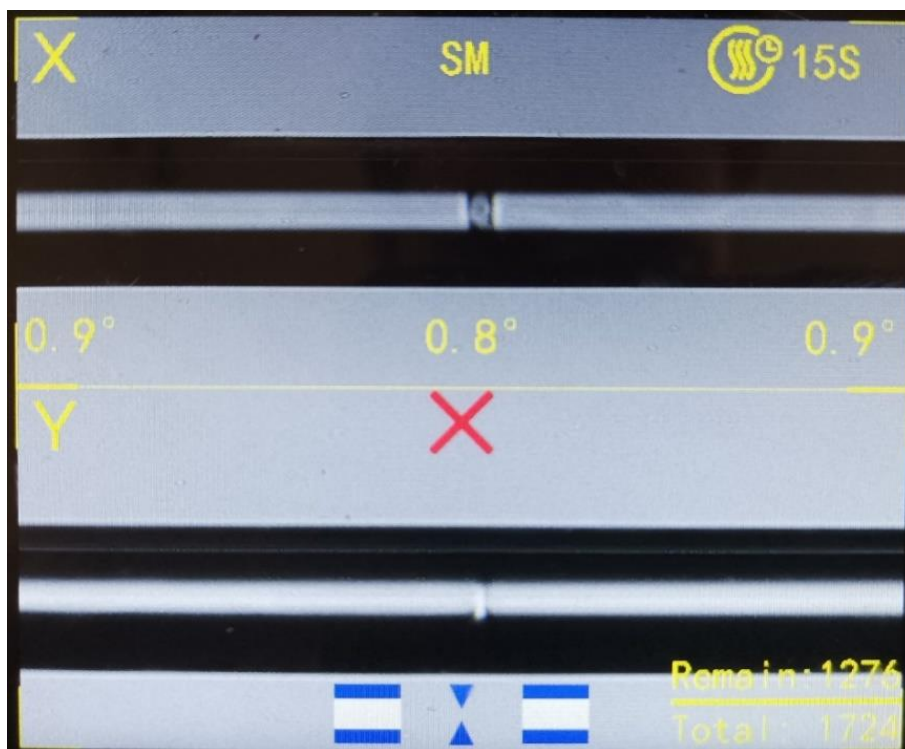
Ettől eltérően, a lenti ábrán látható, a szándékosan hibás hegesztés képe, melyen buborékképződés, és ezáltal a szálmag és az azt burkoló réteg deformációja jelentkezik:

27. ábra: Hibás hegesztés a 3.1/B csatlakozó oldalán

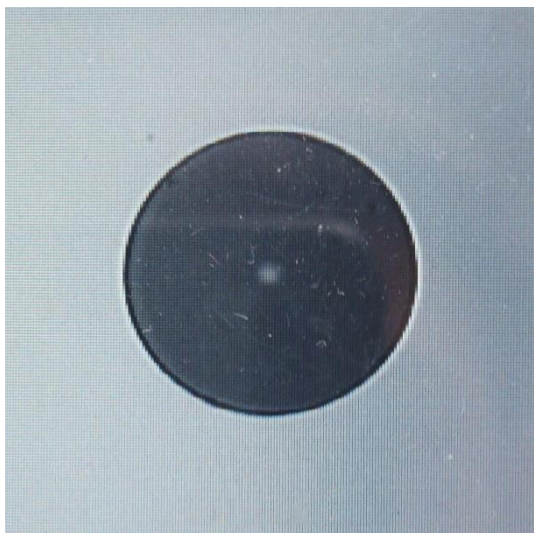
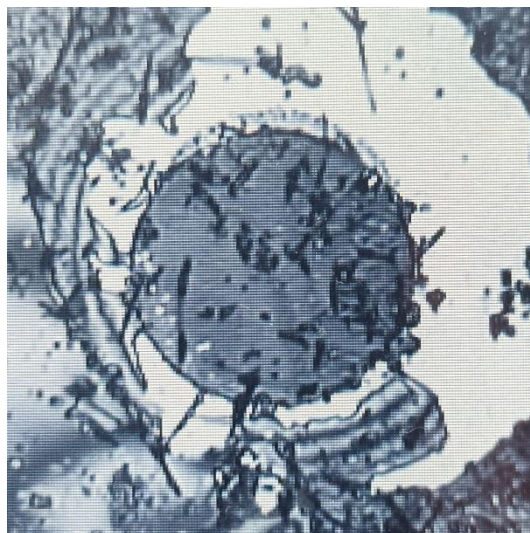
A 3. mérés 3.2/B, azaz a szennyezett felületű csatlakozó optikai szálvizsgáló mikroszkóppal készült képe alább látható. Összehasonlítva egy tiszta csatlakozó képével, amelyen a szálmag is könnyedén kivehető, ennél karcolásokat, port és zsíros, szálmagot takaró foltokat lelhetünk fel, amelyek felelősek a szándékosan beiktatott, mérési hibajelenségért. Minden más esetben, az összes csatlakozó felülete többszöri tisztításra került, speciális száltisztító pálcá segítségével.

28. ábra: Tiszta csatlakozó

29. ábra: Szennyezett 3.2/B csatlakozó

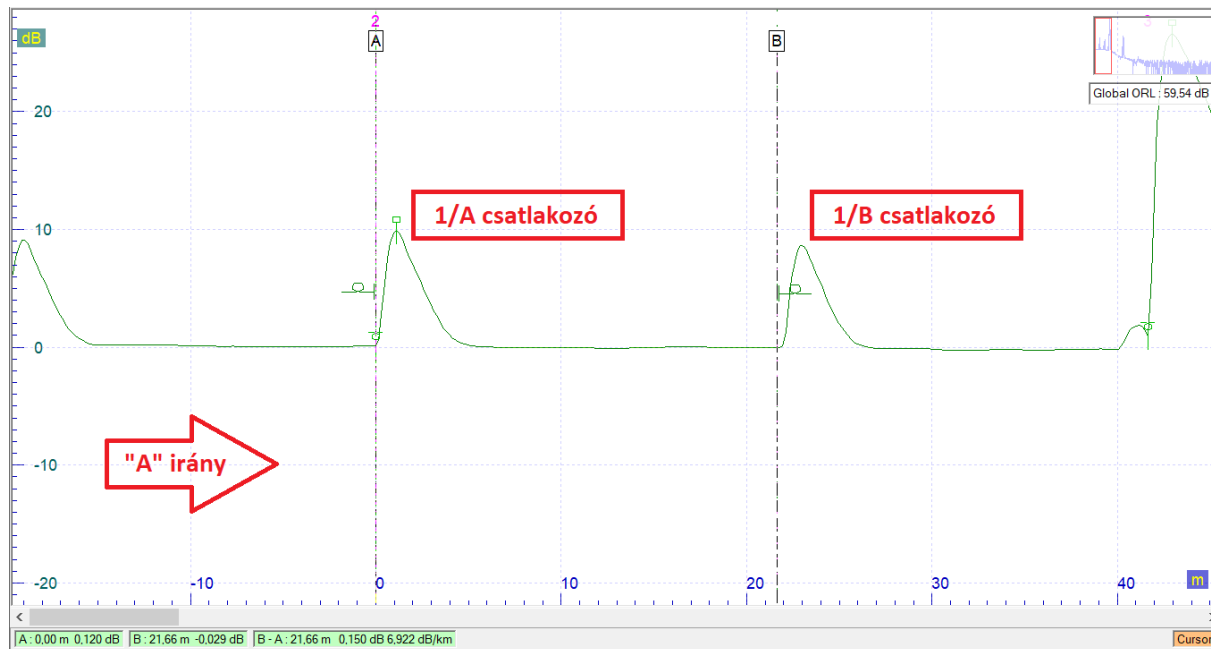
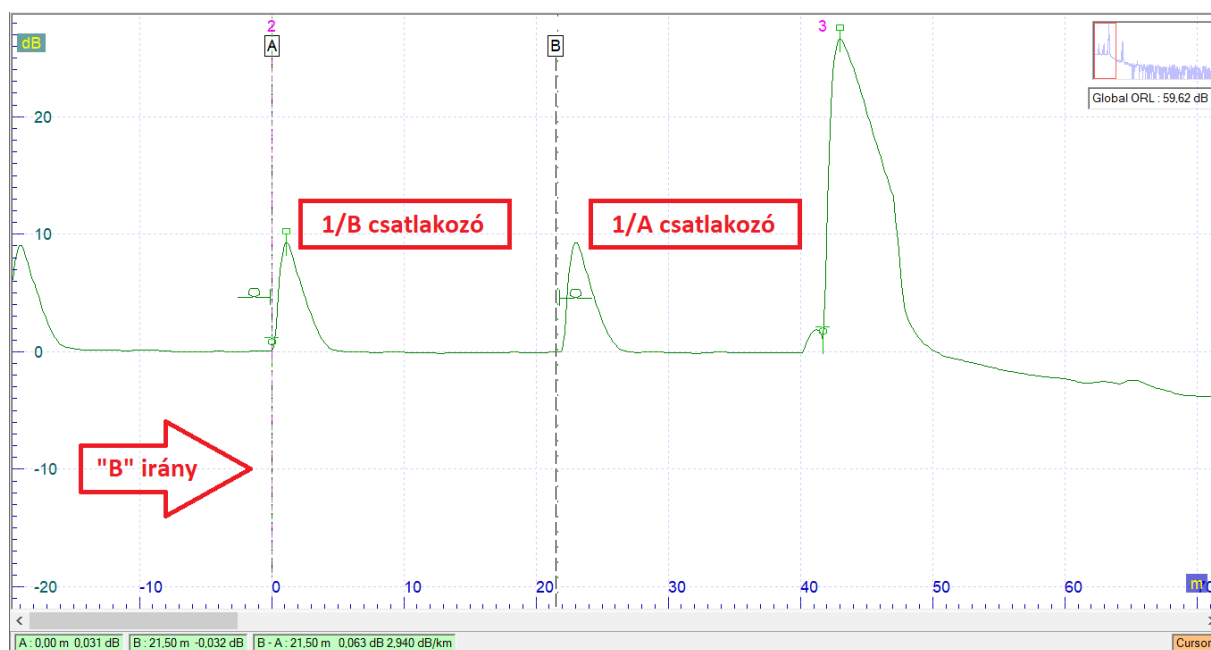
30. ábra: „A” (fent) és „B” (lent) irányból kapott OTDR mérési grafikon

A mérések kiértékelésének megkezdése előtt, fontos definiálni a már többször említett „A” és „B” irány fogalmát. Ez mindösszesen annyit jelent, hogy az adott optikai szálba, egymás után, mindkét szálvégi csatlakozón keresztül egy-egy mérést végzünk. Tehát, „A” esetben az 1/A csatlakozóba történik az OTDR kimenetének csatlakoztatása, „B” irányban pedig az 1/B csatlakozóba (lásd: 1. mérés OTDR grafikonjain). Csak ezáltal nyerhetők ki valós eredmények az optikai szálon esett csillapítási értékekre, illetve a hibák pontos helyei és karakterei is csak így mutatkoznak meg reálisan. Mindez nem tévesztendő össze, a mérési grafikonon található markerekkel, amelyek szintén „A” és „B” jelölésekkel rendelkeznek, ugyanis ezek csupán a mért szál szakaszértékeinek behatárolására szolgáló jelzések a szoftverben. A további mérésekben ugyanezen metódus alapján jártam el.

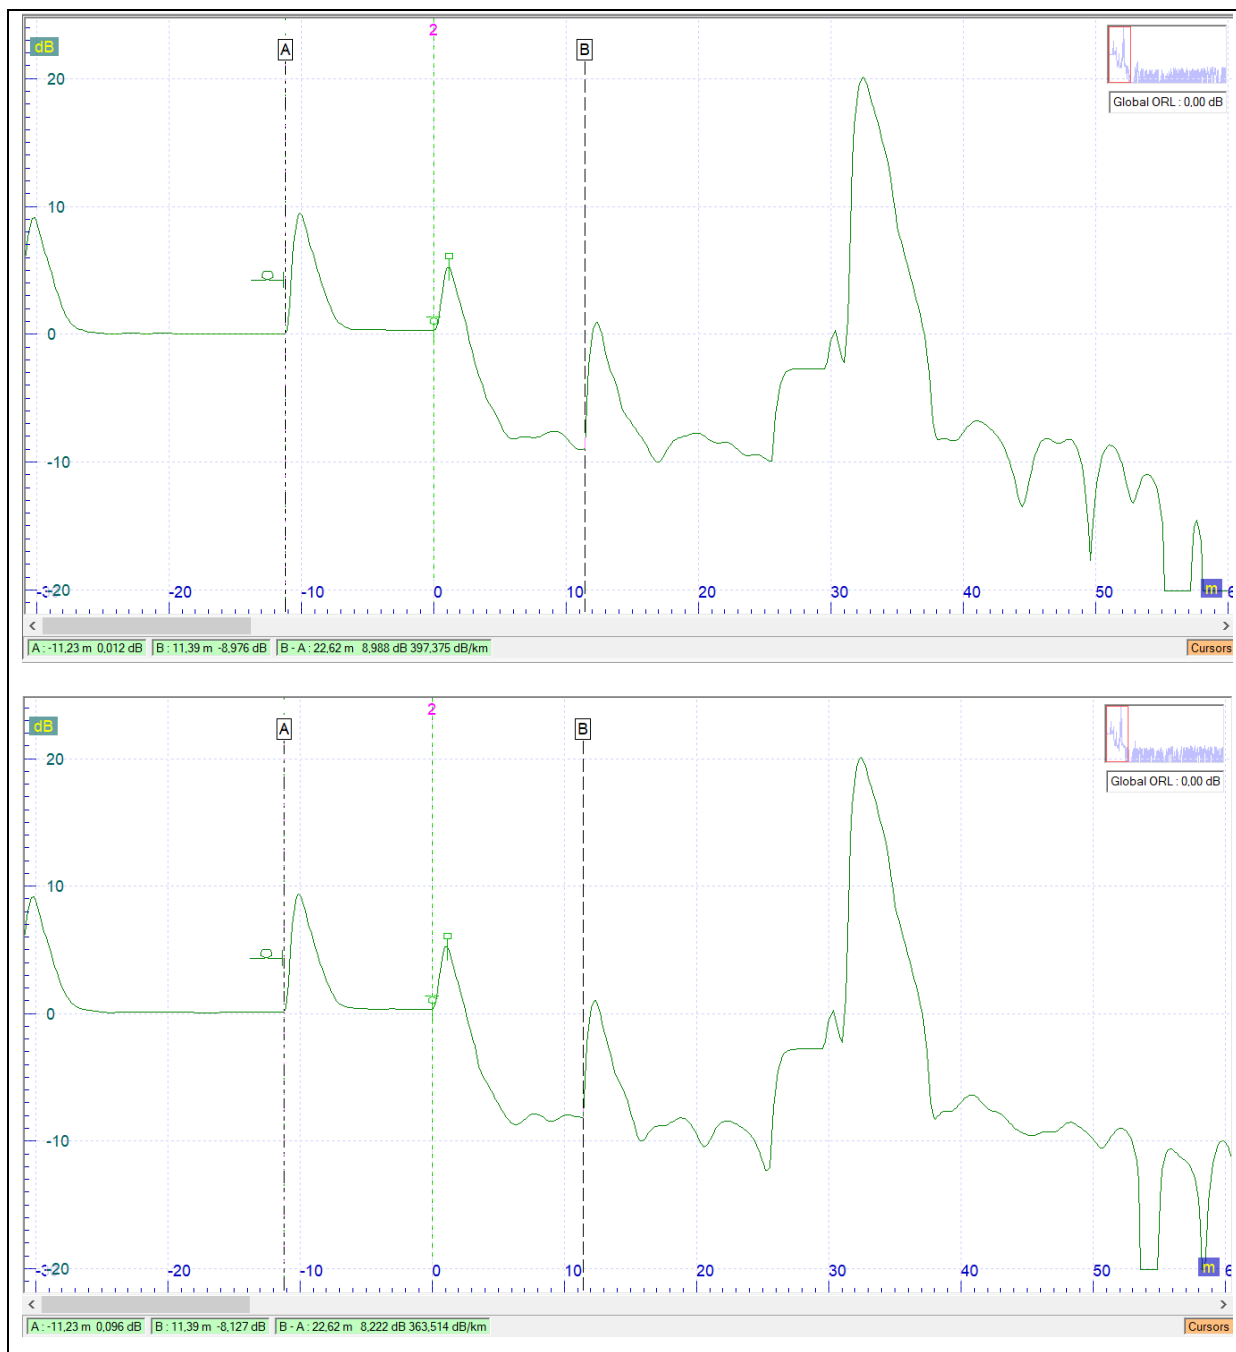
31. ábra: „A” (fent) és „B” (lent) irányból kapott OTDR mérési grafikon

A vizsgált kábelünk éles szögben történő meghajlása folyamán, a mérőimpulzusok jelentős része kilép a szálból a hibahelyen, ezáltal okozva az igazán kiugróan magas csillapítási és lejtési értékeket. A markerek műszerkezelő általi korrekciója, azaz a tényleges mérési nullponthoz történő igazítása után, a megfelelő szálhossz adódik. A hibahely éppen a szál közepén, pontosan az elvárt távolságban található. Jelen esetben ez a fals-nullpont a grafikonon, ugyanis a műszer hibásan, azt a pontot érzékelte a bemeneti csatlakozónak.

A grafikon elvi pontatlanságai nem véletlenek, nem a hibás előfeltételekből vagy beállításokból fakadnak, hanem a hibahely utáni, kivételesen rossz reflexiós tényezőkből. Hiányos és elvesző visszaverődési adatgyűjtés látható, tulajdonképpen „szétesik” a grafikon vége – a túl kicsi hajlítási szög okán kilépnek, elvesznek és összekeverednek az visszaverődő, dekódolandó impulzusok, amelyekre az OTDR műszer alapvetően támaszkodik. Ez jellegzetesen, zajhoz hasonló képet produkál a problémás terület után, a mindkét irányban történt mérés esetén.

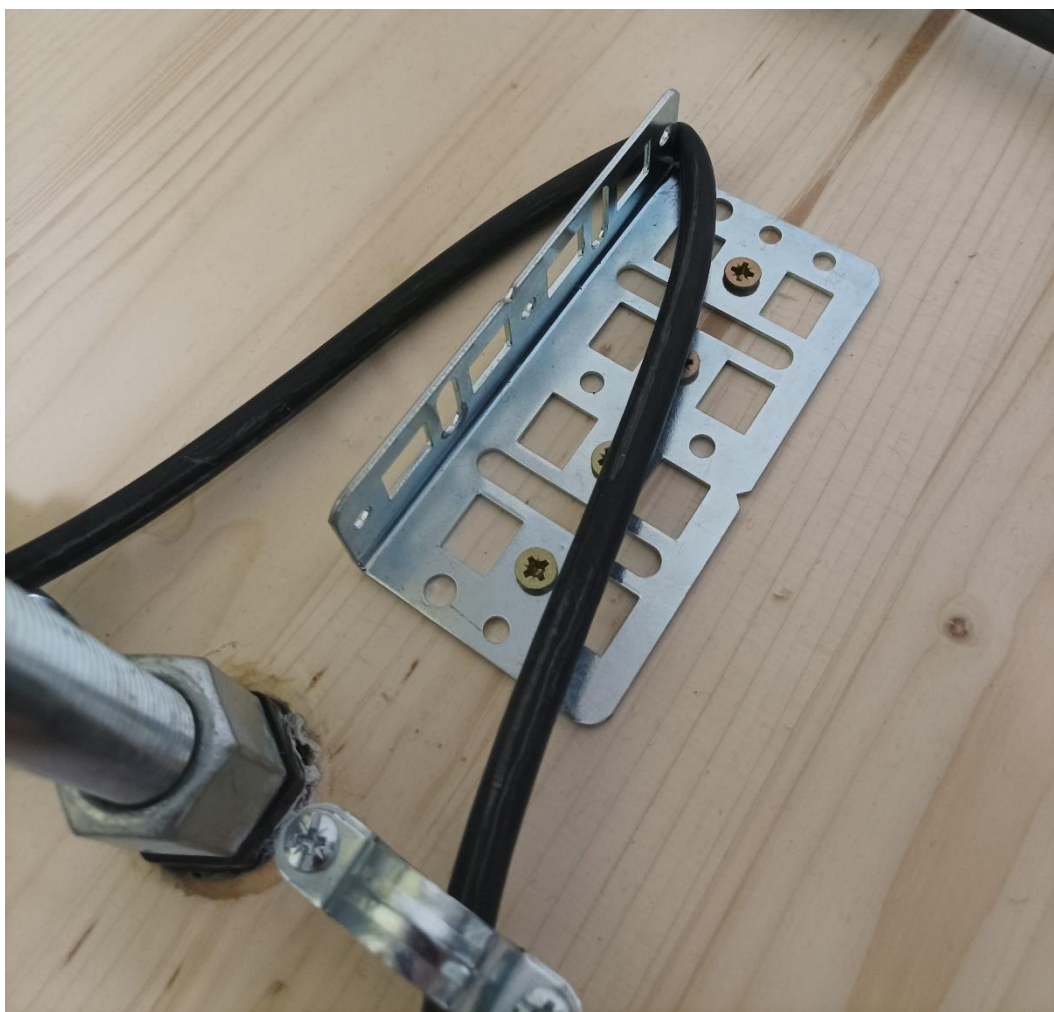
32. ábra: Közeleli kép a kis szögben meghajló, optikai kábelről
