**ORSZÁGOS TUDOMÁNYOS DIÁKKÖRI DOLGOZAT**

# **OPTIKAI KÁBEL TELEPÍTÉSI HIBÁINAK SZIMULÁCIÓS TESZTASZTALA**

**Szerző:** Óhegyi Dávid  
villamosmérnök BSc. szak, IV. évf.

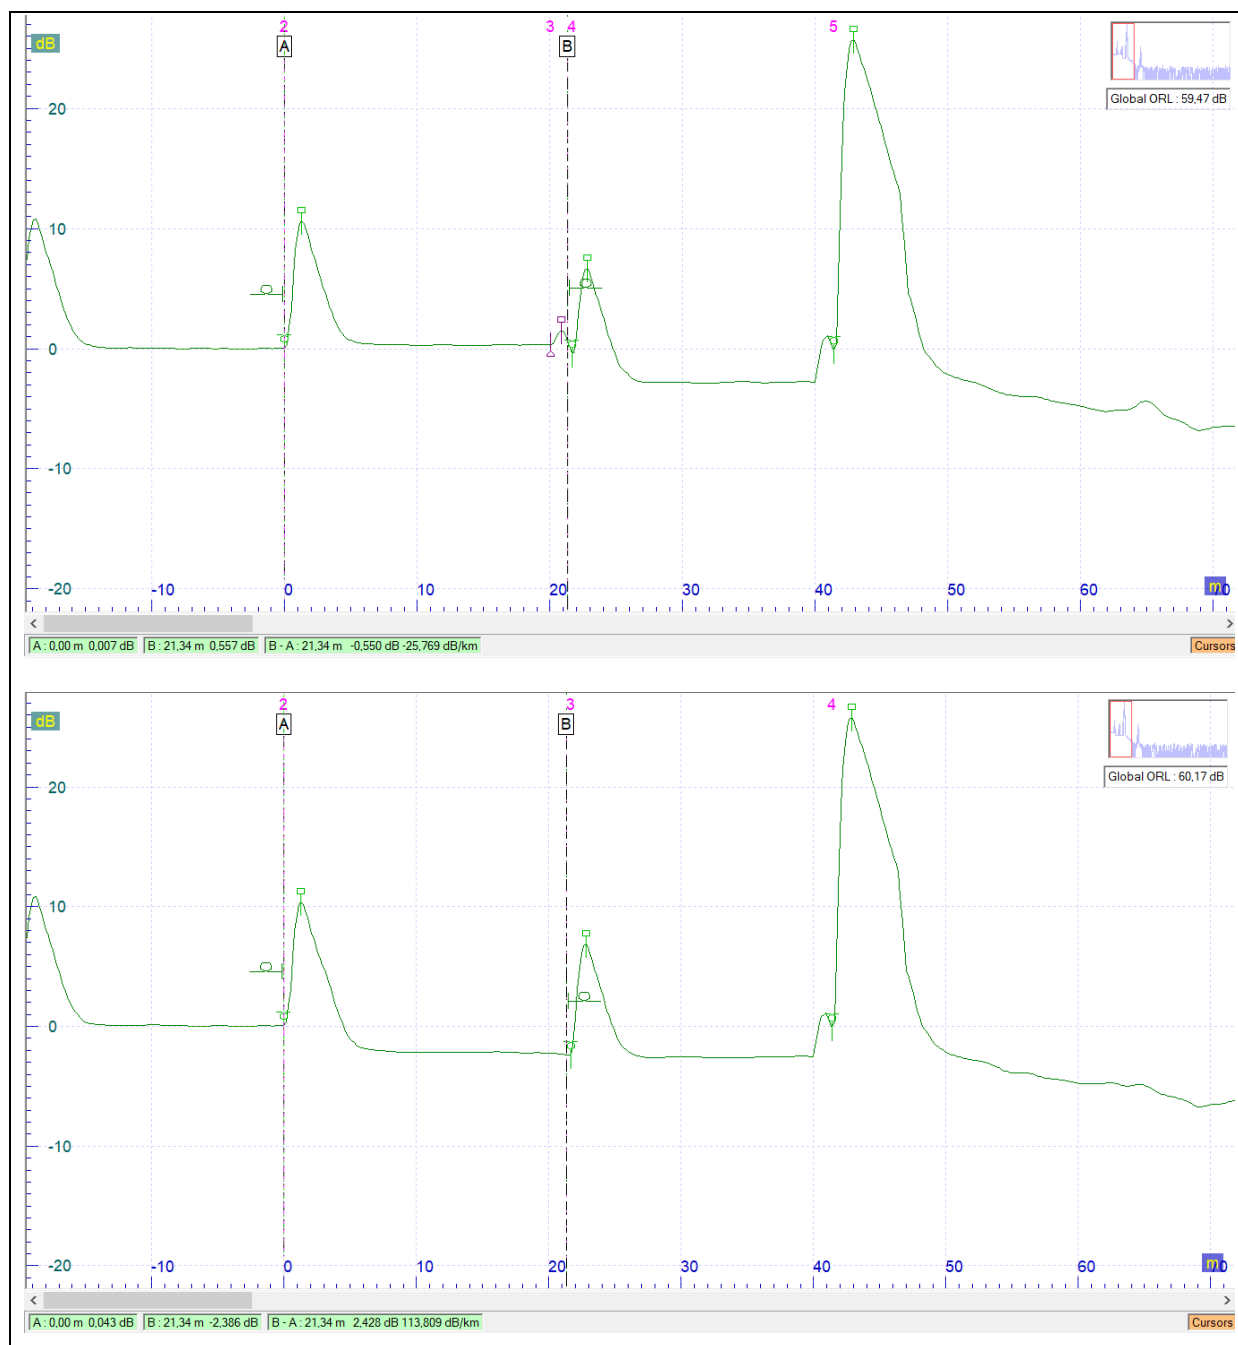
33. ábra: „A” (fent) és „B” (lent) irányból kapott OTDR mérési grafikon

Az „A” irányból indítva a mérési procedúrát, a grafikonról megállapítható, hogy a vizsgált szálhosszon a csillapítás és lejtés értéke általánosan véve, nem jelentős. Ennek ellenére, a markerek segítségével leolvasható értékek mégis, mintha „erősítést” jeleznének, amely aktív alkatrész közbeiktatása nélkül, fizikai tényezők okán, lehetetlen. Ebben az esetben, a túlvégi csatlakozó közelében megjelenő reflexiós érték tehető felelőssé: egy relatívan jelentős reflexiós anomáliát tapasztalunk, közvetlenül a csatlakozó előtt, amely torzítja a mérést. Pontosan itt található a hibás szálhegesztés. A csillapítás ezen pont után számottevővé válik, amelyet az utótételszáli szakaszon vehetünk észre.

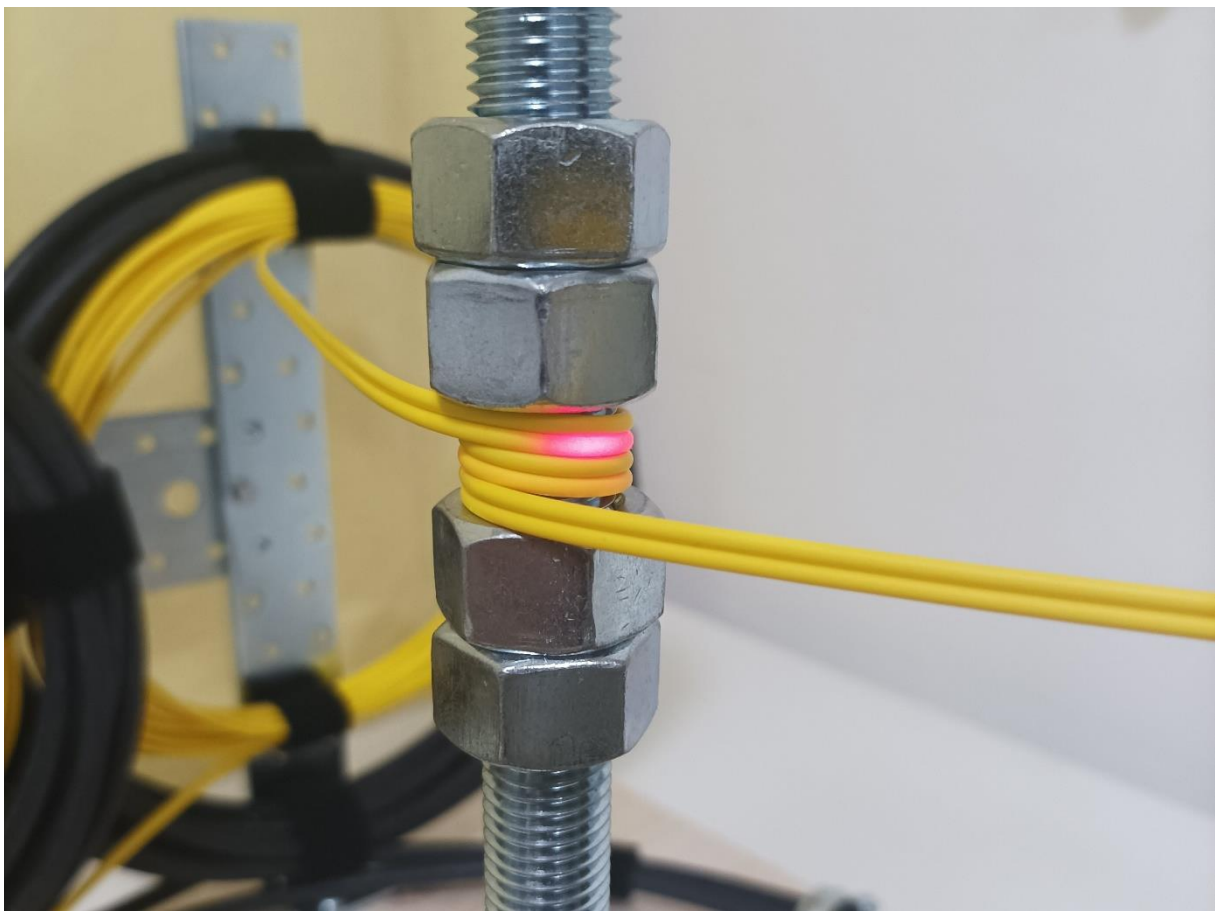
VFL eszköz segítségével szemléletessé válik, ahogy a látható lézerfény részben, ténylegesen kilép a szálból, vörösen átvilágítva a kábel köpenyén:

*36. ábra: Az áthurkolt optikai kábelből kilépő, látható lézerfény*

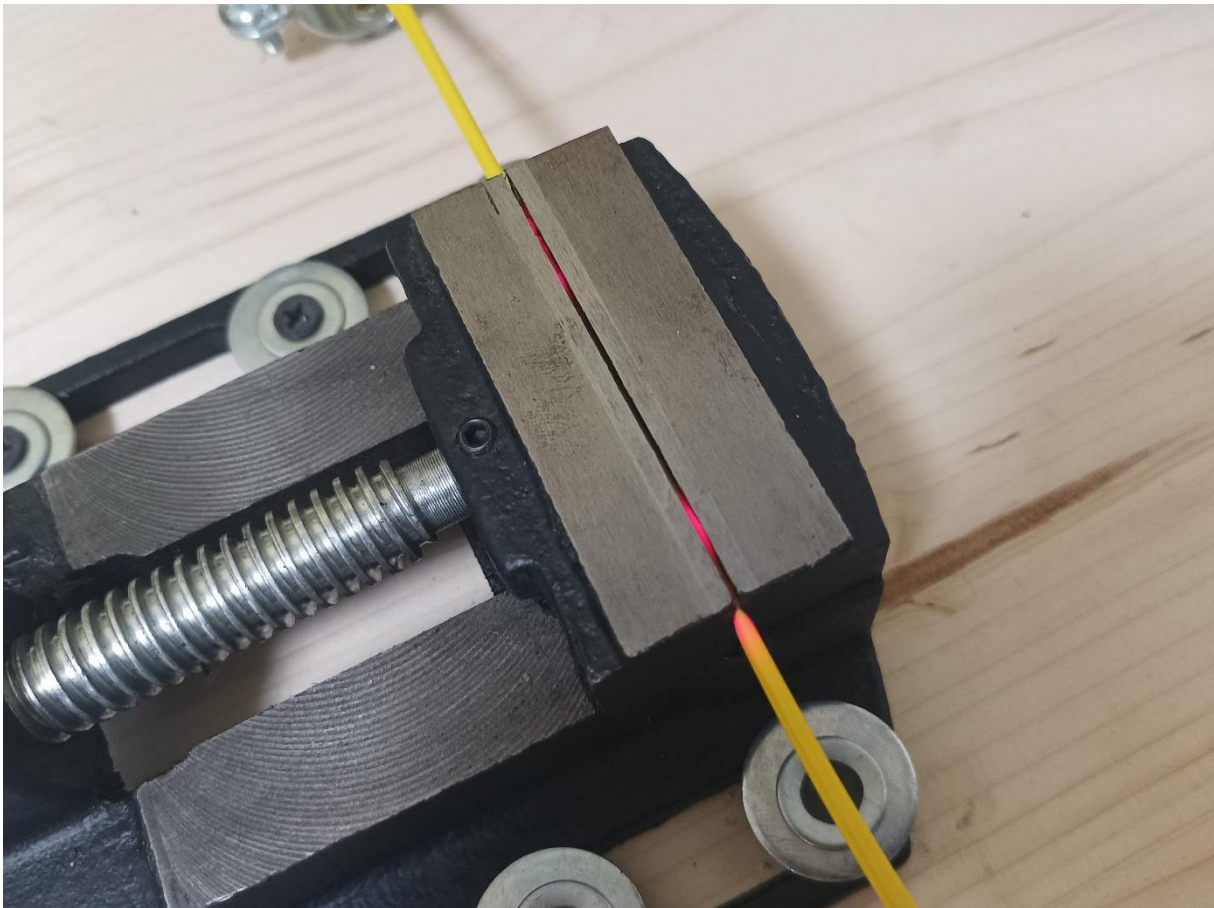
A vizuális hibakereső használatakor vörös derengés látható azon a pár centiméter hosszúságú szakaszon, ahol a patch kábel a gépsatu általi nyomásnak van kitéve. A kilépő lézerfény intenzitása csekélyebb, mint az előző esetben, tehát megállapítható, hogy korrelál a grafikonokról leolvasható csillapítási értékekkel, ha összehasonlítjuk a 4. mérésben fellépő esettel.

*38. ábra: Mechanikai nyomásnak kitett optikai kábelből kilépő, látható lézerfény*

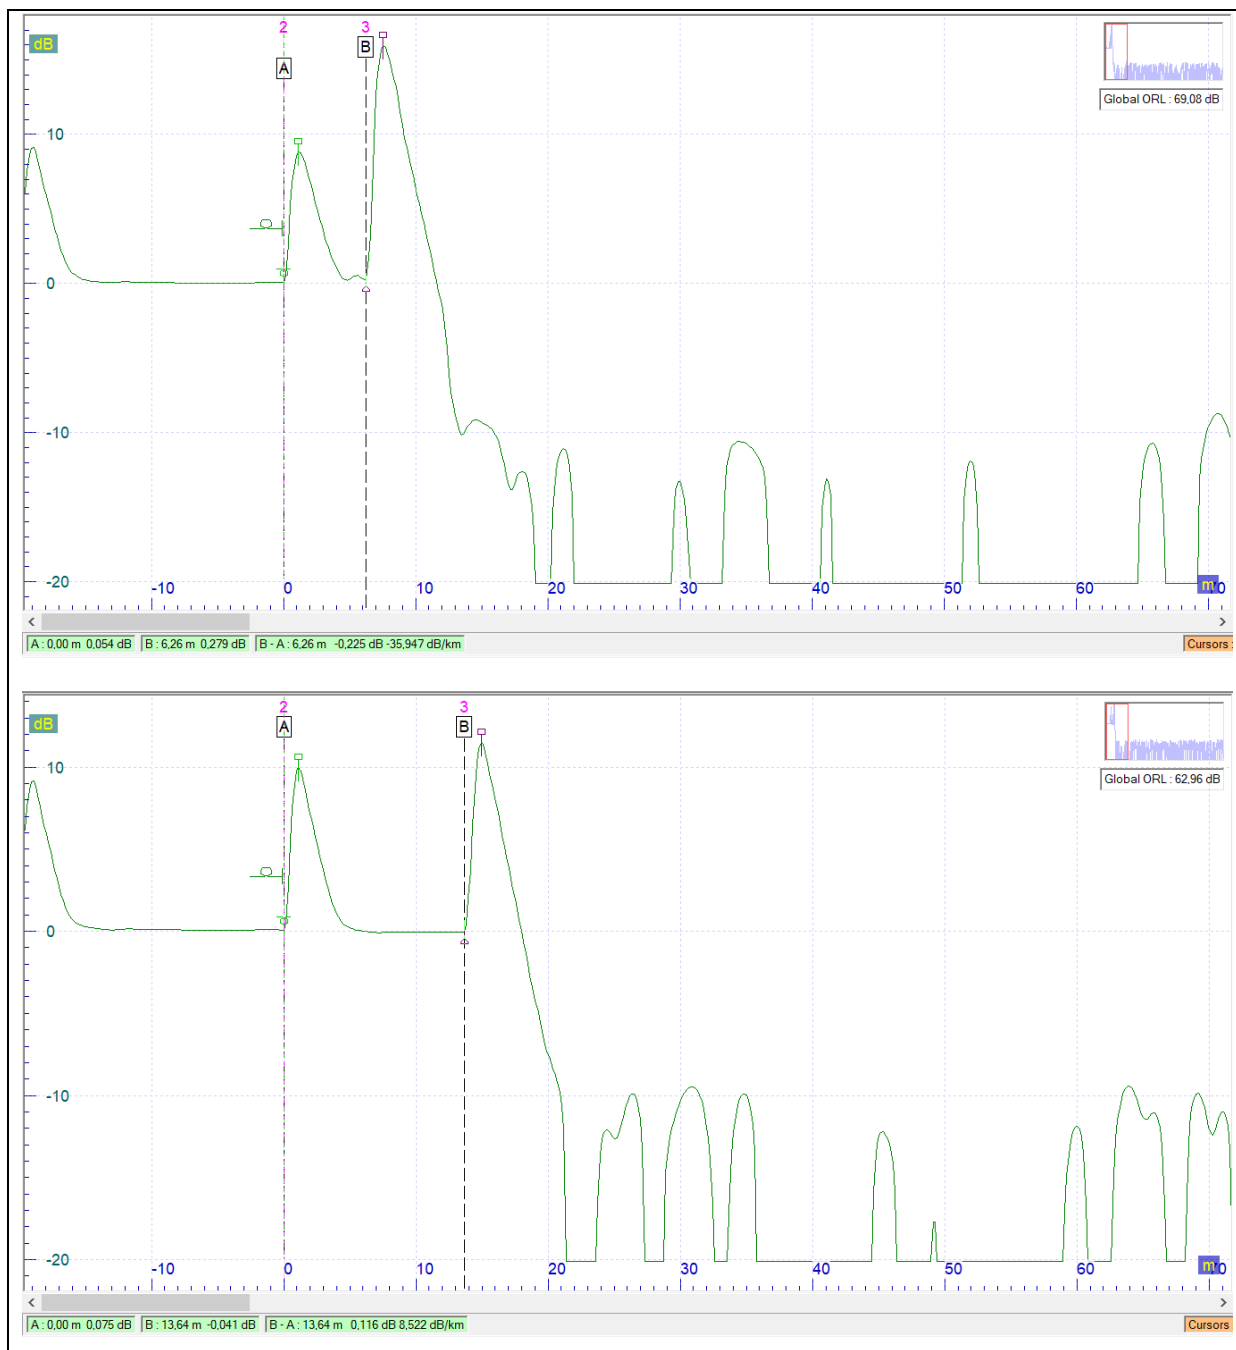
39. ábra: „A” (fent) és „B” (lent) irányból kapott OTDR mérési grafikon

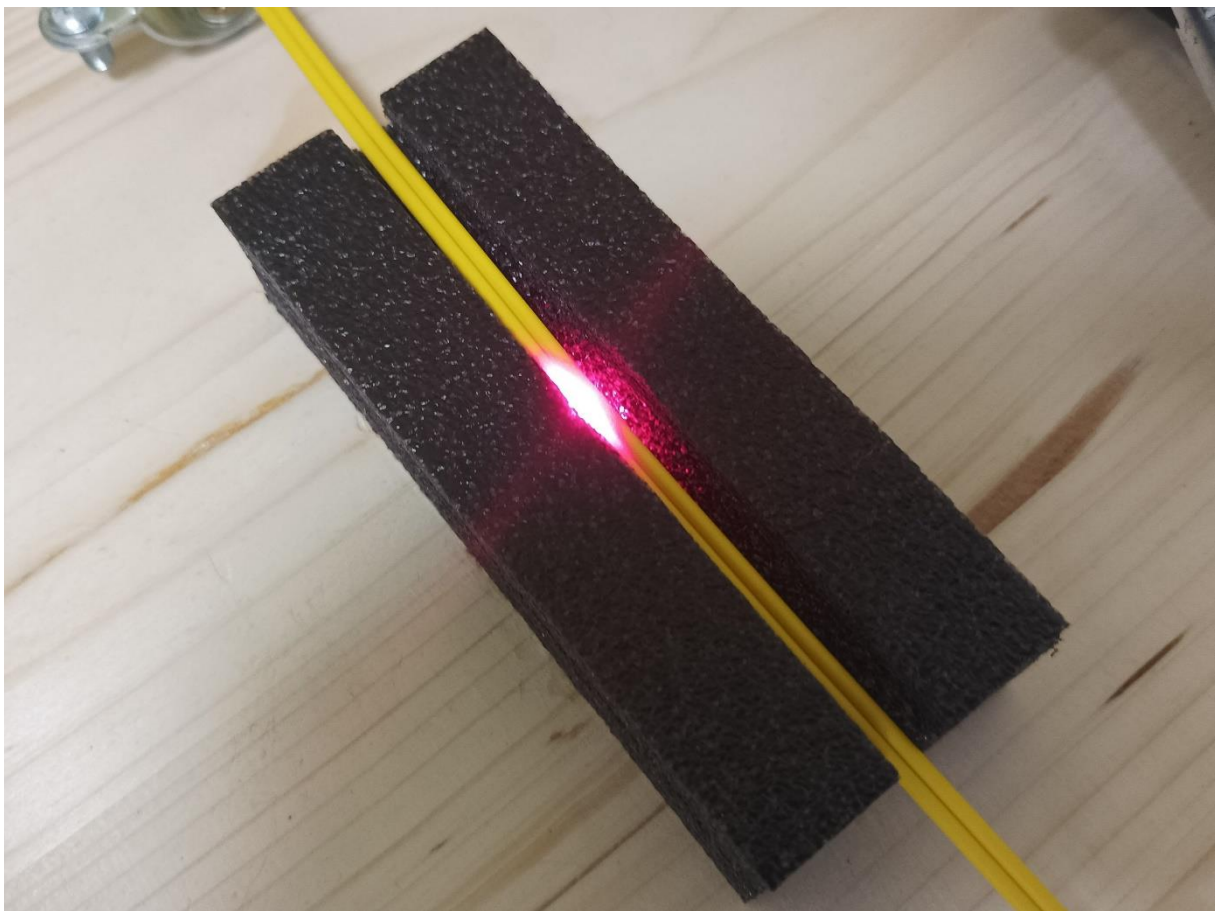
A VFL tesztelés során a lézerfény maximális intenzitással lép ki azon a ponton, ahol a száltörés található:

*40. ábra: Szálmagjában megtört optikai kábelből kilépő, látható lézerfény*
