Nemzeti Közszolgálati Egyetem  
Víztudományi Kar  
Területi Vízgazdálkodási Tanszék  
Tudományos Diákköri Dolgozat

## **A Tisza folyó talajvíz-megcsapoló képességének vizsgálata a vezsenyi kanyarban numerikus modellezéssel**

**2023**

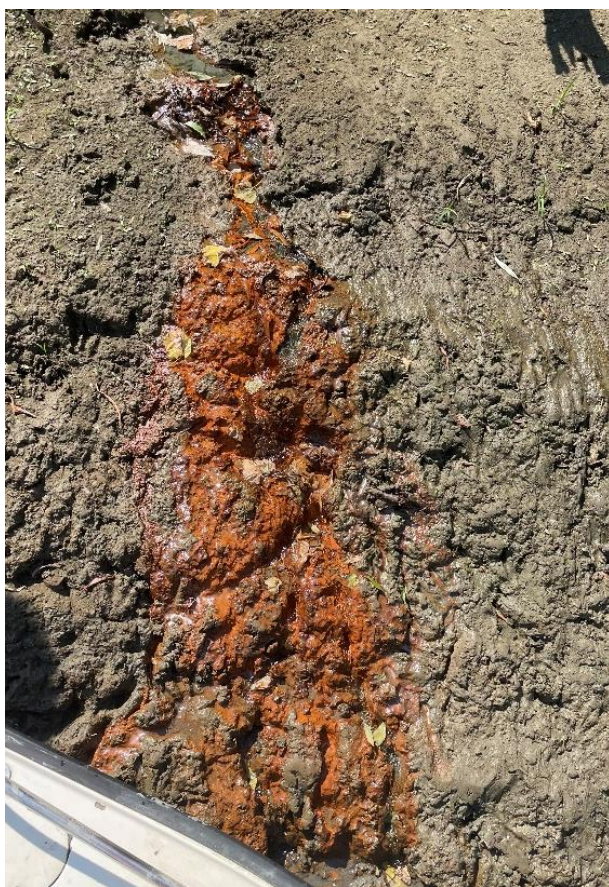
**1. ábra: Talajvíz hozzáfolyás a Tisza 311,6 fkm-es szelvényében (Saját felvétel, 2022. 07. 05.)**

A terepi bejárásra két hónap alatt összesen négy alkalommal került sor, melyek során többek között fényképeket készítettem a felszín alatti, Tiszát tápláló hozzáfolyásokról (1. ábra), melyek helyszínét GPS műszer segítségével be is mértem. A nagyobb hozzáfolyásoknál vízhozamméréseket, valamint vízminta-vételeket végeztem, melyeket laboratóriumi elemzésekhez továbbítottam.

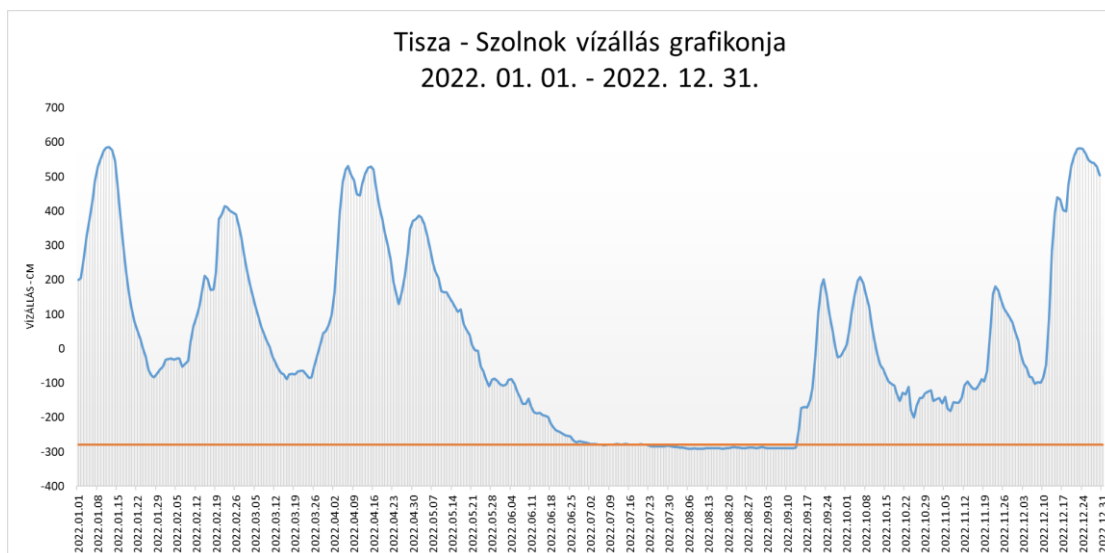
**6. ábra: Vízállások a Tisza Szolnoki szelvényében 2022. január 01 – 2022. december 31. között (Saját szerkesztés, Forrás: KÖTIVIZIG Vízirajzi O.)**

Ha a nyári hónapokat jobban szemügyre veszem, több következtetést is tudok tenni. Egyrészt ebben az időszakban jól látszik a legkisebb vízszint alatti tartós vízállás az egész évhez viszonyítva, melyet egy piros vonallal jelöltem a grafikonon. Jól látható, hogy a június végétől szeptember közepéig terjedő időszakban az LKV szint alatt volt folyamatosan a folyó vízszintje, különösen igaz ez augusztus hónapra. Ezekben a hónapokban a kialakult alacsony vízszintek következményei hatással voltak a mezőgazdasági öntözésre, valamint a szolnoki és környékbeli települések ivóvízellátására is.

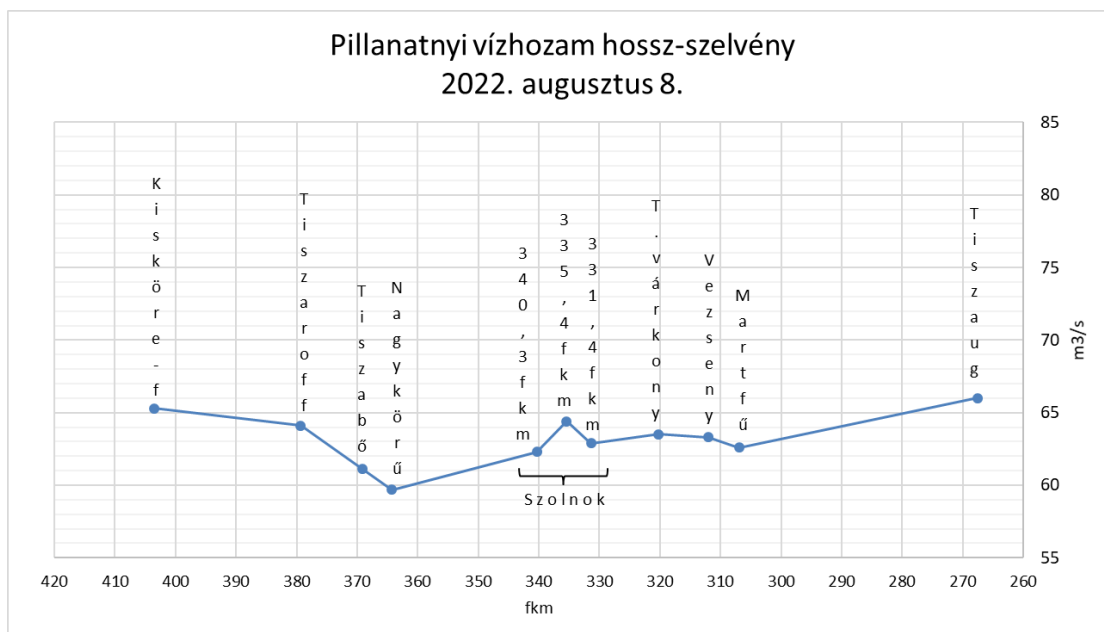
**8. ábra: Vízhozammérési eredmények a Tisza 401,1 - 267,6 fkm között 2022. 08.08-án (Saját szerkesztés, forrás: KÖTIVIZIG Vízrajzi O.)**

Az ábra vízszintes tengelyén a folyamkilométereket ábrázoltam, balról jobbra, folyásirány szerint csökkenő sorrendbe, míg a függőleges tengelyre a kimért vízhozam értékek kerültek feltüntetésre. Látható, hogy a Közép-Tisza térségében a vízhozamok közel azonos tartományban mozognak.

Ennek eredményét a 8. sz. ábra jól szemlélteti:

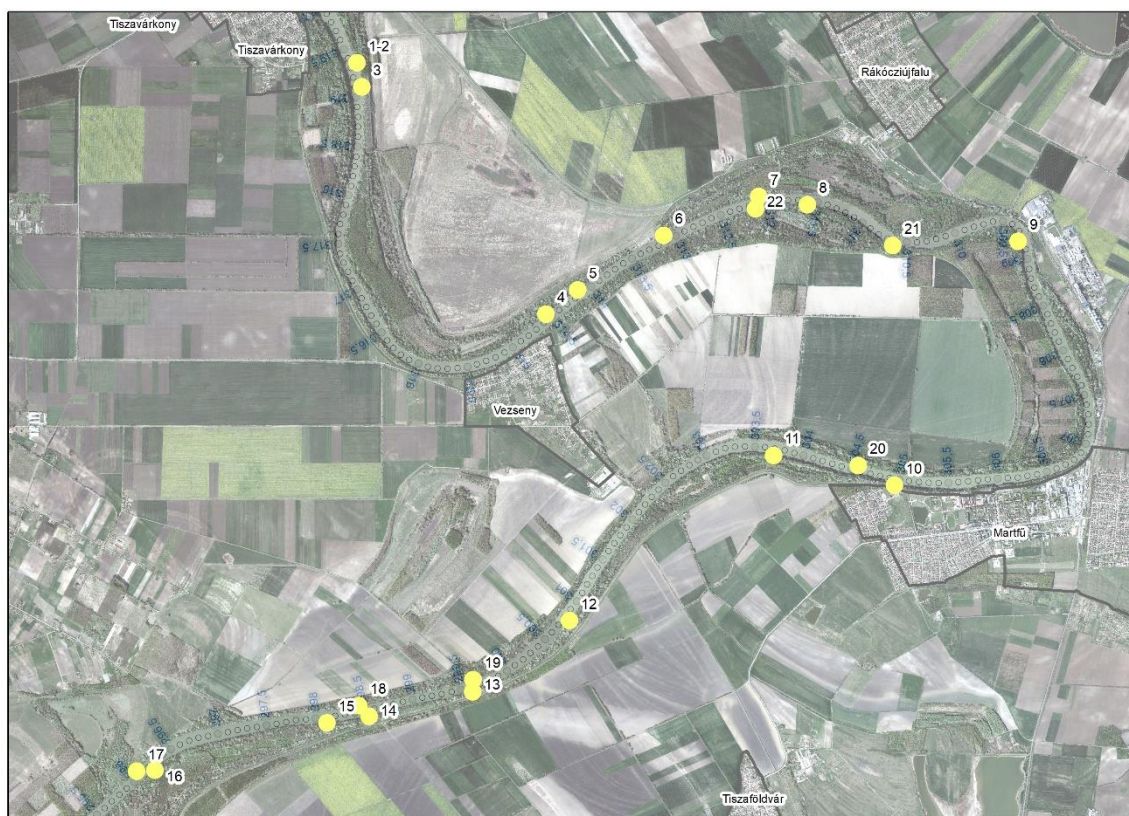
**13. ábra: Mérési helyek a 309,4 és a 296,0 fkm-ek között (Forrás: saját szerkesztés, ArcMap, 2022. 11. 04. Alaptárkép: 2019. MADOP.)**

A koncepcióm az volt, hogy első alkalommal a vizsgált területen bemérjek annyi hozzáfolyást, amennyit csak tudok. A hozzáfolyások elhelyezkedésének szemléltetésére készítettem el ArcGIS-ben a 13. számú ábrán látható térképet.

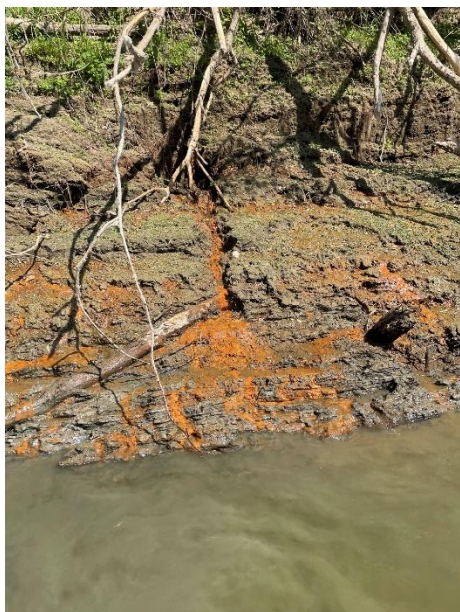
**14. ábra: Ötös számú mintavételi pont  
2022. 07. 05.-én (Saját felvétel)**

Szerencsére sikerült három olyan vízhozammérési helyet is találni, amelyek az első vizsgálatok elvégzése után még közel nyolc hét elteltével is folytak. A már fentebb említett, természet általi terület-visszahódításra az alábbi, 14. és 15. számú képeken láthatunk nagyon szemléletes példát. Ez is az egyik vízhozammérési pont volt, de sajnos a sűrű növényzet miatt már nem volt augusztus végén lehetőség a negyedik vízhozammérésre.

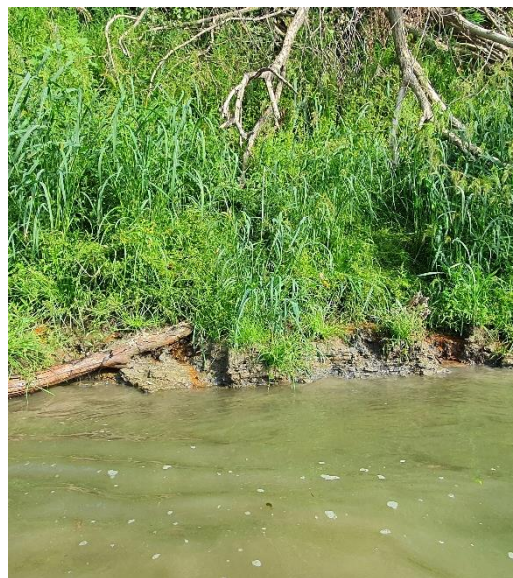
**15. ábra: Ötös számú mintavételi pont 2022.  
08. 31.-én (Saját felvétel)**

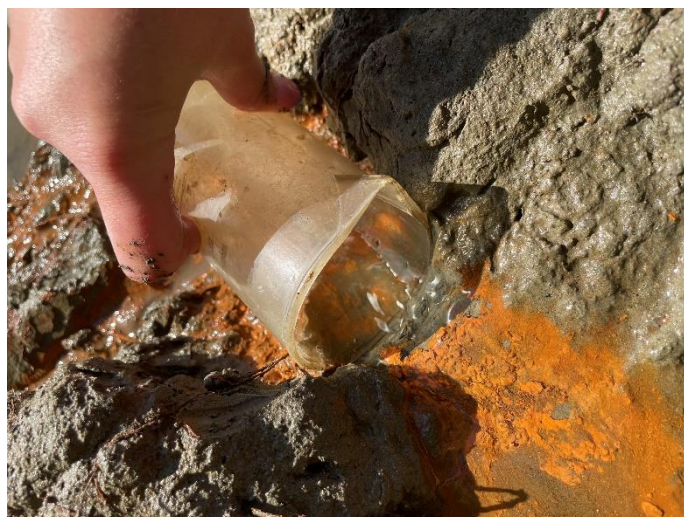
**16. ábra: Vízhozam mérése (Saját felvétel, 2022. 07. 05.)**

A mérés elvégzése előtt a kifolyási „mederben” próbáltam egy olyan keskenyebb árkot keresni (ha ez nem volt, akkor kialakítani), amelybe a köbözésre használt edényt bele tudtam helyezni olyan módon, hogy az tökéletesen illeszkedjen a talajhoz, vagyis se mellette, sem pedig alatta ne tudjon a kifolyó víz elszökni. Egy ilyen pillanatot ábrázol a 16. ábra is.

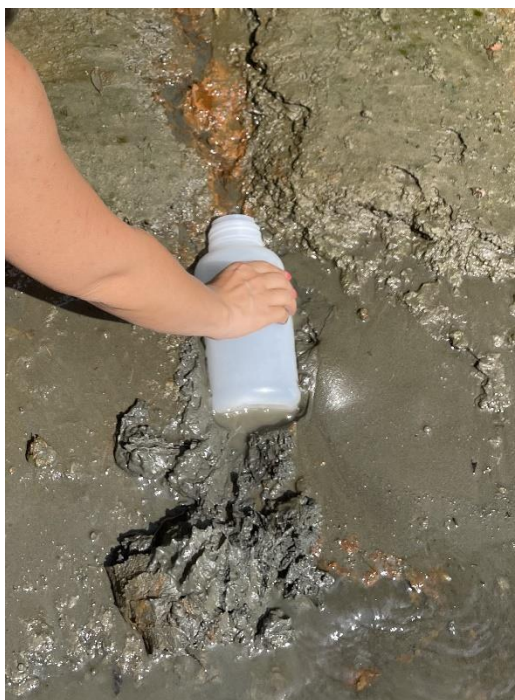
17. ábra: Vízmintavételezés egy felszíni alatti hozzáfolyásból (Saját felvétel, 2022. 07. 05.)

Az első alkalommal öt, a második alkalommal már csak három ilyen mintát adtam le laboratóriumi vizsgálatra. Ennél a három helynél már nem alakítottam ki külön mintavételi helyet, hanem azokat az első alkalommal is megmintáztam, ismert és látogatott jelentősebb kifolyásokból vettem. A laboratórium rövid időn belül rendelkezésemre bocsájtotta az eredményeket.

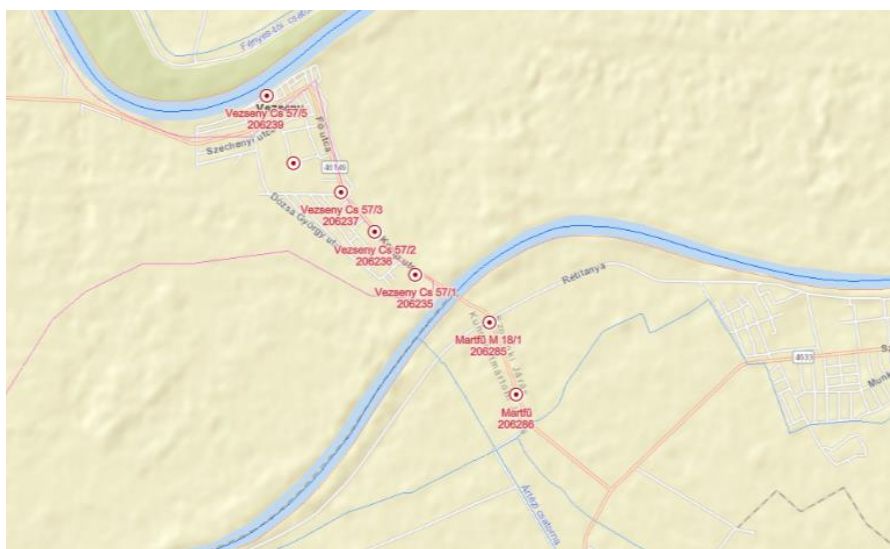
**18. ábra: A vizsgált talajvízkutak elhelyezkedése (Forrás: Vízrajzi Adatrögzítő és Feldolgozó Modul, 2022. november)**

A vezsenyi kanyarban összesen 5 db talajvízszint-figyelő kút van, a kanyarulattól Délre, vagyis a Tisza bal partján további két kút található a Közép-Tisza-vidéki Vízügyi Igazgatóság kezelésében (18. ábra). Ezen kutak elemzését végeztem el a 2022. évre vonatkoztatva.

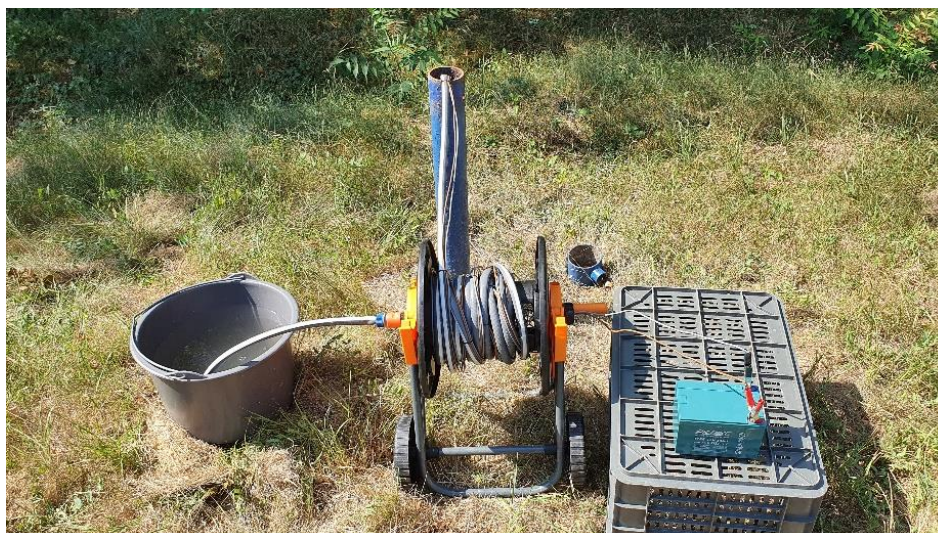
**28. ábra: Vízmintavétel folyamata talajkútból (Saját felvétel, 2022. 07. 05.)**

A mintavétel során (28. ábra) mobil szivattyút engedtünk le a kútba, mely segítségével néhány perces üzemelést követően a felszíni vízminta gyűjtéséhez használt műanyag mintavevő flakonnal megegyező típusú edénybe került a kútból kitermelt víz is.
