**Budapesti Műszaki és Gazdaságtudományi Egyetem  
Építőmérnöki Kar**

# **SZÉCHENYI LÁNCHÍD LÁNCCLEMEZEK KORRÓZIÓS ÁLLAPOTÁNAK IDŐBELI VIZSGÁLATA**

**TDK DOLGOZAT**

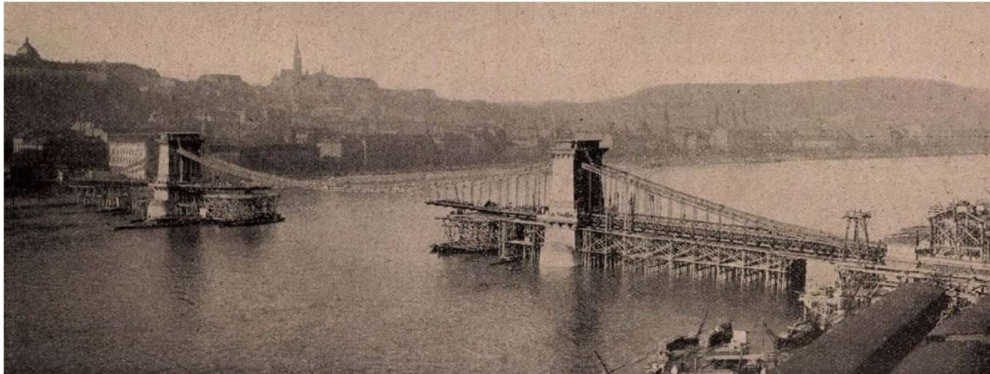
*2. ábra: A Lánchíd átépítése 1913-15 között [2]*

A Széchenyi lánchíd első átépítésére 1913-15. között került sor, ekkor a régi lánclemezeket újakra cserélték, és rácsos merevítőtartót építettek a hídba. A *2. ábra* az átépítés egyik fázisát szemlélteti. A csomópontokba befutó lánclemezek száma is változott: az egyik oldalon 12 db, a másik oldalon 11 db 29 mm vastagságú, míg a lánckötegek két szélén egy-egy 17 mm vastagságú lánclemezt építettek be [4]. Ezek a lánclemezek 7,2 m hosszúak és 380 mm magasak.
