BUDAPEST MŰSZAKI ÉS GAZDASÁGTUDOMÁNYI EGYETEM

## Légszennyezés hatására bekövetkező kémiai változások mészkeő falazatokon

Szerző: Titz Virág

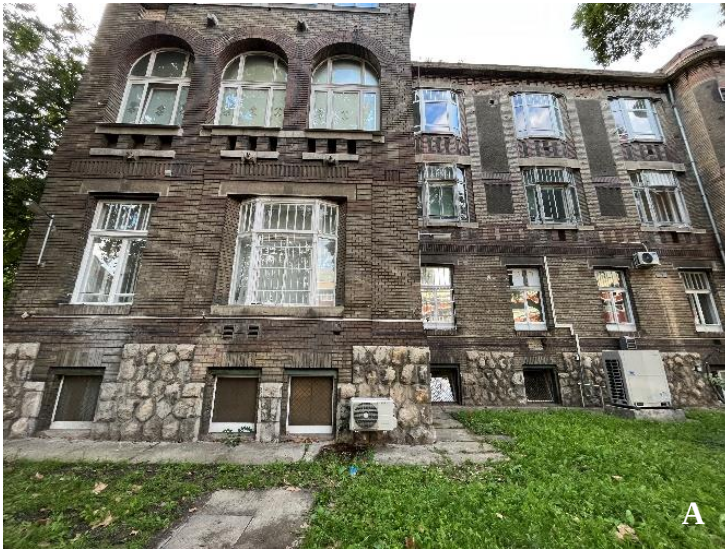
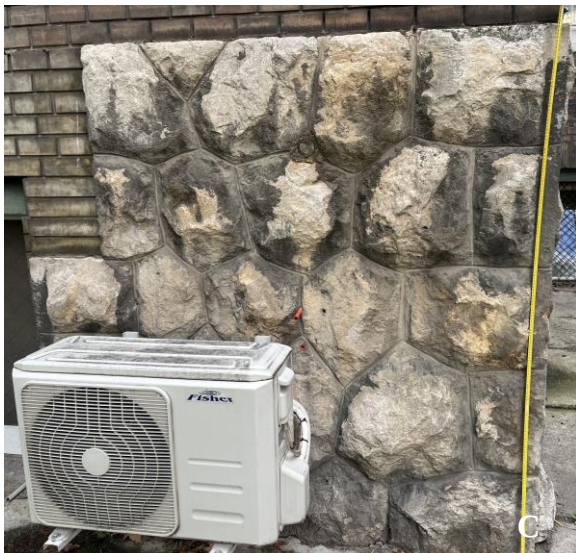
34. ábra: Semmelweis Orvostudományi Egyetem I. sz. Sebészeti Klinika épülete (Üllői út 26.) (A, B), a kijelölt mészkő falazat (C), mintavételi pontok sematikus rajzon ábrázolva (D)

Az első mintát S1-es jelöléssel láttam el, amit a földtől mérve 75 cm-es magasságban vettem egy nagyobb kőzetelemről, amit sík kéreg borított (34. ábra). A minta egy majdnem 20 cm-es darab volt, amit vésővel könnyedén le lehetett szedni az alapkőzetről (35. ábra).

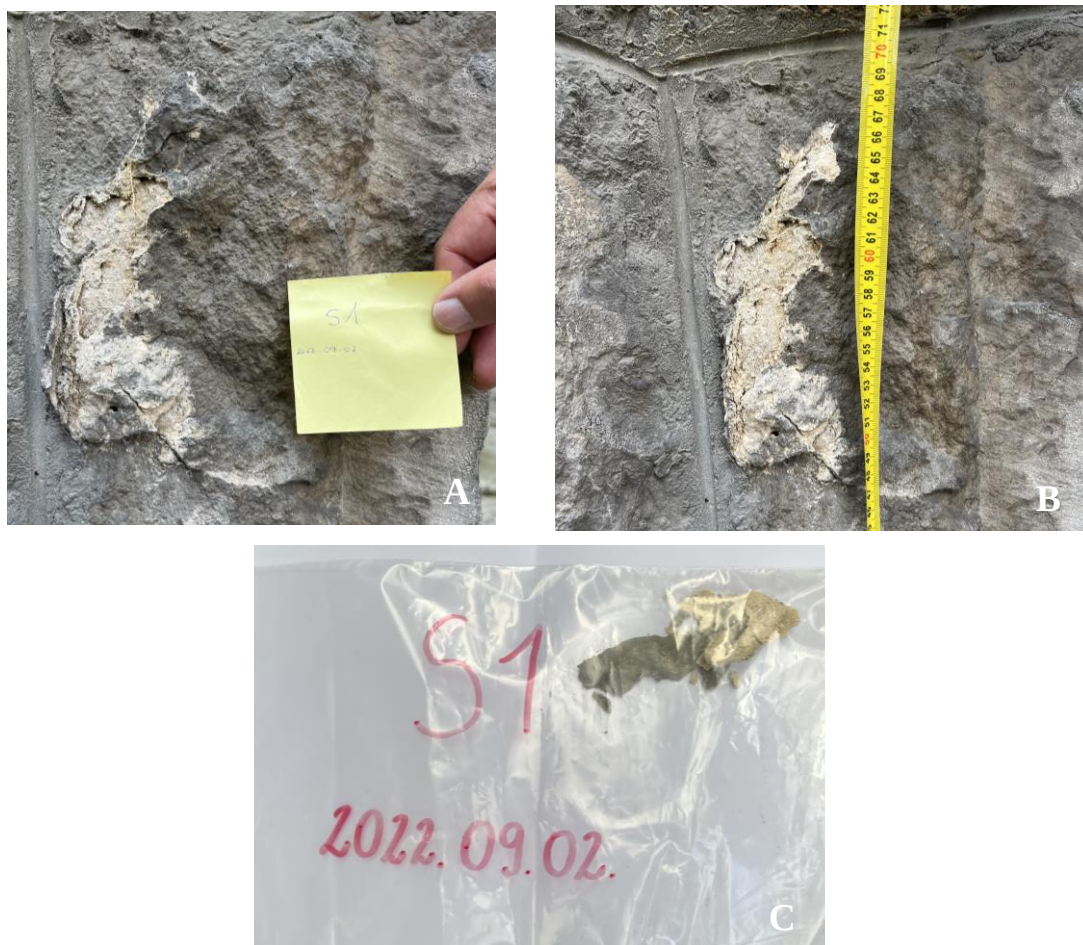
35. ábra: Semmelweis Orvostudományi Egyetem I. sz. Sebészeti Klinika épületén megjelenő fekete kéreg mintázata (A), S1 minta gyűjtésének ehlyszíne (B), az S1 gyűjtött minta (C)

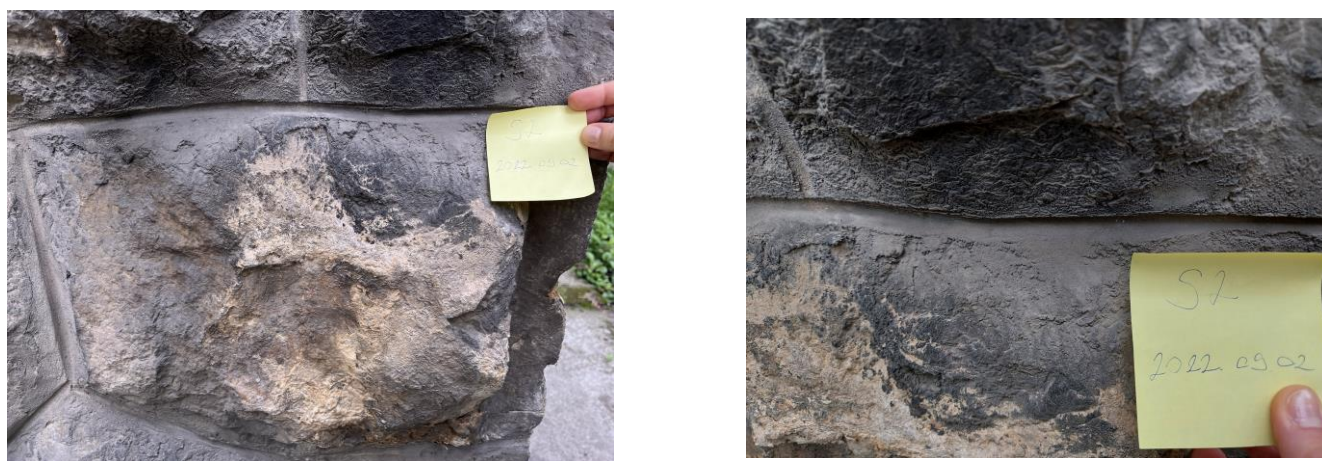
36. ábra: S2 minta gyűjtésének helyszíne

A mintavételeim során igyekeztem arra is ügyelni, hogy a mészkő elemek közti fugát se hagyjam figyelmen kívül, hiszen ezeken a helyeken tökéletesen meg tud ülni a finom szállópor. Így az S2-es jelölésű mintámat az S1-es kőzetem felett lévő mészkő darab tetejéről, a fugából szedtem 112 cm-es magasságban. Ebben az esetben a mintavételt egy kefe segítségével végeztem (36. ábra)

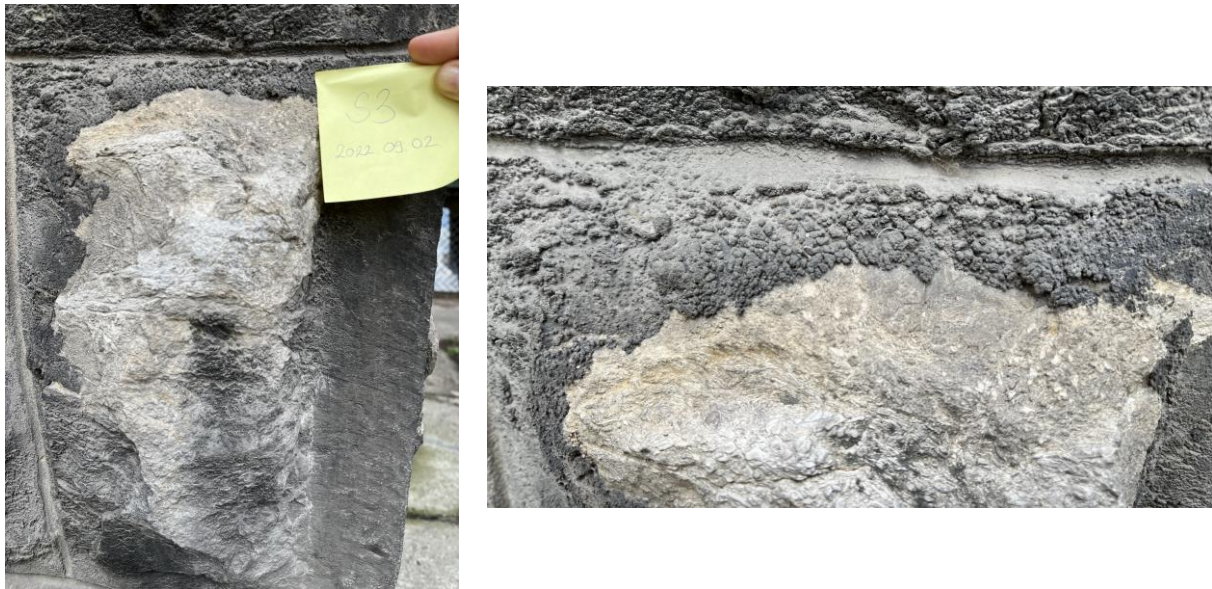
37. ábra: S3 minta gyűjtésének helyszíne

Ezt követte az S3-as minta, amit a kőzetelem tetejéről, egy gömbös kéregről szedtem 150 cm magasságban (37. ábra). Ehhez a mintához vésőt és kalapácsot használtam, mivel sokkal nehezebben vált le az alapkőzetről. Közvetlenül az S3-as minta felett lévő fugában található pormintát S4-es jelöléssel láttam el, itt már szemmel láthatóan is sokkal több szennyeződés gyűlt össze, mint az alsó fugában (38. ábra).

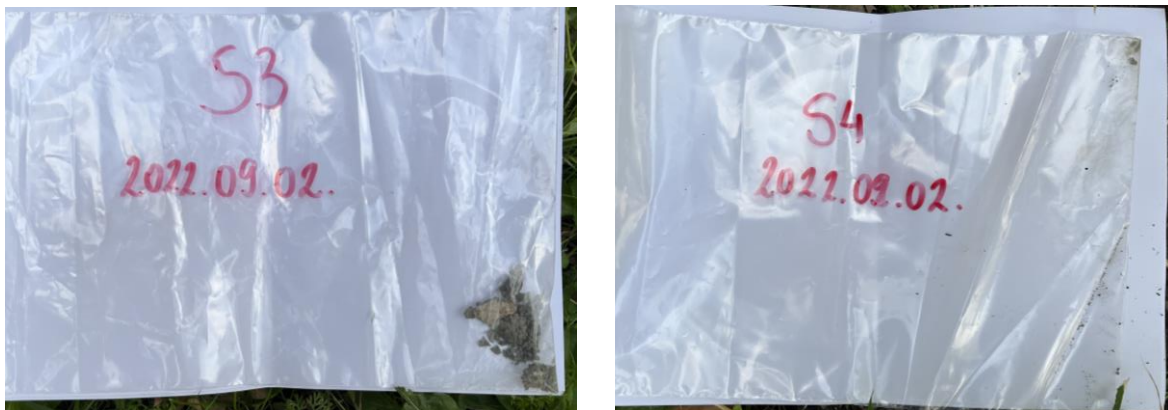
38. ábra: Gyűjtött S3 és S4 minták

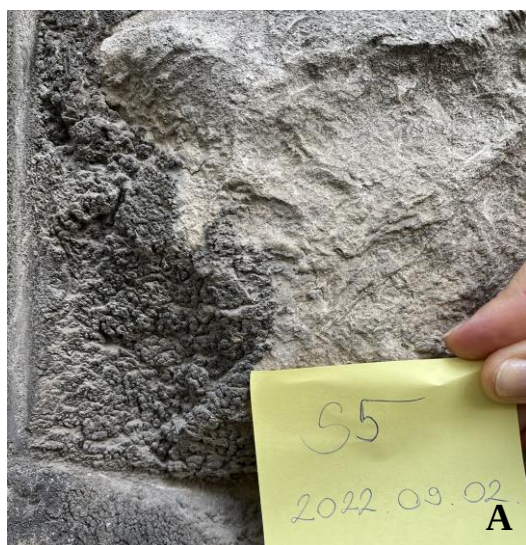
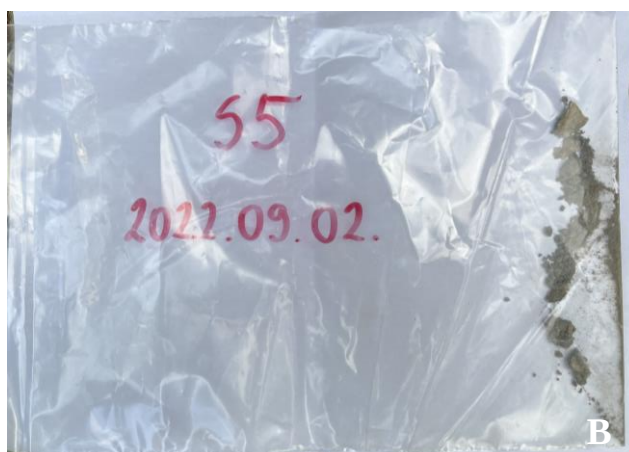
39. ábra: S5 minta gyűjtésének helyszíne (A), a gyűjtött S5 minta (B)

Az utolsó mintavételi pont az előbb említett fuga felett található 187 cm magasra felnyúló mészkő elem legalja volt, ahol egy szintén gömbös kéreg volt látható körülbelül 160 cm magasságban. Az S5-ös mintavétel során azonban egy kevés alapkőzetet is belekrült a szennyezett réteg mellé, ugyanis véső és kalapács segítségével is csak nagyon nehezen lehetett leszedni a szennyeződést (39. ábra).

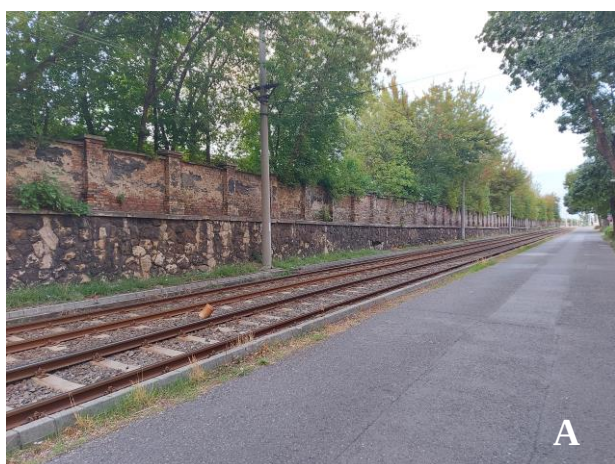
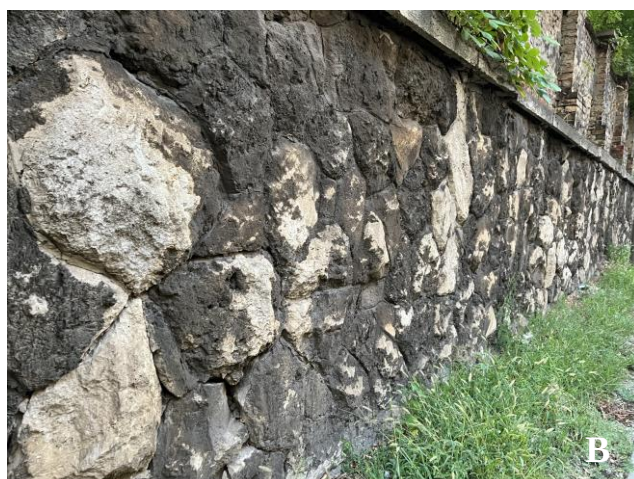
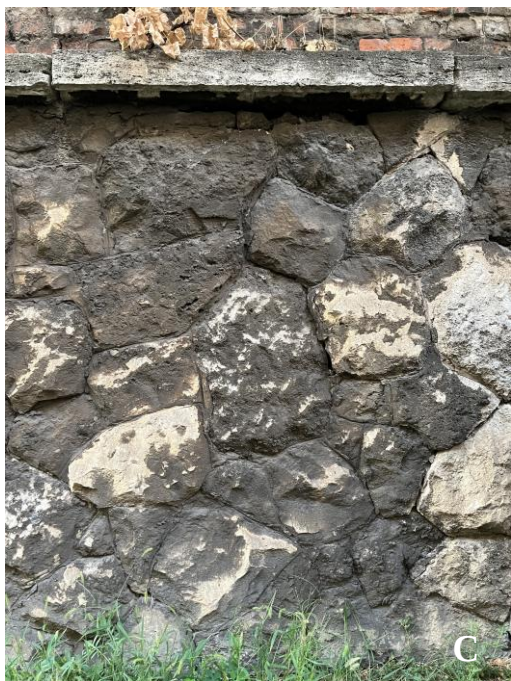
40. ábra: A Kolozsvári utca 47. számánál található mészkő falazat (A, B, C), a mintavételi pontok sematikus rajzon ábrázolva (D)

A helyszínnek kijelölésénél mindenképp szerettem volna egy olyan mintavételi helyet kiválasztani, amely a belvárosban található és közvetlenül vasúti -, vagy villamossín mellett fekszik, így esett a választás a Kolozsvári utcára, ahol a lakóövezet mellett halad el a 37, illetve 37A jelű villamos közvetlenül az általam vizsgált mészkőfal mellett. Az itt szedett minták laboratóriumi megvizsgálása előtt már feltételezni lehetett, hogy a szennyeződések tartalmazhatnak majd fémrészecskéket is, amik nagy valószínűséggel a villamossínről válhattak le a villamoskerék és a sín súrlódásának következtében.

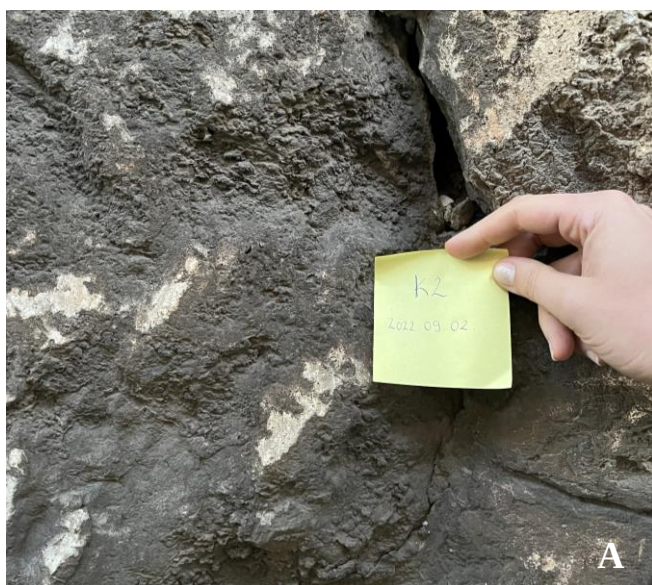
42. ábra: A kijelölt mintavételi pont (A), K2 minta gyűjtésének helyszíne (B)

A K2 – es jelölésű mintát 109 és 112 cm – es magasságban szedtem szintén véső és kalapács segítségével (42. ábra).

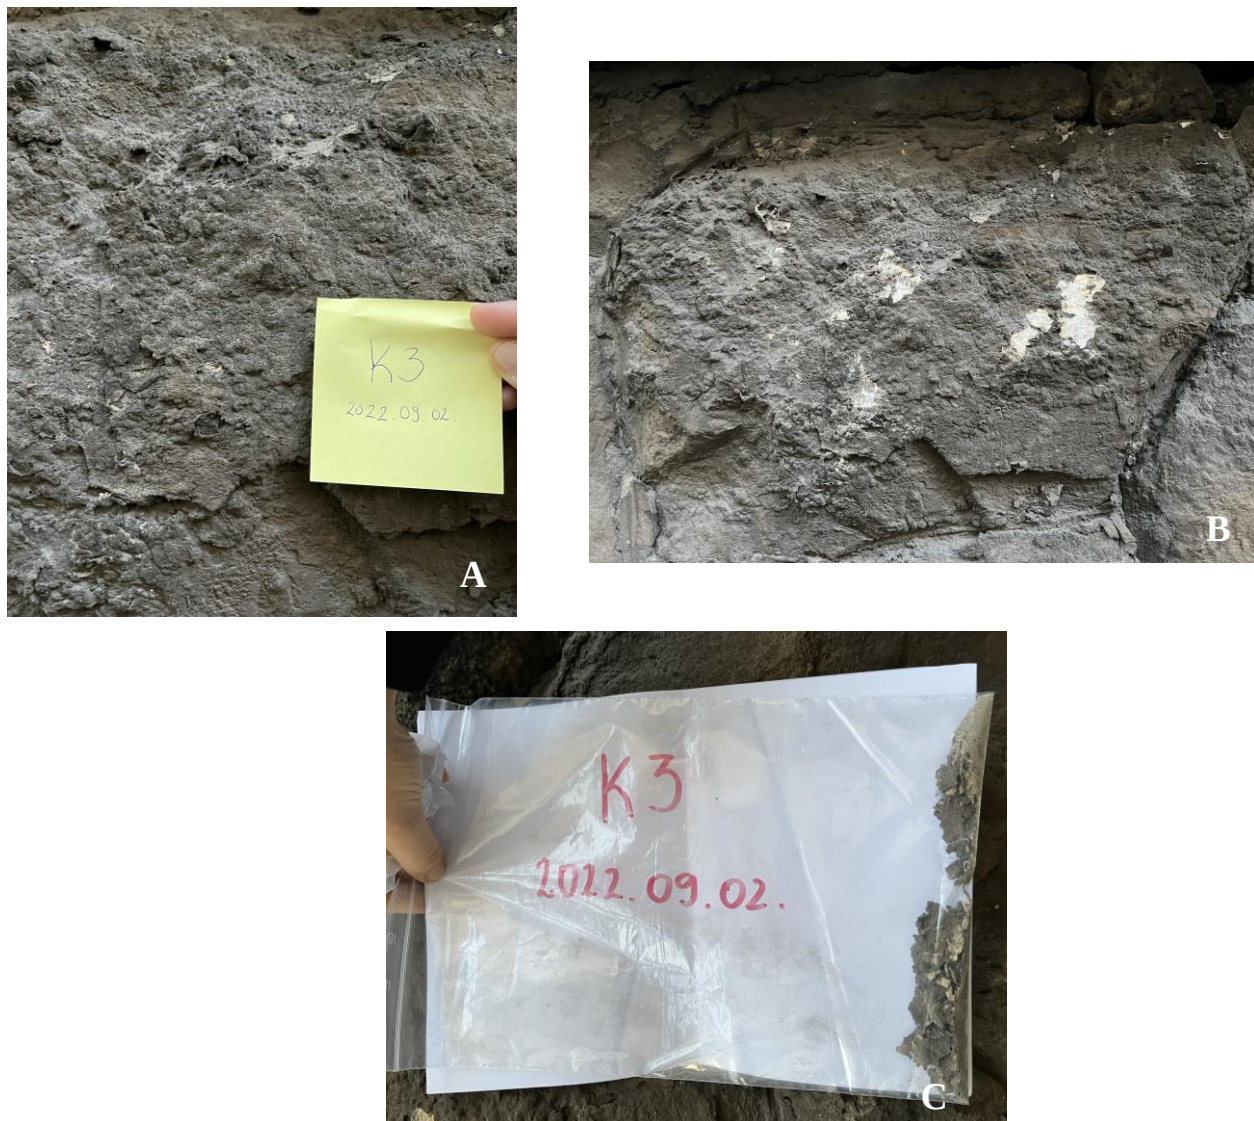
43. ábra: A kijelölt mintavételi pont (A), K3 minta gyűjtésének helyszíne (B), gyűjtött K3 minta (C)

A harmadik minta a mészkőfal tetejéről történt 175 cm – es magasságból. Itt egy felhólyagosodott, poros kéregről szedtem le egy darabot ismét véső és kalapács segítségével (43. ábra).

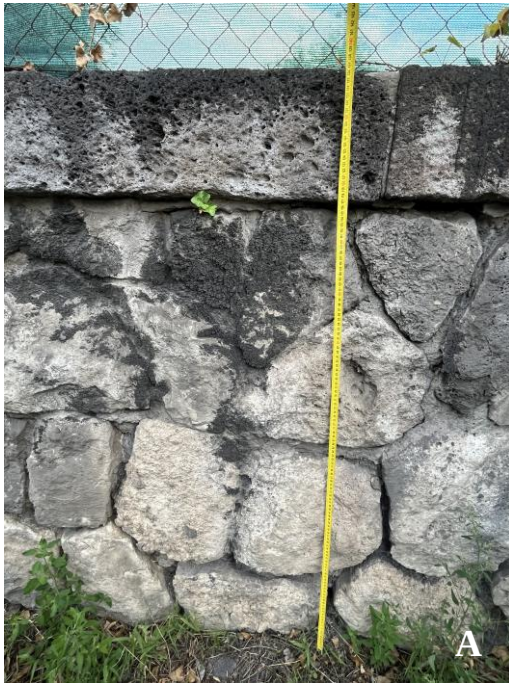
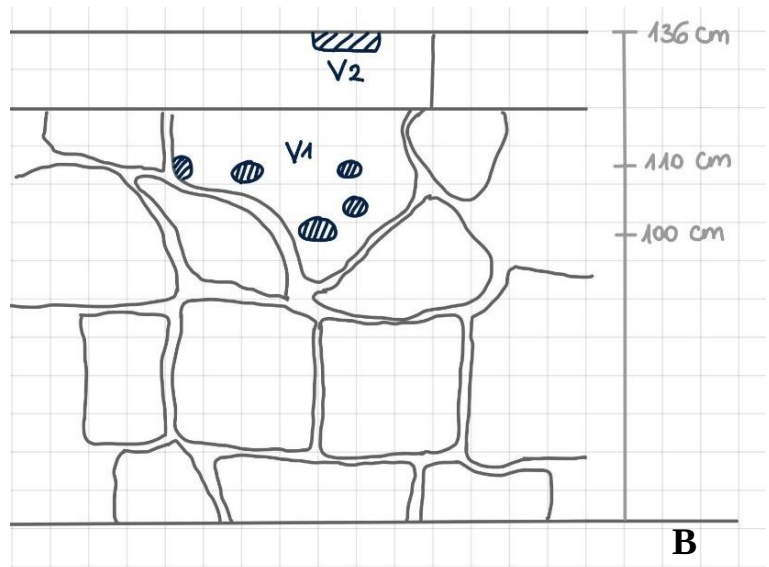
44. ábra: Vágány utcában található mészkőkerítés (A), a mintavételi pontok sematikus rajzon ábrázolva (B)

Pontos információnk nincs a falazat építésével kapcsolatban, azonban nem tévedünk nagyot, ha azzal a feltételezéssel élünk, hogy a kerítést a közeli Keleti pályaudvarral egy időben, azaz az 1800-as évek végén, legkésőbb a századforduló közepén épülhetett. Azt is feltételezhetjük, hogy azóta felújítva, vagy letisztítva nemigen volt, így ez a helyszín ebből a szempontból is érdekes választásnak bizonyosult, hiszen így egy forgalmas vasútvonal melletti levegő minőségére is rálátást kaphatunk.

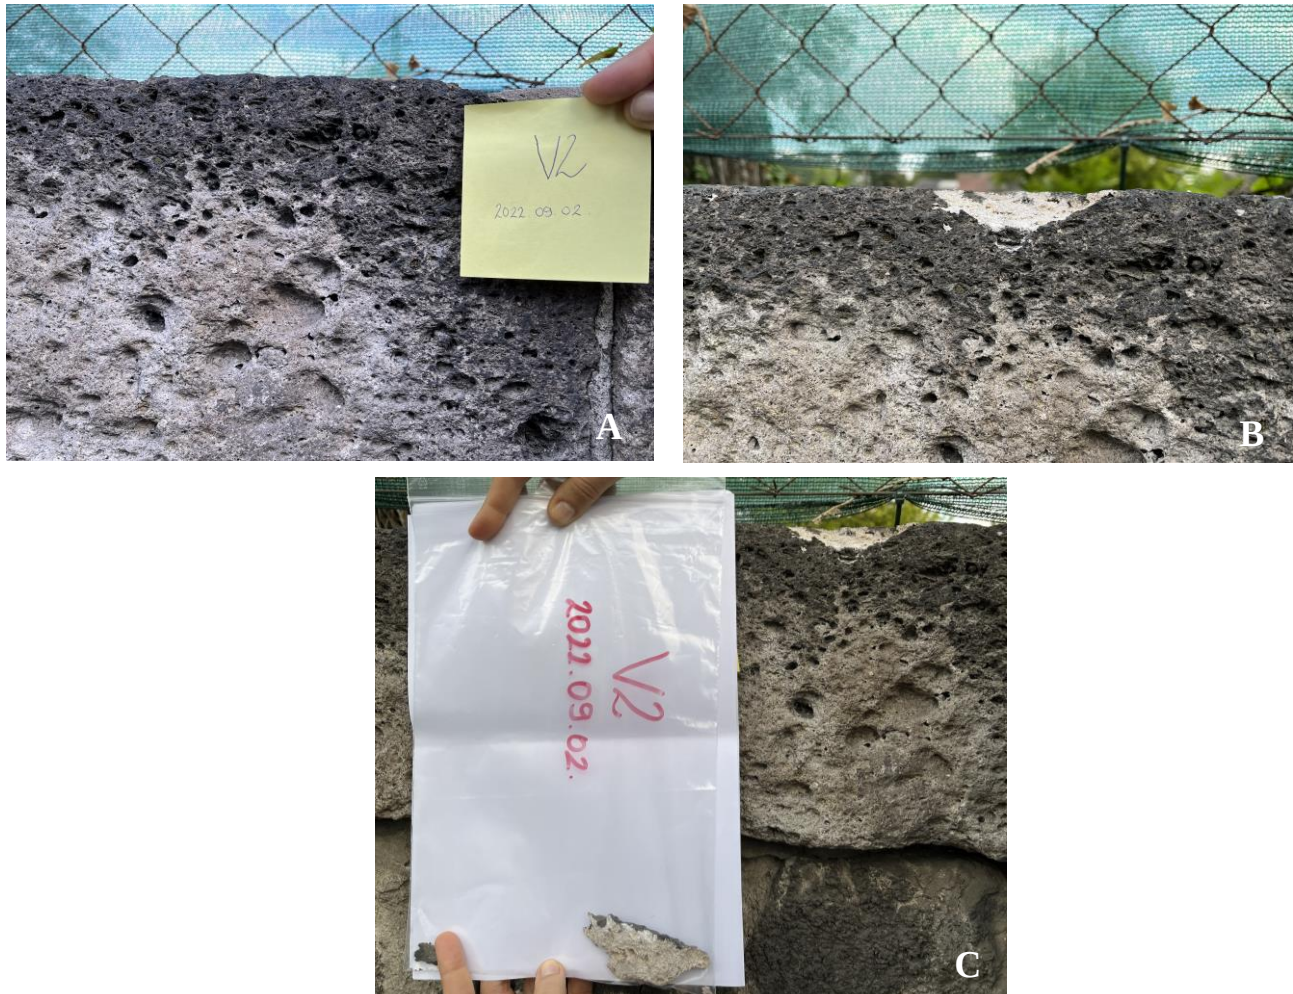
46. ábra: A kijelölt mintavételi pont (A), V2 minta gyűjtésének helyszíne (B), a gyűjtött V2 minta (C)

volt, aminek apró mélyedéseibe beleültek a szennyeződések, így nagyon nehezen lehetett hozzáférni magához a vizsgálandó réteghez, ezért az alapkőzettel együtt távolítottuk el a mintát véső és kalapács segítségével (46. ábra).

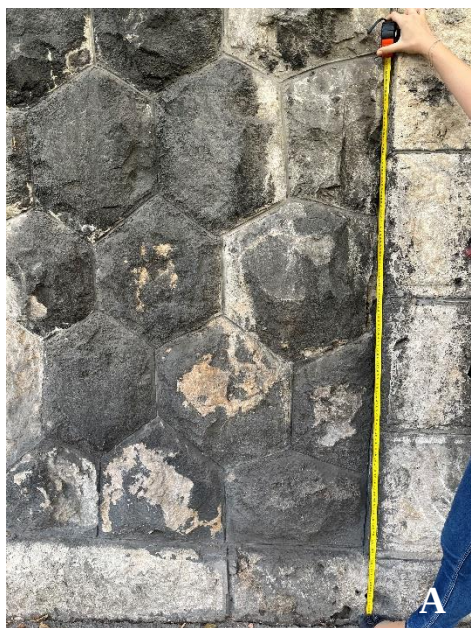
49. ábra: Ankara utcában található mészkő falazat (A), a mintavételi pontok sematikus rajzon ábrázolva (B)

A mintavétel menetét az első három esetben két részre osztottam: a kijelölt pontok tetején megült port, illetve annak felületén lévő kérget távolítottam el az adott mészkő elemekről. Amíg a finom port kefe segítségével szedtem le, addig a kéreg darabokat kalapács és véső segítségével (49. ábra).

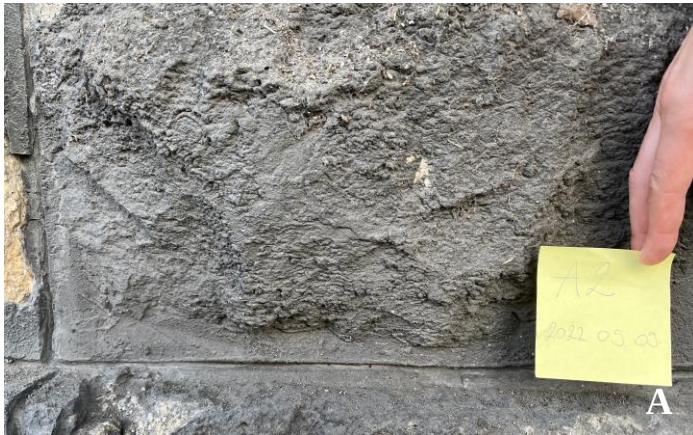
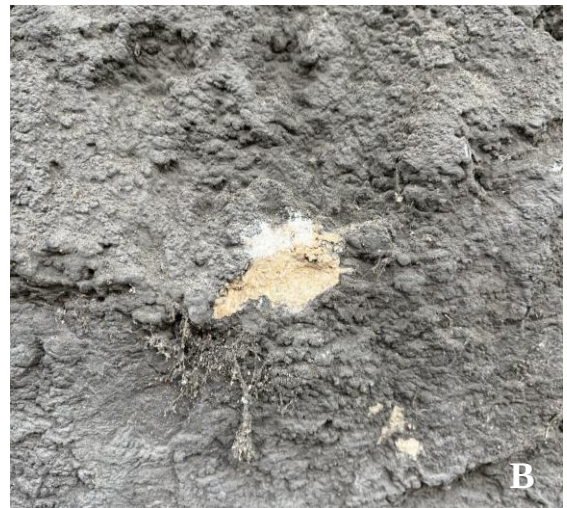
51. ábra: A2 porminta gyűjtésének helyszíne (A), A2 kéregminta gyűjtésének helyszíne (B), a gyűjtött A2 porminta (C), a gyűjtött A2 kéregminta (D)

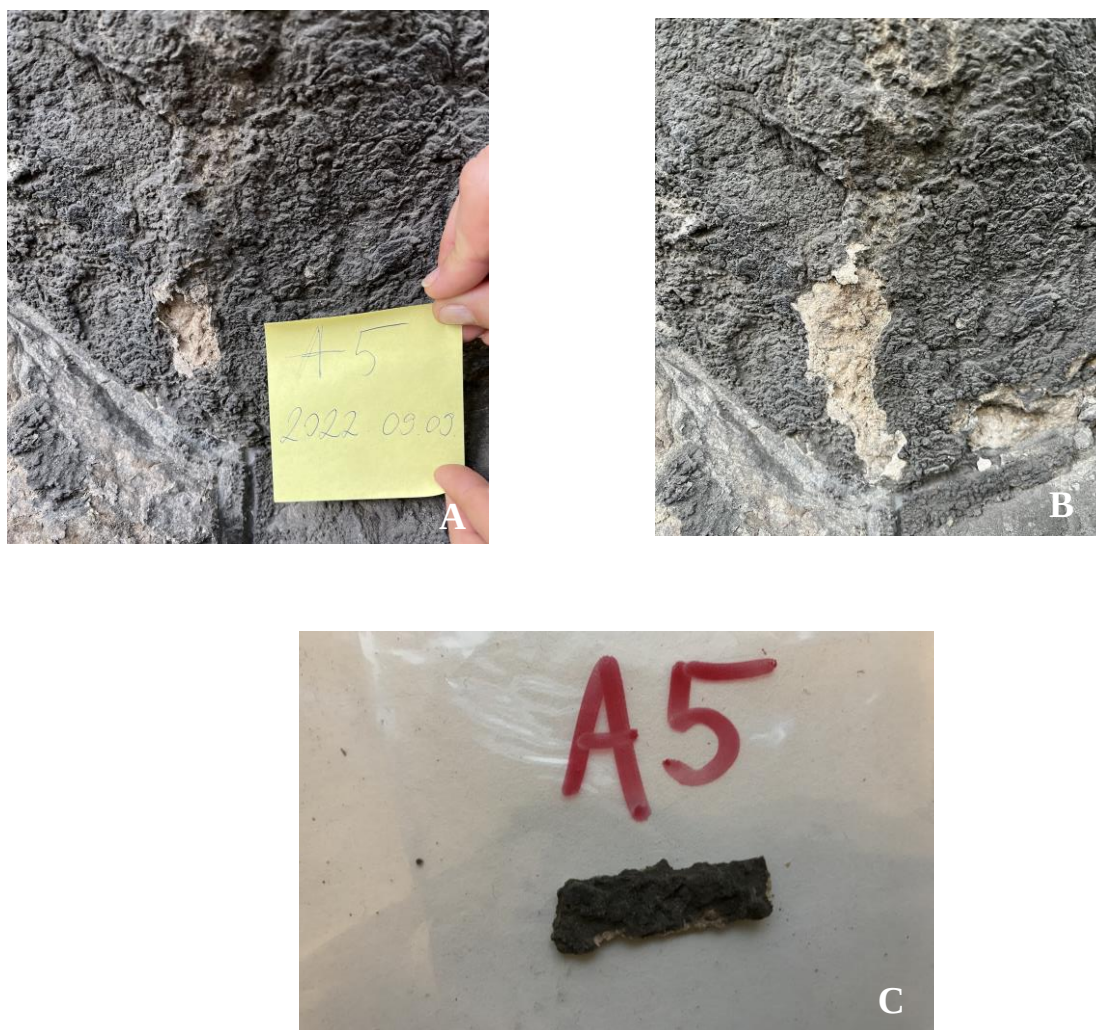
54. ábra: A mintavételi pont kijelölése (A), az A5 minta gyűjtésének helyszíne (B), a gyűjtött A5 minta (C)

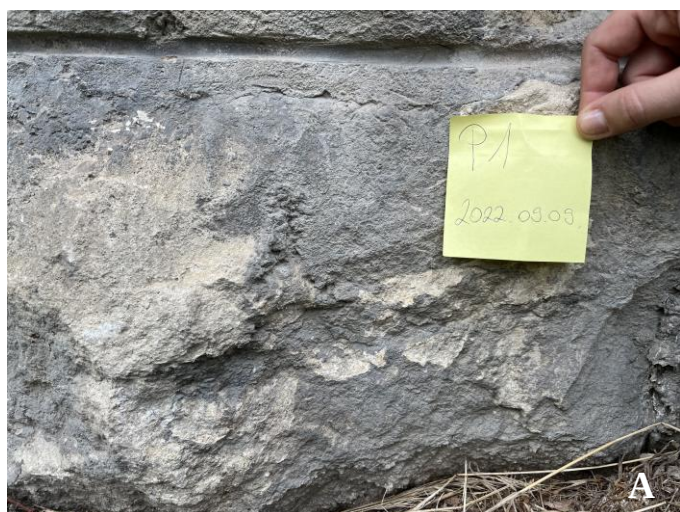
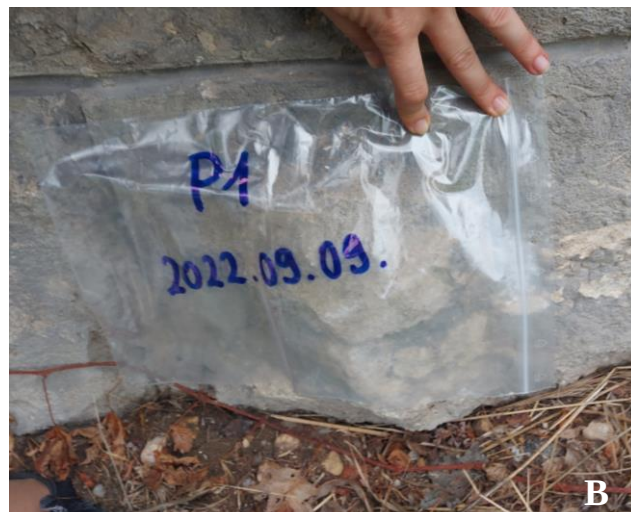
57. ábra: P1 minta gyűjtésének helyszíne (A), a gyűjtött minta (B)

A mintákhoz nehezen lehetett hozzáférni, mivel a szennyeződésekkel kialakult réteg viszonylag vékony volt, illetve szinte teljesen megkövült a mészkőfal, ezért a vizsgálandó réteget csak az alapkőzettel együtt tudtam eltávolítani (57., 58., 59. ábra).

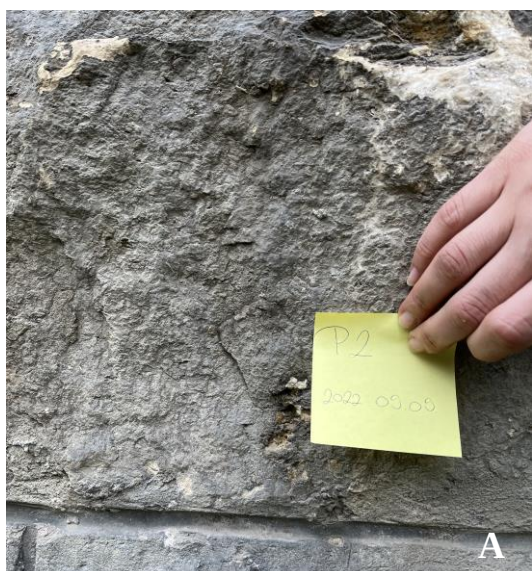
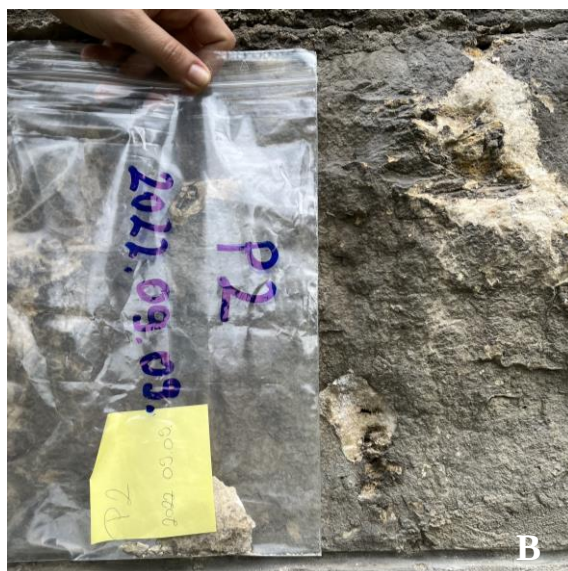
58. ábra: P2 minta gyűjtésének helyszíne (A), a gyűjtött minta (B)

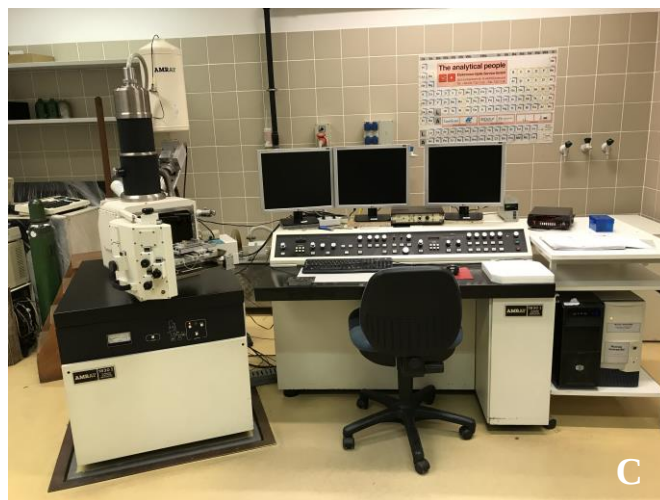
61. ábra: Pásztázó elektronmikroszkóp berendezés felül nézetből (A), nyitott állapotában (B), és a mérési környezet (C)

Pásztázó elektronmikroszkóp segítségével a mintákról igen nagy felbontású, akár nanométeres részletességű képet is kaphatunk. Ezekkel a műszerekkel akár 10 000-es nagyítást is kaphatunk a mintánkról, amely a fentiekben említett fénymikroszkópok nagyítását akár százszorosan is meghaladja. Ez annak köszönhető, hogy a minta felületének leképezésére általában 100 – 10 000 eV-ra felgyorsított, 0,123 – 0,012 nanométeres hullámhosszú elektronsugár-nyalábot alkalmaznak.

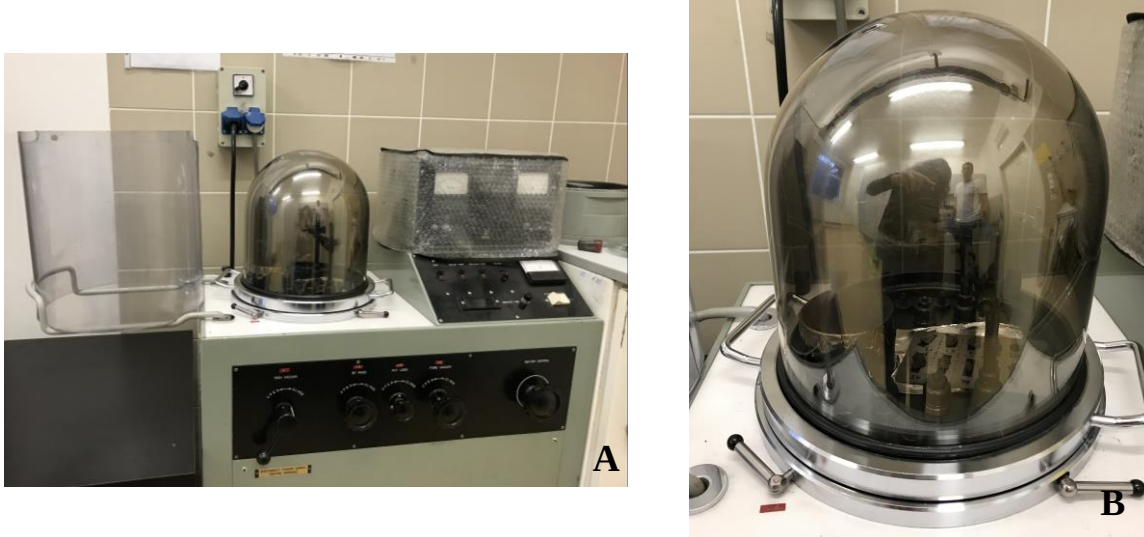
62. ábra: A szenező berendezés (A), a szenező búra (B)

szén, amelyet párologtatással lehet a felületre felvinni. A szén előnye, hogy a C atomok kevesebb elektront tartalmaznak, és ez röntgen analízis esetén előnyös, mert kisebb röntgen háttérrel eredményez. Fontos, hogy ez a vezető réteg egyenletes vastagságú és minél vékonyabb legyen. A felvitt vezető réteg további előnye, hogy növeli a kép fényességét, sőt a felbontást is. Ezen okokból kifolyólag a mintákat a mérés előtt szénrel gőzöltem le (63. ábra).
