**INTÉZMÉNYI TUDOMÁNYOS DIÁKKÖRI KONFERENCIA**

**ZALAEGERSZEG KÖRNYÉKI TAVAK FEJLESZTÉSI  
POTENCIÁLJÁNAK ELEMZÉSE**

**Analysis of the development potential of lakes around Zalaegerszeg**

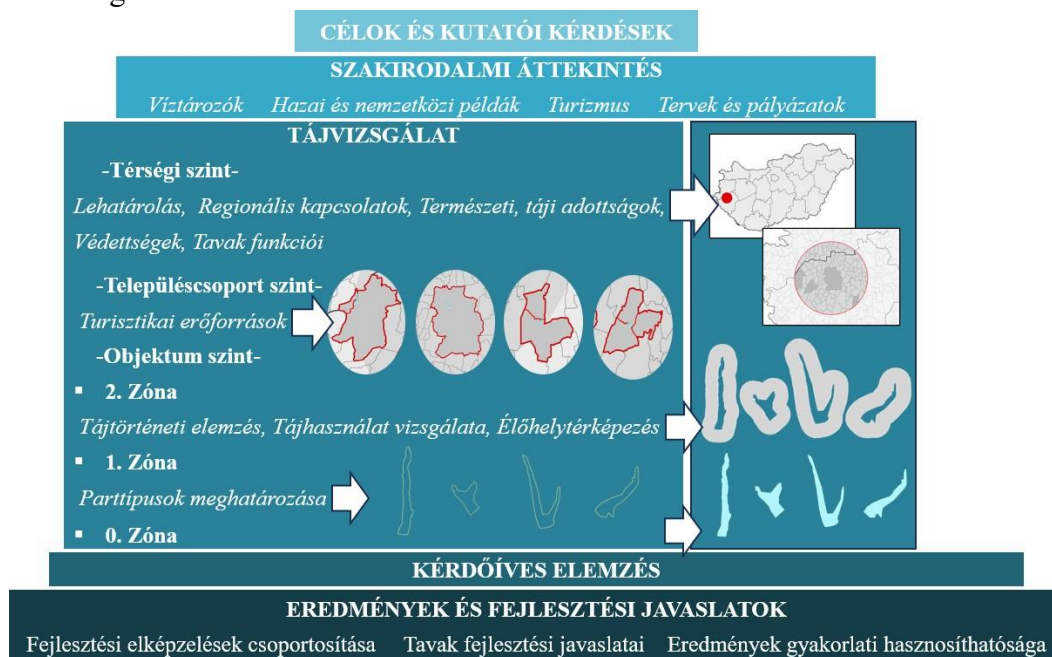
2.ábra: Kutatás felépítése; forrás: saját szerkesztés

A kutatás részletes tartalmi elemeit és felépítését az alábbi ábra mutatja be (2.ábra). Főbb munkarészeket képezik a célok és kutatói kérdések megfogalmazása, részletes szakirodalmi kutatás, terepi munkarészekkel alátámasztott, több szinten végzett tájvizsgálat, kérdőíves

felmérés, illetve az eredményekből következő fejlesztési javaslatok kidolgozása. Az ábrán ikonokkal is szemléltettem, hogy az adott vizsgálatok mely szinteken, vagy zónákban valósultak meg.

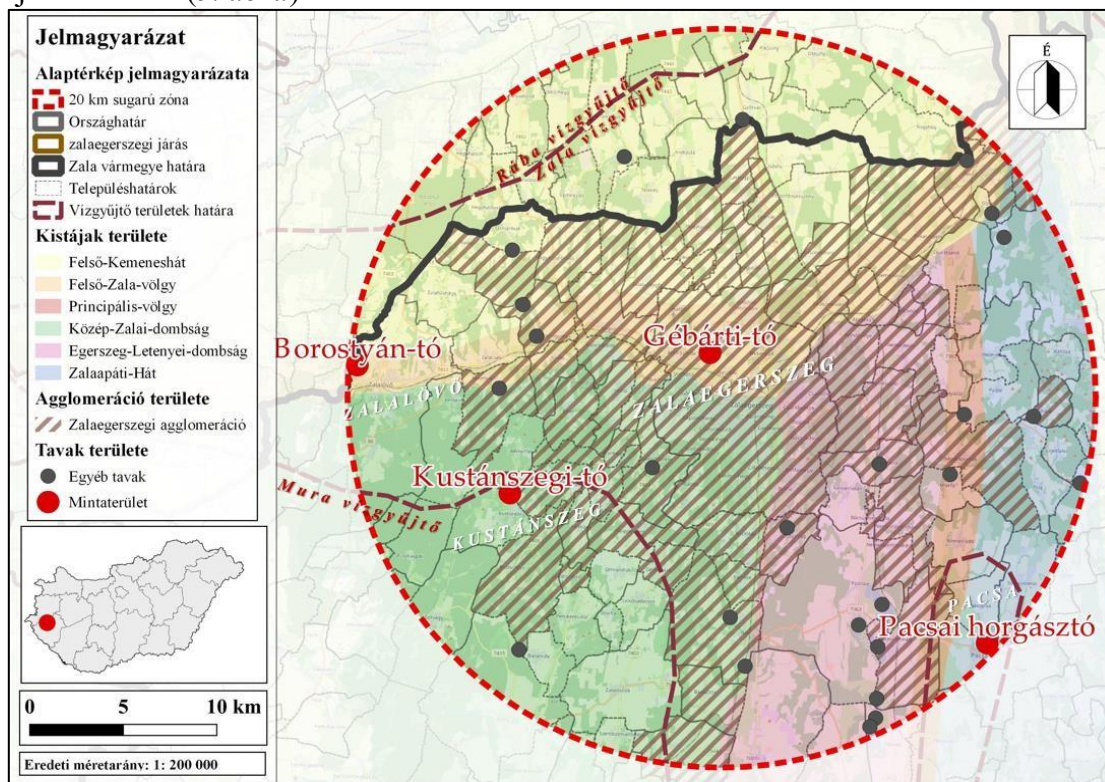
5. ábra: Lehatárolási térkép; forrás: saját szerkesztés, OSM Standard

A vizsgálandó terület körbekerítésekor egyrészt a gazdasági és társadalmi szempontok figyelembevételével a zalaegerszegi agglomerálódó térségre fókuszáltam, amely a 2014-es felmérés alapján az ország 4. legnagyobb településegysége volt, aprófalvas településszerkezettel, tagolt felszínnel, a vonzott települések pedig a megyeszékhelyről kiágazó utakra, vasútvonalakra fűződnek fel biztosítva a könnyebb elérhetőséget (INT-24). Másrészt a mintaterületeknek a közel azonos természeti adottságokkal rendelkező területen elhelyezkedő tavakat választottam, így a vizsgálati területet e mentén tágitottam. Elsősorban a helyismeretemre támaszkodva a Duna-Tisza medence nagytájra, a Dunántúli-dombvidék nagytájrészletre, Zalai-dombság középtájra esett a választásom. Ezen belül pedig legnagyobb területi arányban a Felső-Kemeneshát, Felső-Zala-völgy, Közép-Zalai-dombság (Göcsej), Letenye-Egerszegi-dombság, Principális-völgy és a Zalaapáti-hát kistájak találhatóak meg a térségben (Dövényi 2010). Zalaegerszeg központja köré tehát egy 20 km-es sugarú pufferzónát szerkesztettem, amely megközelítőleg lefedi az agglomeráció térségét és a hasonló adottságú kistájak területeit (5. ábra).

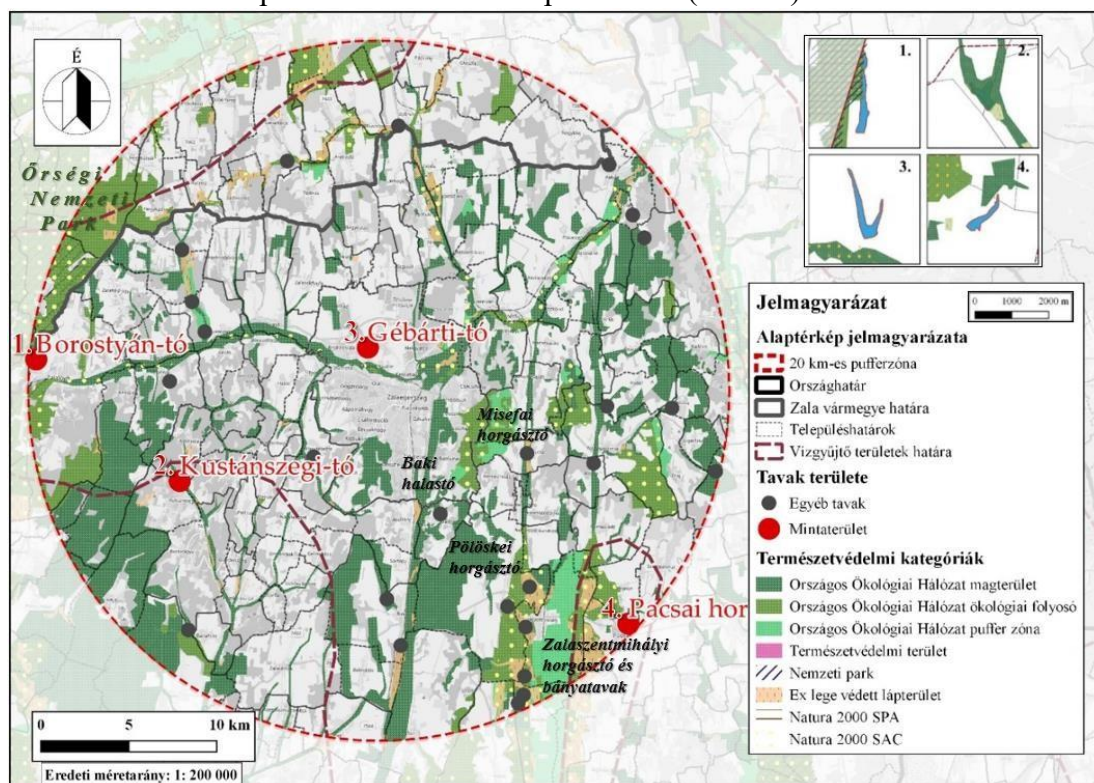
7. ábra: Védett területek térkép; forrás: saját szerkesztés, OSM Standard

A természetvédelmi oltalom alatt álló területek vizsgálatához ugyancsak a 20 km-es zónát vettem figyelembe, ezen belül vizsgáltam a különböző védettségeket, melyek forrásai természetvédelmi honlapok és interaktív térképek voltak (7. ábra).

A mintaterületek a Balaton-felvidéki Nemzeti Park Igazgatóság fennhatósága alá tartoznak, kivételt csak a Borostyán-tó képez, amelynek északnyugati része már átnyúlik az Őrségi Nemzeti Park területére. Ez számos védettséget von maga után, tehát a Borostyán-tó ezen része országos jelentőségű, egyedi jogszabállyal védett természeti terület. Az Őrségi Nemzeti Park különleges értékét a kis foltokban előforduló tőzegmohás lápok adják, de különösen figyelemre méltó a nagy számban előforduló hegyvidéki fajok jelenléte is. (Nagy, 2002) Mindemellett Natura 2000 különleges madárvédelmi terület (SPA) és Natura 2000 különleges természetmegőrzési terület (SAC). Utóbbi védettség alá többek között a Zala-völgy, Zalaegerszeg keleti része, valamint a Zalaszentmihályi horgásztó és bányatavak, illetve a Pölöskei horgásztó tartoznak (INT-33).

A lehatárolt terület egészét lefedi és összekapcsolja az Országos Ökológiai Hálózat. Az ökológiai hálózatba három övezet tartozik: 1. magterület övezete: Borostyán-tó északnyugati része, 2. ökológiai folyosó övezete: Kustánszegi-tó, Baki halastó, Zalaszentgyörgyi-tó, Misefai horgásztó területe, illetve a Gébárti-tótól délre, a Pacsai horgásztótól északra és nyugatra eső részek, 3. pufferterület övezete: Zalaszentgyörgyi-tótól nyugatra és keletre eső területek. Mindhárom övezet előfordul a Pölöskei horgásztó és a Zalaszentmihályi bányatavak esetében. Országos jelentőségű „ex lege” védett lápterületek a mintaterületek közelében a Kustánszegi-tótól délre és a Pacsai-tótól nyugatra helyezkednek el, de egyéb tavak esetében is, pl. a Zalaszentgyörgyi-tótól is nyugatra, Pölöskei horgásztó egész területén és a Zalaszentmihályi horgásztó és bányatavak nagy hányadánál fellelhetőek. Az országos nyilvántartásban összesen 1193 „ex lege” védett láp szerepel, melyek olyan földterületek, amelyek tartósan, vagy időszakosan a víz hatásának kitéttek, talajuk időszakosan vízzel telített, lápi életközösségek és tőzegképződési folyamatok jellemzik (INT-33, INT-34).

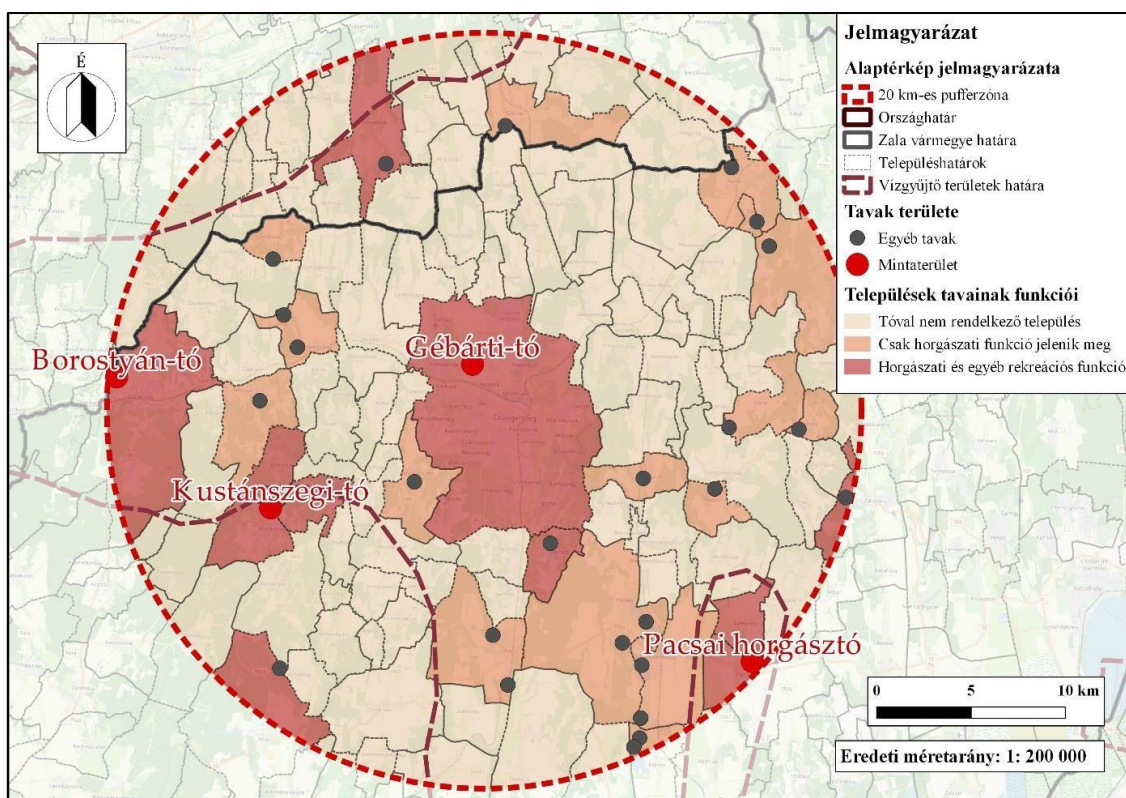
8. ábra: Térségi funkciók térkép; forrás: saját szerkesztés, OSM Standard

1. **kategória:** *Tóval nem rendelkező település*
2. **kategória:** *Kizárólag horgászati célú tóval rendelkező település*
3. **kategória:** *Horgászati, strandolási vagy egyéb rekreációs célú tóval rendelkező település*

A vizsgálatok eredményeként elmondható, hogy a térség településeinek közel 79%-a nem rendelkezik állóvízzel, 13%-án fordulnak elő olyan állóvizek melyeknél csak a horgászati funkció található, 8%-án pedig a horgászat mellett megjelenik a strandolás, kajakozás, kutyastrand, kemping, ifjúsági táborozási, vagy egyéb rekreációs tevékenység (8. ábra).

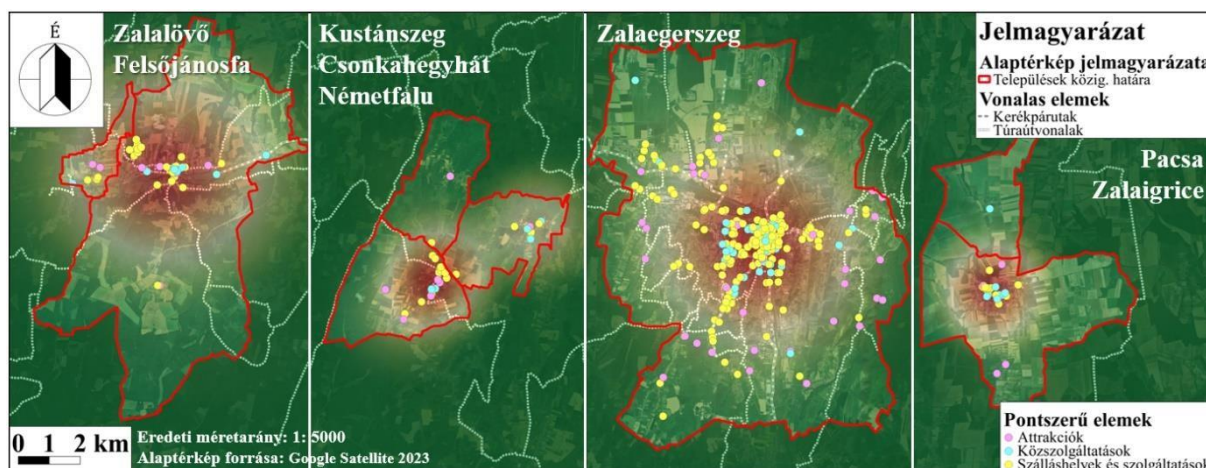
10. ábra: Turisztikai erőforrás térképek; forrás: saját szerkesztés, Google Satellite 2023

A turisztikai kínálat elemzését térképek, illetve ellenőrző terepbejárások összesített vizsgálatával készítettem (INT-35). A szempontok felsorolásánál figyelembe vettem pótszerűen jelölendő elemeket, tehát alapvető szolgáltatásokat (pl. éttermek, boltok, szálláshelyek), a

helyekre jellemző speciális célpontokat, attrakciókat (pl. kertek, neves völgyek, egyedi tájértékek), illetve a turizmushoz szorosan kapcsolódó egyéb kategóriák meglétét, hatóságokat és közszolgáltatásokat (pl. rendőrségek, tűzoltóságok, polgármesteri hivatalok). Vonalas elemek közül a térségi szintű vizsgálatoknál a nagyobb léptékű közlekedési módokra, a vasutakra, fő- és mellékutakra, többnyire autóval és tömegközlekedési eszközökkel való megközelítési lehetőségekre fókuszáltam, ez esetben azonban a gyalogos és kerékpáros útvonalakat elemeztem, mivel ökoturisztikai szempontból ezek megléte és létesítési módjaik tekinthetők leginkább mérvadóak. Ökoturisztikai szempontból jelen állapotukban nem tekinthetők kiemelkedőnek a vizsgált tavak által érintett települések közigazgatási határán belül eső területek, de túraútvonalak mindegyik helyszínen, vagy annak határának közvetlen közelében megtalálhatóak (10. ábra).

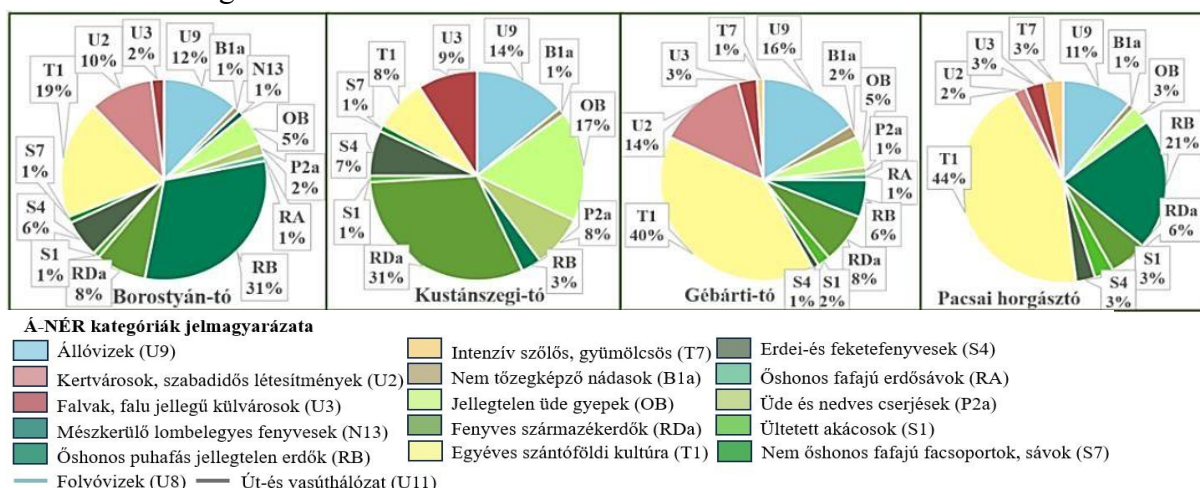
12. ábra: Élőhelytípusok aránya a mintaterületeken; forrás: saját szerkesztés

A Borostyán-tó esetében az RB kódú őshonos puhafás jellegtelen erdők, a Kustánszegi-tónál RDa jelzésű fenyves származékerdők fordulnak elő legnagyobb arányban. A Gébárti-tónál és a Pacsai horgásztónál pedig a T1 jelű egyéves szántóföldi kultúrák dominálnak. A vizsgált területen belül falu jellegű külvárosok (U3) fordulnak elő, illetve a strand és szabadidős létesítményeket U2 kategóriába soroltam. B1a jelű, nem tűzegképző nádasok is szinte minden helyszínen előfordulnak.

Intenzív szőlős, gyümölcsösök (T7) a Gébárti-tónál és a Pacsai horgásztónál találhatók. OB jelű jellegtelen üde gyepek is szintén minden helyszínen megtalálhatók, legnagyobb kiterjedésben a Kustánszegi-tónál fordul elő. P2a jelű üde, nedves cserjések kis arányban a Pacsai horgásztavat kivéve minden tónál előfordulnak. A legkisebb arányban folyóvizek, út-és vasúthálózat kategóriák találhatók.

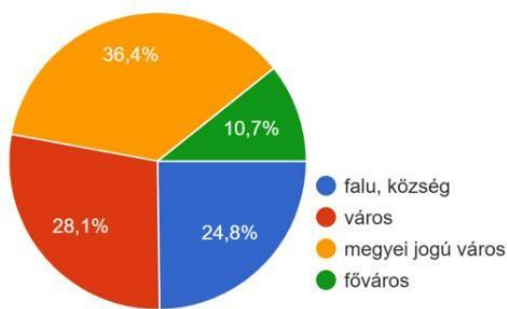
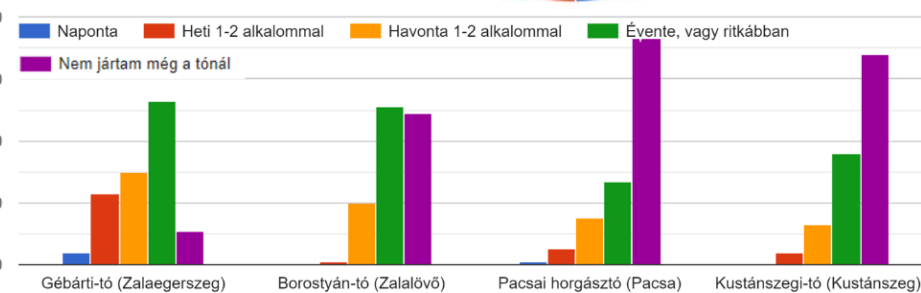
15. ábra: Kérdőíves felmérési eredmények; forrás: saját szerkesztés

A kérdőívet összesen 120 fő töltötte ki, fele-fele arányban egy részük online kérdőív formájában, másik részük személyes megkérdezés útján. A kitöltők nemének megoszlása szerint 47%-a férfi, 53%-a nő volt, az átlagéletkor pedig 35 év. A főváros a megkérdezettek mindössze közel 10%-ának a

lakóhelye, 25%-ának falvak, vagy községek, 28%-ának város, 36% - ának pedig megyei jogú város (15. ábra). A tavakat magukba

foglaló települések valamelyikén a kitöltők 62%-a lakik, 38%-uk pedig egyéb településen. A tavakat a többség évente látogatja, naponta pedig a Gébárti tavat 4 fő. A Gébárti-tónál mindössze 11 kitöltő nem járt még, a Borostyán-tónál 49 fő, a Pacsai horgásztónál 73 fő, a Kustánszegi-tónál pedig 68 fő. A beérkezett válaszok alapján a leggyakoribb tavakhoz való közlekedési mód az autós közlekedés, a legkevesebben pedig a tömegközlekedési eszközök használatát jelölték. A legnépszerűbb látogatási célok között szerepel a sétálás és pihenés, sportolás, túrázás, strandolás, rendezvények látogatása. A válaszadók több mint fele (53%) jelölte meg az ismeretterjesztés, edukációs célt. A megkérdezettek leggyakrabban családosan látogatnak el a tavakhoz (63%). A Gébárti-tóhoz látogatók többsége sok látogatót (20 főnél többet) tapasztalt, a Borostyán-tónál közepes látogatottságot, a Pacsai horgásztónál és Kustánszegi-tónál kevés látogatót. Rövid kifejtős kérdésként feltettem, hogy mi a válaszadók szerint a tavak legvonzóbb tulajdonsága, és mivel több válasz is átfedést tartalmazott ezért összefoglaltam a főbb indokokat: strandolási lehetőség, természet közelsége, táj szépsége, víz, erdő látványa, nyugodt környezet, kiépített infrastruktúra, kerékpáros lehetőség, állatvilág, kikapcsolódási lehetőségek, kutyás célpont, sportolási lehetőségek. A kérdezettek a felsorolt válaszok közül túlnyomóan a vizuális tényezőket részesítették előnyben. A Gébárti-tónál a főbb tapasztalt problémák a szemetelés, parkolóhely hiánya, rossz állapotú eszközök és a kezeletlen növényzet, a Borostyán-tónál a parkolóhely hiánya, rossz állapotú utak, eszközök és kezeletlen növényzet, a Pacsai horgásztónál a szemetelés, parkolóhely hiánya, balesetveszélyes fák, rossz állapotú épületek és kezeletlen növényzet, a Kustánszegi-tónál a nehéz megközelítés, rossz állapotú utak, rossz állapotú eszközök és kezeletlen növényzet. A vízminőséggel és
