**INTÉZMÉNYI TUDOMÁNYOS DIÁKKÖRI KONFERENCIA**

**ZALAEGERSZEG KÖRNYÉKI TAVAK FEJLESZTÉSI  
POTENCIÁLJÁNAK ELEMZÉSE**

**Analysis of the development potential of lakes around Zalaegerszeg**

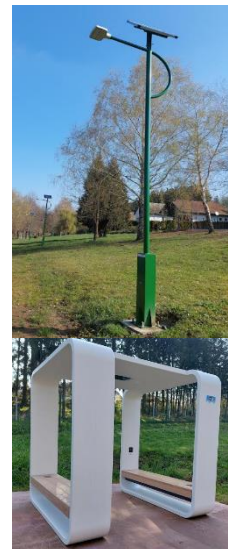
3. ábra:  
Fejlesztések a  
Borostyán-  
tónál; forrás:  
saját fénykép

A vizsgált tavakat érintően, Zalalövön az Európai Mezőgazdasági Vidékfejlesztési Alapból Széchenyi 2020 LEADER program helyi felhívásának keretében nyert az önkormányzati tulajdonban lévő Borosán-völgy 10 millió Ft értékű beruházási támogatást, „Megújuló energiák alkalmazásának komplex bemutatására irányuló tematikus fejlesztés” címen. Ennek keretében 12 db napelemes kandeláber, okos-pad, Teqball-asztal kerültek elhelyezésre a Borostyán-tó partján található zárt strandon, és beszereztek korszerű aljnövényzet-tisztítót és fűnyírót (INT-21) (3. ábra).
