A Miskolc-Egyetemváros buszmegállóinak felmérése útdeformálódás  
szempontjából

Survey of the bus stops at the University of Miskolc from the point of view of  
road deformation

TDK dolgozat

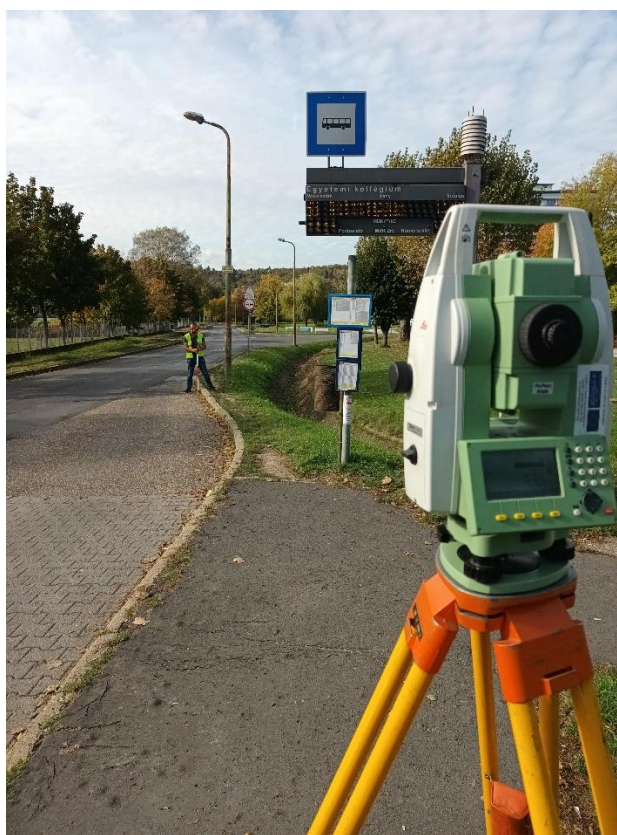
**3. ábra**

*Leica TS06 mérőállomás a mérések közben a 3-es számú buszmegállóban*

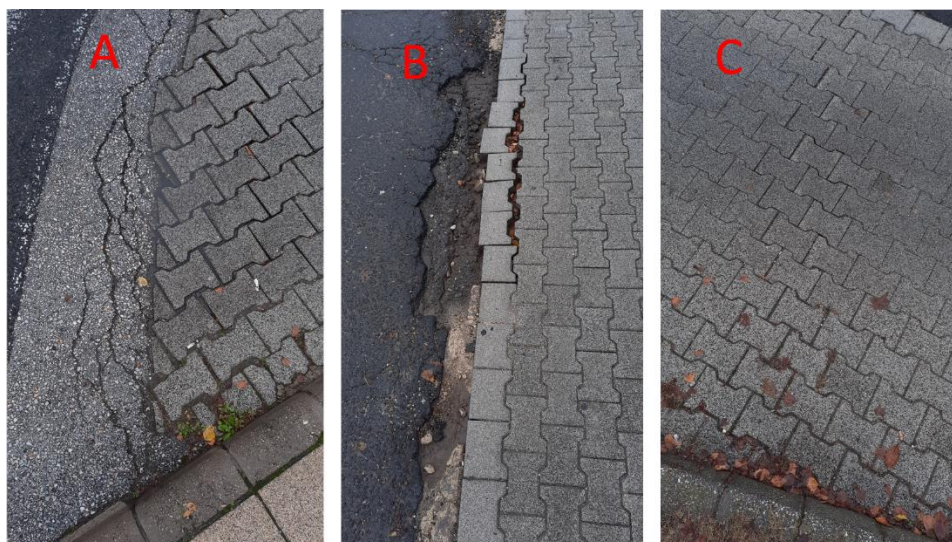
5. ábra

Az elkészített felszínmodellen is jól kivehetőek a valóságban jelentkező problémák. A 5/C. ábrán megfigyelhető, hogy az a hely, ahol a buszoknak az első tengelye megáll, keresztirányban a terhelés hatására megsüllyedt a fedőréteg. A különböző felszínnel rendelkező (aszfalt-térkő) felületek [8] találkozásánál (5/A-B ábra), annak vonala több helyen megrogyott és a tönkremenetel elkezdődött.

Az 1. buszmegállóban készített fotók a deformációkról

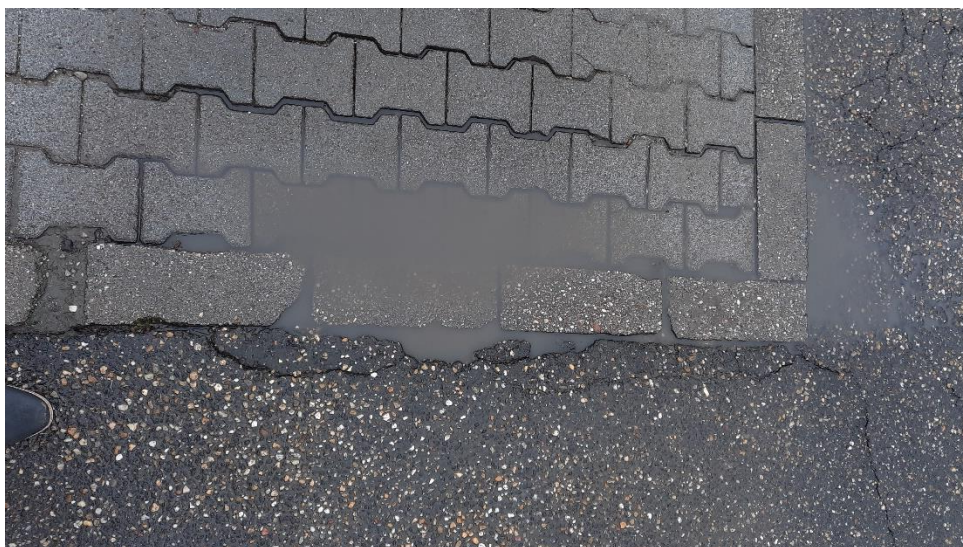
7. ábra

*A második buszmegállóban készített fotó egy deformációról*

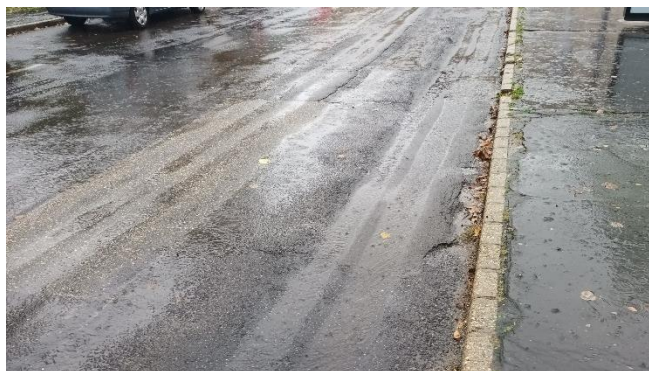
**14. ábra**

*A második buszmegállóban készített fotó egy deformációról*

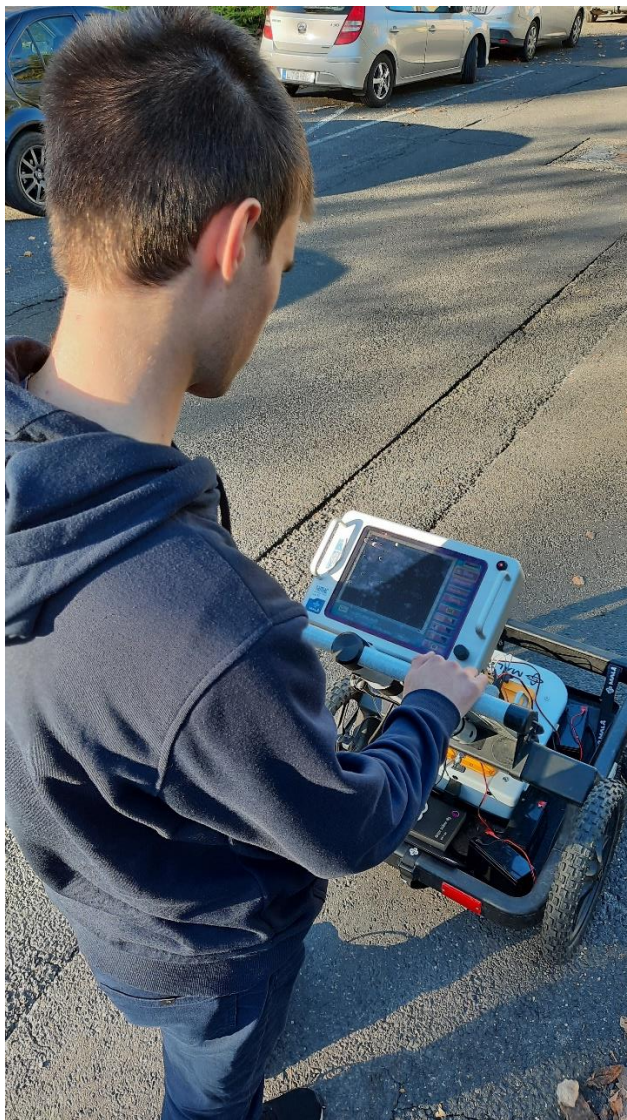
**15. ábra**

A részletesebb állapotfelmérés érdekében georadarral is felmértem az 5-ös számú (tanulmányi épületek) buszmegállót (15. ábra). A leglátványosabb felszíni elváltozások itt figyelhetők meg, ezért a többi megállót nem vizsgáltam meg ezzel a módszerrel jelen tanulmányban, amelyet később igény szerint még elvégezhetek. Jelen mérésnél 500 MHz frekvencián üzemelő földradart használtam. Így kellő mélységbe (1-2 méter) be tud hatolni az elektromágneses hullám úgy, hogy a visszaverődéseket a zajtól el lehessen különíteni és kellően apró változásokra is elegendő felbontása legyen az eredményeknek. Első lépésben a megálló középső, hossz tengelyében alakítottam ki egy szelvényt, majd ezzel párhuzamosan az út közép tengelyében is végrehajtottam egy referencia mérést. Ezt követően az eddigi szelvényekre merőlegesen 5 darab szelvényt vettem fel, amikkel az oldalirányú torzulásokat tudtam megvizsgálni.

*A szerző a georadarral a felmérés közben*
