## **Függelék – Képlegyezék**

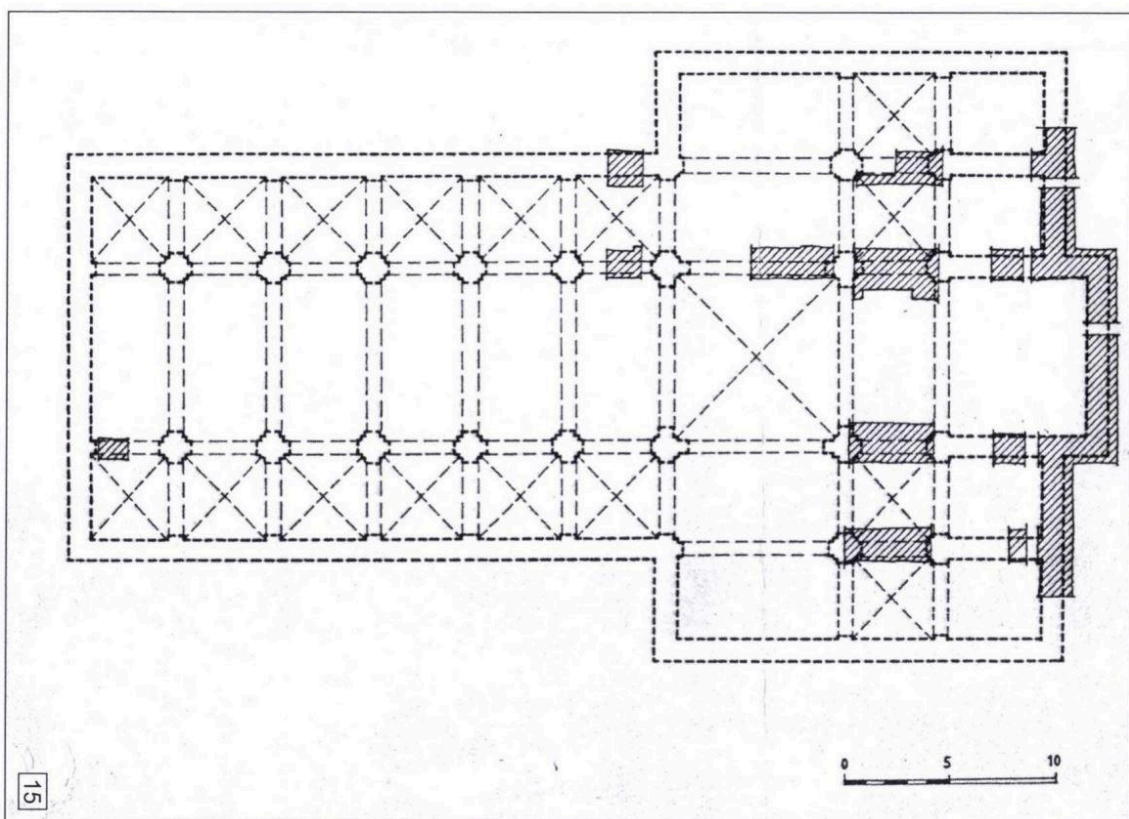
2. A cikádori templom feltételezett alaprajza  
(Guzsik Tamás szerkesztése az 1994–1995-ös ásatás alapján)

2. A cikádori templom feltételezett alaprajza (Guzsik Tamás szerkesztése az 1994–1995-ös ásatás alapján). Valter Ilona: *Die Ausgrabungen in der ehemaligen Zisterzienserabtei Cikádor*. In: *Analecta Cisterciensia*. Róma, 1996/52, 251–264. 7. kép

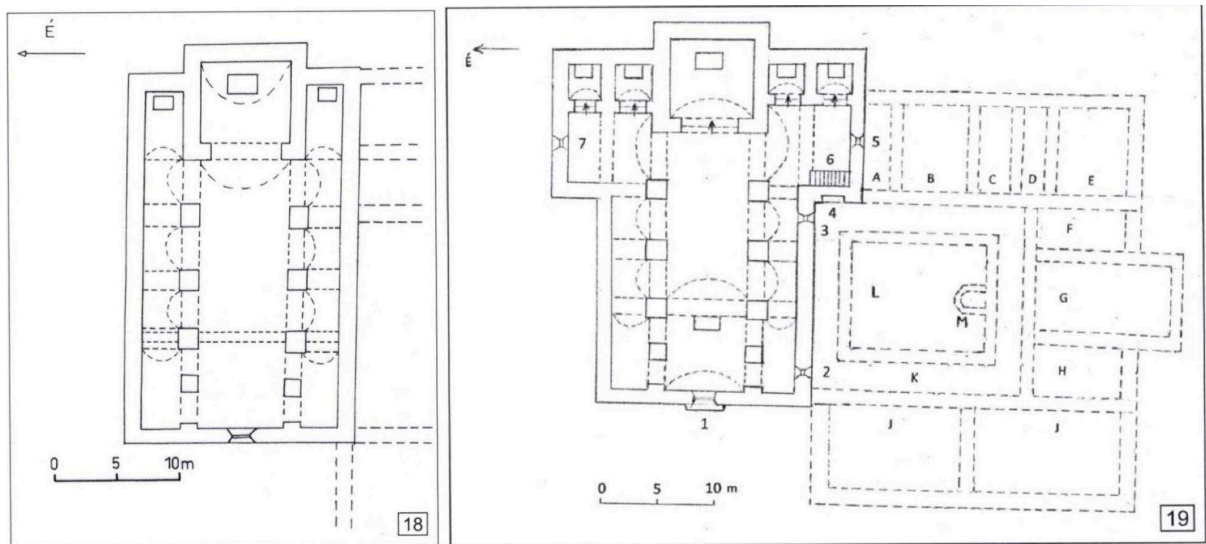
3. A cikádori templom első és második - feltételezett - építési periódusának alaprajza, 2001

3. A cikádori templom első és második - feltételezett - építési periódusának alaprajza, 2001. Valter Ilona: *A cikádori, más néven (báta)széki ciszterci apátság története*. Budapest, 2015, 18. és 19. ábra

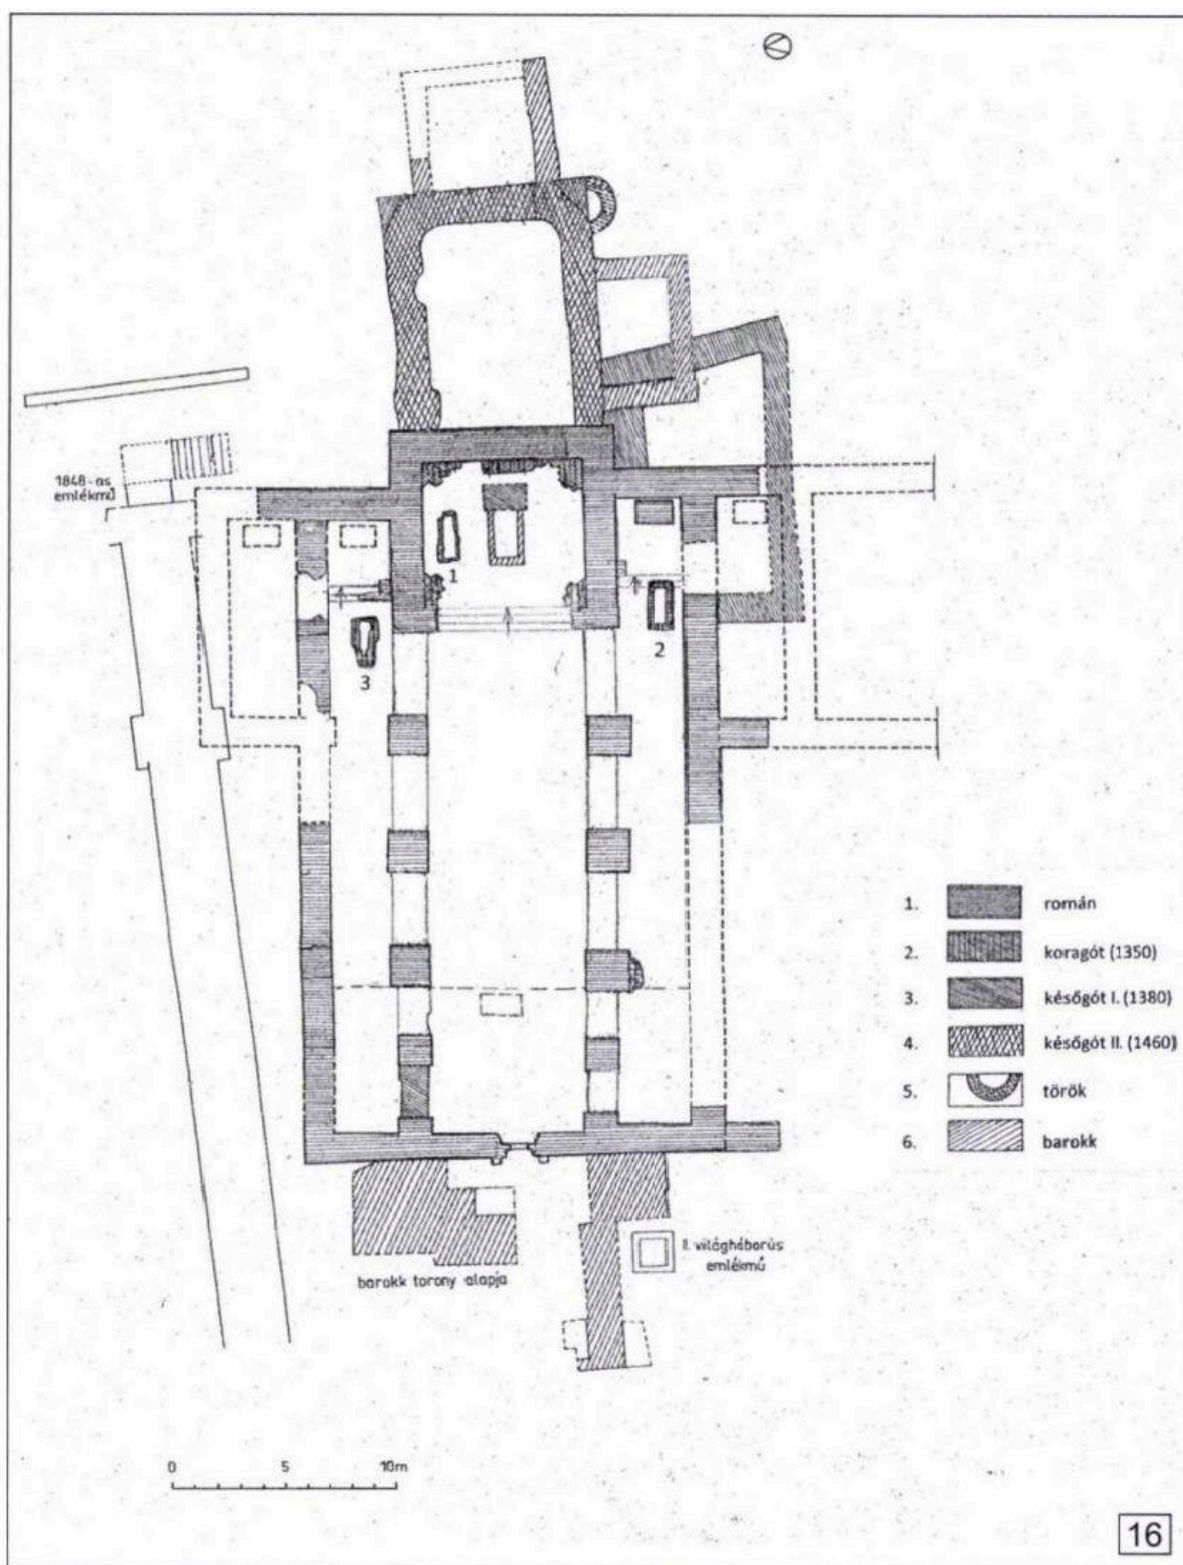
5. A cikádori templom kiszerkesztett alaprajza a teljes feltárás után, 2000

5. A cikádori templom kiserkesztett alaprajza a teljes feltárás után, 2000. Valter Ilona: *A cikádori, más néven (báta)széki ciszterci apátság története*. Budapest, 2015, 16. ábra

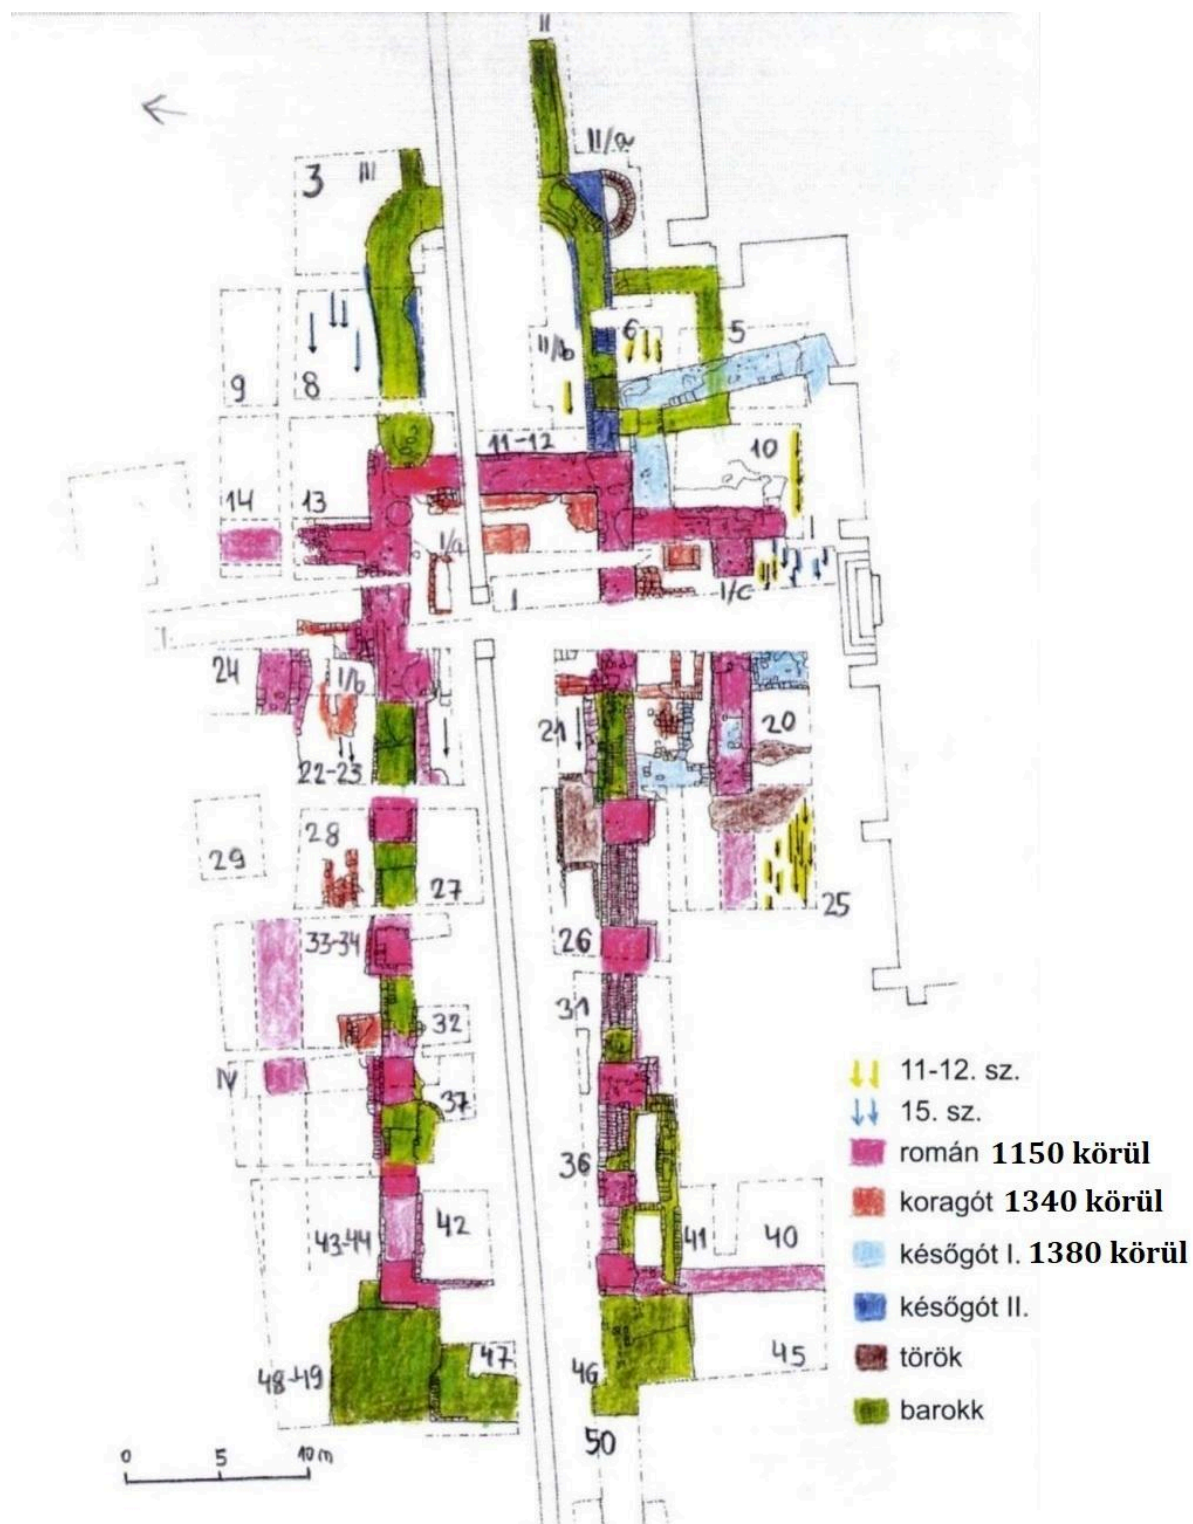
6. Ásatási alaprajz, 1994–1996

6. Ásatási alaprajz, 1994–1996. Valter Ilona: *A cikádori, más néven (báta)széki ciszterci apátság története*. Budapest, 2015, 3. ábra

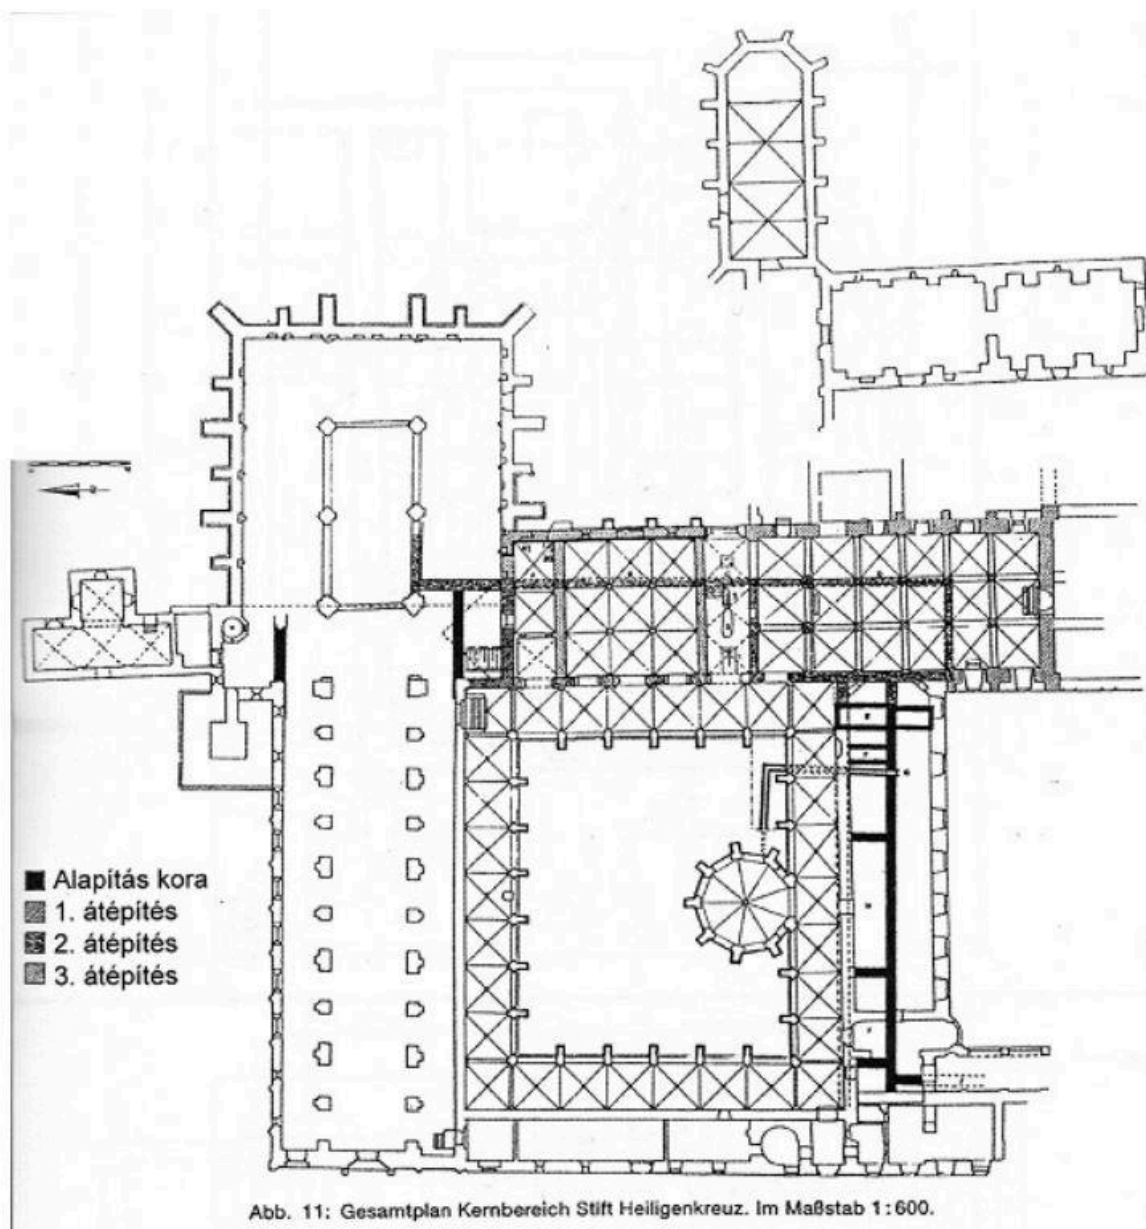
7. A heiligenkreuzi monostor alaprajza az ásatások eredményeinek feltüntetésével

7. A heiligenkreuzi monostor alaprajza az ásatások eredményeinek feltüntetésével. Valter Ilona: *A cikádori, más néven (báta)széki ciszterci apátság története*. Budapest, 2015, 17. ábra

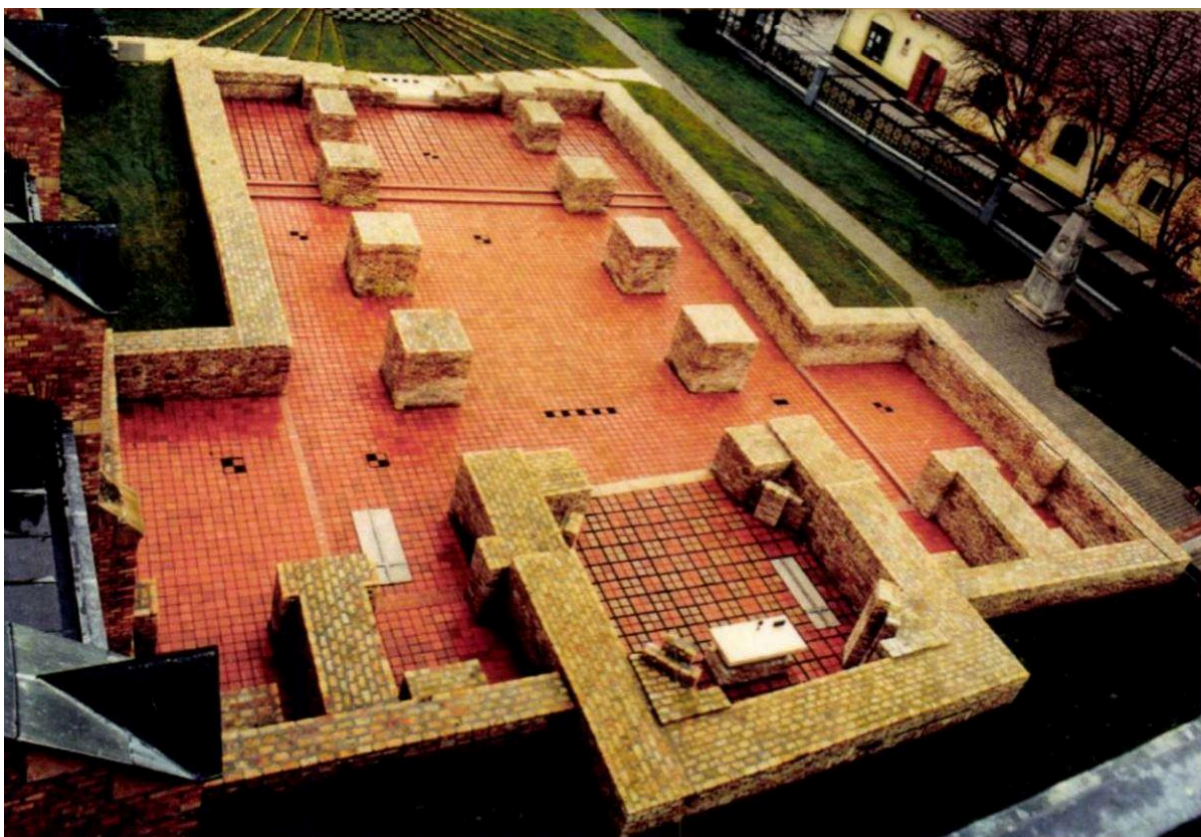
8. A cikádori templom maradványaiból kialakított romkert keletről nézve

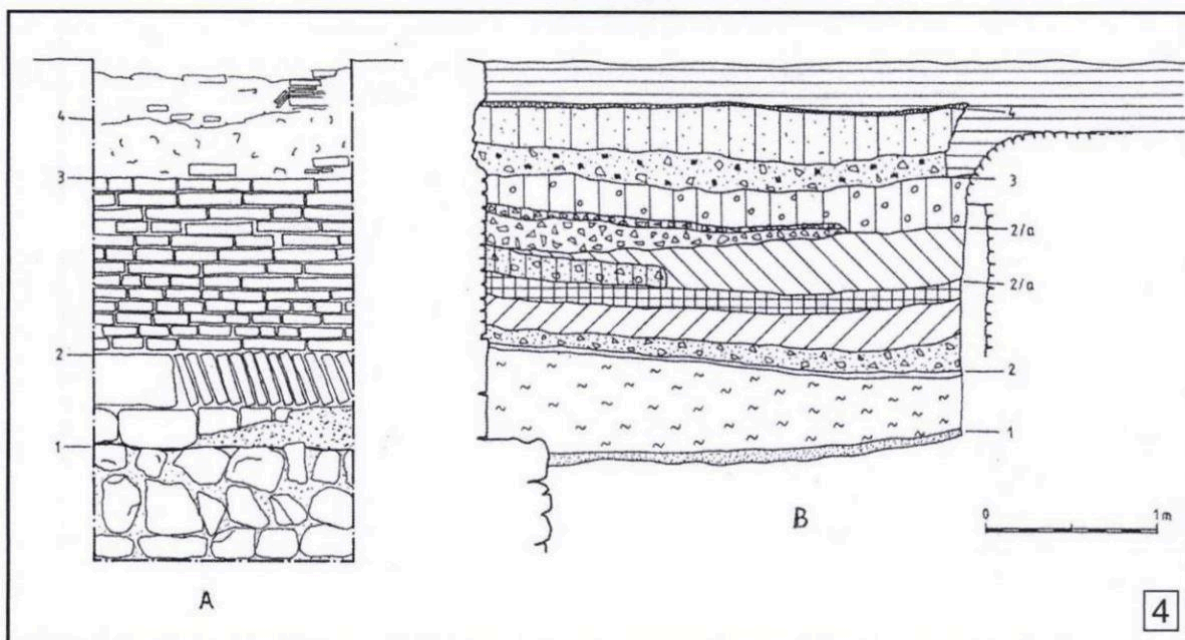
9. Az I. számú kutatóárok főszenélybe eső szakaszának részlete

9. Az I. számú kutatóárok főszentélybe eső szakaszának részlete: A. északi főszentélyfal déli nézete. B. Az I. számú árok nyugati metszete. 1. román kori szint, 2. kora gótikus szint, 2/a. késő gótikus szint, 3. török szint, 4. barokk szint. Valter Ilona: *A cikádori, más néven (báta)széki ciszterci apátság története*. Budapest, 2015, 4. ábra

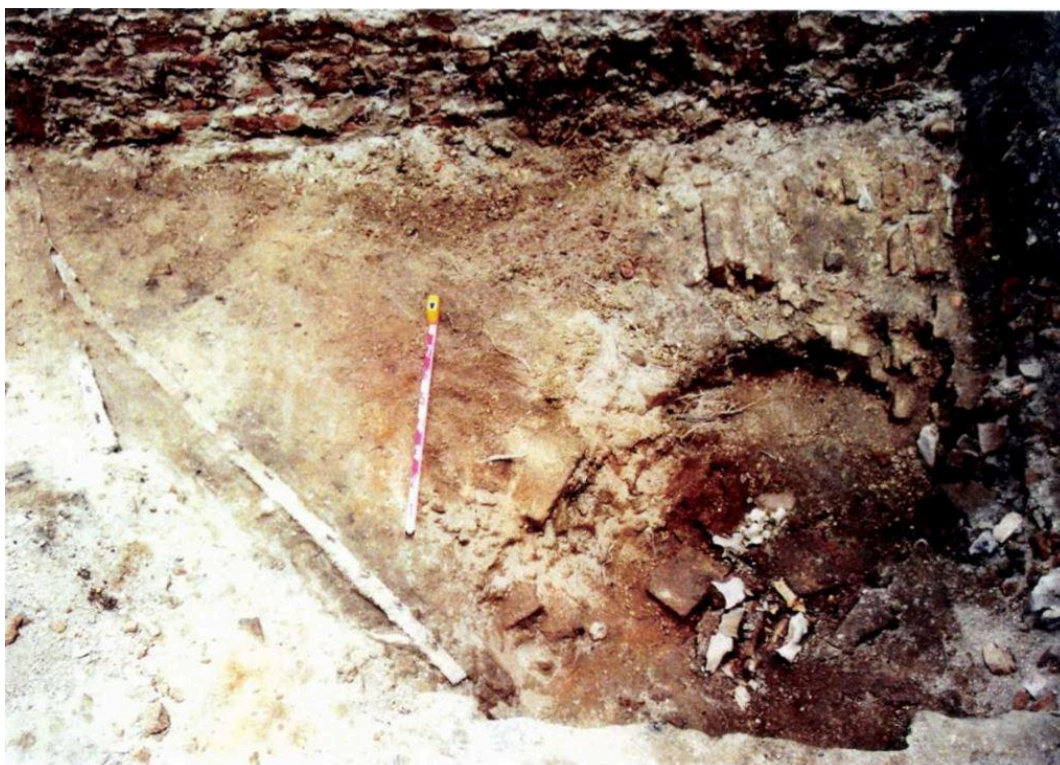
10. A ciszterci főszentély tatárjáráskor átégett és ledőlt fala a II/b szelvényben

10. A ciszterci főszentély tatárjáráskor átégett és ledőlt fala a II/b szelvényben. Valter Ilona: *A cikádori, más néven (báta)széki ciszterci apátság története*. Budapest, 2015, 7. kép

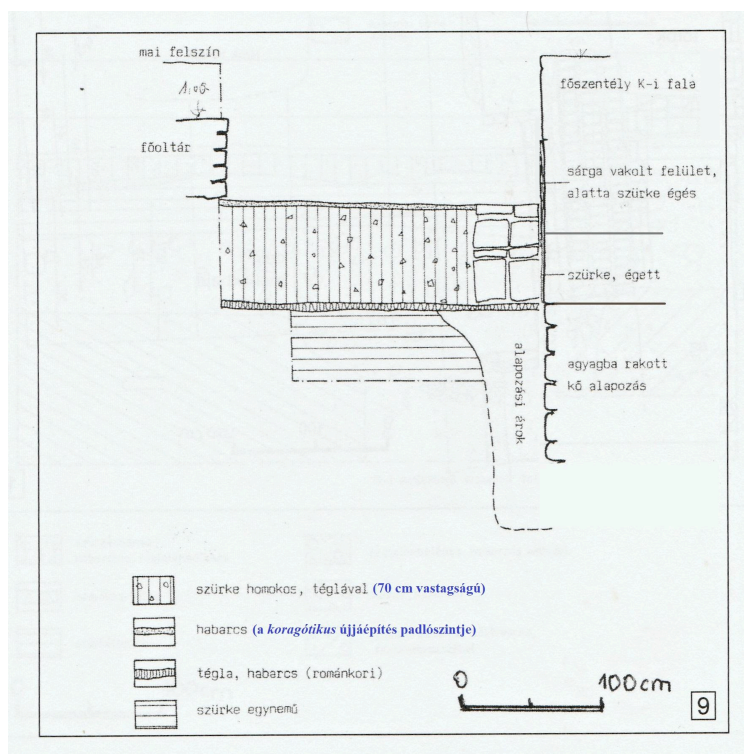
11. A 11-12. szelvény északi metszete a főoltár és főszentély keleti fala között

- 11.** A 11-12. szelvény északi metszete a főoltár és főszentély keleti fala között. Valter Ilona: *A cikádori, más néven (báta)széki ciszterci apátság története*. Budapest, 2015, 9. ábra (Valter Ilona régészeti leírása alapján javítottam a megtévesztő magyarázó szövegek elhelyezését. Valter 2015: 28.)

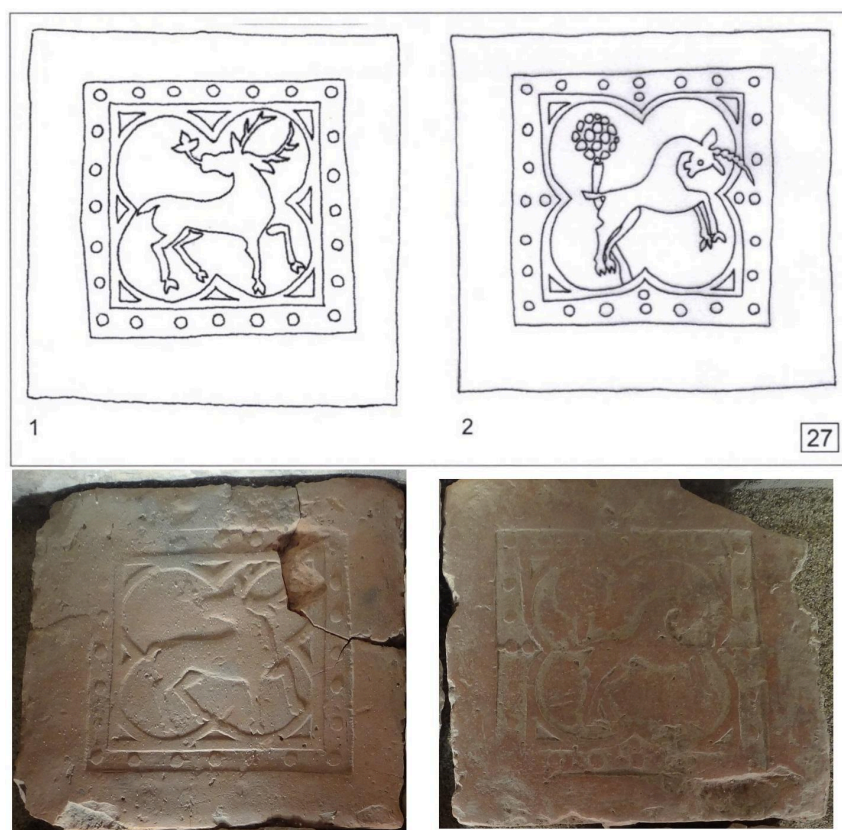
12. Az ugró szarvast (1.) és az egyszarvút ábrázoló 14. század közepén készült padlótéglák

- 12.** Az ugró szarvast (1.) és az egyszarvút ábrázoló 14. század közepén készült padlótéglák. Valter Ilona: *A cikádori, más néven (báta)széki ciszterci apátság története*. Budapest, 2015, 27. ábra, 55. és 56. kép

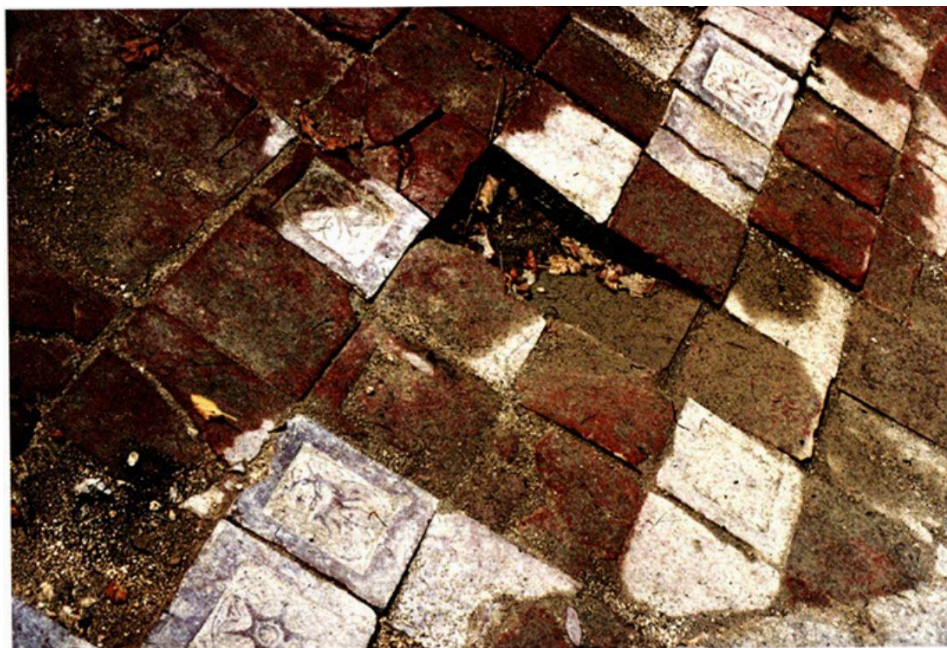
**14.** I/c szelvény a kora gótikus déli kereszthajó első és második mellékkápolnájának maradványaival

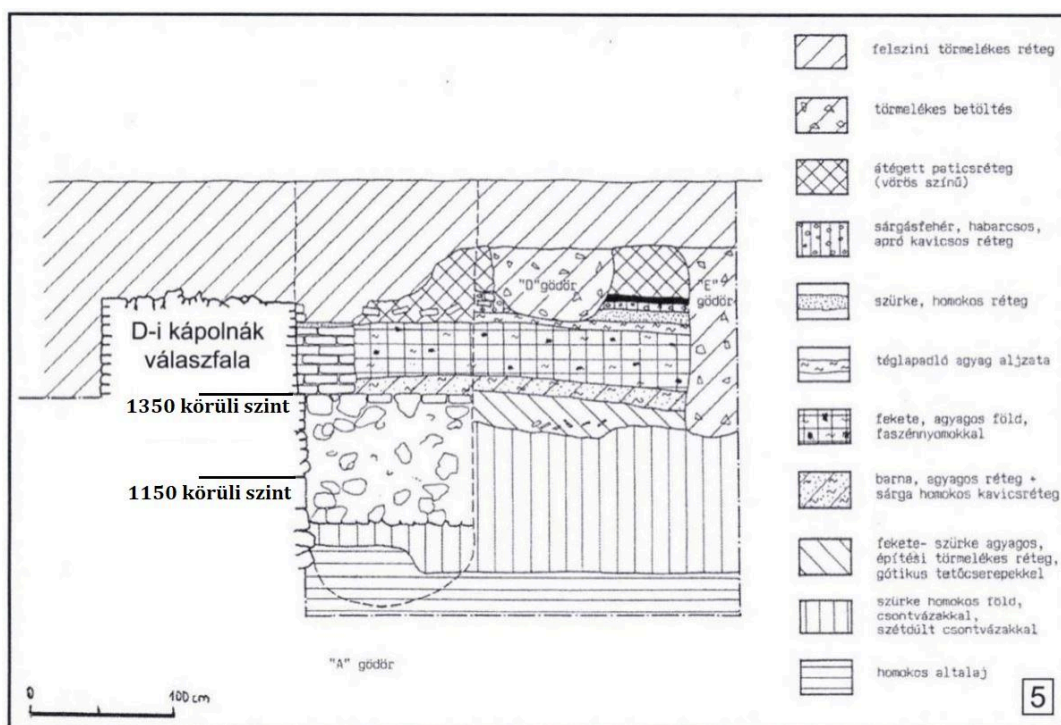
15. A déli mellékkápolnák válaszfala és a második mellékszentély eltérő alapozása

- 15.** A déli mellékkápolnák válaszfala és a második mellékszentély eltérő alapozása. Valter Ilona: *A cikádori, más néven (báta)széki ciszterci apátság története*. Budapest, 2015, 5. ábra (Valter leírása alapján kiegészítettem a szintezés magyarázó szövegét)

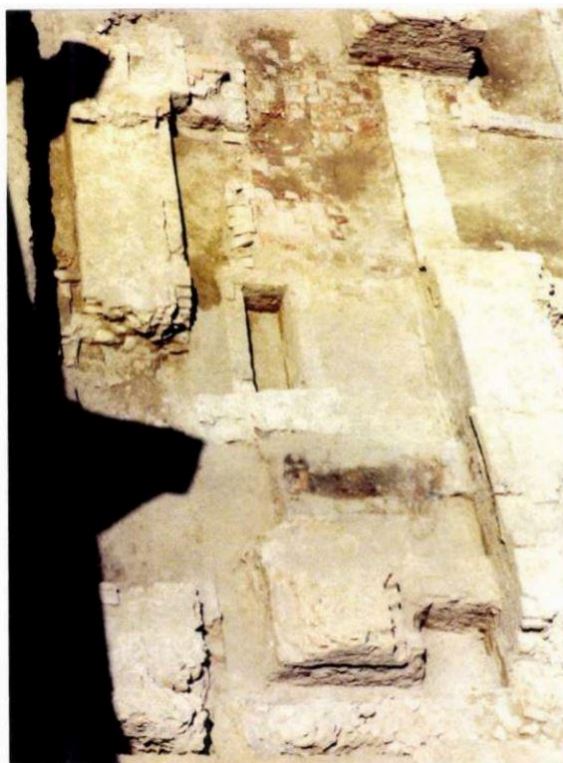
16. A déli mellékhajó és szentély kelet felől nézve, bal felül a kereszthajón áthúzódó problematikus falszakasz

- 16.** A déli mellékhajó és szentély kelet felől nézve. Valter Ilona: *A cikádori, más néven (báta)széki ciszterci apátság története*. Budapest, 2015, 12. kép

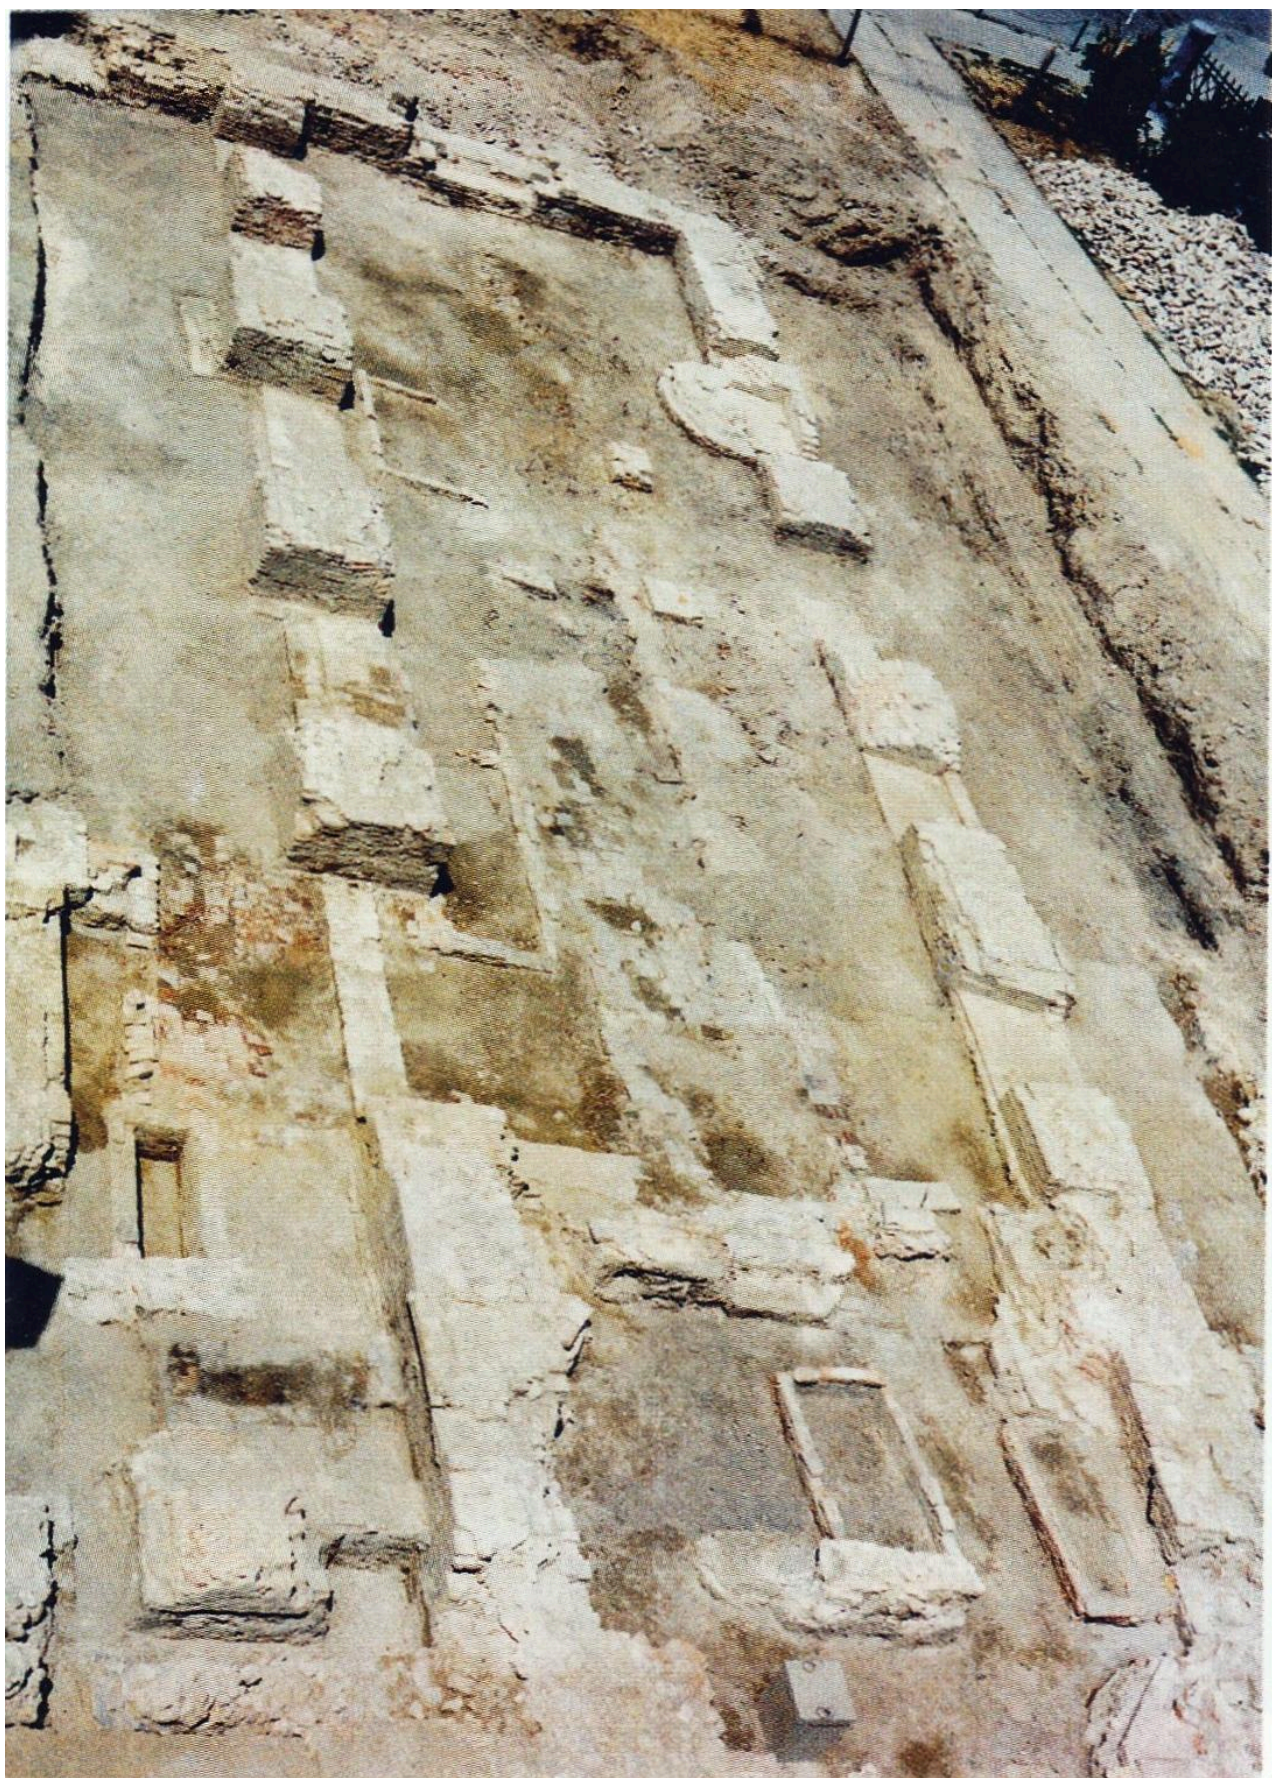
18. A templom feltárt alapjai 2000-ben keletről nézve, kék körökkel bejelölve a kereszthajón áthúzódó, felmenő falazatot is tartalmazó problémás falszakaszokkal

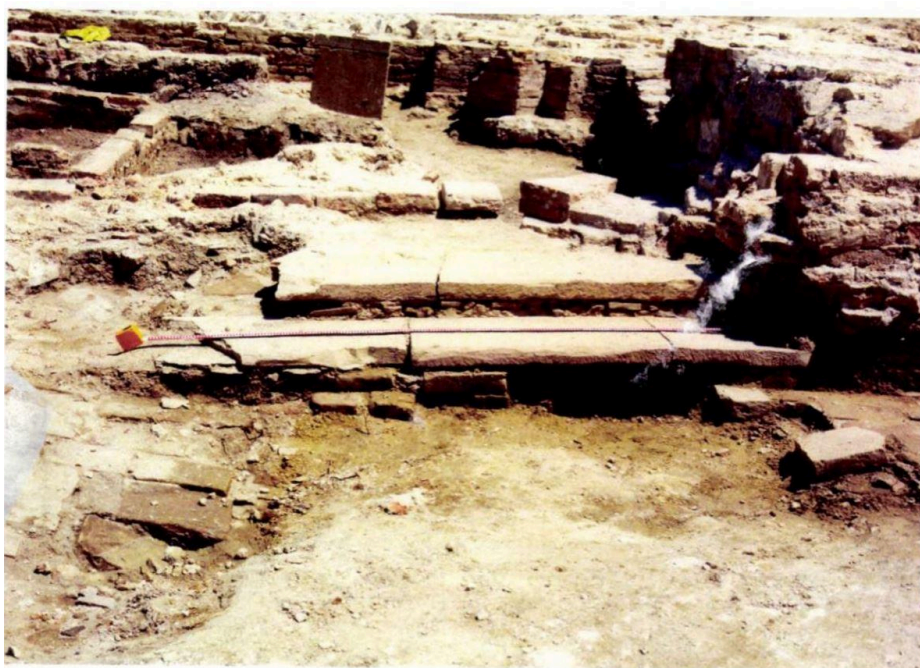
19. A főszentélybe vezető 14. századi lépcsők

- 19.** A főszentélybe vezető 14. századi lépcsők. Valter Ilona: *A cikádori, más néven (báta)széki ciszterci apátság története*. Budapest, 2015, 10. kép

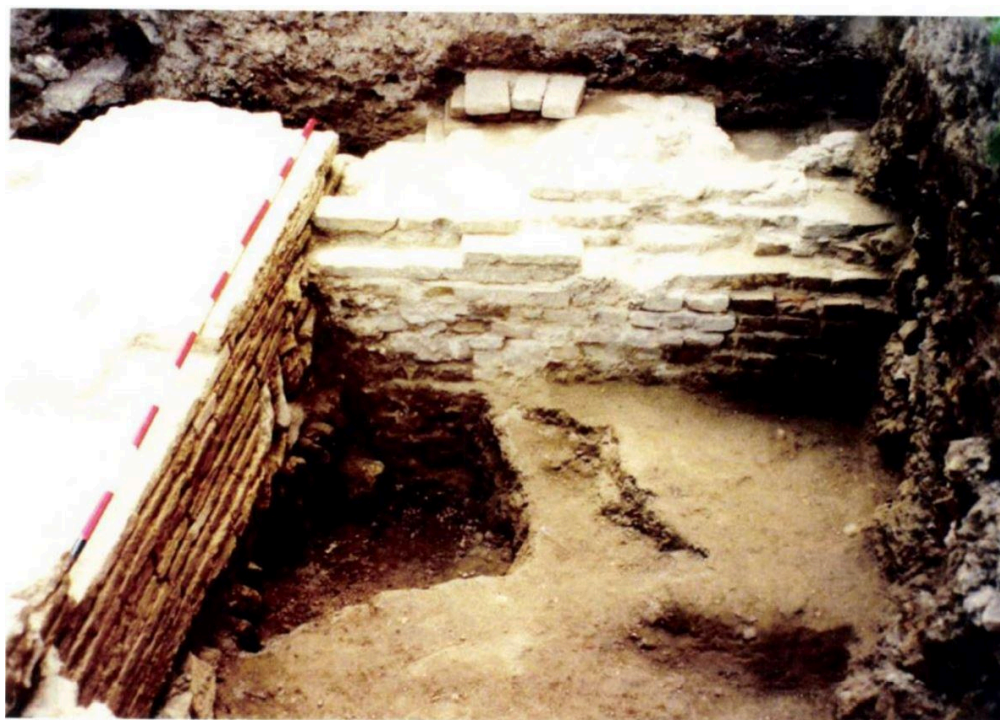
20. A déli mellékhajófal, azaz a kereszthajón áthúzódnó problematikus falszakasz és a mellé 1353 után épült új déli kereszthajó nyugati fala

- 20.** A déli mellékhajófal, azaz a kereszthajón áthúzódó problematikus falszakasz és a mellé 1353 után épült új déli kereszthajó nyugati fala. Valter Ilona: *A cikádori, más néven (báta)széki ciszterci apátság története*. Budapest, 2015, 11. kép

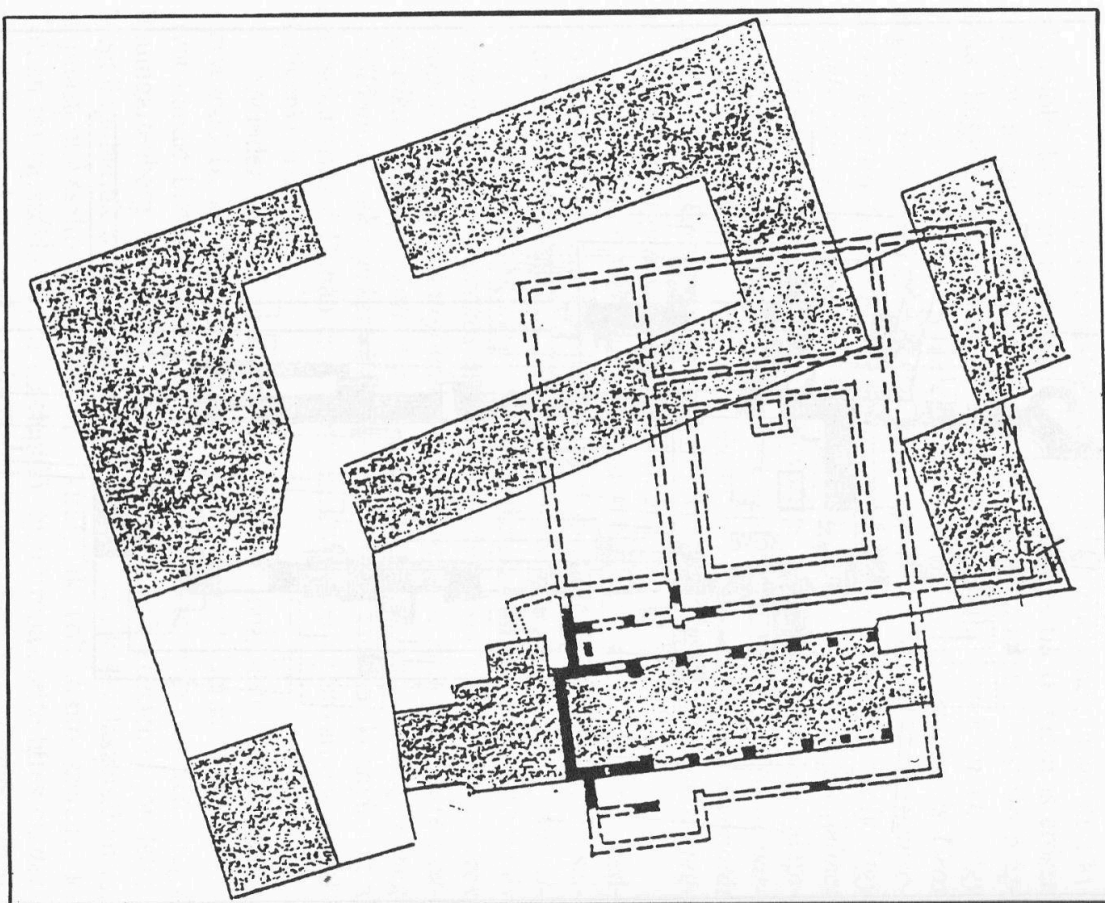
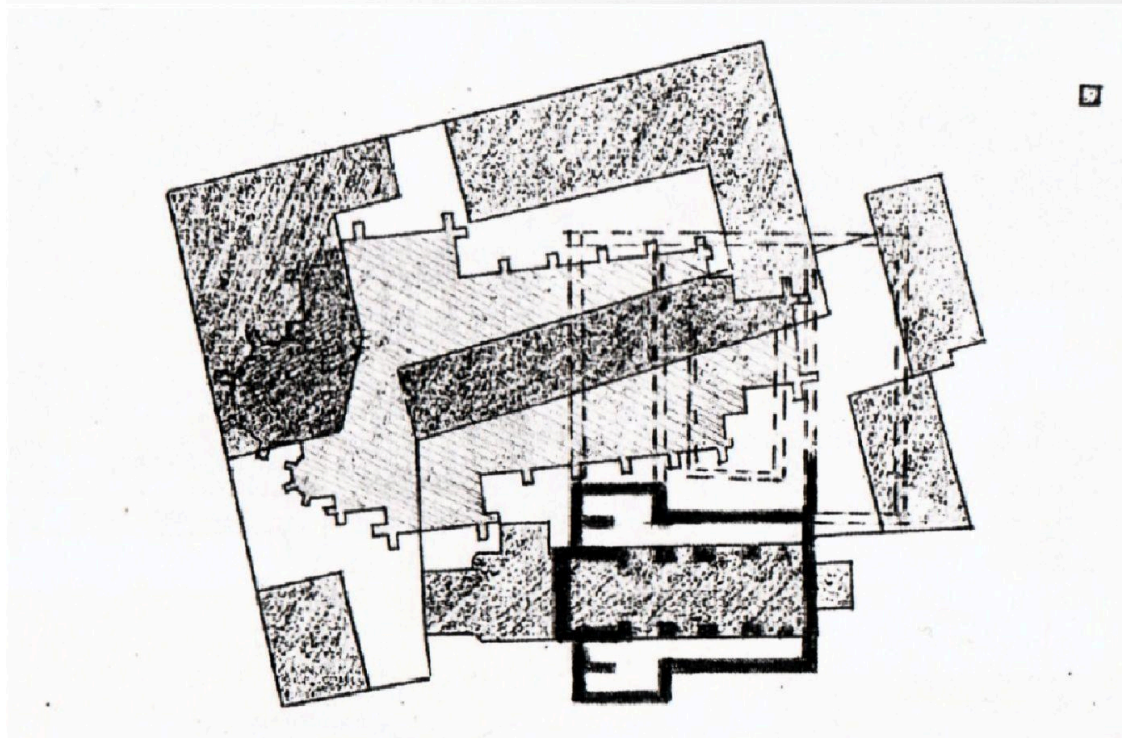
21. A középkori monostor és temploma, valamint a késő középkori és barokk épületek elhelyezkedése egymásra vetítve és összevetve a neogótikus templom alaprajzával

**21.** A középkori monostor és temploma, valamint a késő középkori és barokk épületek elhelyezkedése egymásra vetítve és összevetve a neogótikus templom alaprajzával.

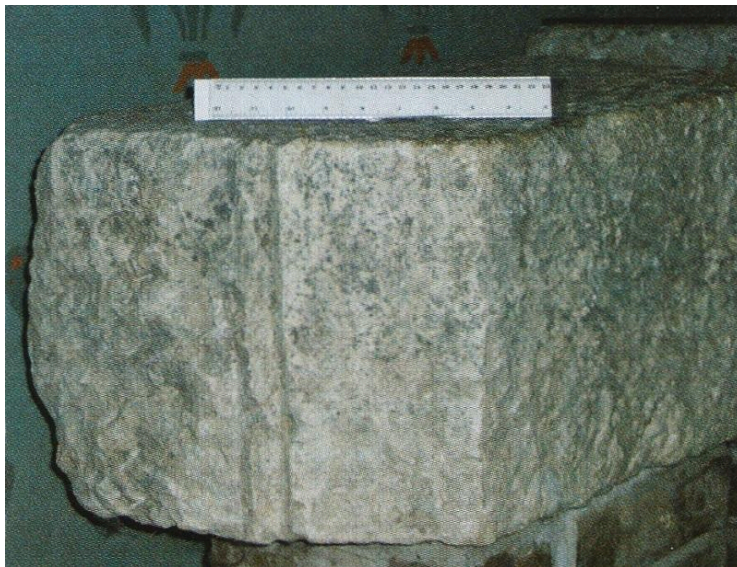
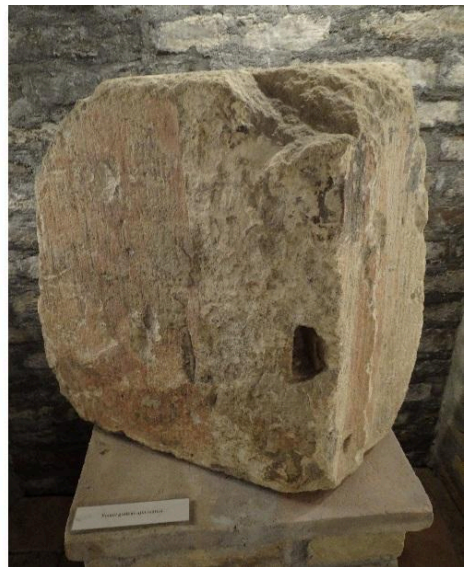
**22.** Gótikus nyíláskeret töredékek a neogótikus templom építési területéről

**22.** Gótikus nyíláskeret töredékek a neogótikus templom építési területéről. Valter Ilona: *A cikádori, más néven (báta)széki ciszterci apátság története.* Budapest, 2015, 50. kép; illetve saját fényképfelvétel

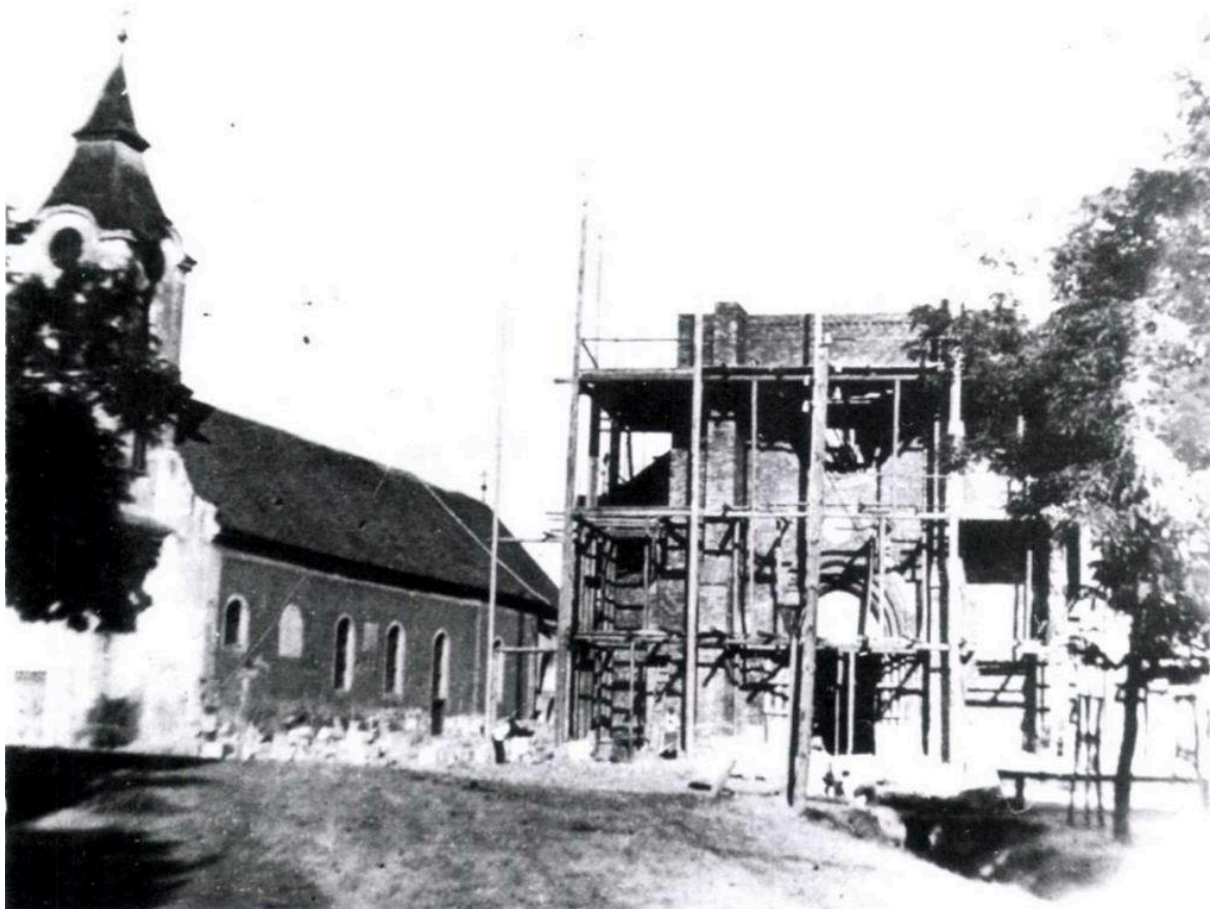
**23.** A barokk templom déli oldala mellett épülő neogótikus plébániatemplom  
egy 1899-ben készült fényképen

**23.** A barokk templom déli oldala mellett épülő neogótikus plébániatemplom egy 1899-ben készült fényképen. Valter Ilona: *A cikádori, más néven (báta)széki ciszterci apátság története.* Budapest, 2015, 1. kép
