## **Függelék – Képlegyezék**

1. Bátaszék neogótikus plébániatemploma és a cikádori ciszterci monostortemplomot bemutató romkert távlati képe.

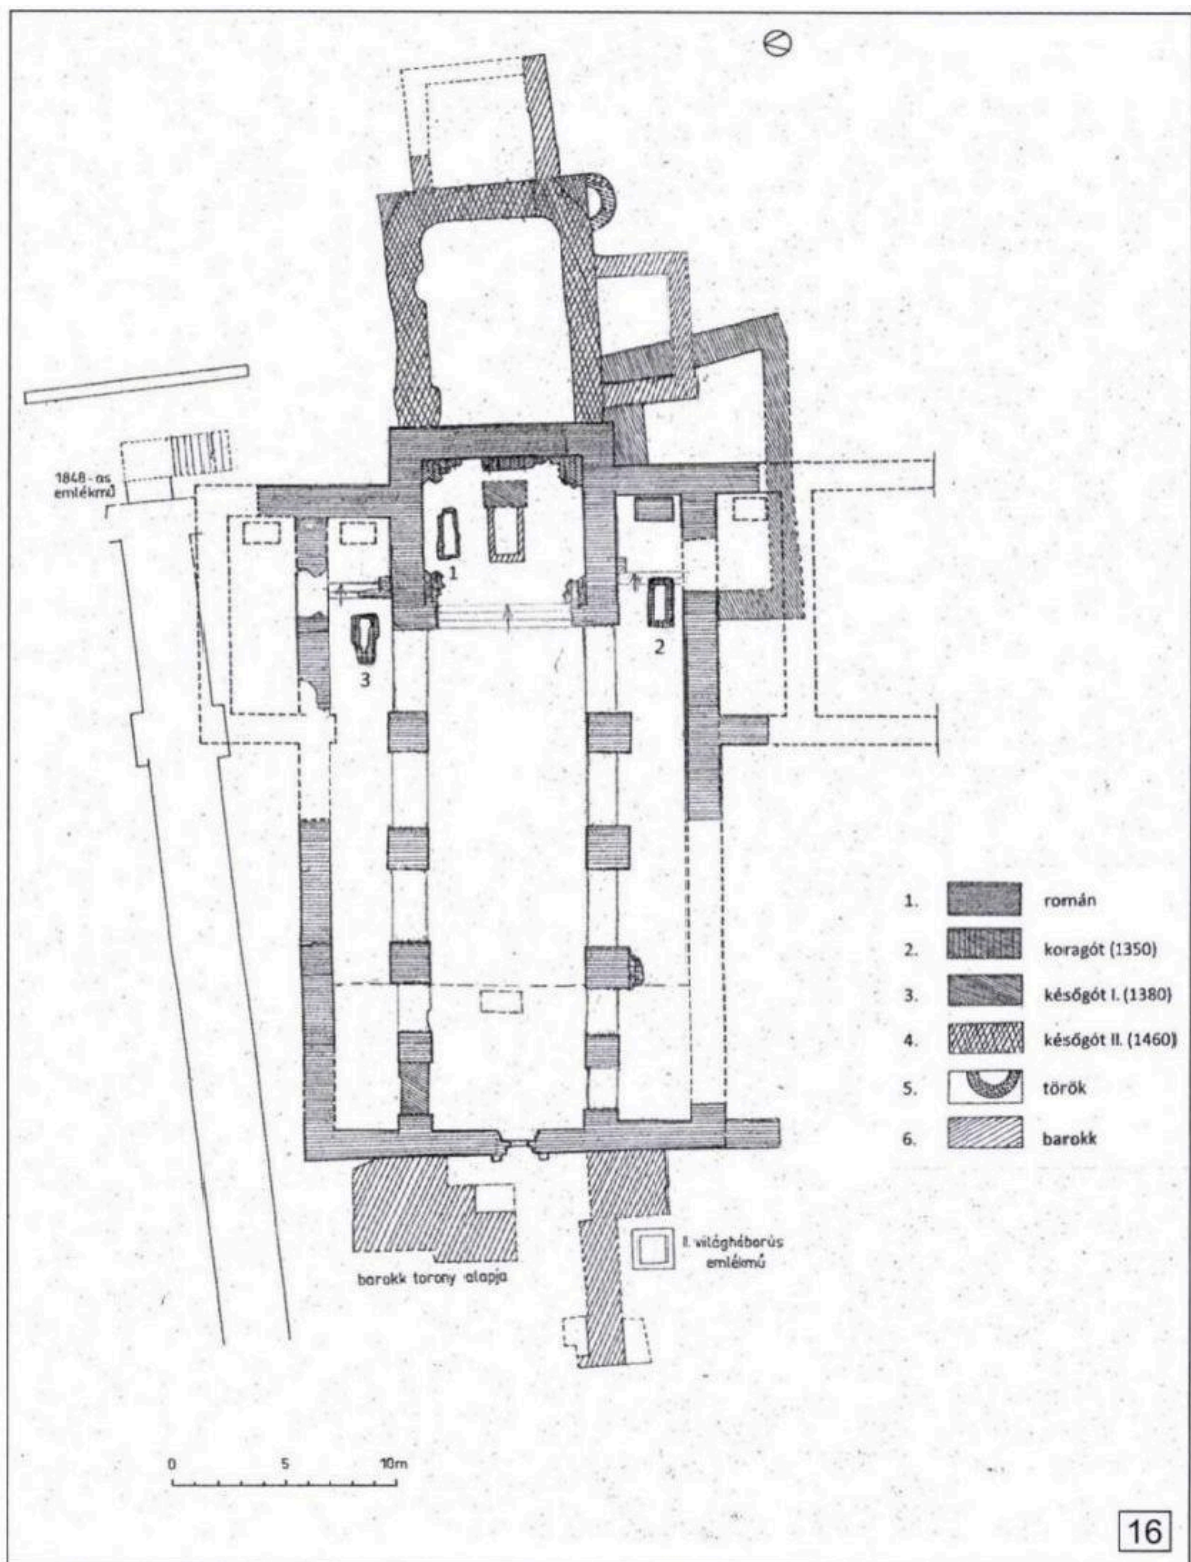
5. A cikádori templom kiserkesztett alaprajza a teljes feltárás után, 2000

5. A cikádori templom kiserkesztett alaprajza a teljes feltárás után, 2000. Valter Ilona: *A cikádori, más néven (báta)széki ciszterci apátság története*. Budapest, 2015, 16. ábra

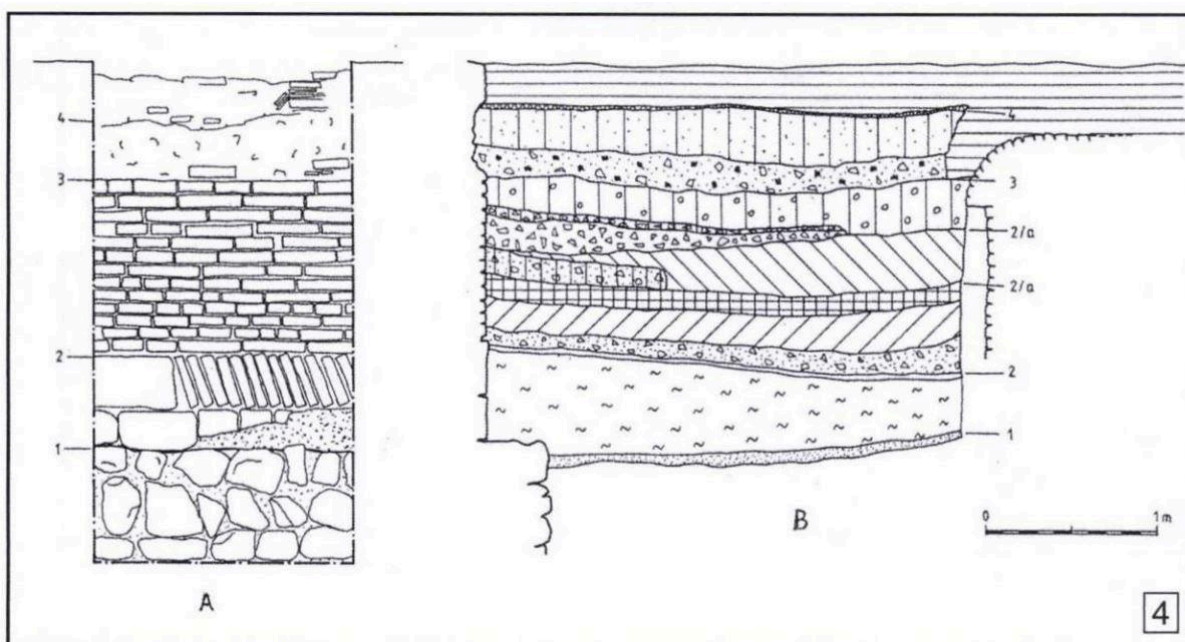
9. Az I. számú kutatóárok főszenélybe eső szakaszának részlete

9. Az I. számú kutatóárok főszentélybe eső szakaszának részlete: A. északi főszentélyfal déli nézete. B. Az I. számú árok nyugati metszete. 1. román kori szint, 2. kora gótikus szint, 2/a. késő gótikus szint, 3. török szint, 4. barokk szint. Valter Ilona: *A cikádori, más néven (báta)széki ciszterci apátság története*. Budapest, 2015, 4. ábra

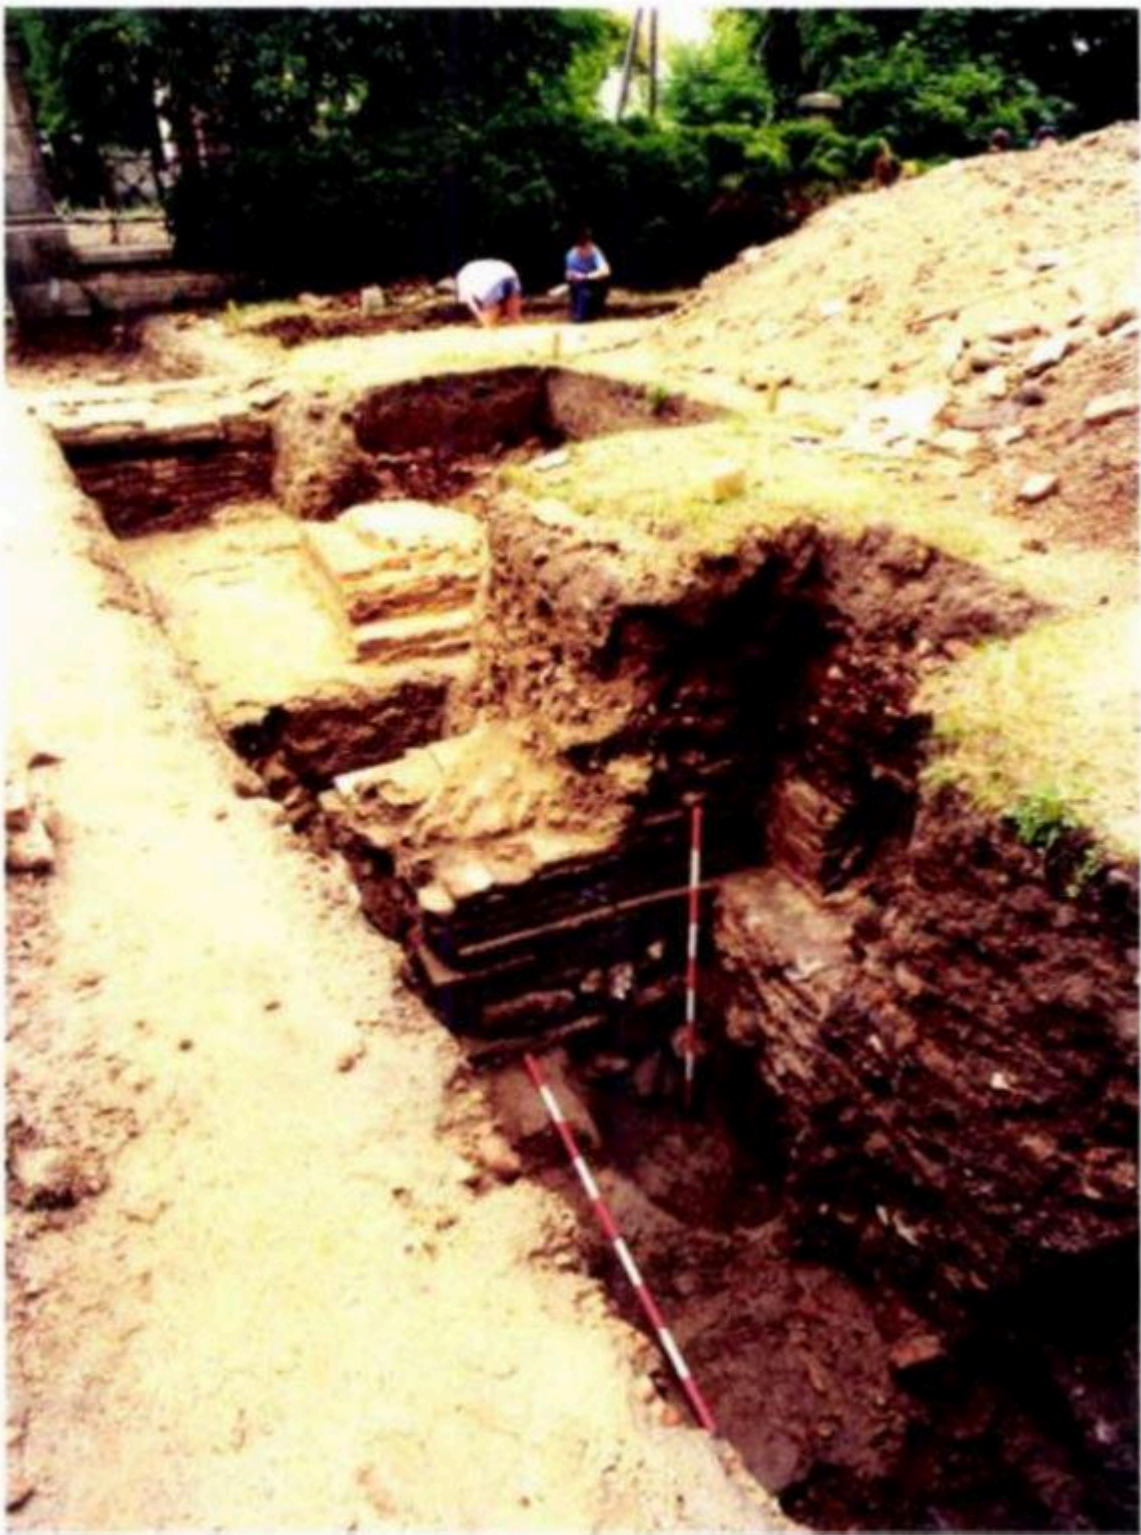
**14.** I/c szelvény a kora gótikus déli kereszthajó első és második mellékkápolnájának maradványaival

**14.** I/c szelvény a kora gótikus déli kereszthajó első és második mellékkápolnájának maradványaival. Valter Ilona: *A cikádori, más néven (báta)széki ciszterci apátság története*. Budapest, 2015, 4. kép

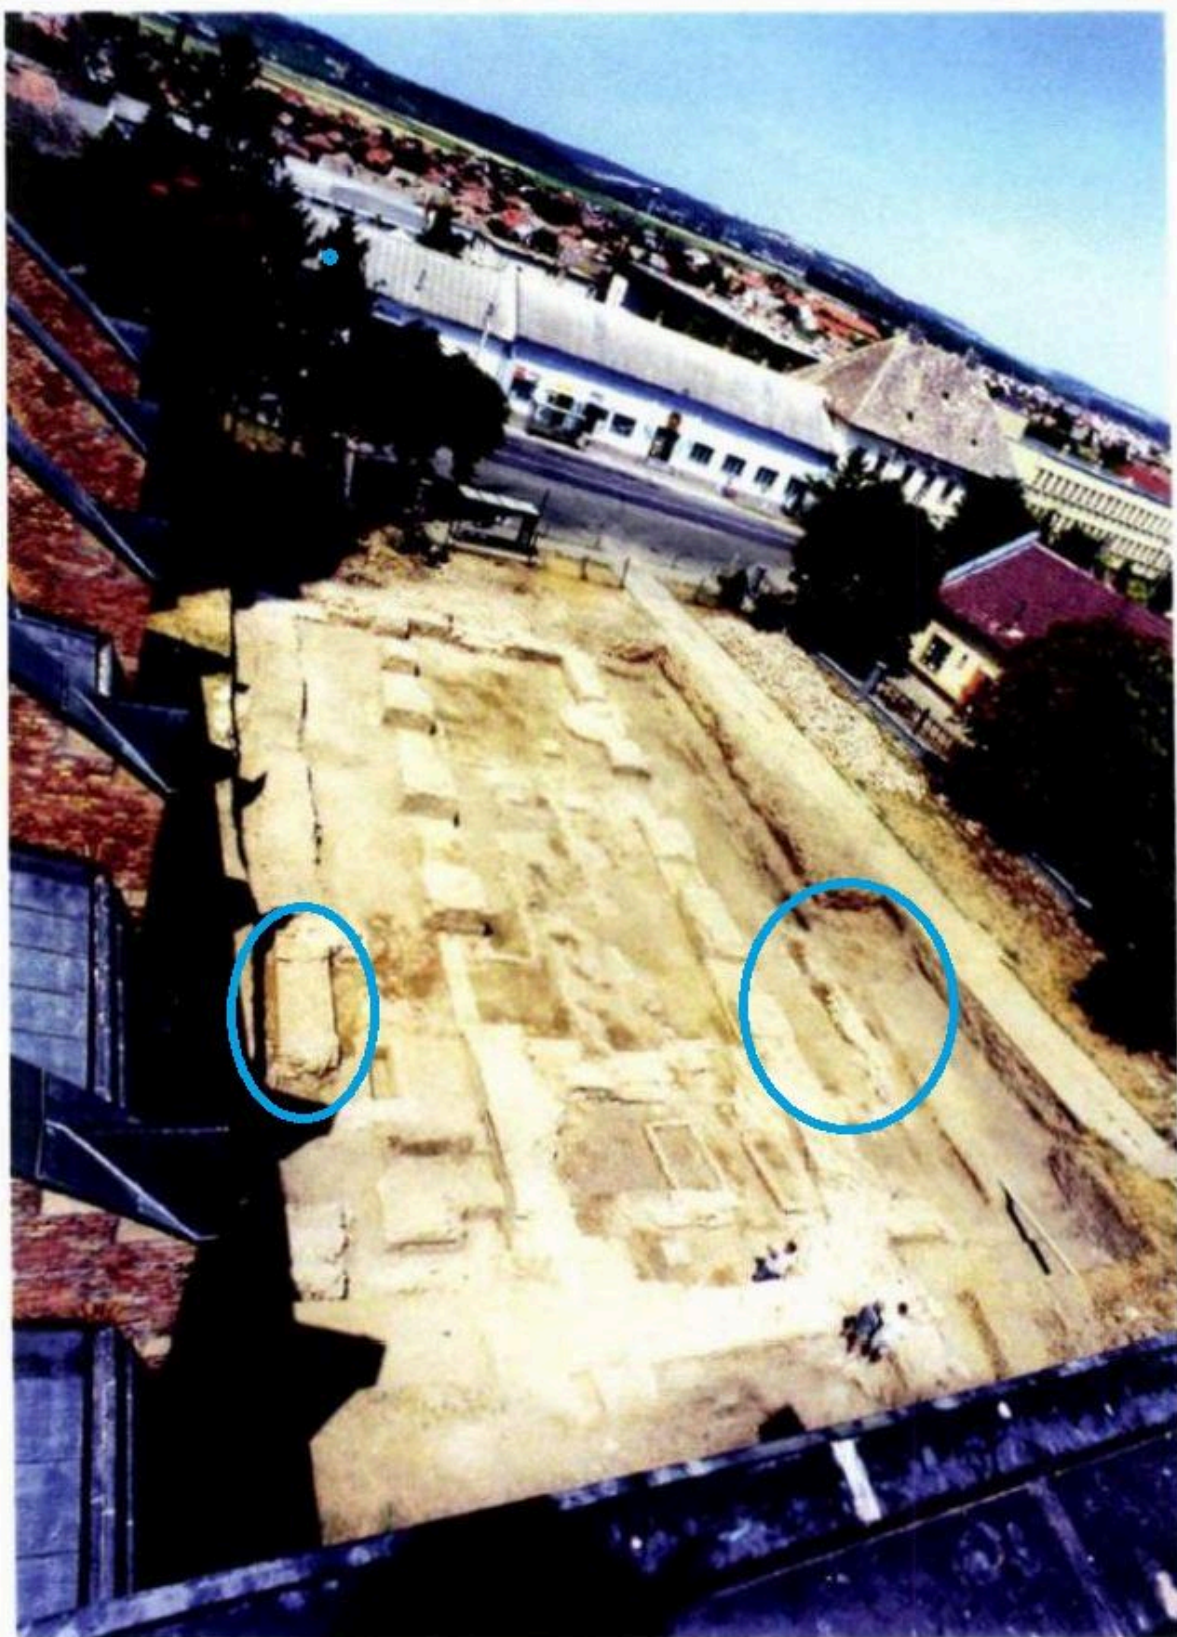
18. A templom feltárt alapjai 2000-ben keletről nézve, kék körökkel jelölve a keresztthajón áthúzódó, felmenő falazatot is tartalmazó problémás falszakaszokat

**18.** A templom feltárt alapjai 2000-ben keletről nézve, kék körökkel jelölve a kereszthajón áthúzódó, felmenő falazatot is tartalmazó problémás falszakaszokat. Valter Ilona: *A cikádori, más néven (báta)széki ciszterci apátság története*. Budapest, 2015, 28. kép

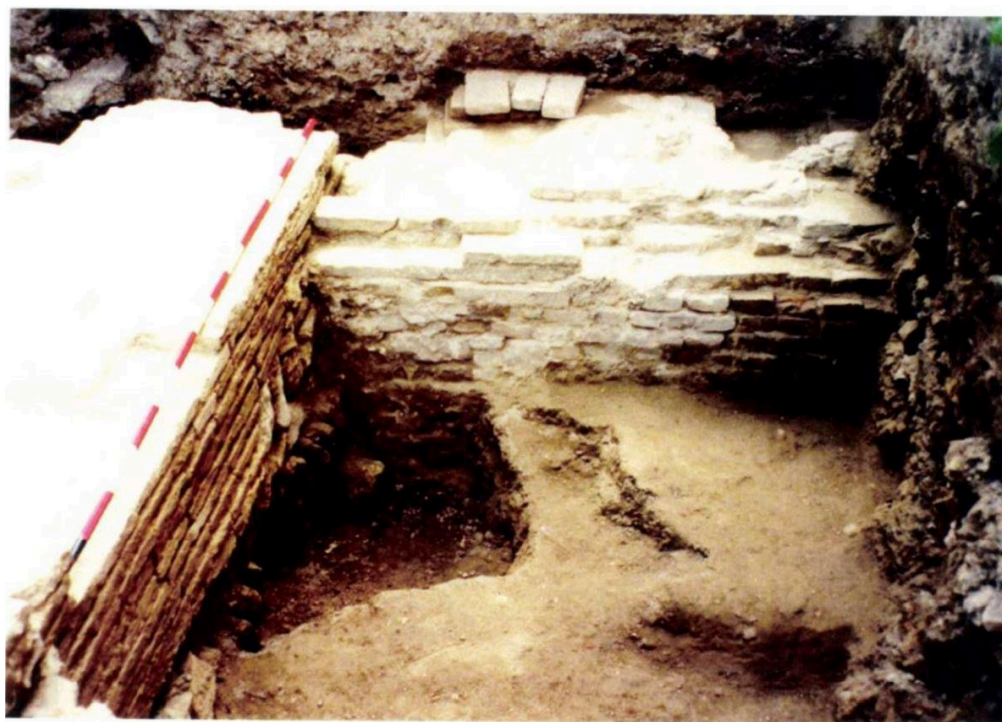
20. A déli mellékhajófal, azaz a kereszthajón áthúzódnó problematikus falszakasz és a mellé 1353 után épült új déli kereszthajó nyugati fala

**20.** A déli mellékhajófal, azaz a kereszthajón áthúzódó problematikus falszakasz és a mellé 1353 után épült új déli kereszthajó nyugati fala. Valter Ilona: *A cikádori, más néven (báta)széki ciszterci apátság története*. Budapest, 2015, 11. kép
