# Védelem KATASZTRÓFAVÉDELMI SZEMLE

2012. XIX. évfolyam 5. szám

# Vasbeton szerkezetek tűzállósága

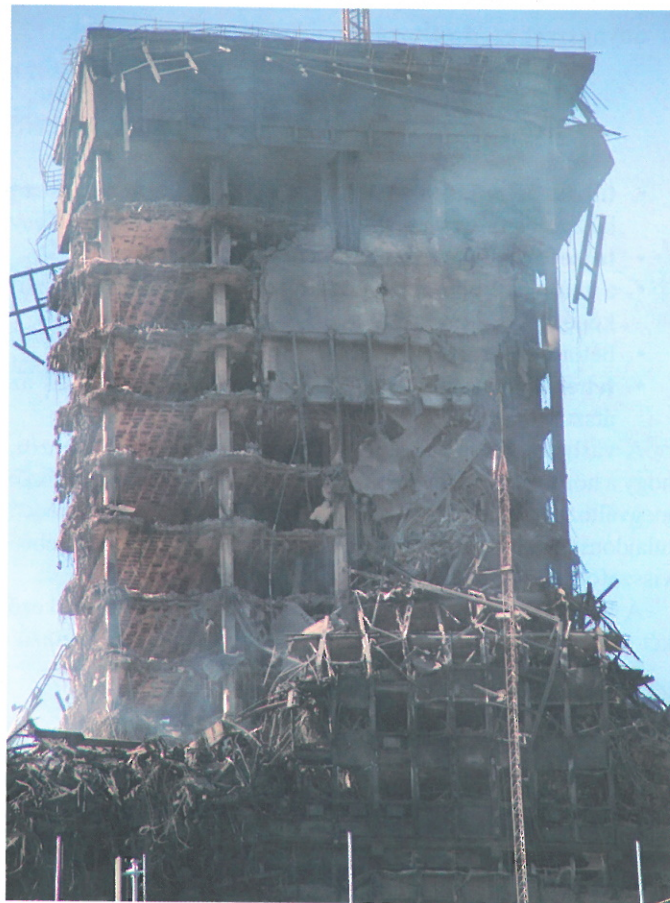
1. ábra: Madrid Torre Windsor torony [3]

A részben vasbeton szerkezetű madridi Torre Windsor torony 2005. február 15-i tüzesetét is gyakran említik épülettüzekkel kapcsolatban (1. ábra). A sors iróniája, hogy a tűz pont a tűzvédelmi berendezések és tűzgátló ajtók beépítése közben keletkezett. Az épület 21. emeletén volt a tűzfészek, ahonnan a legfelső szintig terjedt a tűz; ennek pusztító hatására jellemző, hogy még a 4. emeletig is lejutottak a lángok, mire a tüzet meg tudták fékezni.

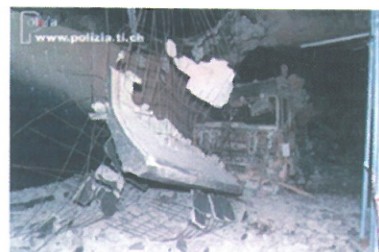
2. ábra: Gotthárd-alagút betonfelületének réteges leválása [5]

A jellemzően vasbeton szerkezetű alagutak tervezése során is fokozott figyelmet kell szentelni a tartószerkezetek tűzterherre történő tervezésére, mivel az alagutakban viszonylag gyorsan magas hőmérséklet alakulhat ki. Ezt megtörtént esetek is bizonyítják: a Montblanc-alagútban 1999. március 24-én, míg a Szent Gotthárd-alagútban 2001. október 24-én következett be tűz [4]. Alagúttüzeknél gyakori tönkremeneteli mód a teljes összeomlás mellett a betonfelület réteges leválása is (2. ábra), amit a gyorsan emelkedő léghőmérséklettel lehet magyarázni.

- (1) a beton alkotóelemeinek kémiai és fizikai átalakulására (1. táblázat),
- (2) a betonfelület réteges leválására (2. ábra).

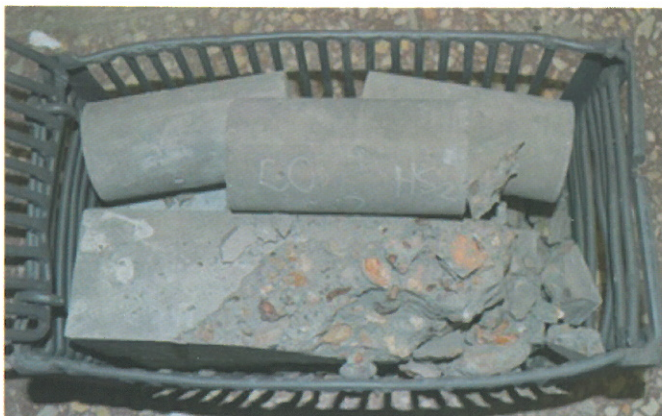
4. ábra: 1000°C hőterhelést követően az épen maradt henger alakú próbatestek, illetve a tönkrement hasáb alakú próbatestek

A spalling vizsgálata kis méretű próbatesteken is lehetséges, azonban tudni kell, hogy a különböző alakú próbatestek hőterhelés hatására eltérően viselkednek. A hasáb alakú próbatesteknél nagyobb számban figyeltük meg a próbatest robbanásszerű tönkremenetelét, mint a henger alakú próbatesteknél (4. ábra). Ez azzal magyarázható, hogy a csúcsok és az élek környezetében ugyanakkora hőbevitel esetén magasabb hőmérséklet alakul ki, mint az elemek más részein (5. ábra), így a különböző alakú próbatesteknél eltérő feszültségeloszlás alakul ki. Ezzel magyarázható, hogy hasáb alakú próbatesteken nagyobb mértékben figyeltük meg a spalling, azaz a felület réteges leválásának jelenségét.

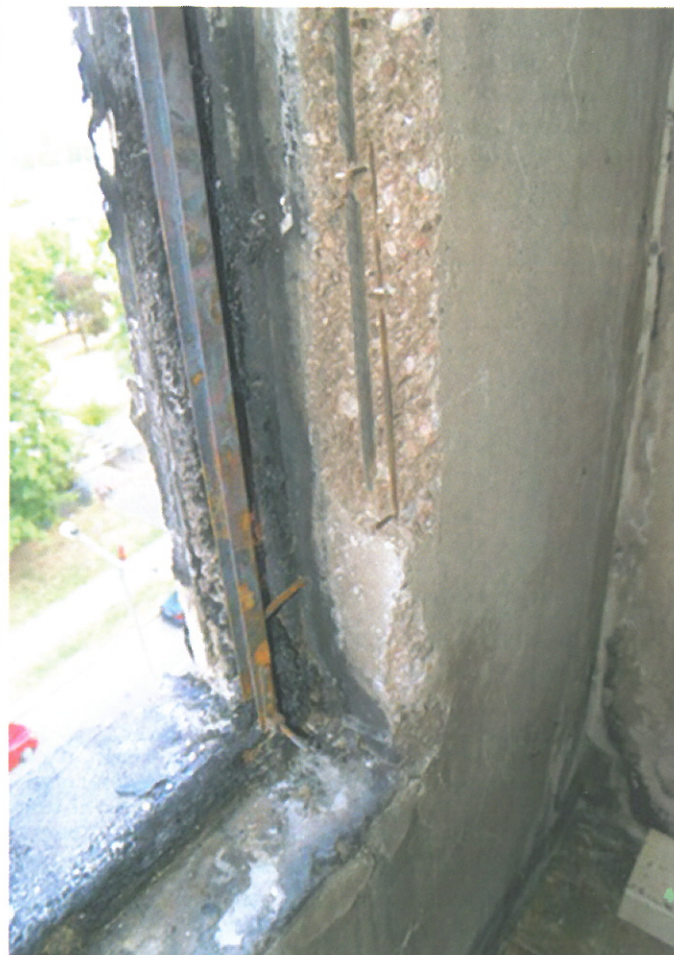
6. ábra: Betonfedés sajátos leválása az ablak mentén, sarokban, a Miskolc, közepszer u. 20 sz. alatti paneles lakóépület 2009. augusztus 15-i tüzeseténél [14]
