# Mésző járófelületek érdeességvizsgálata

## A BME KÖZPONTI ÉPÜLETE AULÁJÁNAK MÉSZŐBURKOLATA

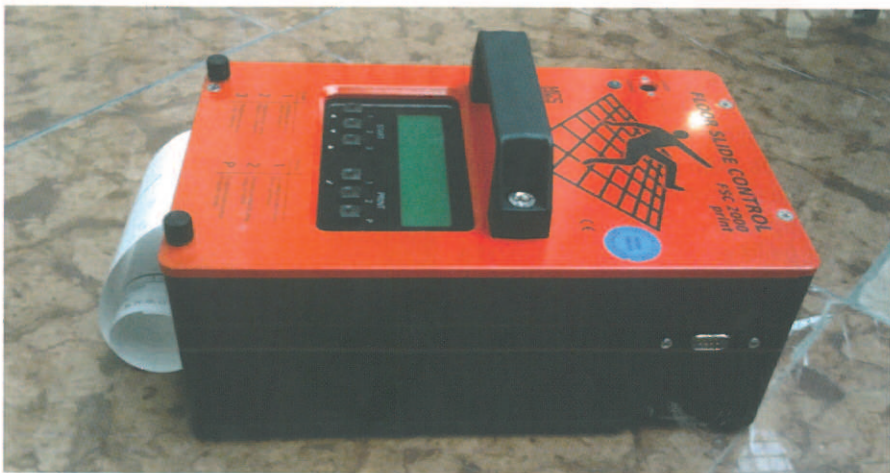
4. ábra: Floor Slide Control műszer

A Floor Slide Control 2000 típusú műszert a felületi súrlódási ellenállás mérésére fejlesztették ki (Chang et al. 2003). A mérést benedvesített felületen végezzük, meghatározott úthosszon. A szerkezet (4. ábra) bekapcsolás után a mérőfejet 24 N nagyságú erővel a felülethez szorítva halad előre 200 mm/s sebességgel. A mérés a lábak mozgását imitálja, a mérőfej enyhén görbített a haladás iránya felé. Többféle anyagból készült tappancsot is használhatunk egy adott felületen, a különböző fejek a cipőtálpak eltérő anyagaihoz hasonlatosak (Gálos és Terjék 2012a). A vizsgálatok során csak a gumírozott mérőfejet alkalmaztuk. A műszer minimum, maximum, valamint átlagértéket egyaránt mér, a mérésről pedig akár úgynevezett nomogrammot is készít. A Floor Slide Control egyik hátránya az, hogy a kerekei igen érzékenyek a felület egyenetlenségeire, így sokszor megakadnak, és a mérést a műszer nem tudja a teljes úthosszon elvégezni. Ellenben rendkívül nagy előnye, hogy szemben az SRT-ingával, – amely egy mechanikus eszköz, így folyamatosan ellenőrizni kell a beállításokat – minimális emberi beavatkozást igényel, tehát az eredmények sokkal megbízhatóbbak, kevésbé lehetséges azokat manipulálni. A vizsgálatok során összesen 50, véletlenszerűen kiválasztott kőlapon hajtottuk végre a méréseket, ügyelve arra, hogy a vizsgált lapok között nagyjából hasonló arányban szerepeljenek az egyes kőzettípusok, mint ahogy a helyszínen.

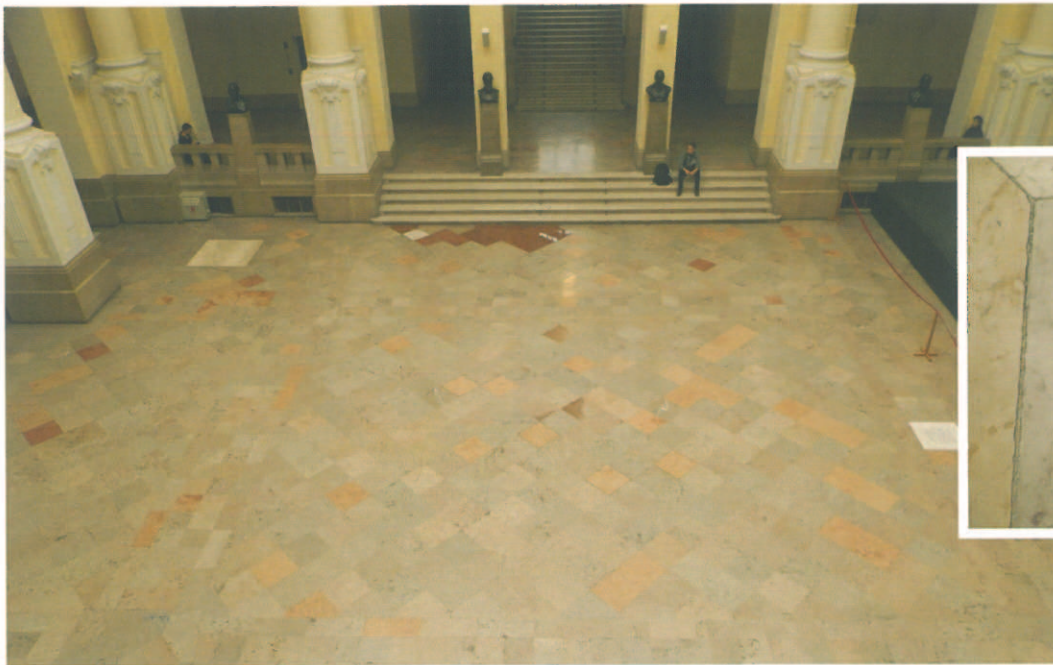
5. ábra: A BME központi épülete aulájának járófelülete, változó méretű és korú kőlapokkal

A helyszíni vizsgálatok legelső lépéseként az aula járófelületének szemrevételezéses vizsgálatát végeztük el. A kőzetlapok egymáshoz viszonyított elhelyezkedéséről vázlatos rajzot készítettünk, amelyen a későbbiek során a mérési helyeket is feltüntettük. Nem éreztük szükségesnek méretarányos kőkiosztási rajz készítését, ugyanis a kőlapok mérete kissé változó volt, és a súrlódási erő nem függ a súrlódó felületek nagyságától, tehát az egyes kőlapok mérete a vizsgálat szempontjából nem minősült relevánsnak. Mindezt az aula járófelületéről készült fénykép is jól mutatja (5. ábra).

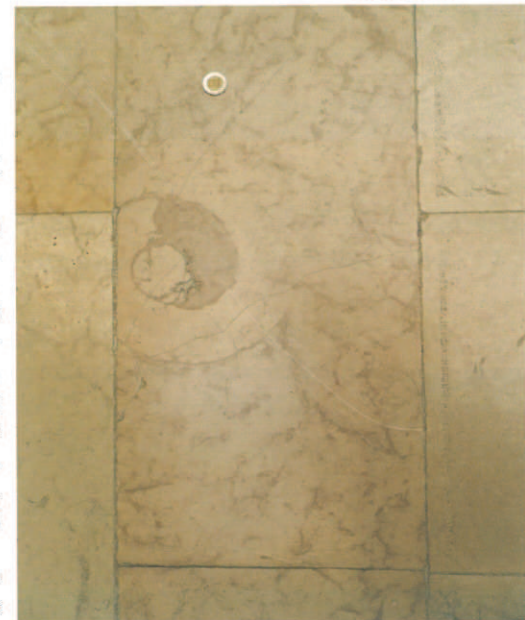
7. ábra: Ammonitesz a fakó vöröses színű síklósi vörös tömött mészkőben

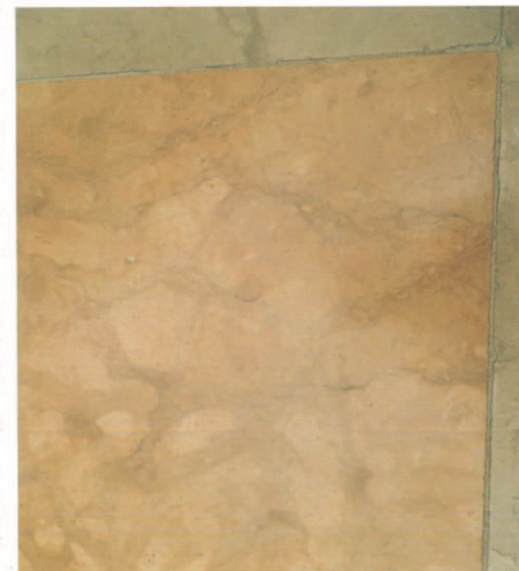
8. ábra: Vöröses színű tardosi vörös gumós mészkő

A másik könnyen azonosítható kőzet típust a sötétebb vörösnek tűnő tardosi tömött mészkő alkotja. Ez a kőzet a Gerecséből származik, és az alsó-jura korban keletkezett. Vörös, foltos, gumós megjelenésű (8. ábra). A sötétebb foltokat, gumókat nagyobb agyag tartalmú részek alkotják. Ebben is gyakoriak az ősmaradványok, és itt is főleg ammonitesz metszeteket lehet megfigyelni. Pontos információval nem rendelkezünk a tardosi mészkőlapok beépítések időpontjáról, de megfigyeléseink szerint több esetben ezt a kőzetet alkalmazták a kikopott siklósi mészkő lapok cseréjére. A helyszíni szöveti jellegeket, színárnyalatokat és a kőfelület kopottságát is figyelembe véve, legalább három alkalommal pótolták tardosi mészkővel az elhasználódott siklósi lapokat. A tardosi vörös mészkő

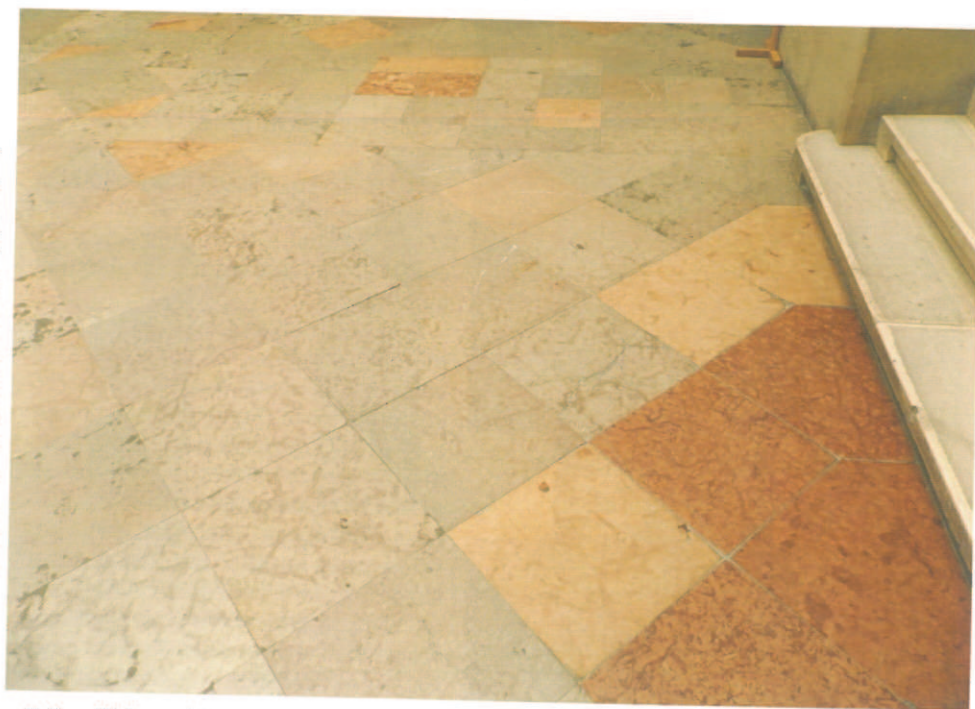
9. ábra: Vöröses színű nem régen cserélt tardosi vörös gumós mészkő (lépcső előtt)

A legújabb kőcseréknél vörös gumós polírozott tardosi mészkövet alkalmaztak (lásd 9. ábra). Korábbi javítások közül szembetűnő a cementes kiegészítések használata. Szürke portland cementes kiegészítéseket elsősorban a nagyobb kipergéseknél, lekopott foltoknál alkalmaztak (15. ábra). Ezek felületét lecsiszolták, a kőzet szintjéhez illesztették. A kiegészítések állapota és jellemzői alapján ezeket a legfrissebb kőcserékhez képest jóval korábban, évtizedekkel ezelőtt alkalmazhatták.

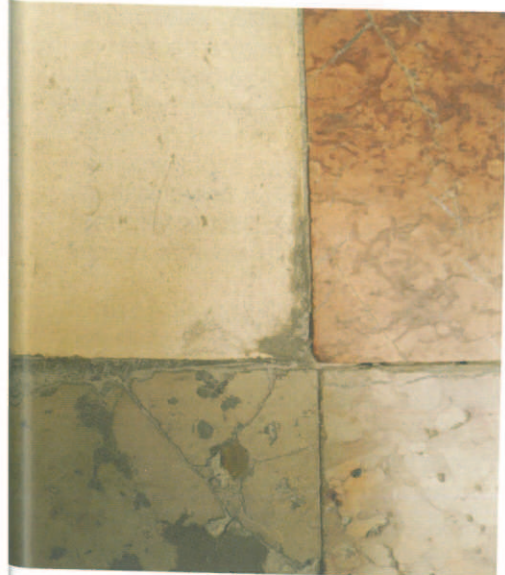
11. ábra: Fehéres színű ősmaradvány töredékes tömött mészkő, vörös tardosi tömött mészkő és fakó vöröses síklósi tömött mészkő

A különböző kőzeteket egymás mellett is alkalmazták (11. ábra).

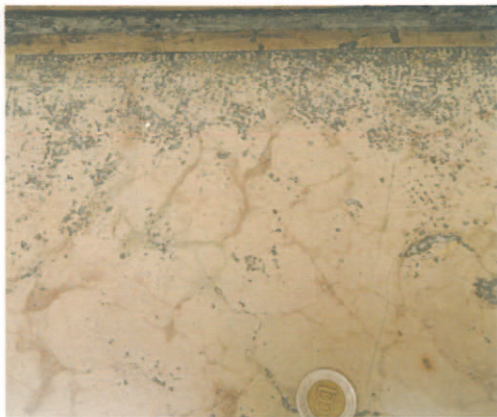
12. ábra: Egykor érdesített felület lekopása

A járólapokat eredetileg valószínűleg azért érdesítették, hogy a csúszásvesztélt csökkentsék. Az érdesített felület nyoma több helyen megfigyelhető, de a legtöbb kőlap már lekopott (12. ábra). Azokon a kőlapokon, ahol kismértékben eltérő volt a kőzet összetétele (pl. agyagos gumók, sztiolitos felszínek) intenzívebb kopás és kipergés nyomai láthatók (13. ábra).

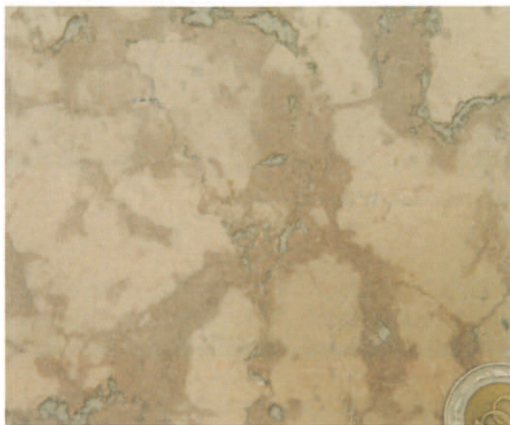
13. ábra: Sztiolitok és agyagos erek menti kipergés, felületpusztulás
