## MARADÓ FESZÜLTSG MÉRÉSE SÍNFEJ FELÜLETÉN RÖNTGENDIFFRAKCIÓS MÓDSZERREL

### RAILHEADSURFACE RESIDUAL STRESS MEASUREMENT WITH X-RAY DIFFRACTION METHOD

ZIRIGH NORBERT<sup>1</sup>–MERTINGER VALÉRIA<sup>1</sup>–BENKE MÁRTON<sup>1</sup>–CSEH DÁVID<sup>1</sup>

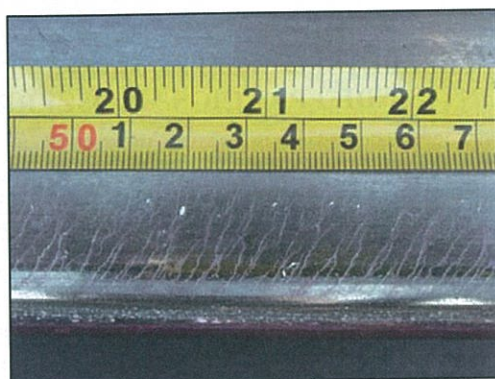
A gördülő érintkezés okozta fáradás hatására hajszáltrepedések alakulhatnak ki a sínfejen a kerék/sín érintkezési pontján (1. ábra.) a sín kereszt- és hosszirányában egyaránt.

1. ábra. Hajszálrepedések a futófelületen [1]
