**OTDK 2019**

***A pálya-jármű kölcsönhatás mozgásgeometriai vizsgálata  
közúti vasúti kitérőkben és kis sugarú pályaivekben  
okostelefonok szenzoradatainak felhasználásával***

**Szerző:  
Gonda Evelyn**

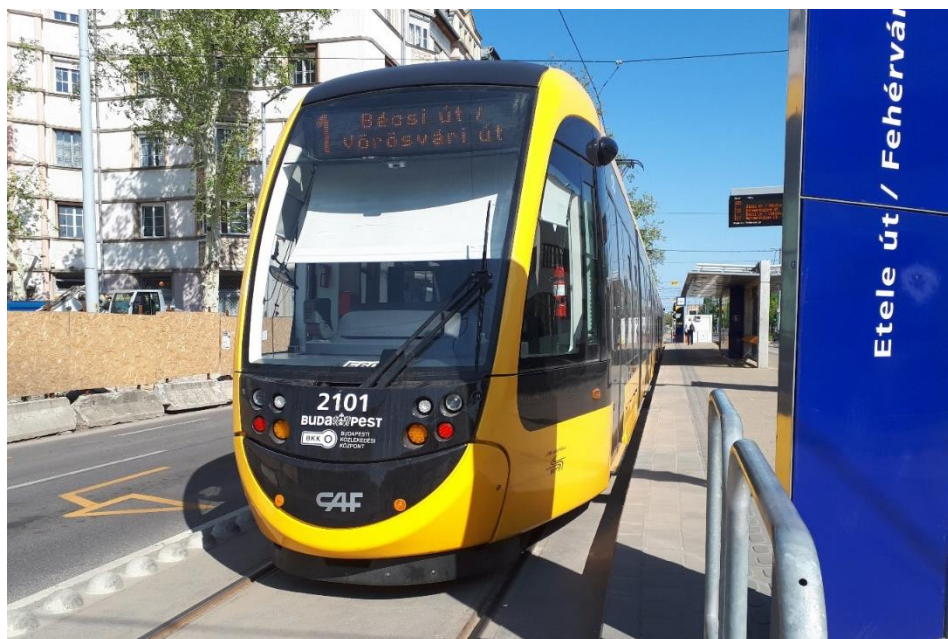
**2. kép:** 2101 pályaszámú CAF Urbos3, 9 modulból álló járműve (Etele út/Fehérvári úti megállóhely)

A megrendelt villamosok az Urbos100 forgóváz szerkezettel vannak felszerelve, melyek garantálják a 350 mm-es alacsony padlómagasságot. A jármű befüggesztett (hajtás nélküli) és hajtott kocsiszekrényrészekből áll, ugyanakkor minden kerék hajtott és egymástól függetlenül képesek ívben, kis mértékben sugárirányba befordulni.

2016-tól kezdve pedig összesen 12 darab hosszú, 9 modulós CAF villamos (**2. kép**) állt forgalomba.
