# FOLYÓSZABÁLYOZÁSI MŰVEK MORFODINAMIKAI HATÁSVIZSGÁLATA A MAGYARORSZÁGI FELSŐ-DUNÁN

Nyiri Emese<sup>1</sup>, Dr. Török Gergely Tihamér<sup>1,2</sup>, Dr. Baranya Sándor<sup>1</sup>

<sup>1</sup>Budapesti Műszaki és Gazdaságtudományi Egyetem, Építőmérnöki Kar,  
Vízépítési és vízgazdálkodási Tanszék

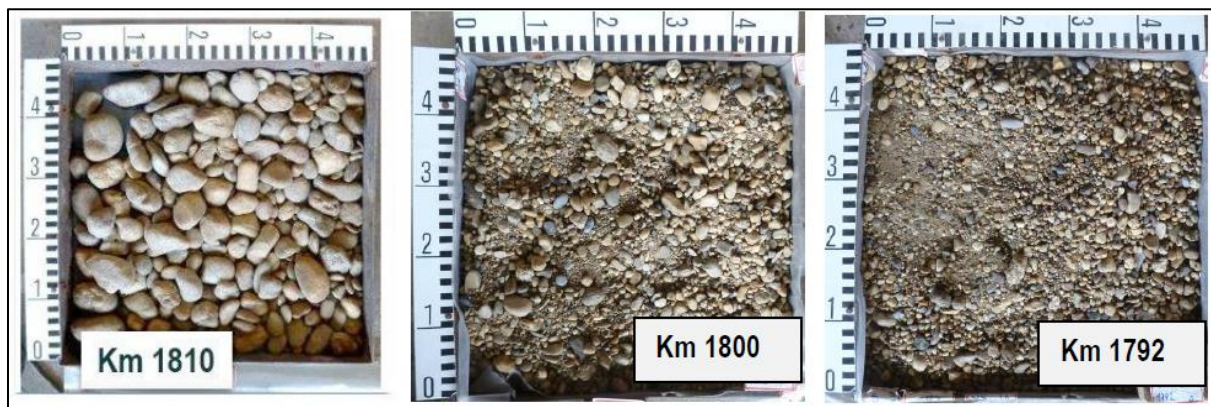
8. ábra: Szemcseméret csökkenésének szemléltetése különböző szelvényekben (DuRe Flood project, 2015)

A szemösszetételek kapcsán fontos jellemző a szemösszetétel homogenitása, vagyis, hogy a jellemző (pl.  $D_{50}$ ) jól közelíti-e az előfordulható szemcseméret skáláját. Ennek fontos relevanciája van pl. hordaléktranszport modellezése szempontjából is, hiszen egy vegyes szemösszetételű szakaszt csak inhomogén szemösszetételt számításba vevő modell alkalmazásával indokolt modellezni. A vizsgált szakasz görgetett hordaléka kapcsán vegyes szemösszetétel állapítható meg, amit a 8. ábra is szemléltet.
