# Folyószabályozási művek morfodinamikai hatásvizsgálata a magyarországi Felső-Dunán

XL. Országos Vándorgyűlés  
2023

Készítette: Nyiri Emese

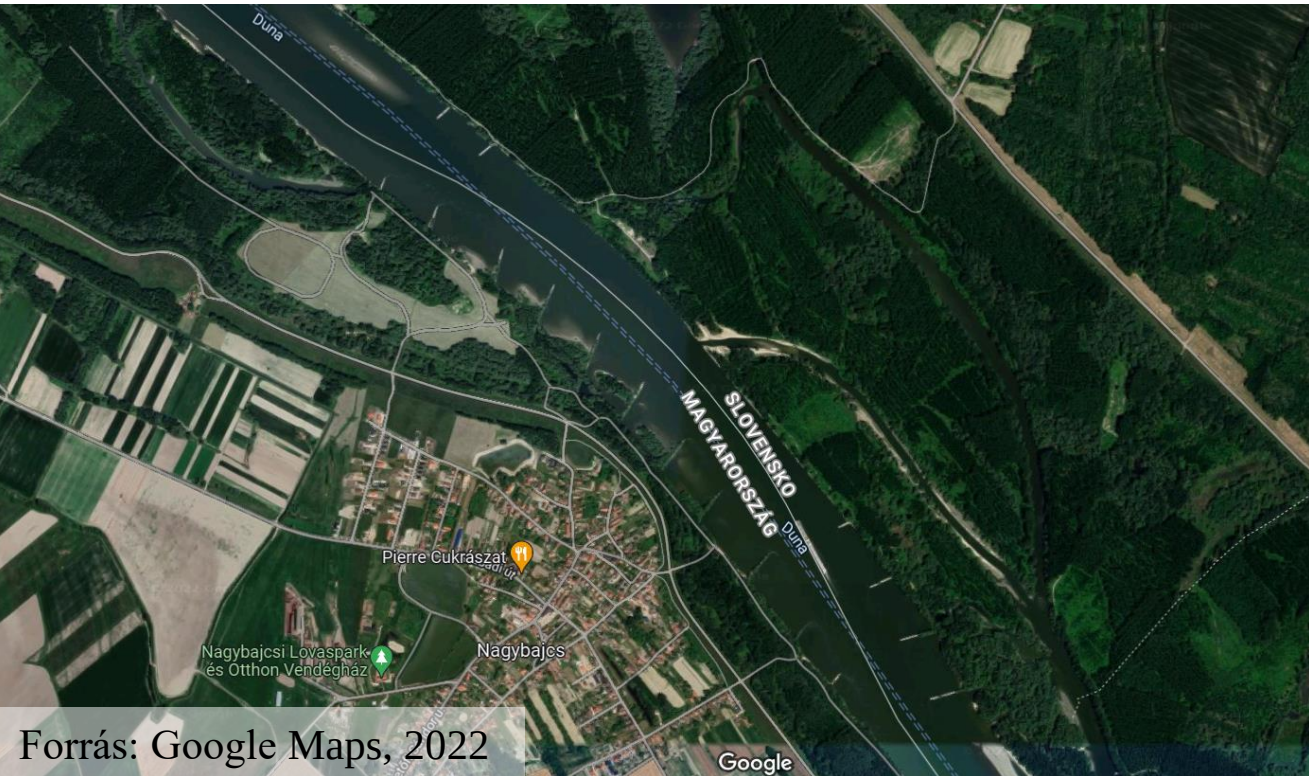
Nagybajcs, 1801 fkm

- A magyarországi Felső-Duna szabályozási munkálatai → jelentős morfordinamikai változások

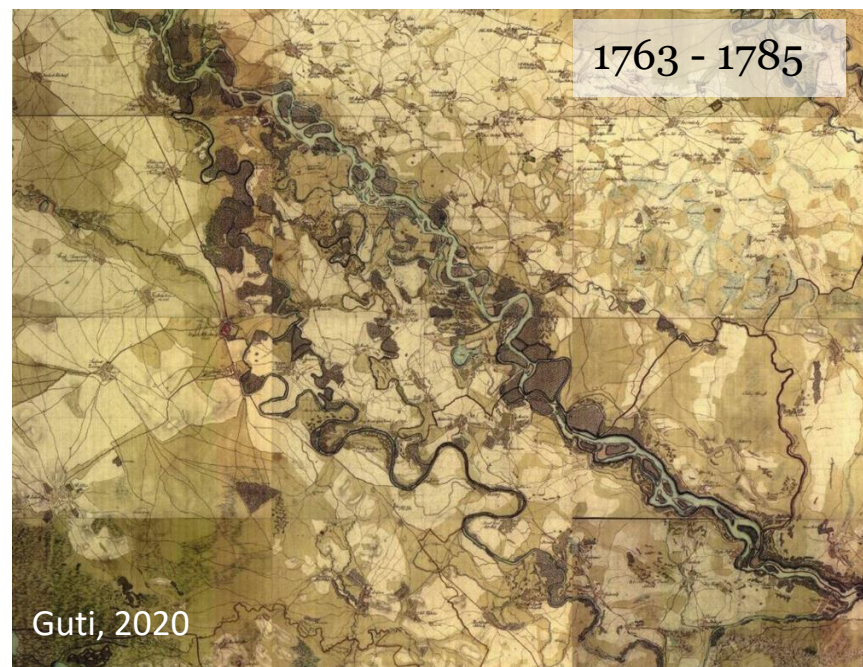
- Fonatos ágrenyszer
- Hordaléklerakódás

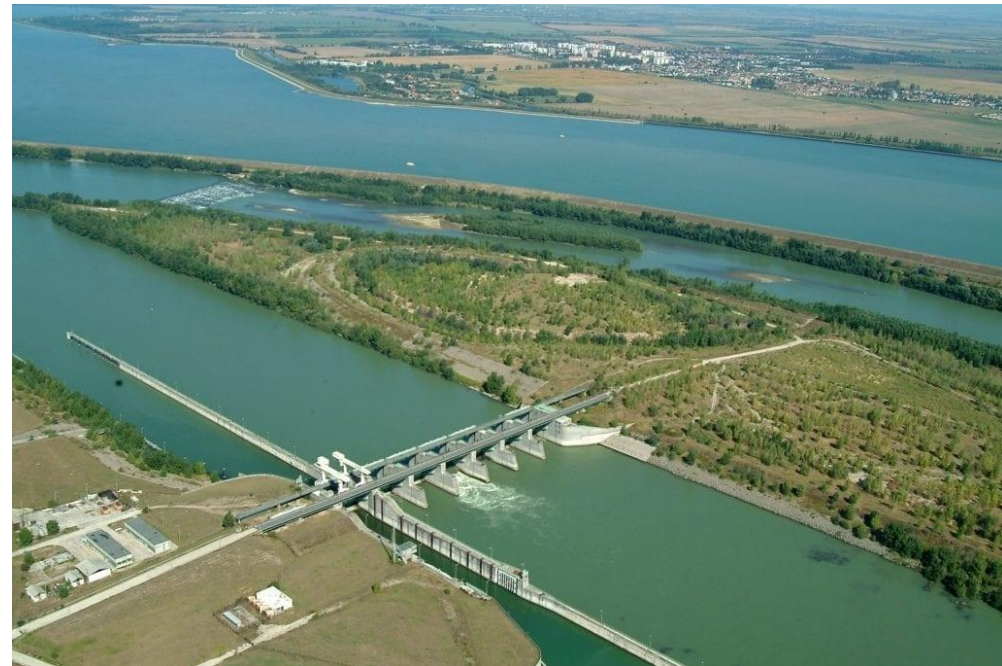
- Hordalékviszatarítás
- Szabályozott vízjárás

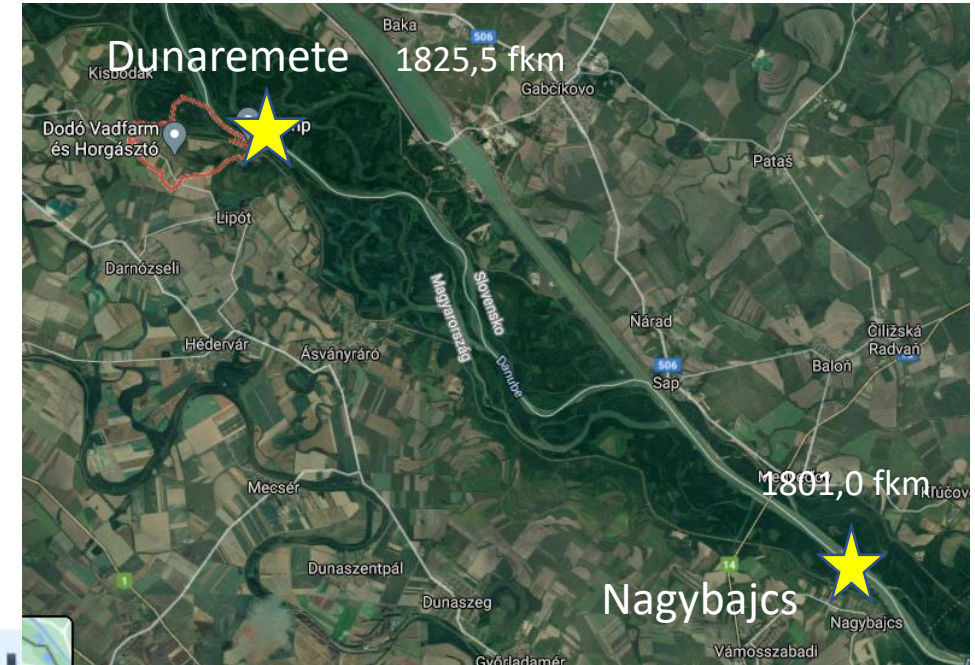
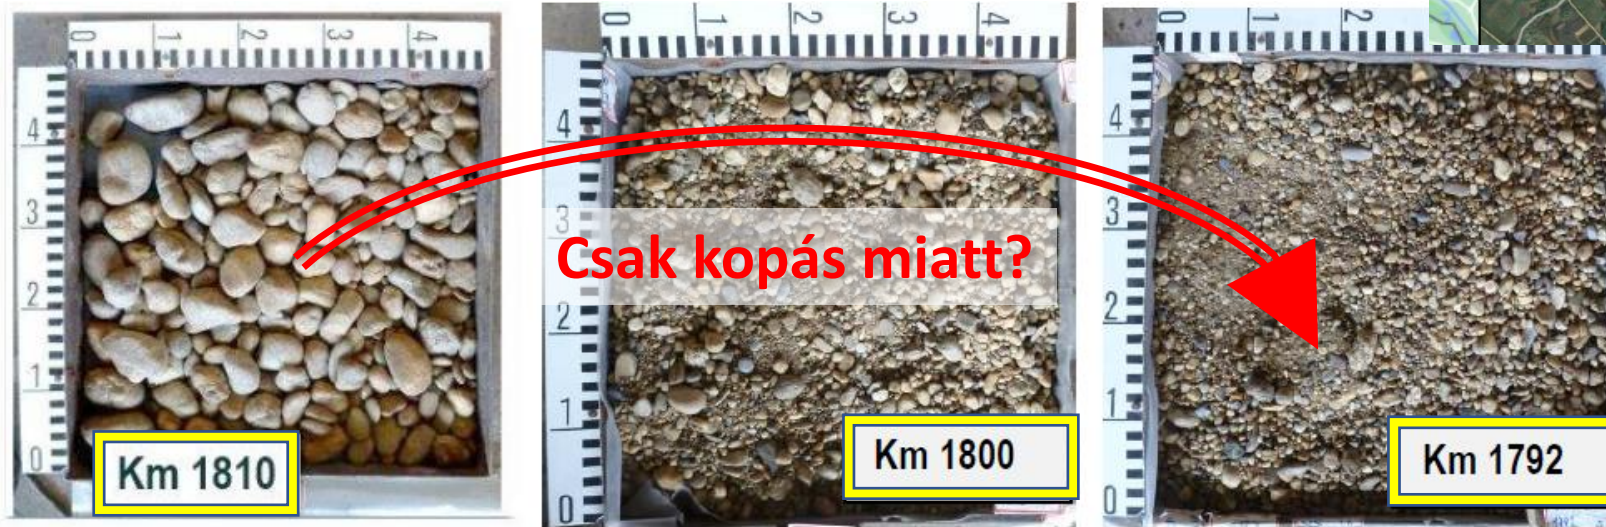
- 24 km-en 18 mm-ről 7,5 mm-re csökkenés.
- Lehetséges csak kopás útján?

24 km-es maximális kopást becsültem meg a **Düll** féle kopási törvénnyel  
Válasz: Nem lehetséges → Lerakódás
