## 6 Helyreállítás

### 6.1 A baleset utáni műszaki intézkedések

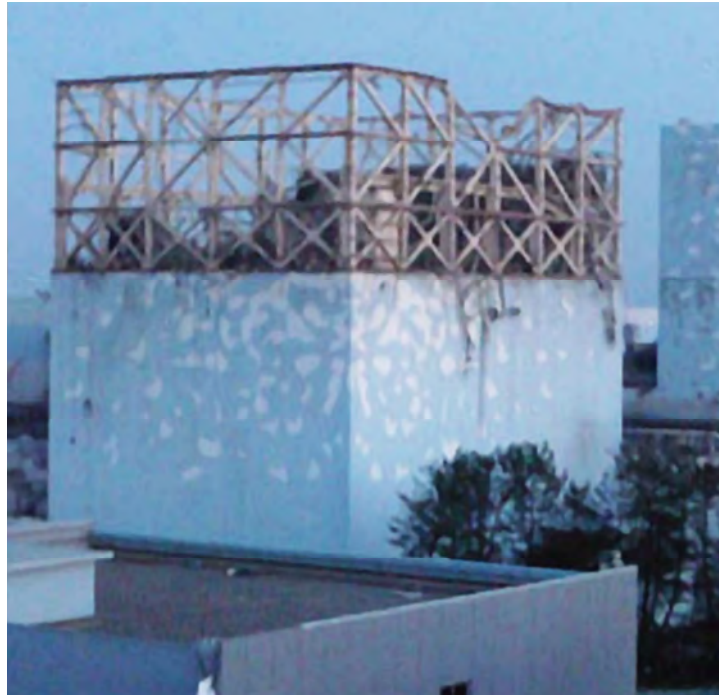
6-1. ábra: Az 1-es blokk épülete a robbanás után [6.3]

Az első hidrogénrobbanás 2011. március 12-én 15:36-kor történt az 1. blokkon, melynek következtében radioaktív törmelék szóródott szét a blokk épületei körül. A TEPCO március 20-ra volt képes ismét biztosítani a külső energia ellátást.

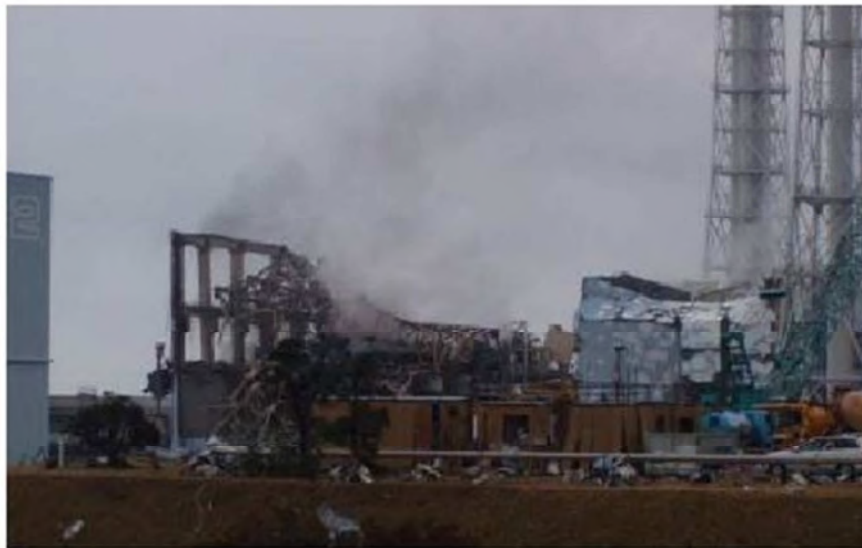
6-4. ábra: A 3. blokk épülete a robbanás után [6.2]

A hidrogén robbanás itt március 14-én következett be. A robbanás lerombolta az üzemi és az efölötti szinteket, valamint az északi és a déli külső falakat, melyek az üzemi szint alatt helyezkedtek el és a hulladékfeldolgozó épületet. Március 18-ra sikerült helyreállítani az áramellátást.

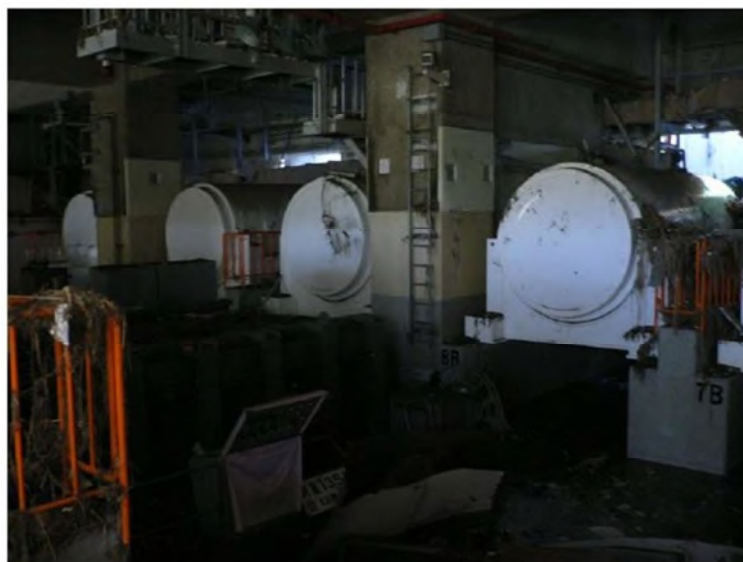
6-9. ábra: Az üzemanyag tároló hordók [6.3]

A vizuális ellenőrzés során kiderült, hogy egyik hordó sem sérült meg és mindegyik a helyén maradt (6-9. ábra). A hordók szigetelése nagyon jó minőségű, azonban szivárgási tesztek által nem nyert megerősítést ezek épsége.

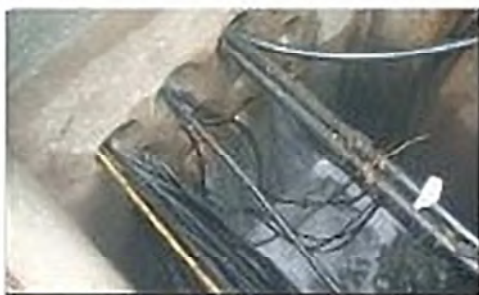
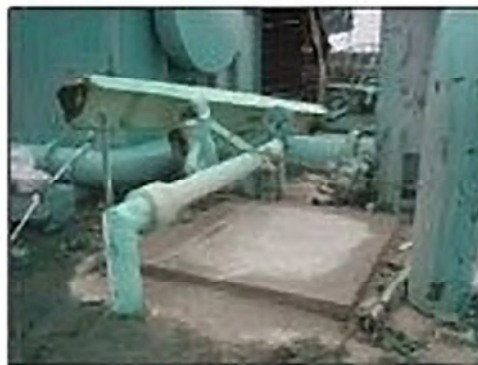
6-12. ábra: Fotó a kábelaknába történő szivárgásról (balra); az akna állapota a szivárgás megszüntetése (betonnal feltöltés) után (jobbra) [6.3]

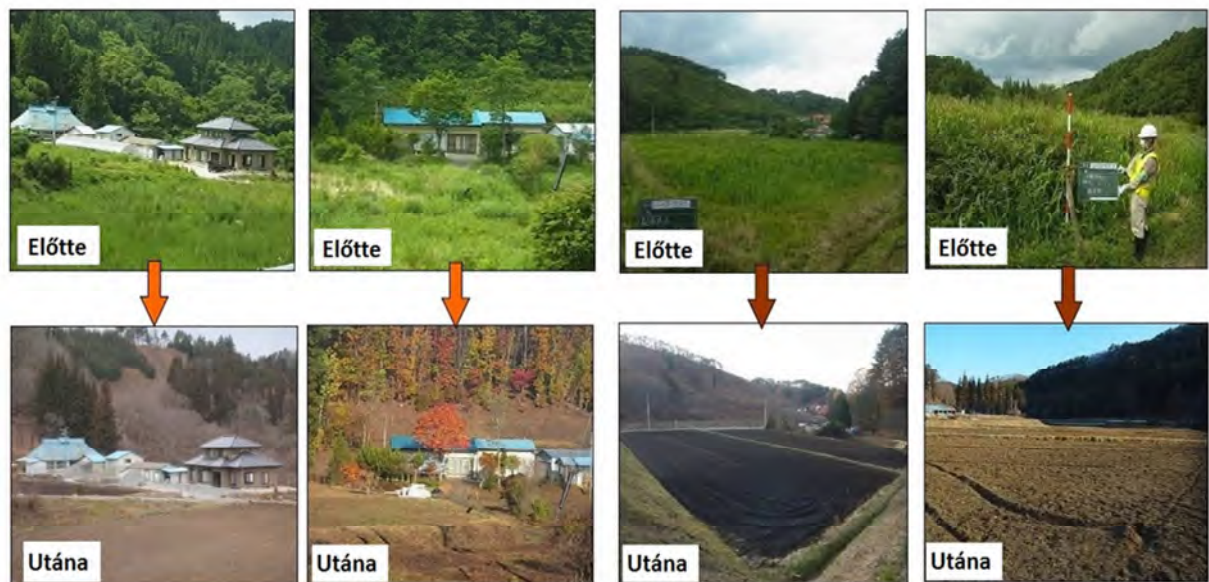
6-14 ábra: Tamura városban készült képek. A felső sor a megtisztítás előtti állapotokat mutatja, az alsó sor pedig az az utániakat [6.10]

A mérések azt mutatják, hogy a növényzet megtisztítása, illetve eltávolítása jelentős mértékben csökkenti a sugárzási dózisteljesítményt a szennyezett területeken.

A városi területeken a lerakódás heterogén. Az épületek miatt a természetes légáramlás zavart, azaz olyan pontok alakulnak ki, ahol a radioaktív szennyező jobban fel tud gyűlni. Fontos tényező még, hogy a városi környezetben lévő felületek (házak falai, utak...) durvábbak, érdeesebbek, melyeken a száraz szennyeződés könnyebben megtapad. A lehulló csapadék hatására az esővíz elvezetőkben is szennyeződés gyűlik fel, gócpontokká alakulnak.

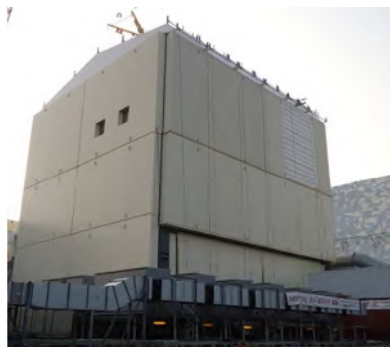
6-15. ábra: Az 1. blokkra felhúzott védőépület [6.18]

Az 1. blokk reaktorépületének tetejét egy hidrogénrobbanás megrongálta, ezért 2011 októberében egy védőépületet húztak fel a reaktorépületre, hogy megakadályozzák a radioaktivitás környezetbe jutását. A helyreállításhoz az eltávolítható védőfedél és a reaktorcsarnok padlószintjének felső részét borító törmelék eltávolítását tervezték [6.13] elkészítésekor. A szeizmikus vizsgálatokat 2014. február 26-ig befejezték, a fő szerkezetben nem találtak sérüléseket [6.15].

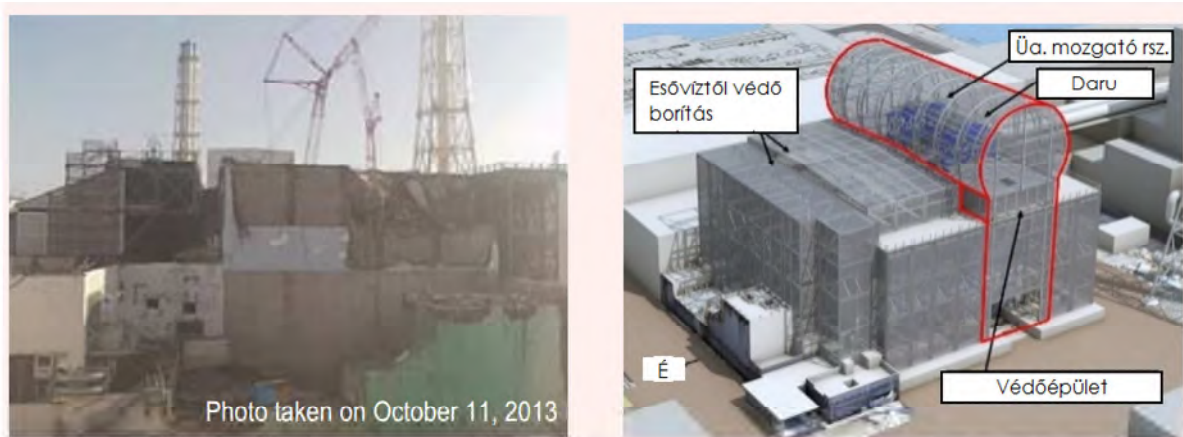
6-18. ábra: A Fukushima Daiichi 3. blokk sérült üzemanyagának eltávolítási tervei [6.13]

A reaktorépület a nagyobb törmelések eltávolítása után

Az üzemanyageltávolító fedél terve

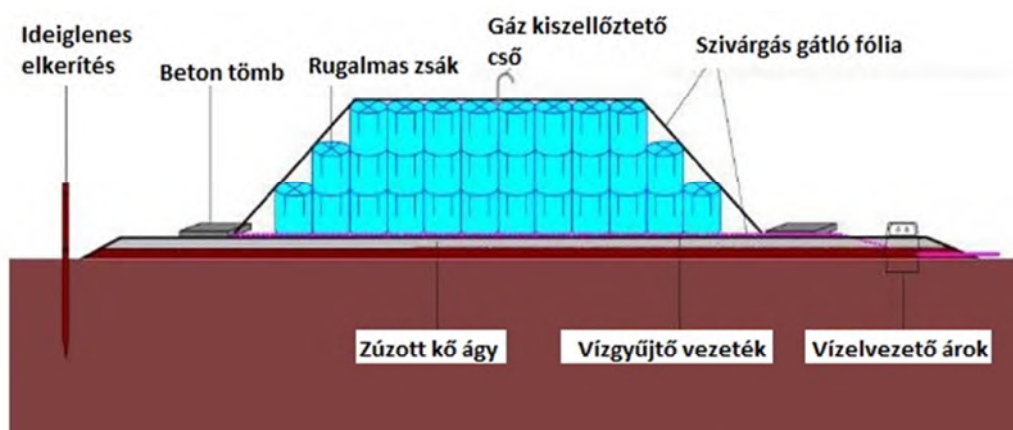
6-25. ábra: Az ideiglenes tárolók felépítése [6.5]

A 6-25. ábra mutatja az ideiglenes tárolók felépítését. A 6-26. ábra mutatott zsákokat helyezik el egy vízálló fólia alatt, a fóliát magát beton lapokkal szorítják le a szélein a földre. A 6-27. ábra egy ilyen tárolóról készült fényképet szemléltet.

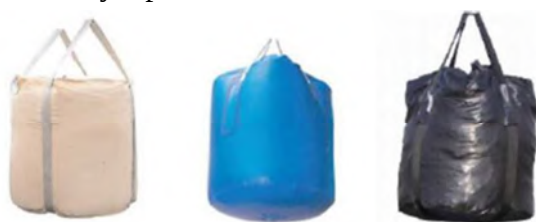
6-26. ábra: Hulladéktároló zsákok [6.5]

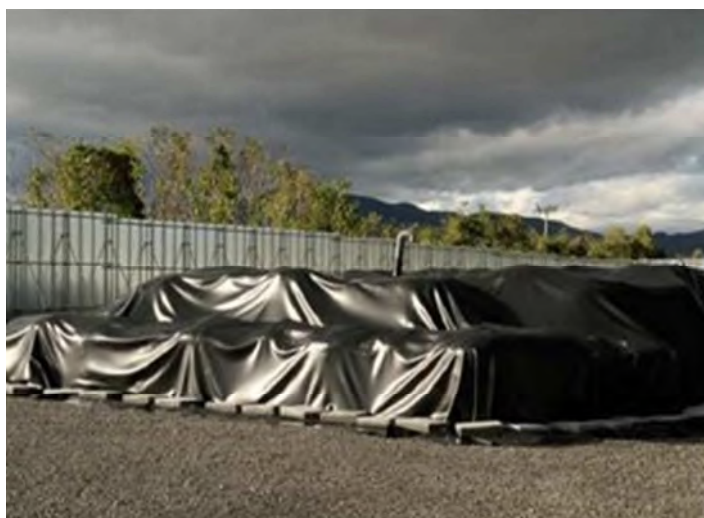
6-27. ábra: Egy ideiglenes tárolóról készült fénykép [6.5]

A meglévő 460 tároló nem lesz elegendő a munkálatok folytatásához, ennél jóval többre van szükség. A hosszú távú tároló létesítmények a tervek szerint a tároló funkción kívül képesek lesznek szegregációra, tömörítésre és megfigyelésre is.

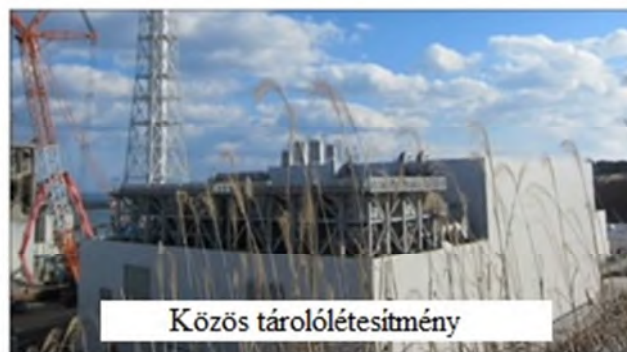
6-32. ábra: A létesítmény, ahova az üzemanyagot átszállítják [6.20]

A TEPCO döntése alapján a sérült blokkokban lévő kiégett üzemanyagot egy közös, biztonságosabb létesítménybe szállítják a telephelyen belül, ahol előreláthatóan 10-20 évig tárolják majd őket. Az épület megerősített kialakítású, cunamival és földrengéssel szemben ellenálló.

A tárolómedencét a nukleáris biztonsági alapkövetelményeknek megfelelően diverz villamosenergia-ellátással alakították ki, hogy egy esetleges cunami, vagy egyéb, feszültségvesztést kiváltó esemény során a hűtési funkciót azonnal vissza lehessen állítani. A hűtővíz utánpótlásához ilyen esetben tűzoltóautók állnak rendelkezésre megfelelő vízkészlettel, a villamos betáplálás pedig kamionokra szerelt mozgó generátorokról is megvalósítható. Az esetlegesen betörő víz ellen megfelelő szigetelésekkel védekeznek.

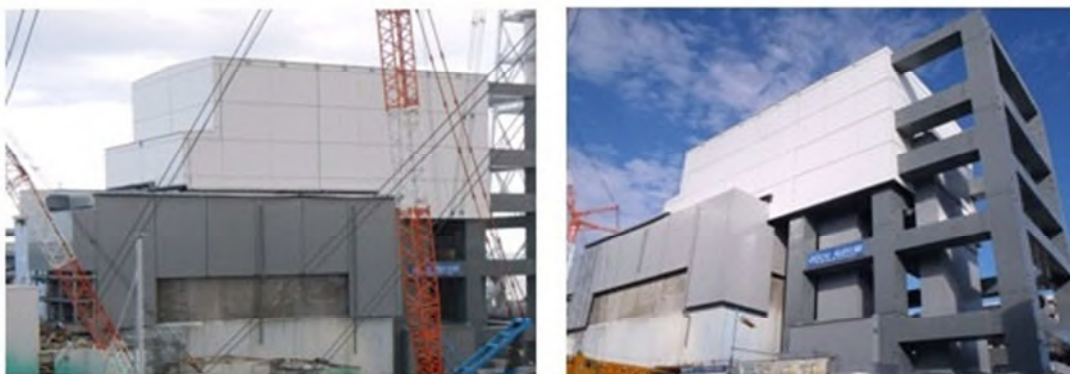
6-33. ábra: A 4. blokk köré épített védőépület [6.20]

A sérült 4. blokk reaktorépülete köré egy védőépületet terveztek és építettek, amelynek feladata az üzemanyag kirakás biztosítása. Az építkezés 2012. április 17-én kezdődött, az épület 2013. november 12-re készült el.

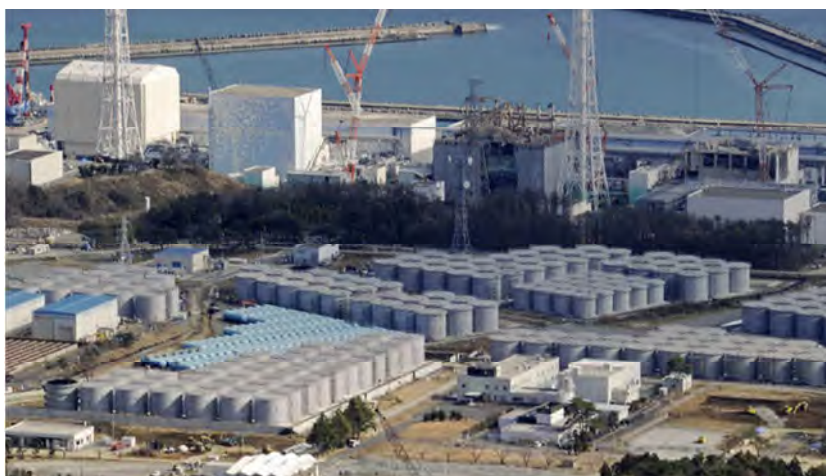
6-36. ábra: A tárolótartályok az atomerőmű telephelyén [6.25]

A telephelyen nagy mennyiségű vizet kezelnek, amelyből a cézium izotópot leválasztják, majd ezt követően sótalánítják a vizet, amit a sérült reaktorok hűtésére használnak [6.19]. A visszamaradó mennyiséget az erőmű telephelyén tárolják tartályokban. A cézium leválasztását sikeresen végzik a cézium leválasztó berendezés teljesítményének köszönhetően. Eddig több mint  $800\,000\text{ m}^3$  vizet kezeltek ezzel az eszközzel.

2013. decemberében a telephelyen kb.  $500\,000\text{ m}^3$  szennyezett vizet tároltak.
