# **RESTAURÁLÁSI DOKUMENTÁCIÓ**

**egy feltehetően 19. századi, hordozható, festett fa  
feszületről**

**Magyar Képzőművészeti Egyetem  
Restaurátor Tanszék  
2023-2024**

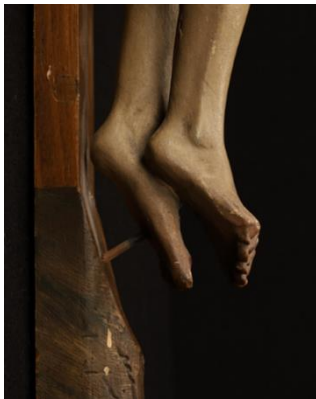
19. kép

A jobb kéz középső ujjának utolsó ujjperce (15.,16.kép), illetve a bal kéz mutató ujjának ujjbegye hiányzott (17.,18.kép). Egyéb hiányként feljegyezhető volt még a korpuszt rögzítő három faszeg. A korpusz átvételkor csavarokkal volt rögzítve a kereszthez a tenyerein keresztül, míg egymáson lévő lábait egykor tartó faszeg vége fele bele volt törve annak menetébe, rögzítő szerepét már nem töltötte be (19.kép). A jobb láb elülső részén, a hiányzó szög meneténél ki volt törve egy kis darab a fából (20.kép).

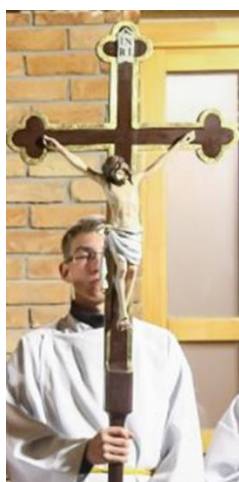
21. kép

A Szent Kereszt Felmagasztalása templom weboldalán találtam az oda feltöltött fotókon egy olyan feszületet, melynek korpusza meglehetősen hasonló ahhoz, amiről ez a dokumentáció szól. A korpuszok megfaragásukban és méretükben hasonlítanak, viszont a hozzájuk tartozó kereszt és INRI tábla merőben eltér (21.kép).

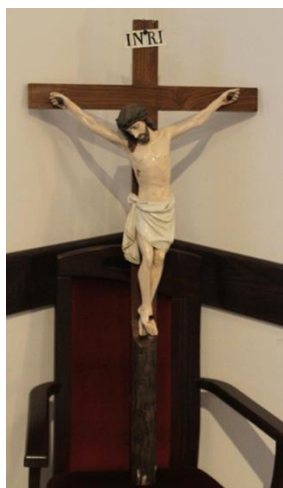
22. kép

Korábban egy szintén nagyon hasonló feszület restaurálására került sor, ami a Rózsák terei Árpádházi Szent Erzsébet templom tulajdonában van. E feszületnek a restaurálására hasonló problémák miatt volt szükség, mint ami az én általam restaurált tárgyal kapcsolatban merültek fel. Első pillantásra a két feszület megjelenésre szinte teljesen megegyezik, mind méretükben, kidolgozásukban és alkotó elemeikben is. Annyi különbség azért megfigyelhető közöttük, hogy a Rózsák terei templomból származó korpusz festése nem annyira részletes és kidolgozott. A test festése egy színnel lett letudva, ami kissé viaszbabu hatást kelt, és a sebeknél megjelenő vér festése is igénytelenebb (22.kép).

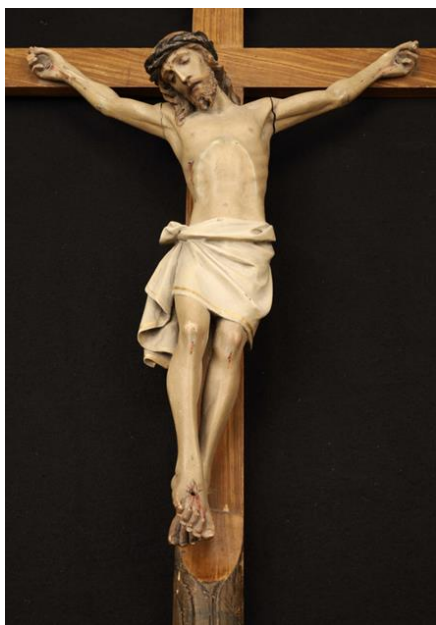
23. kép

*(Ez a 23. képen figyelhető meg.)*

Tehát a bőr felülete nem egy színnel, egységesen lett megoldva. Rajta az alap bőrszínen kívül két árnyalatú rózsaszínt, és kékes-zöldet alkalmaztak halványan, finom átmenetekkel. Ezeket a test plasztikáinak kihangsúlyozásához, illetve annak félholt voltának érzékeltetéséhez használták. A rózsaszínt általánosan a test plasztikáinak értelmezéséhez és kékes árnyalatot pedig a beesett bordák és a szegek okozta sebek körül használt a festő. A végtagok az ujjak felé haladva átmenetesen egyre sötétedő festést kaptak, ennek megjelenése elhaló végtagok látszatát kelti. A köldök és a mellek nincsenek megfaragva, csak festéssel vannak

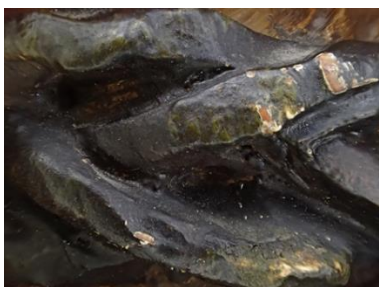
24. kép

A kereszt elülső része és oldalai vékonyan alapozottak, ez a hátoldalára nem terjed ki. Úgynevezett flóderes festést kapott, ami annyi tesz, hogy festése megjelenésében a fa erezetét utánozza. A kereszt felső része a fa belső erezetét imitáló festést kapott, míg a korpusz alatti rész megjelenése fatörzset imitál. Fejmikroszkópon keresztül vizsgálva jól megfigyelhető volt, hogy a hajon, a szakállon, a töviskoronán és a kereszt alján az egymásra felvitt színek árnyalata és festéstechnikája nagyon hasonló (24.,25.,26.,27.kép).

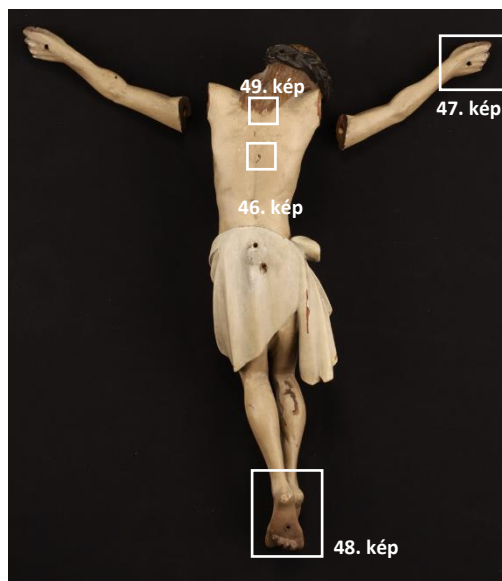
45. kép

Ezeknek a hiányoknak a széleit fejmikroszkóppal megvizsgálva sem véltem látni alapozó réteget, talán pont ezért engedte el a fát a festékréteg olyan könnyen. Feltételezhetően a korpusznak nincs a teljes hátoldalán alapozás. A Feszület elemeinek hasonló festéstechnikájából és az ahhoz felhasznált színek árnyalatainak egyezéséből arra következtettem, hogy a kereszt akkor kaphatta a jelenlegi flóderezett festését, és a korpusz lábai alá a fatörzs szerűen faragott hársfa elemet, amikor összepárosították a jelenlegi korpuszával. Szintén a keresztről való levétel után vált láthatóvá, hogy azokon a pontokon, ahol a korpusz hátoldala felfekszik a keresztre, felülete le volt horzsolódva (47.,48.,49.kép). Itt nem csak a festékréteg és az alapozás hiányzott, hanem valamennyi magából a fából is.

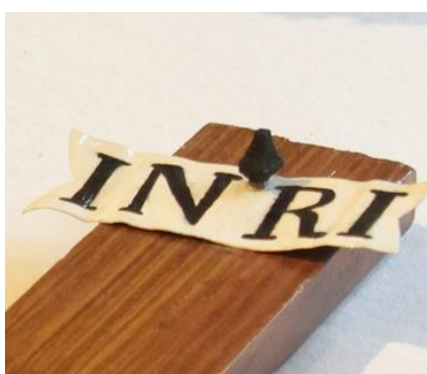
75. kép

Ez figyelhető meg a korábbiakban analógiaként bemutatott rózsák-teri templomból származó feszületen is (75.,76.kép). Ennek okán ezt a típust vettem alapul az új faszegek megfaragásakor.
