**ÓBUDAI EGYETEM**

**Bánki Donát Gépész és Biztonságtechnikai Mérnöki Kar**  
**Anyag- és Gyártástudományi Intézet**

# **Víztechnológiai berendezések karbantartási problémái**

**OE-BGK  
2024.**

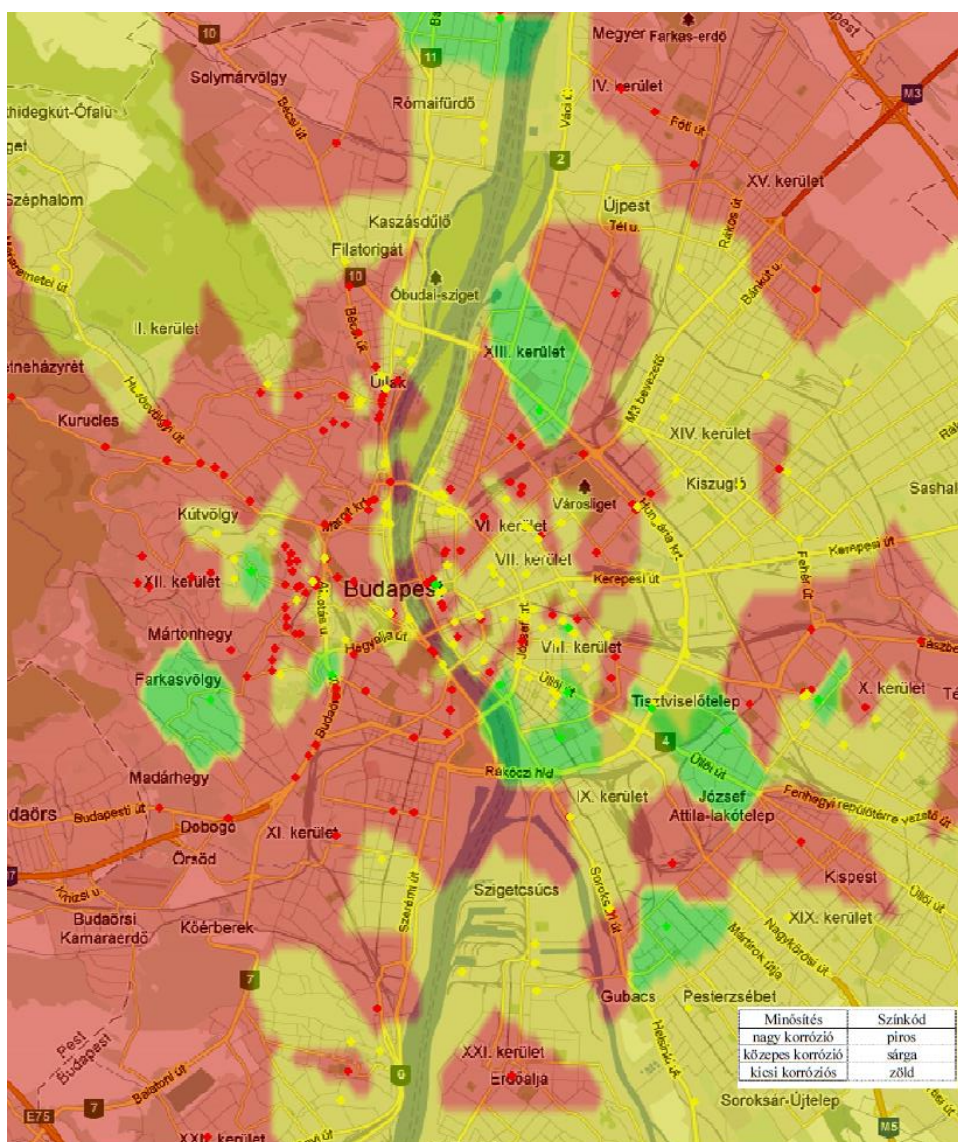
1. ábra: Budapest talajkorrozíós térképe [5]

Horváth - Mátravölgyi szakvéleménye [5] szerint az 1. ábrán bemutatott térképen az egyes területek minősítése elsősorban a minimális fajlagos ellenállás alapján történt, és eseti jelleggel, ahol ismert volt, a pH érték, a redoxpotenciál, és a talajnedvesség tartalom ismeretében pontosították a minősítést.

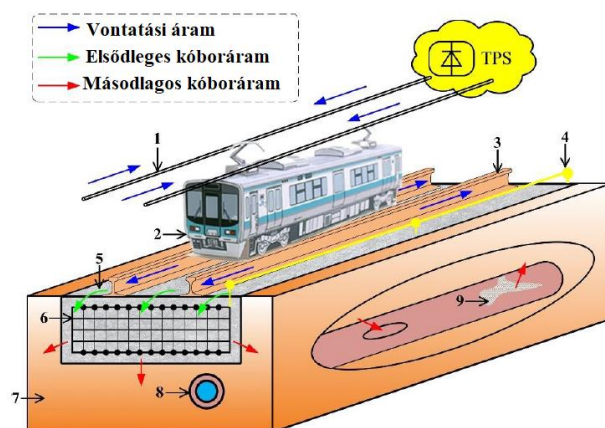
## 2. ábra: Kóboráram terjedése vasúti sínek mentén [7]

Háromdimenziós kóboráram profil a metró rendszerben  
 1 - Felsővezeték, 2 - Vonat/Szerelvény, 3 - Sín, 4 - Kóboráram gyűjtő kábel,  
 5 - Ballasztágy, 6 - Kóboráram vezető szőnyeg, 7 - Környező talaj,  
 8 - Földtakarásba temetett cső, 9 - Anód zóna

Azt a kóboráramot, amely a kóboráram vezető szőnyegben (a 2. ábrán 6-os számmal jelölt rész) áramlik, azt elsődleges kóboráramnak nevezzük, mely összegyűlik ebben az szőnyegben/ágyazatban ahelyett, hogy továbbra is a földbe szivárogná. Ennek megfelelően azt a kóboráramot, amely továbbra is a földbe szivárog, ahelyett hogy a kóboráram vezető szőnyeg/ágyazat összegyűjtené azt, azt másodlagos kóboráramnak nevezzük. [7] A kóboráram földtakarásban lévő fém csővezetékekre gyakorolt korrozív hatását a 3. ábra mutatja be.

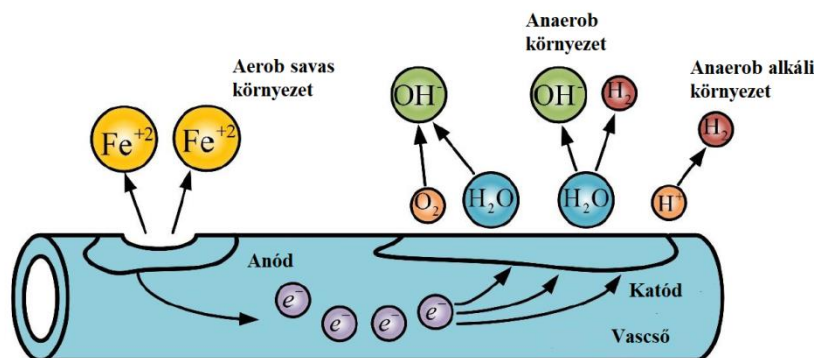
3. ábra: A kóboráram vascsőkre gyakorolt hatása [7]

A katódos terület akkor keletkezik, amikor a másodlagos kóboráram beáramlik a földtakarásban lévő fém csővezetékbe, ahol aztán redukációs folyamat játszódik le. A redukációs környezet különbségei miatt a specifikus reakcióegyenlet eltérő lehet:

A csővezeték potenciálja csökken, ha redukációs reakció lép fel. A csővezeték a katódzónában általában nem érintett, azonban ha túl nagy a potenciálérték, akkor hidrogén csapadék keletkezik a cső felületén, amely a korróziógátló bevonat leválását okozza a földtakarásban lévő csővezetékéről. Az anód zóna akkor jön létre, ha a másodlagos kóboráram beáramlik a földtakarásban lévő fém csővezetékbe, ahol az alábbi reakció játszódik le:

A csővezeték potenciálja nőni fog, amikor oxidációs reakció megy végbe. A fém oxidálódik, fém ionokat termelve az elektrolitba (a talajba). Ezután a fém korróziója következik be a fémionok vesztesége miatt. [7] Horváth - Mátravölgyi szakvéleménye [5] szerint a budapesti földbe fektetett fém csővezetékekre leginkább a villamosok kóborárama jelenti az elsődleges veszélyt.

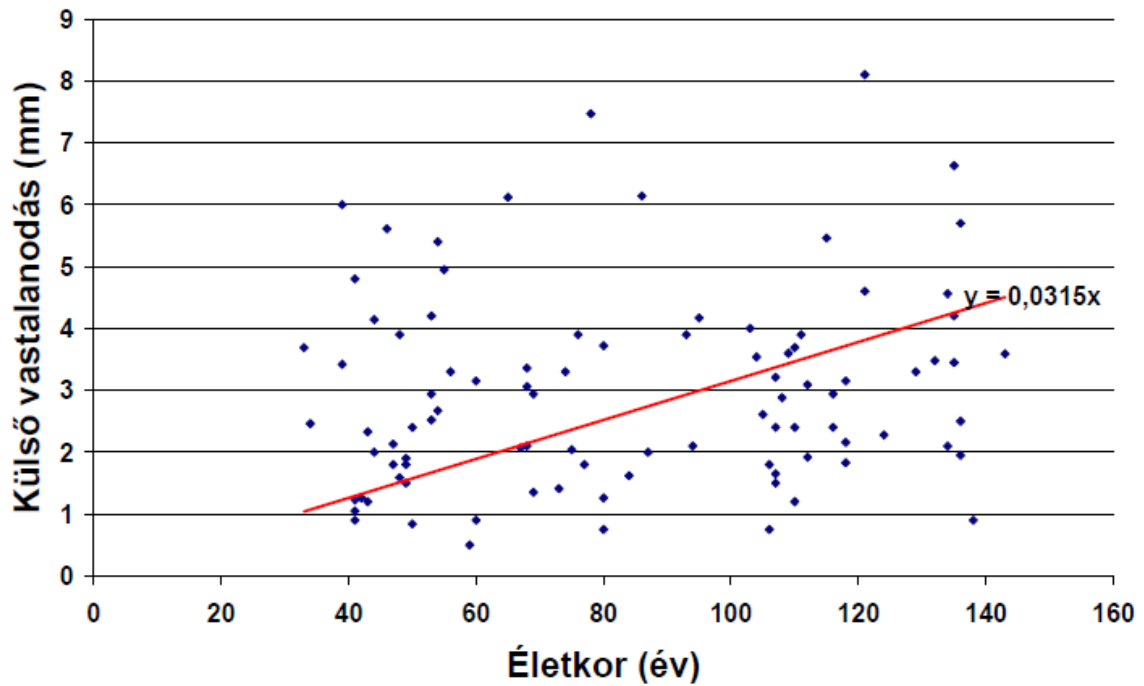
20. ábra: Korrózió sebessége kis-, és közepes korrozivitású talajokban [5]

A kis-, és közepes korróziót okozó, valamint a nagy korróziót okozó talajokhoz külön-külön tartozik egy-egy korróziósebesség, melyeket a 20. és a 21. ábrák szemléltetnek.

Horváth - Mátravölgyi szakvéleménye [5] szerint az alábbi állítások érvényesek a 20. és a 21. ábrákon láthatókra:
