**A székesfehérvári József főherceg  
laktanya oktatási intézménnyé  
alakítása**

Bordács Dorottya

Pécsi Tudományegyetem  
Műszaki és Informatikai Kar  
Építőmérnök Szak

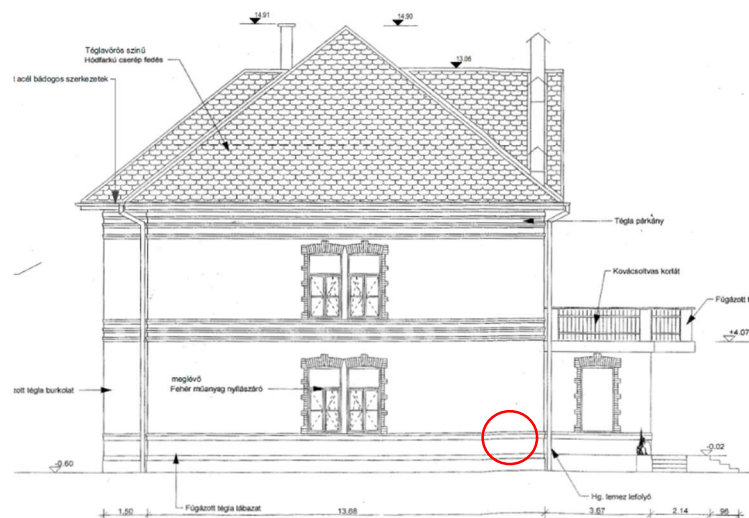
Az épület homlokzatán és lábazatán fugázott téglalburkolat található. Ezekről sejtettem, hogy csak díszítő szerepük van, viszont meg szerettem volna győződni erről a feltételezésről. Az egyetem építőanyag laborjában volt lehetőségem nyomószilárdsági vizsgálatnak alávetni 3 db téglát. Ezeket a próbatesteket az épület déli és keleti lábazatából vettem ki.

7. ábra: Az épület keleti homlokzata, jelölve a vizsgált tégl helyével. Forrás: felújítási tervdokumentáció

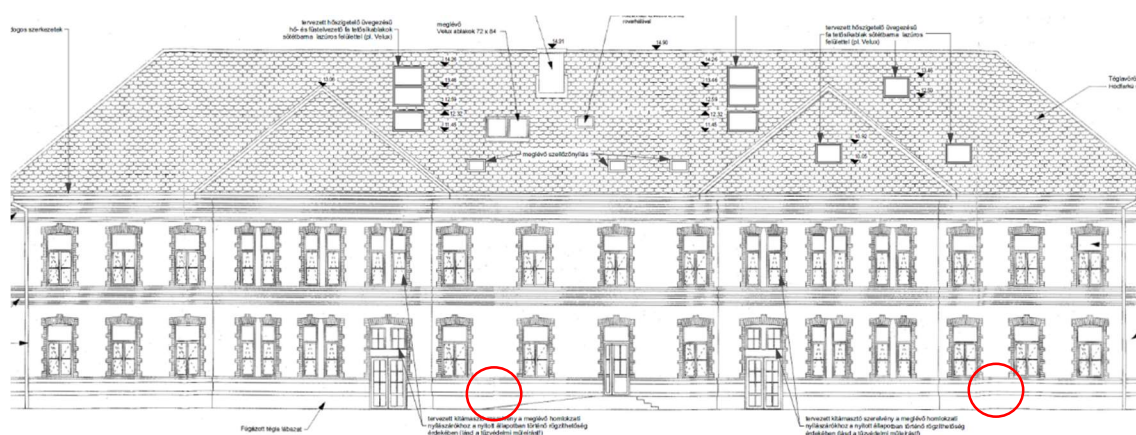
8. ábra: Az épület déli homlokzata, jelölve a vizsgált tégl helyével. Forrás: felújítási tervdokumentáció

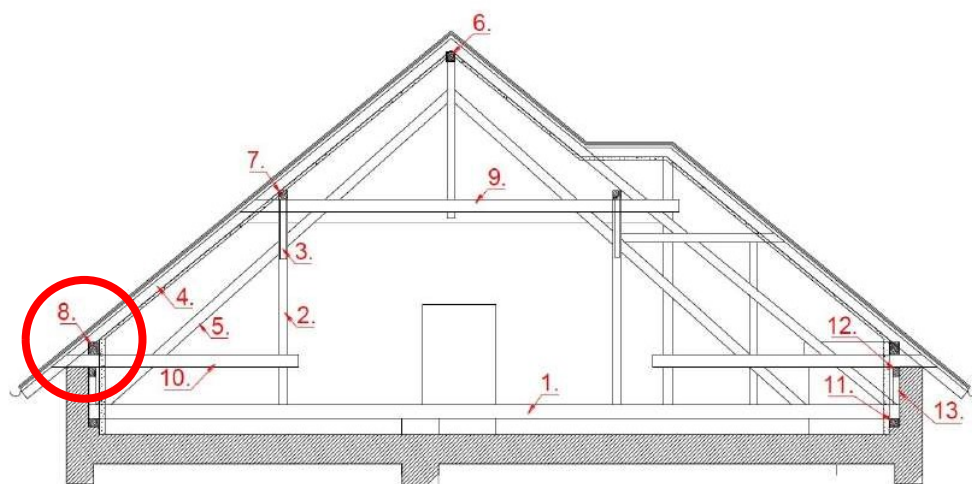
A 8-as és a 4-es számú gerenda találkozásánál vettem fel a metszetet. A 8-as egy 17x20,5 cm méretű talpszelemen, a 4-es pedig egy 12,5x15,5-ös méretekkel rendelkező szarufa.
