**A geoelektromos módszerek alkalmazása  
hulladéklerakók HDPE fóliás szigetelésének  
ellenőrzésére**

**Pécsi Tudományegyetem**  
**Pollack Mihály Műszaki és Informatikai Kar**  
**Környezetmérnöki Tanszék**

Készítette: Kőrösi Luca Zsófia  
Évfolyam: 3. évfolyam

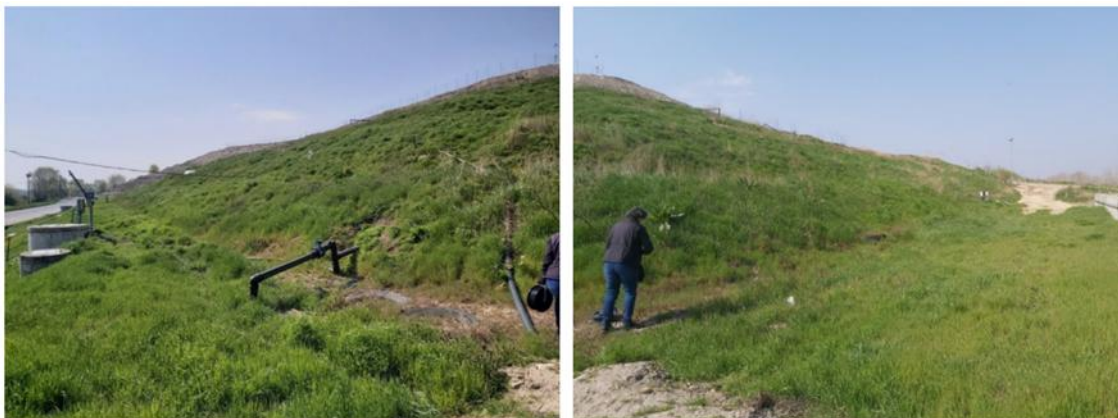
*12. ábra: A rekultivált V. ütem [6.]*

Az V. ütemen már megtörtént a rekultiválás (12. ábra), így itt csak ellenőrző mérést végeztek. Ennek a területnek a monitoring rendszerét a KBFI Triász Kft. telepítette több évvel ezelőtt és az ő 2016-os ellenőrző méréseik dokumentációjában leírtak nyújtottak alapinformációt a GEOELEKTRO Kft. szakembereinek munkájához.

Magának a szenzor hálózat állapotának vizsgálatát kellett mindenképp elvégezni. Először a szenzor elektródák és az altalaj közti átmeneti ellenállást mérték meg. A szenzorok többsége jó állapotú, de van néhány, amely jóval nagyobb értékű átmeneti ellenállást mutatott, viszont alkalmasnak bizonyultak a mérésre és végül, pontosan, 23 darab olyan kivezetést találtak, amelyek a potenciálmérésre alkalmatlanok voltak. Vezetékek szakadtak le a csatlakozókról, vagy éppen a szigetelés alatt szakadtak le a vezetékek.

A csatlakozó panelek a csatlakozó szekrényekben nincsenek rögzítve, ami miatt, a mérések alatti mozgástól a bekötő vezetékek eltörhetnek, szakadhatnak. Emellett nem megfelelő a szekrények szigetelése sem, így a bejutó nedvesség és a depónia gáz erősen korródáló hatású a vezetékekre tekintve (13. ábra). Ez nehezíti a mérést és több vezeték használhatatlannak bizonyult, leszakadt, vagy sérült. Ezután ezeknek a szekrényeknek a javítására, kicserélésére, a csatlakozó rögzítésére és a korrodált csatlakozó panelek kicserélésére tettek javaslatot, a nedvesség és a depóniagáz bejutásának megakadályozására.

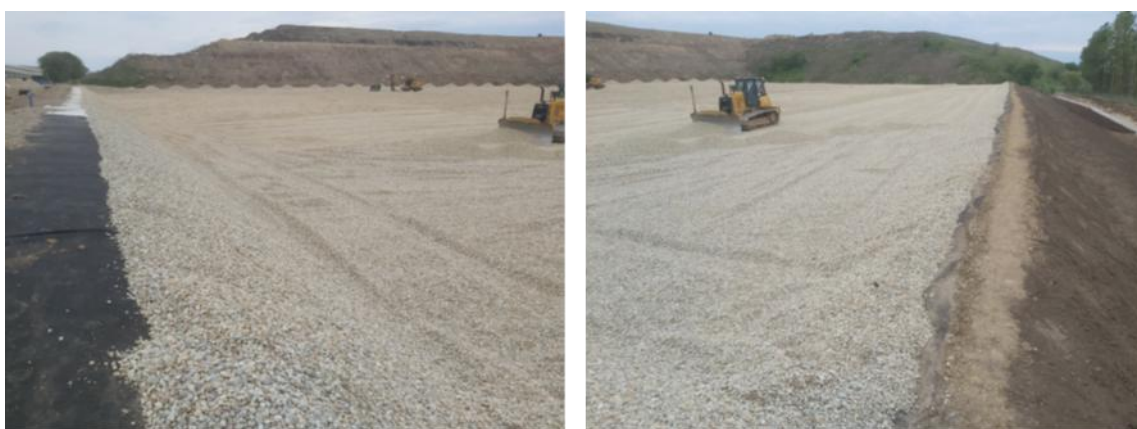
*19. ábra: A medence az első ellenőrző mérések idején*

A HDPE szigetelő fólia integritásának első vizsgálatára 2024. április 23-24-én került sor, miután a szigetelés rétegrendje elkészült (19. ábra). A mérések során biztosították a szigetelőfólia és az altalaj elektromos elválasztását, és a geotextil felületek szárazak voltak. A kavics szivárgóréteg és a geotextil megfelelően nedves állapotban biztosította a mérési feltételek optimális teljesülését. Gyenge átvezetést két helyen tapasztaltak: a száraz kavicsra épített bejáró területén, valamint az átellenes sarokban lévő mélypontnál.

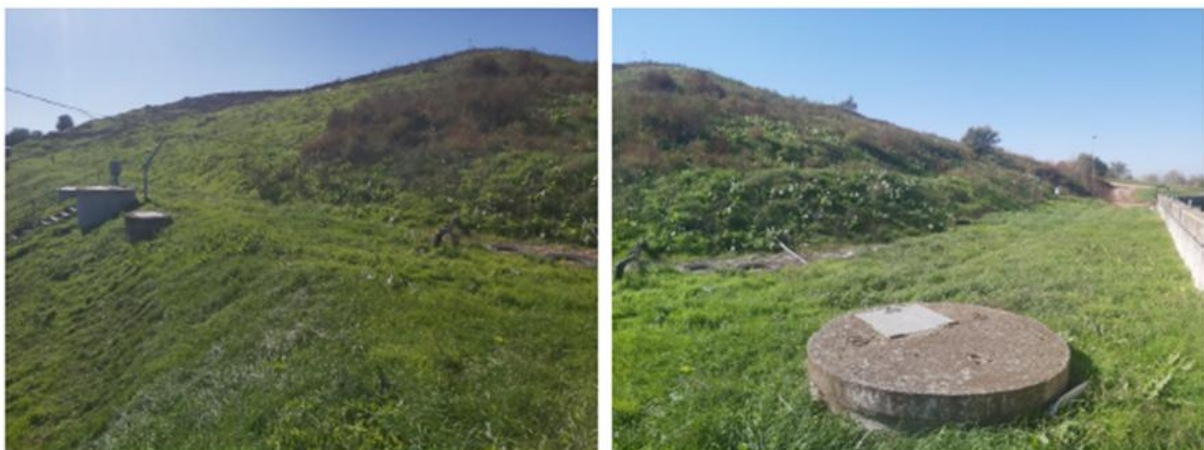
*23. ábra: Az V. ütem*

Az V. ütem (23. ábra) esetében a szenzorhálózat elrendezéséhez, a 2016 augusztusi ellenőrző mérés dokumentációja adott alap információt. A mérések során először a szenzorhálózat állapotának vizsgálatára megmértük a szenzor elektródák és az altalaj közt lévő átmeneti ellenállásokat. A szenzorok többsége néhány száz ohm ellenállású, megfelelő állapotú. A csatlakozópanel cseréjének eredményeként, nem találtunk hibás szenzort a területen.

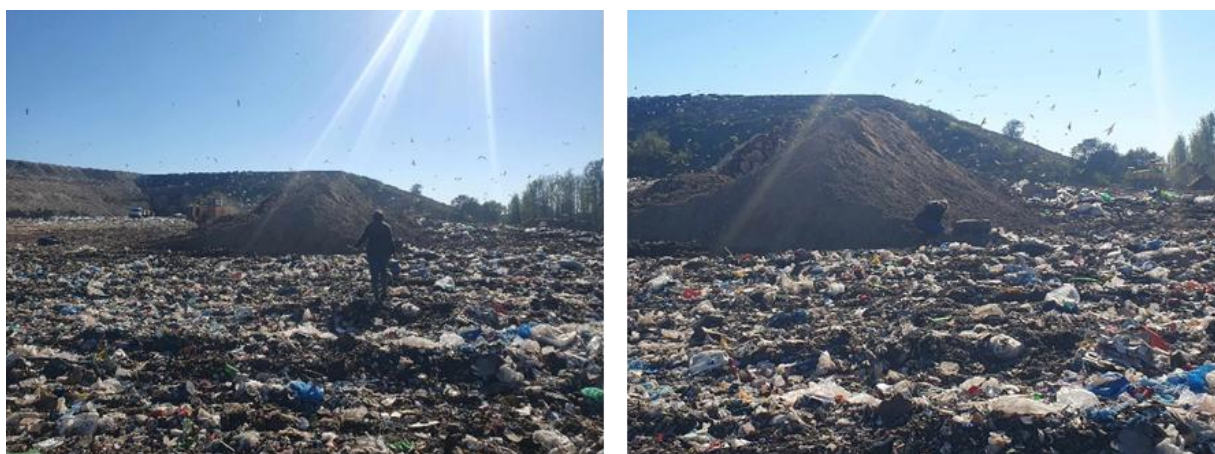
26. ábra: A belső gerjesztő elektróda elhelyezése

A VI/B. medence művelése elérte az átlag 1 m-es hulladék magasságot. (26. ábra) A szenzorhálózat ellenőrzésekor 2 olyan szenzort találtunk a teljes területen, amely a potenciálmérésre alkalmatlannak bizonyult.

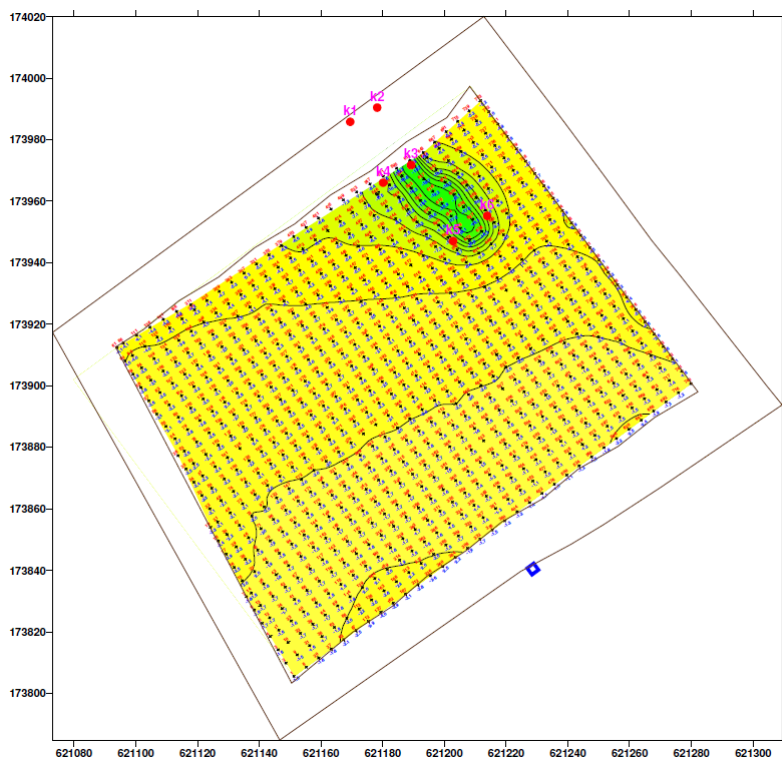
29. ábra: A feltárandó terület kitűzésének vázlata

A Geoelectro Kft. a Sárbogárdi Kommunális Hulladéklerakó HDPE szigetelő fóliájának integritását rendszeresen vizsgálta 2009 óta. A vizsgálatok során jelentős sérüléseket azonosítottak a medence alján és a rézsű alján, főként a régi bejáró környékén (28. ábra). Az anomáliák kiterjedése, a medence belseje felé haladva kb. 25–30 métert tett ki, és a vastag hulladék- és csurgalékvíz-fedés alatt voltak.

Korábban több alkalommal végeztek részleges javításokat, azonban a csurgalékvíz jelenléte miatt nem sikerült teljes hibamentességet elérni. A 2016-os év elején váltak elérhetővé azok az erőforrások és feltételek, amelyek lehetővé tették a problémák végleges kezelését.

A hibás területek azonosítása után pontos kitűzéseket végeztek. (29. ábra) A feltárási területek határait sarokpontokkal jelölték meg, amelyeket karókkal rögzítettek. Ezek az EOV (Egységes Országos Vetületi) koordináták alapján kerültek elhelyezésre.
