# A közúti vasutak jellegzetes avulási jelenségei

*Szerző: Vinkó Ákos – TDK Pályamunka 2012. Ősz*

## Közúti vasutak jellegzetes avulási jelenségei

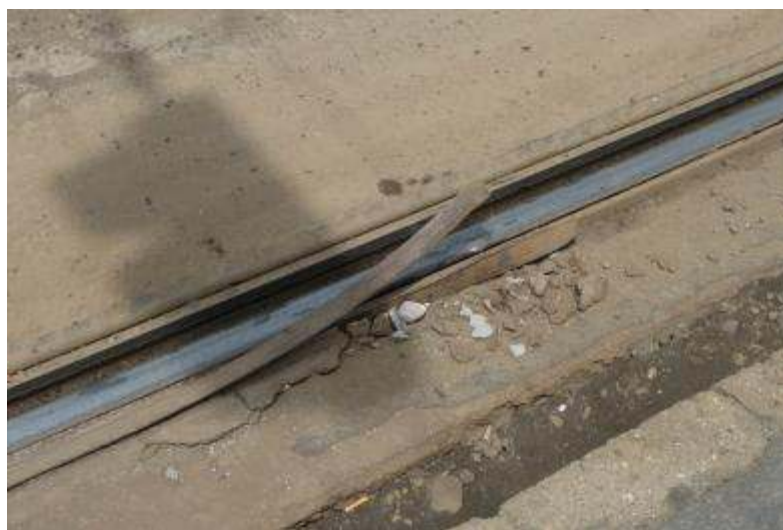
Pár éve a 17-es villamos vonalán nagypaneles vágányban felhajlott, kiálló acéllemez síncsatornát a nyomkarima felszakított és a jármű padlósíkját átdöfte, szerencsére személyi sérülés nem történt.

**8. Fénykép:** *Felhajlott acél síncsatorna*

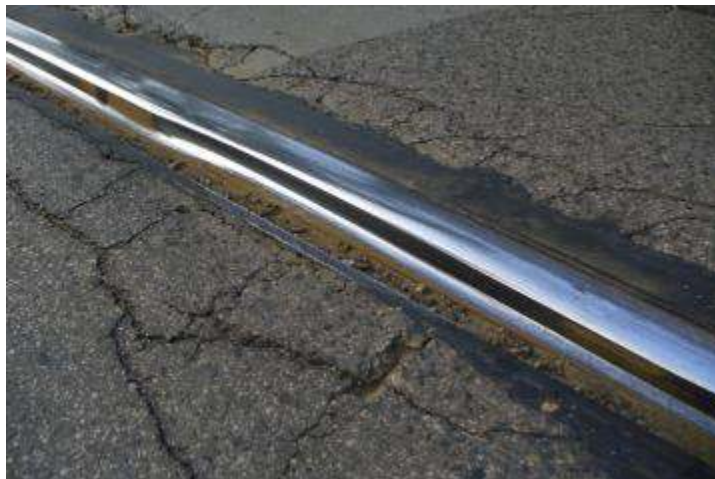
**10. Fénykép:** A sínorr hullámos oldalkopása

A fenti meghibásodást a 14-es villamos vonalán a Deák Ferenc utca ívében vettem észre. A vályús sín szakállá oldalkopott, továbbá a jármű mozgásának köszönhetően hullámosan is deformálódott.
