Budapesti Műszaki és Gazdaságtudományi Egyetem

Anyagtudomány és Technológia Tanszék

Tudományos Diákköri Konferencia

## **Értágító és vezetődrót kapcsolata során felmerült probléma esettanulmánya**

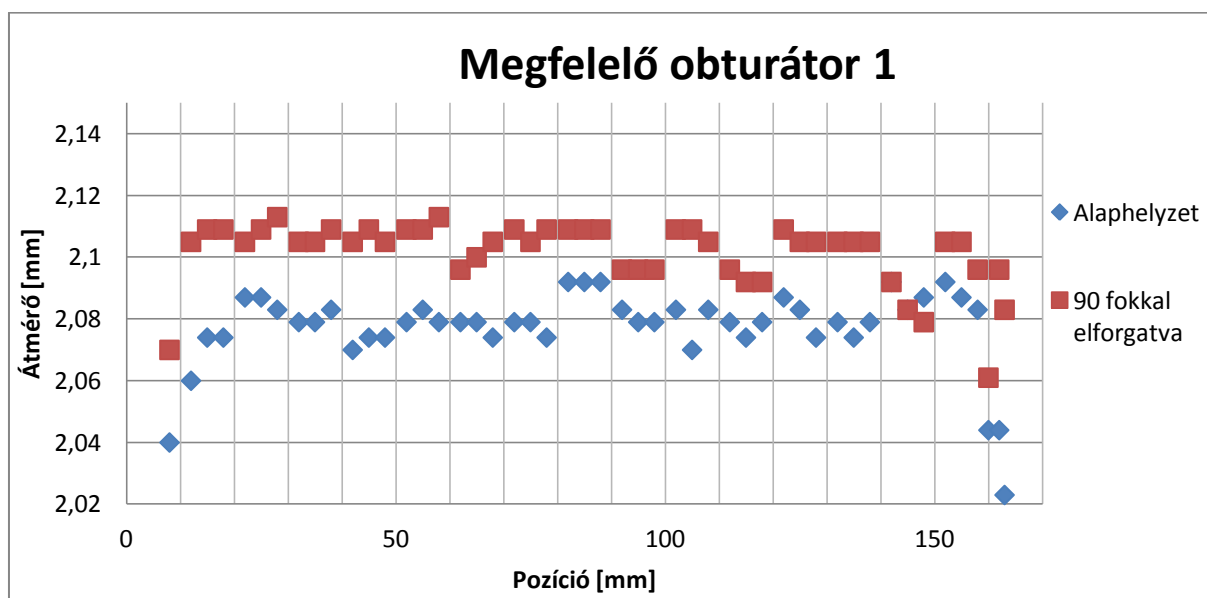
1. **diagram:** Az 1-es számú megfelelő obturátor külső átmérőjének változása két pozícióban

A diagramokon megfigyelhető, hogy a jó obturátorok átmérője a hegye utáni részben teljes egészében – a ...ábrán piros vonalakkal kijelölt szakaszon – egyenletes. A 1-4-es diagramokon nem ábrázoltuk az obturátorok hegyét, mivel azok ebbe az y-tengely intervallumba nem fértek bele, cserébe szemléletesebb képet kapunk az obturátor lényegi szakaszáról.

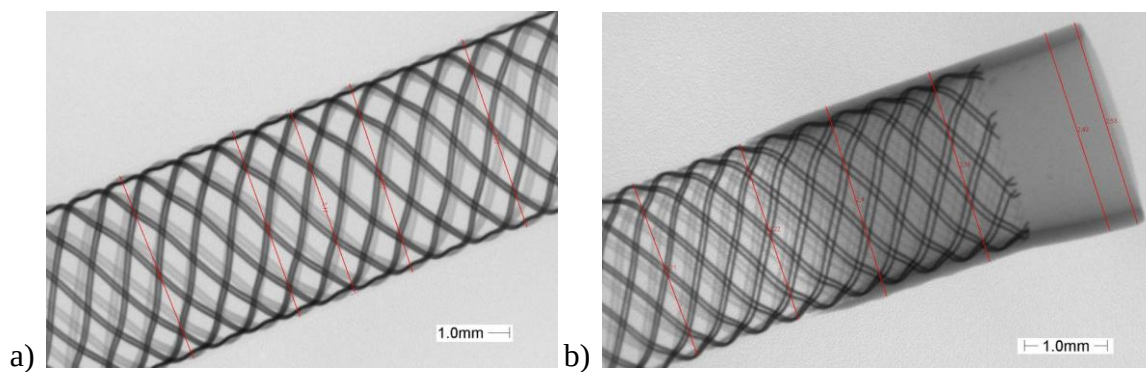
**14. ábra:** A katéterről készült röntgenmikroszkópos felvételek és a mért külső átmérők

A katéter teljes szakaszán az átmérő egyenletes. A röntgensugaras láthatóság érdekében felszerelt végnél nő jelentősen a katéter átmérője (2,2 mm -> 2,5 mm).

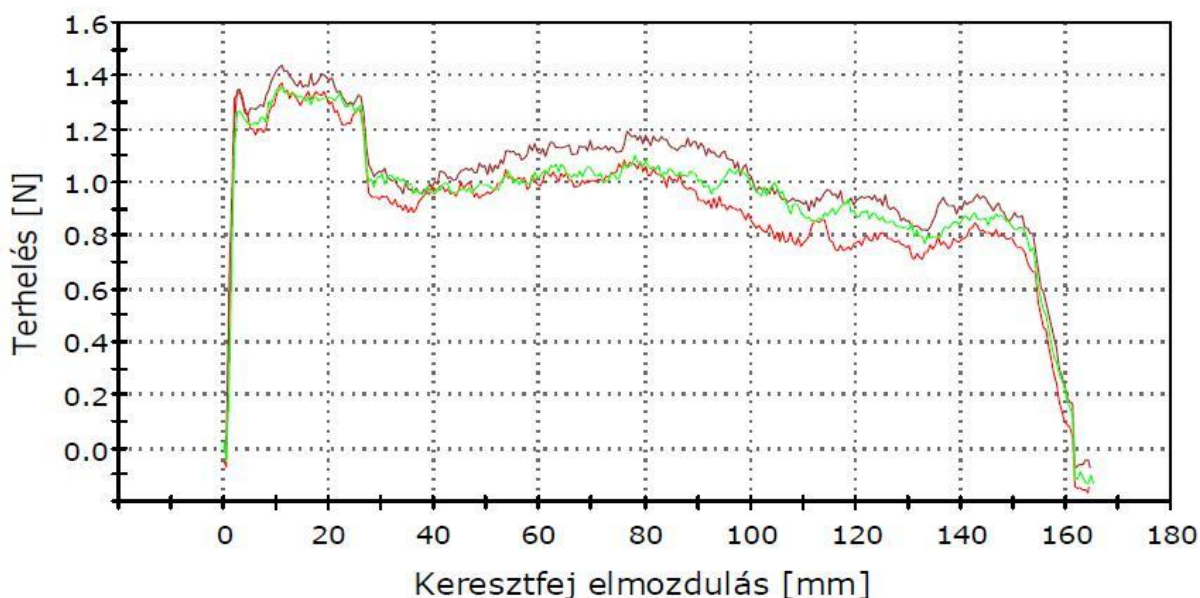
#### 6. diagram: Az 1. megfelelő obturátor mozgása az 1. megfelelő hüvelyben

A diagramon jól látszik, hogy a megismételt mérések hasonló eredményt hoznak. 24 mm-nyi húzás után értünk el arra a pontra, amikor az obturátor hegye eléri a hüvely kivezető részét ... ábra. Ekkor terheléscsökkenés figyelhető meg a ...diagramon, mivel itt már lényegében nem ér hozzá az obturátor a hüvely szűkült kivezető részéhez, ezzel a terheléssel a továbbiakban nem kell számolnunk. Ez a jelenség az összes megfelelő obturátor esetében megfigyelhető.

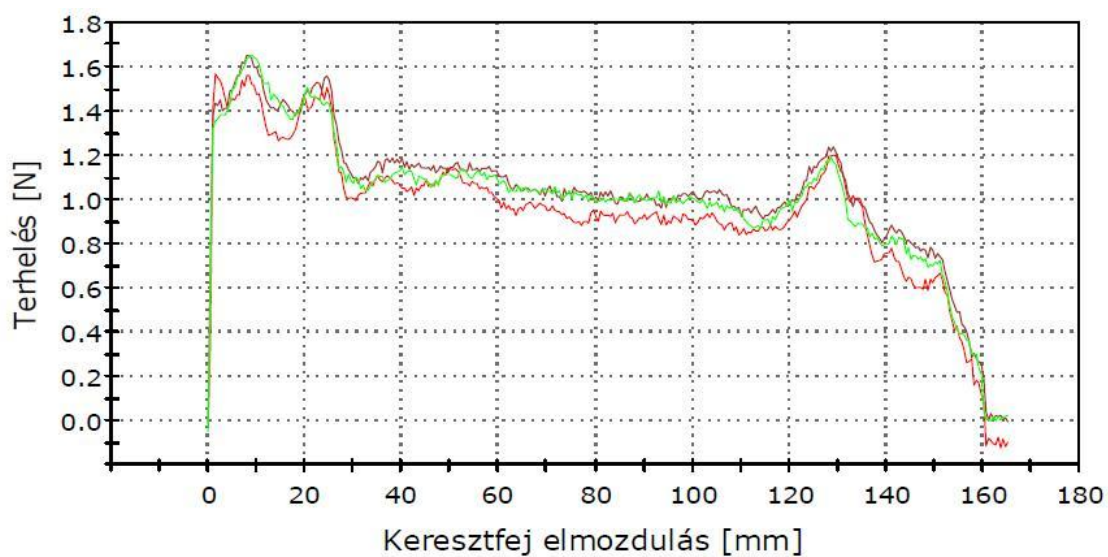
**8. diagram:** A 3. megfelelő obturátor mozgása a 3. megfelelő hüvelyben

A 3-as értágító esetében még egy csúcs jelentkezik, mely 120mm-nyi elmozdulás után kezdődik, és a maximuma 130mm-nyi elmozdulásnál van. Ekkor az obturátor hegye utáni szakasz a hüvely bevezetés felőli szűkült szakaszánál található ... ábra, tehát az obturátor megnövekedett átmérője és a hüvely csökkent belső átmérőjének találkozása okozhatja a lokálisan megnövekedett terhelést.

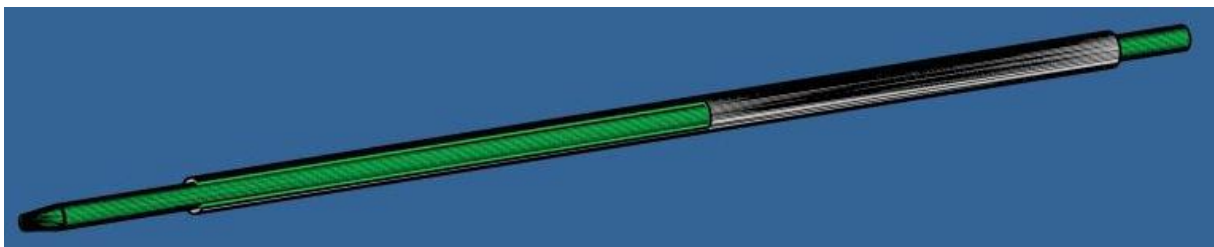
A kezdeti pozícióban az obturátor maximális átmérőjű szakasza található a hüvely csökkentett belső átmérőjű kivezető szakaszánál... ábra. A mérést ebben a pontban indítottuk, a ... diagramon látszik, hogy viszonylag nagy terhelés szükséges a mozgás elindításához. A további mozgatáshoz hasonló terhelés szükséges, mint a megfelelő értágító esetében. Ennél az értágítórendszerrel 100 mm-nyi húzás után jelentkezik a második megnövekedett terhelés, ami a megnagyobbodott obturátor csökkentett belső átmérőjű hüvely bevezető szakaszának elérését jelzi.

**17. ábra:** Az obturátor pozíciója a hüvelyben: alaphelyzet

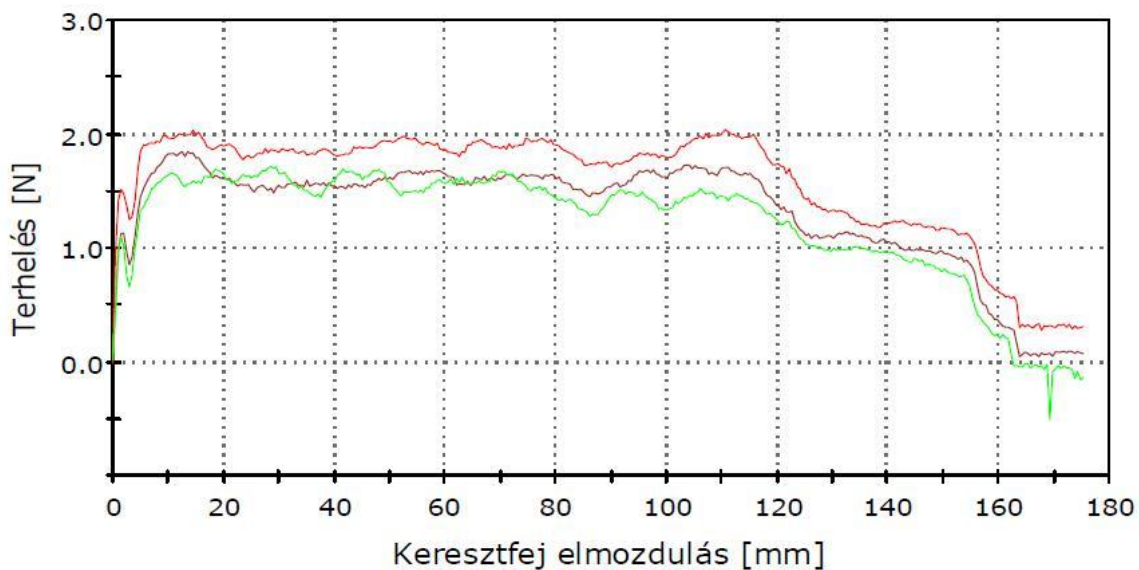
**12. diagram:** A 4. megfelelő obturátor mozgása a hibás hüvelyben.

A megfelelő obturátor mozgása a hibás hüvelyben egyenletes terhelés mellett történik.

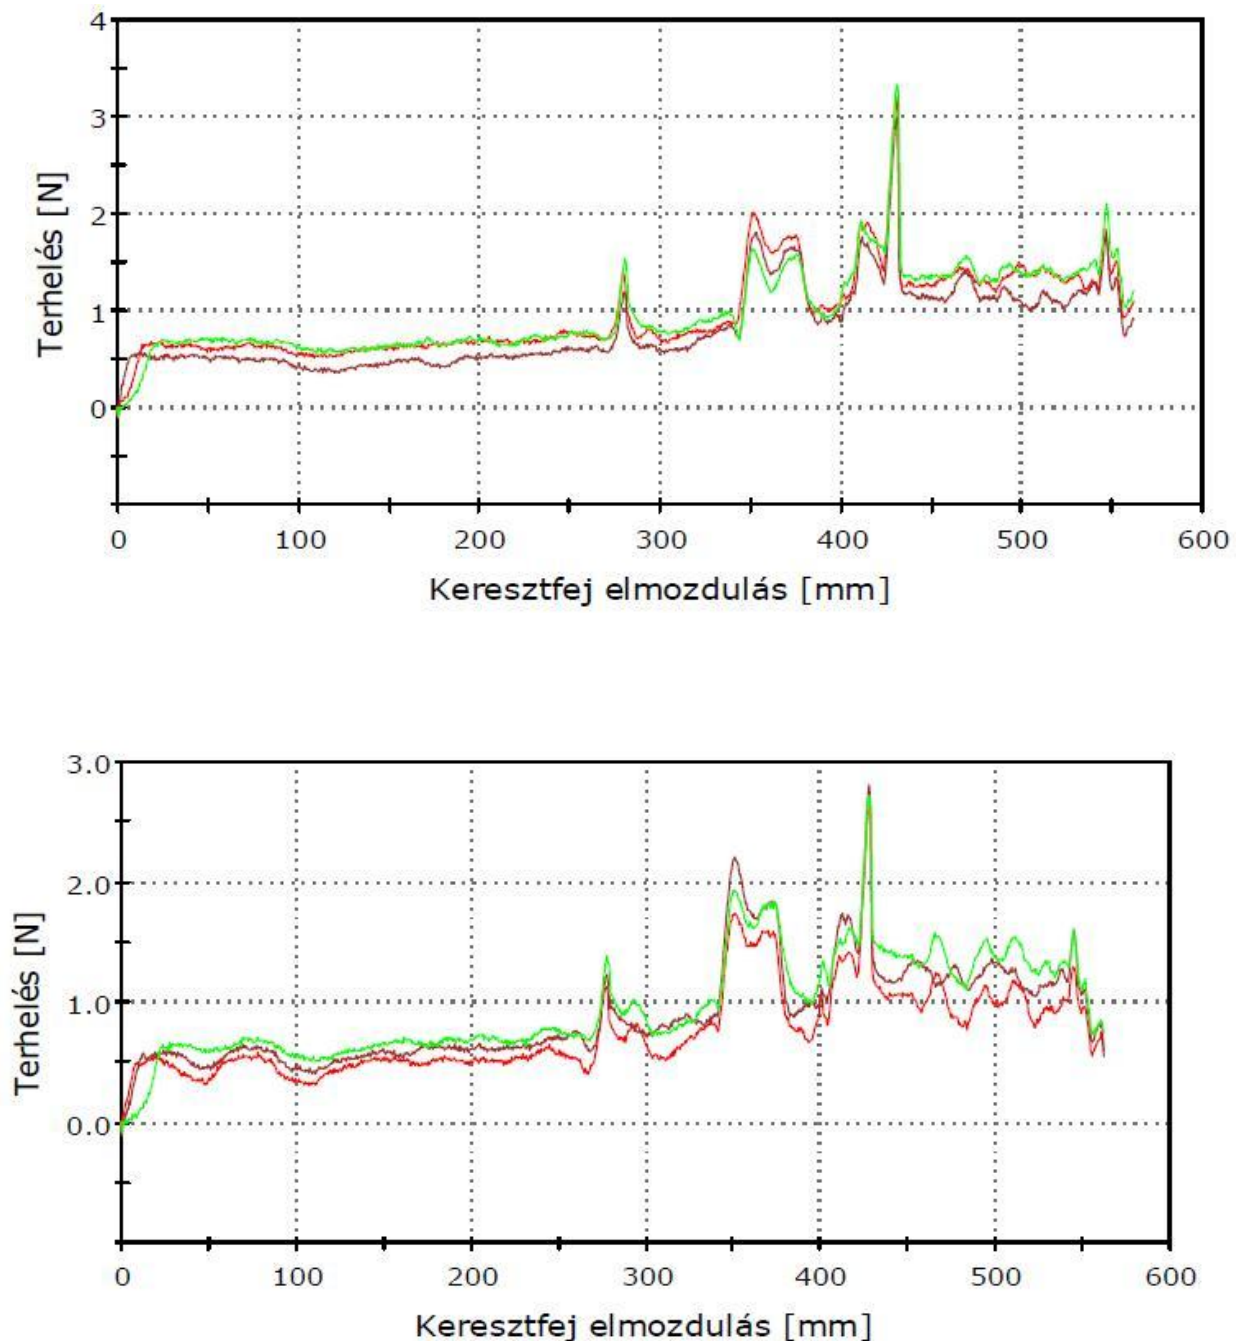
**13. diagram:** Katéter mozgása a megfelelő hüvelyben (3-ban és 4-ben)

A 3-as illetve 4-es megfelelő hüvelyben szinte ugyanolyan profilú és terhelésű görbéket kaptunk a katéter mozgása során. 350 mm-nyi elmozdulásnál ér el a katéter megnövekedett
