**Lehetséges leromlási folyamatok ellenőrzése  
Sentab típusú, nagy átmérőjű, feszített  
vasbeton nyomócső esetén**

**Készítette:**

**Czoboly Olivér Attila  
(MDYFQT)**

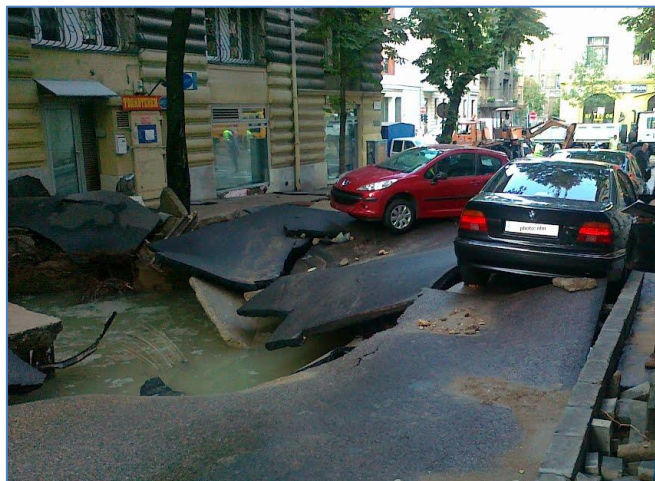
2012 nyarán egy 1000 mm átmérőjű Sentab cső héjkitörése következett be, mely jelentős károkat okozott (1.1. ábra). Amellett, hogy a környező területek ivóvíz ellátottságában is időszakos zavart okozott, jelentős anyagi kár keletkezett. A tönkrement cső környezetében mintegy 15 méter átmérőjű, több méter mély gödör keletkezett. Az útburkolat darabjait 20-50 méterre sodorta el a víz. A víz térd magasságig állt a környező utcákban (1.2. ábra), és bejutott a környező lakóházak pincéjébe és egy építés alatt álló földalatti létesítménybe is, ahol a víz jelentős anyagi károkat okozott [mno.hu, 2012].

1.1. ábra: Sentab csőtörés 2012 nyarán [panoramio.com]

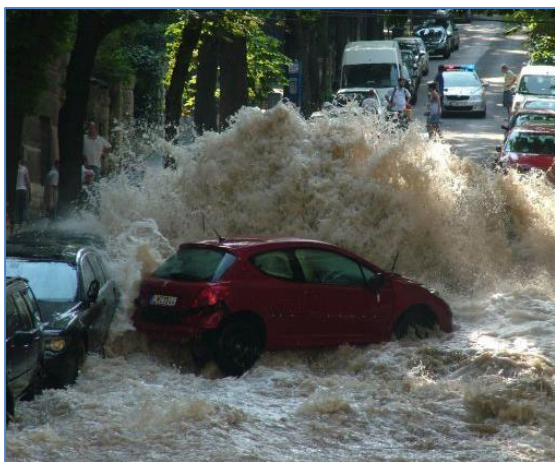
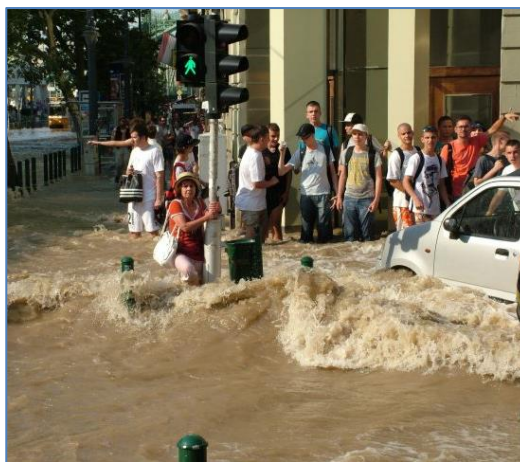
1.2. ábra: Sentab csőtörés következménye 2012 nyarán [mno.hu, 2012]

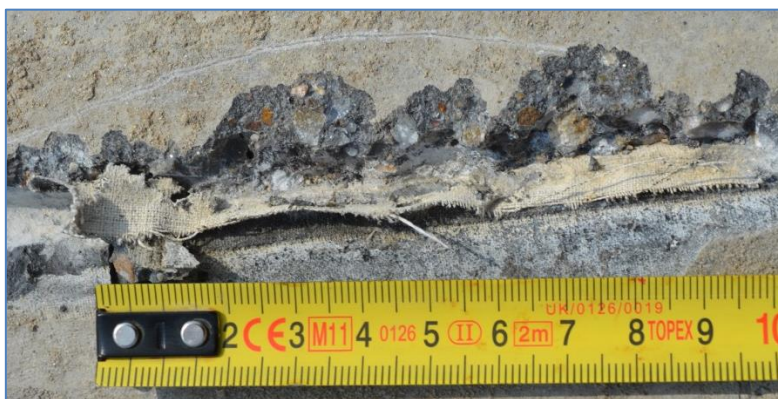
A tömítő szalagot a csövek helyszíni vizsgálata során sikerült nyomokban megtalálnom hozzávetőlegesen a beton külső felülete alatt 1 cm-rel (2.3. ábra). Ebből arra tudok következtetni, hogy a beton be tudott jutni a zsalu és a tömítő szalag közé, így esetleg a cementpép egy része kiszivároghatott a zsaluillesztéseknél. Ez tartóssági szempontból kritikus hely lehet, így vizsgálataim során fokozott figyelmet szenteltem a zsaluillesztéseknek.

2.3. ábra: Fb-10-1200 típusú Sentab cső zsaluillesztésénél használt tömítő szalag (Kép készült: 2013. 07. 18.)

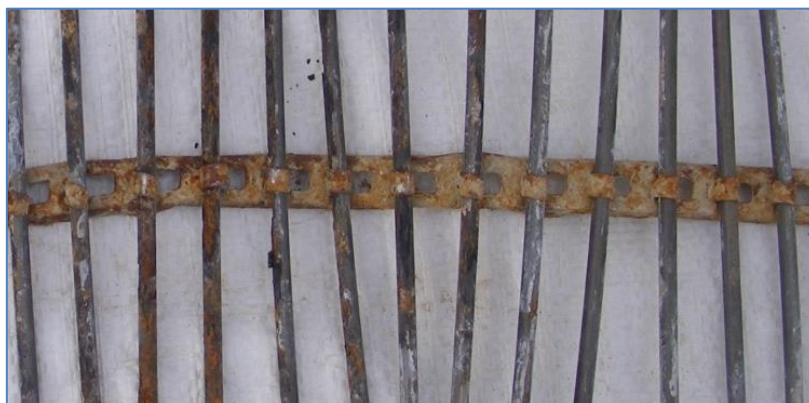
2.4. ábra: Az egyik helyszíni vizsgálatom során feltárt spirálhuzalrendező lécek (Kép készült: 2010. 11. 04.)

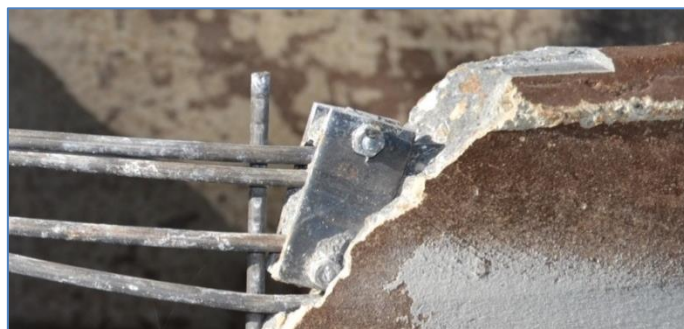
A csövek végénél a spirálisan futó feszítőbetétet lerögzítették. Ehhez két laposacélt alkalmaztak, mellyel a spirálisan futó feszítőhuzal előző menetéhez tudták hozzáfogatni a spirálisan futó feszítőhuzal végét (2.7. ábra). A helyszíni vizsgálataim során több csövön is megfigyelhető volt ezeknek a lehorgonyzó elemeknek a korróziója. Fontos kérdés, hogy a lerögzítések korróziója milyen mértékben befolyásolhatja a teljes cső leromlásának felgyorsulását?

2.7. ábra: Sentab cső spirálisan futó feszítőhuzal végének rögzítő eleme (Kép készült: 2013. 10. 08.)

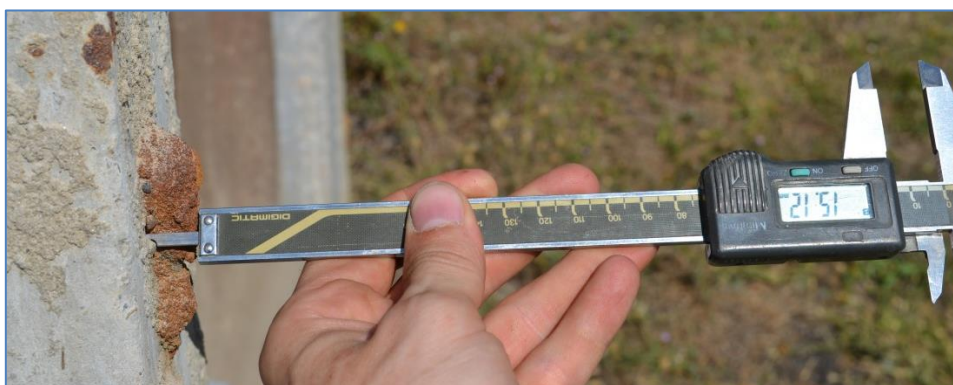
A cső felületén többféle alakú, méretű, illetve megjelenésű rozsdafoltot észleltünk. A rozsdafoltok méretének meghatározásához mm pontosságú mérőszalagot, míg a betonfedés, rozsdá magassági méretének, illetve hosszbetétek végénél való méret meghatározáshoz század-mm pontosságú tolómérőt használtam (5.1. ábra). A hibahelyeket fényképes formában is dokumentáltam, a későbbi elemezhetőség végett.

5.1. ábra: Cső бүтүс felületén észlelt rozsdafolt magassági méretének meghatározása tolómérő segítségével (Kép készült: 2013. 07. 17.)

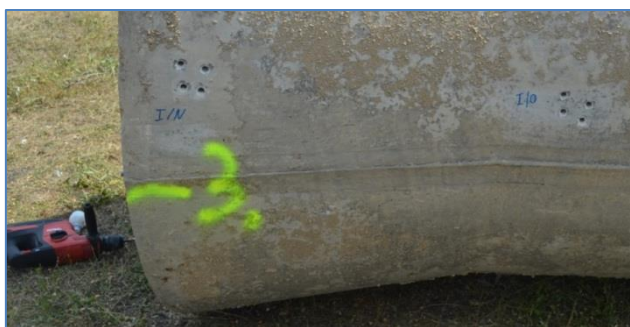
melyeket egybe gyűjtöttem (6.18. ábra). Ezzel csökkenteni tudtam a mintavételezés hibáit (pl.: nagyobb adalékanyagból vett minta, stb. kockázatát). Az 1. számú mintát 0-8 mm mélységből, a 2. számú mintát 8-20 mm mélységből vettem. (Abban az esetben, ha a mintavétel közben a fúrószár elérte a feszítőhuzalt, akkor addig a mélységig (hózzávetőlegesen 15 mm-ig történt a mintavétel. Ez a vizsgálat szempontjából elhanyagolható hibát jelent, hiszen az a kérdés, hogy az acélbetéteknél milyen kloridion tartalom van.)

6.18. ábra: I. számú cső 3. oldalánál (beépítés szerinti alján) vett N és O jelű mintavételi helyek (Kép készült: 2013. 07. 18.)

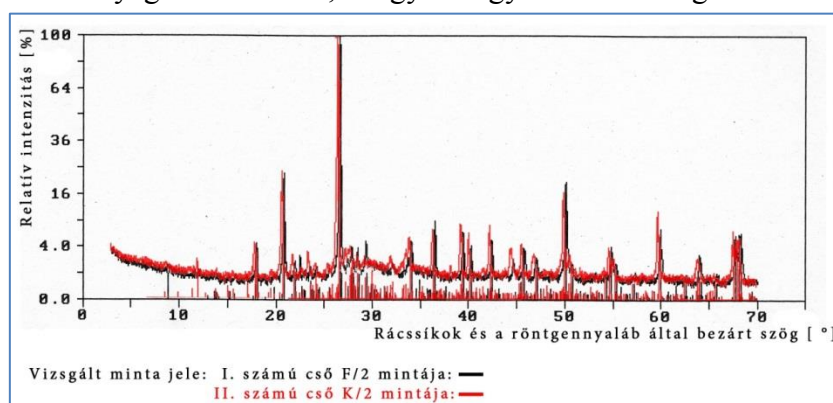
A két minta röntgendiffraktogramjait közös koordináta-rendszerben ábrázoltam (6.29. ábra). Az ábrán megfigyelhető, hogy a két vizsgált minta közel azonos eredményt adott. A legnagyobb kiugró érték mind a két mintánál a kvarc volt, mely igazolja, hogy mind a két csőhöz kvarc adalékanyagot használtak, ahogy az a gyártástechnológiában is olvasható.

6.29. ábra: Az I. és II. cső mintáinak röntgendiffraktogramja

A röntgendiffraktogramokon azonosított elemeket az 5. számú melléklet M.5. táblázatban, illetve az M.6. táblázatban foglaltuk össze. A kvarcon kívül ( $\text{SiO}_2$ ) mindkét mintában kimutatható volt még portlandit ( $\text{Ca(OH)}_2$ ), kalcit ( $\text{CaCO}_3$ ), illetve földpát (albit és anortit, Ca- és Na- tartalmú aluminát-szilikát), amelyek jelenléte részben az adalékanyag, részben a cement felhasználásával magyarázható.

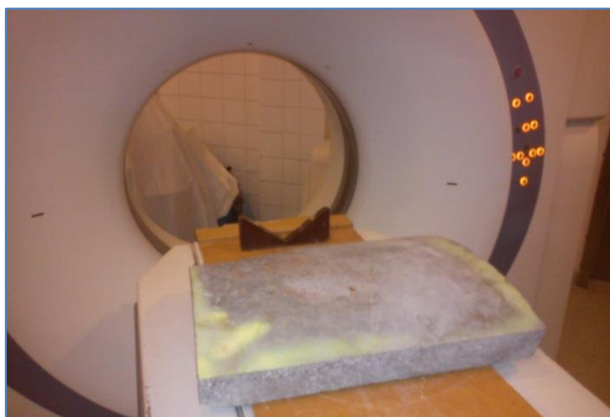
Két üzemén kívüli csőből kivágtak olyan részeket, melyen jelentős kiterjedésű rozsdafolt látszott (6.30. ábra). A CT felvételen jól látható, hogy a rozsdafolt alatt a spirálisan futó feszítőhuzal 8 meneténél megszűnt a teljes feszítőhuzal keresztmetszet.

6.30. ábra: Kivágott csődarab CT vizsgálata (Képet készítette: Földes Tamás)

A CT vizsgálatot követően a betonfedés eltávolításával ellenőriztem a CT felvételeken tapasztaltakat (6.31. ábra). Feltáráskor a felvételnek megfelelő állapotban találtam a feszítőbetéteket.
